**ΜΕΛΕΤΗ ΑΠΟΚΑΤΑΣΤΑΣΗΣ, ΕΣΩΤΕΡΙΚΩΝ ΔΙΑΡΡΥΘΜΙΣΕΩΝ,
ΛΕΙΤΟΥΡΓΙΚΟΥ ΕΚΣΥΓΧΡΟΝΙΣΜΟΥ ΚΑΙ ΑΝΑΠΛΑΣΗΣ ΑΜΕΣΟΥ ΠΕΡΙΒ. ΧΩΡΟΥ,
ΙΣΤΟΡΙΚΟΥ ΚΤΙΡΙΟΥ ΕΠΙΣΚΟΠΕΙΟΥ, ΣΤΟ ΜΕΣΟΛΟΓΓΙ**

ΤΕΥΧΟΣ ΣΧΕΔΙΩΝ ΑΡΧΙΤΕΚΤΟΝΙΚΗΣ ΜΕΛΕΤΗΣ

ΑΡΧΙΤΕΚΤΟΝΙΚΟ ΓΡΑΦΕΙΟ : Γ.Π.ΤΡΙΑΝΤΑΦΥΛΛΙΔΗΣ - Δ.ΓΟΥΡΓΙΩΤΟΥ & συνεργάτες

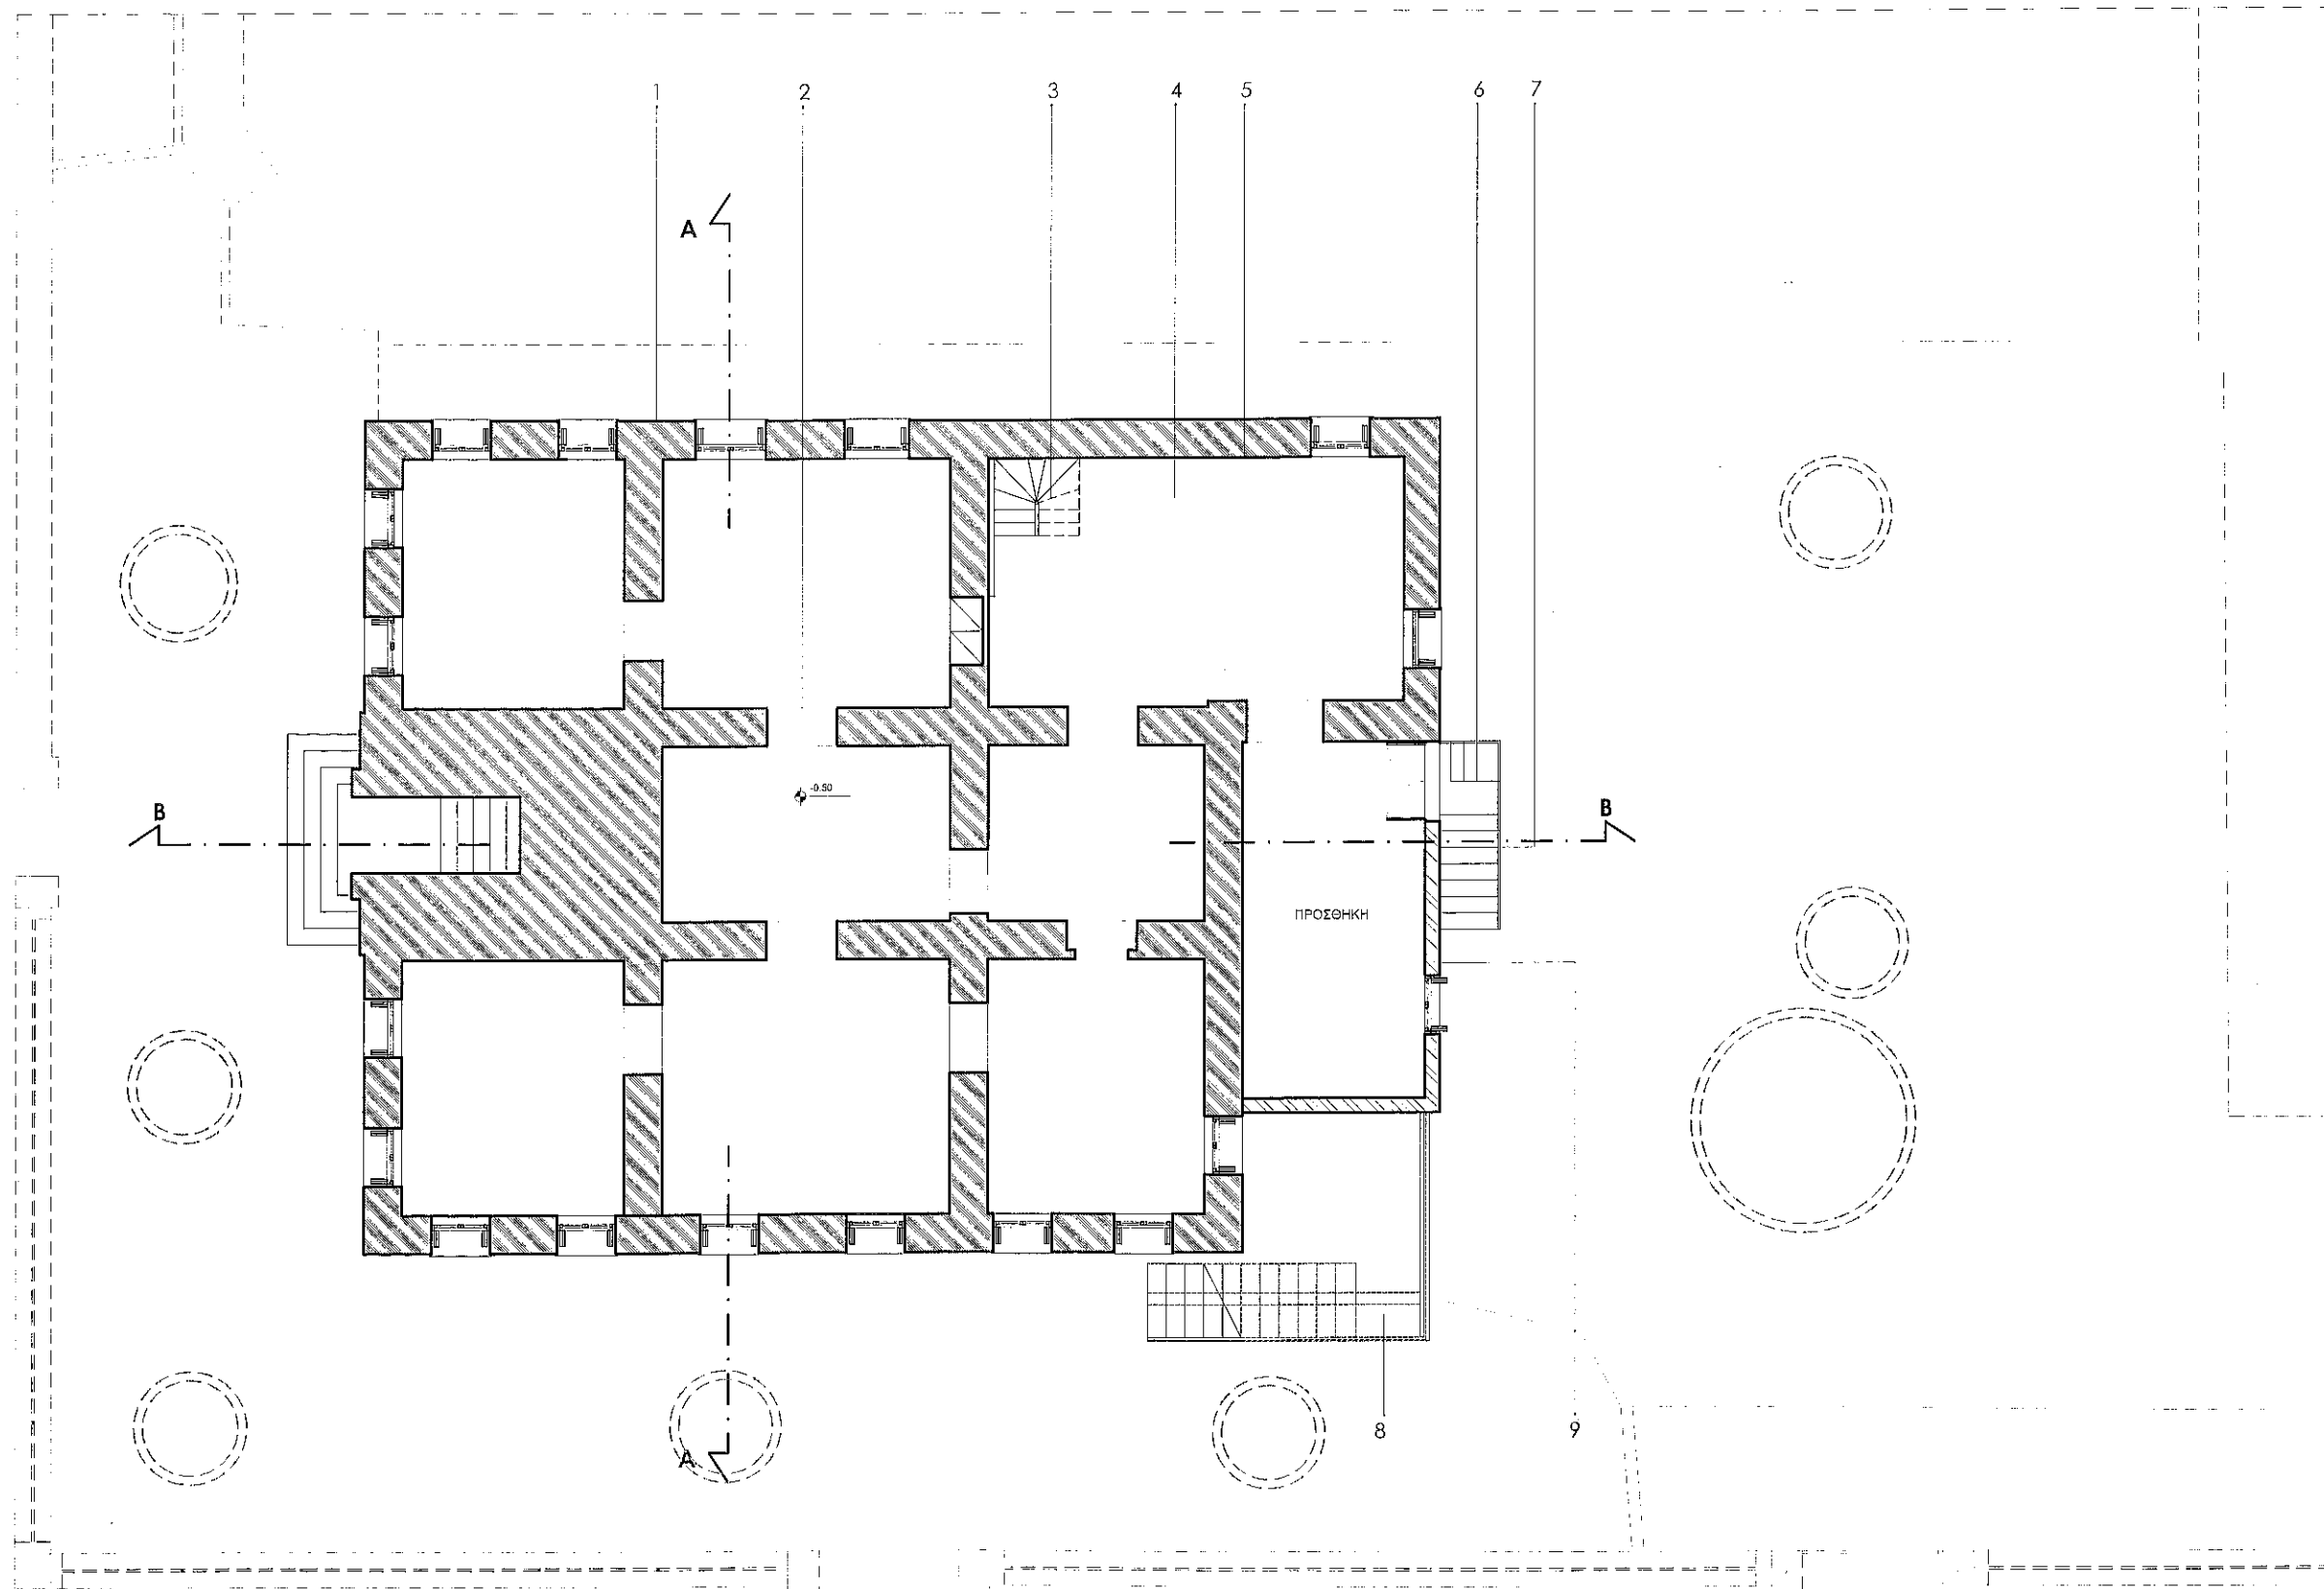
ΚΑΤΟΨΗ ΥΠΟΓΕΙΟΥ

1. Λιθοδομή πάχους 65 εκ. με επίχρισμα
2. Θέσεις εσωτερικών θυρών χωρίς κάσες και κουφώματα.
3. Νεωτερική ημιτελής βοηθητική κλίμακα σύνδεσης του υπογείου με το ισόγειο (απουσία των τελευταίων βαθμίδων προς το υπόγειο)
4. Ημιτελές δάπεδο με τοπικές καλύψεις από τσιμεντοκονία και μόνιμη παρουσία ύδατος
5. Εσωτερική ανεπίχριστη λιθοδομή
6. Κλίμακα καθόδου στο υπόγειο
7. Νεωτερική εξωτερική μεταλλική κλίμακα
8. Νεωτερική προσθήκη από οπλισμένο σκυρόδεμα στη βορειοανατολική γωνία στη στάθμη του υπογείου και του ισόγειου με τοπικές φθορές και αποσαθρώσεις κονιαμάτων
9. Νεωτερική προσθήκη εξωτερικής κλίμακας από οπλισμένο σκυρόδεμα

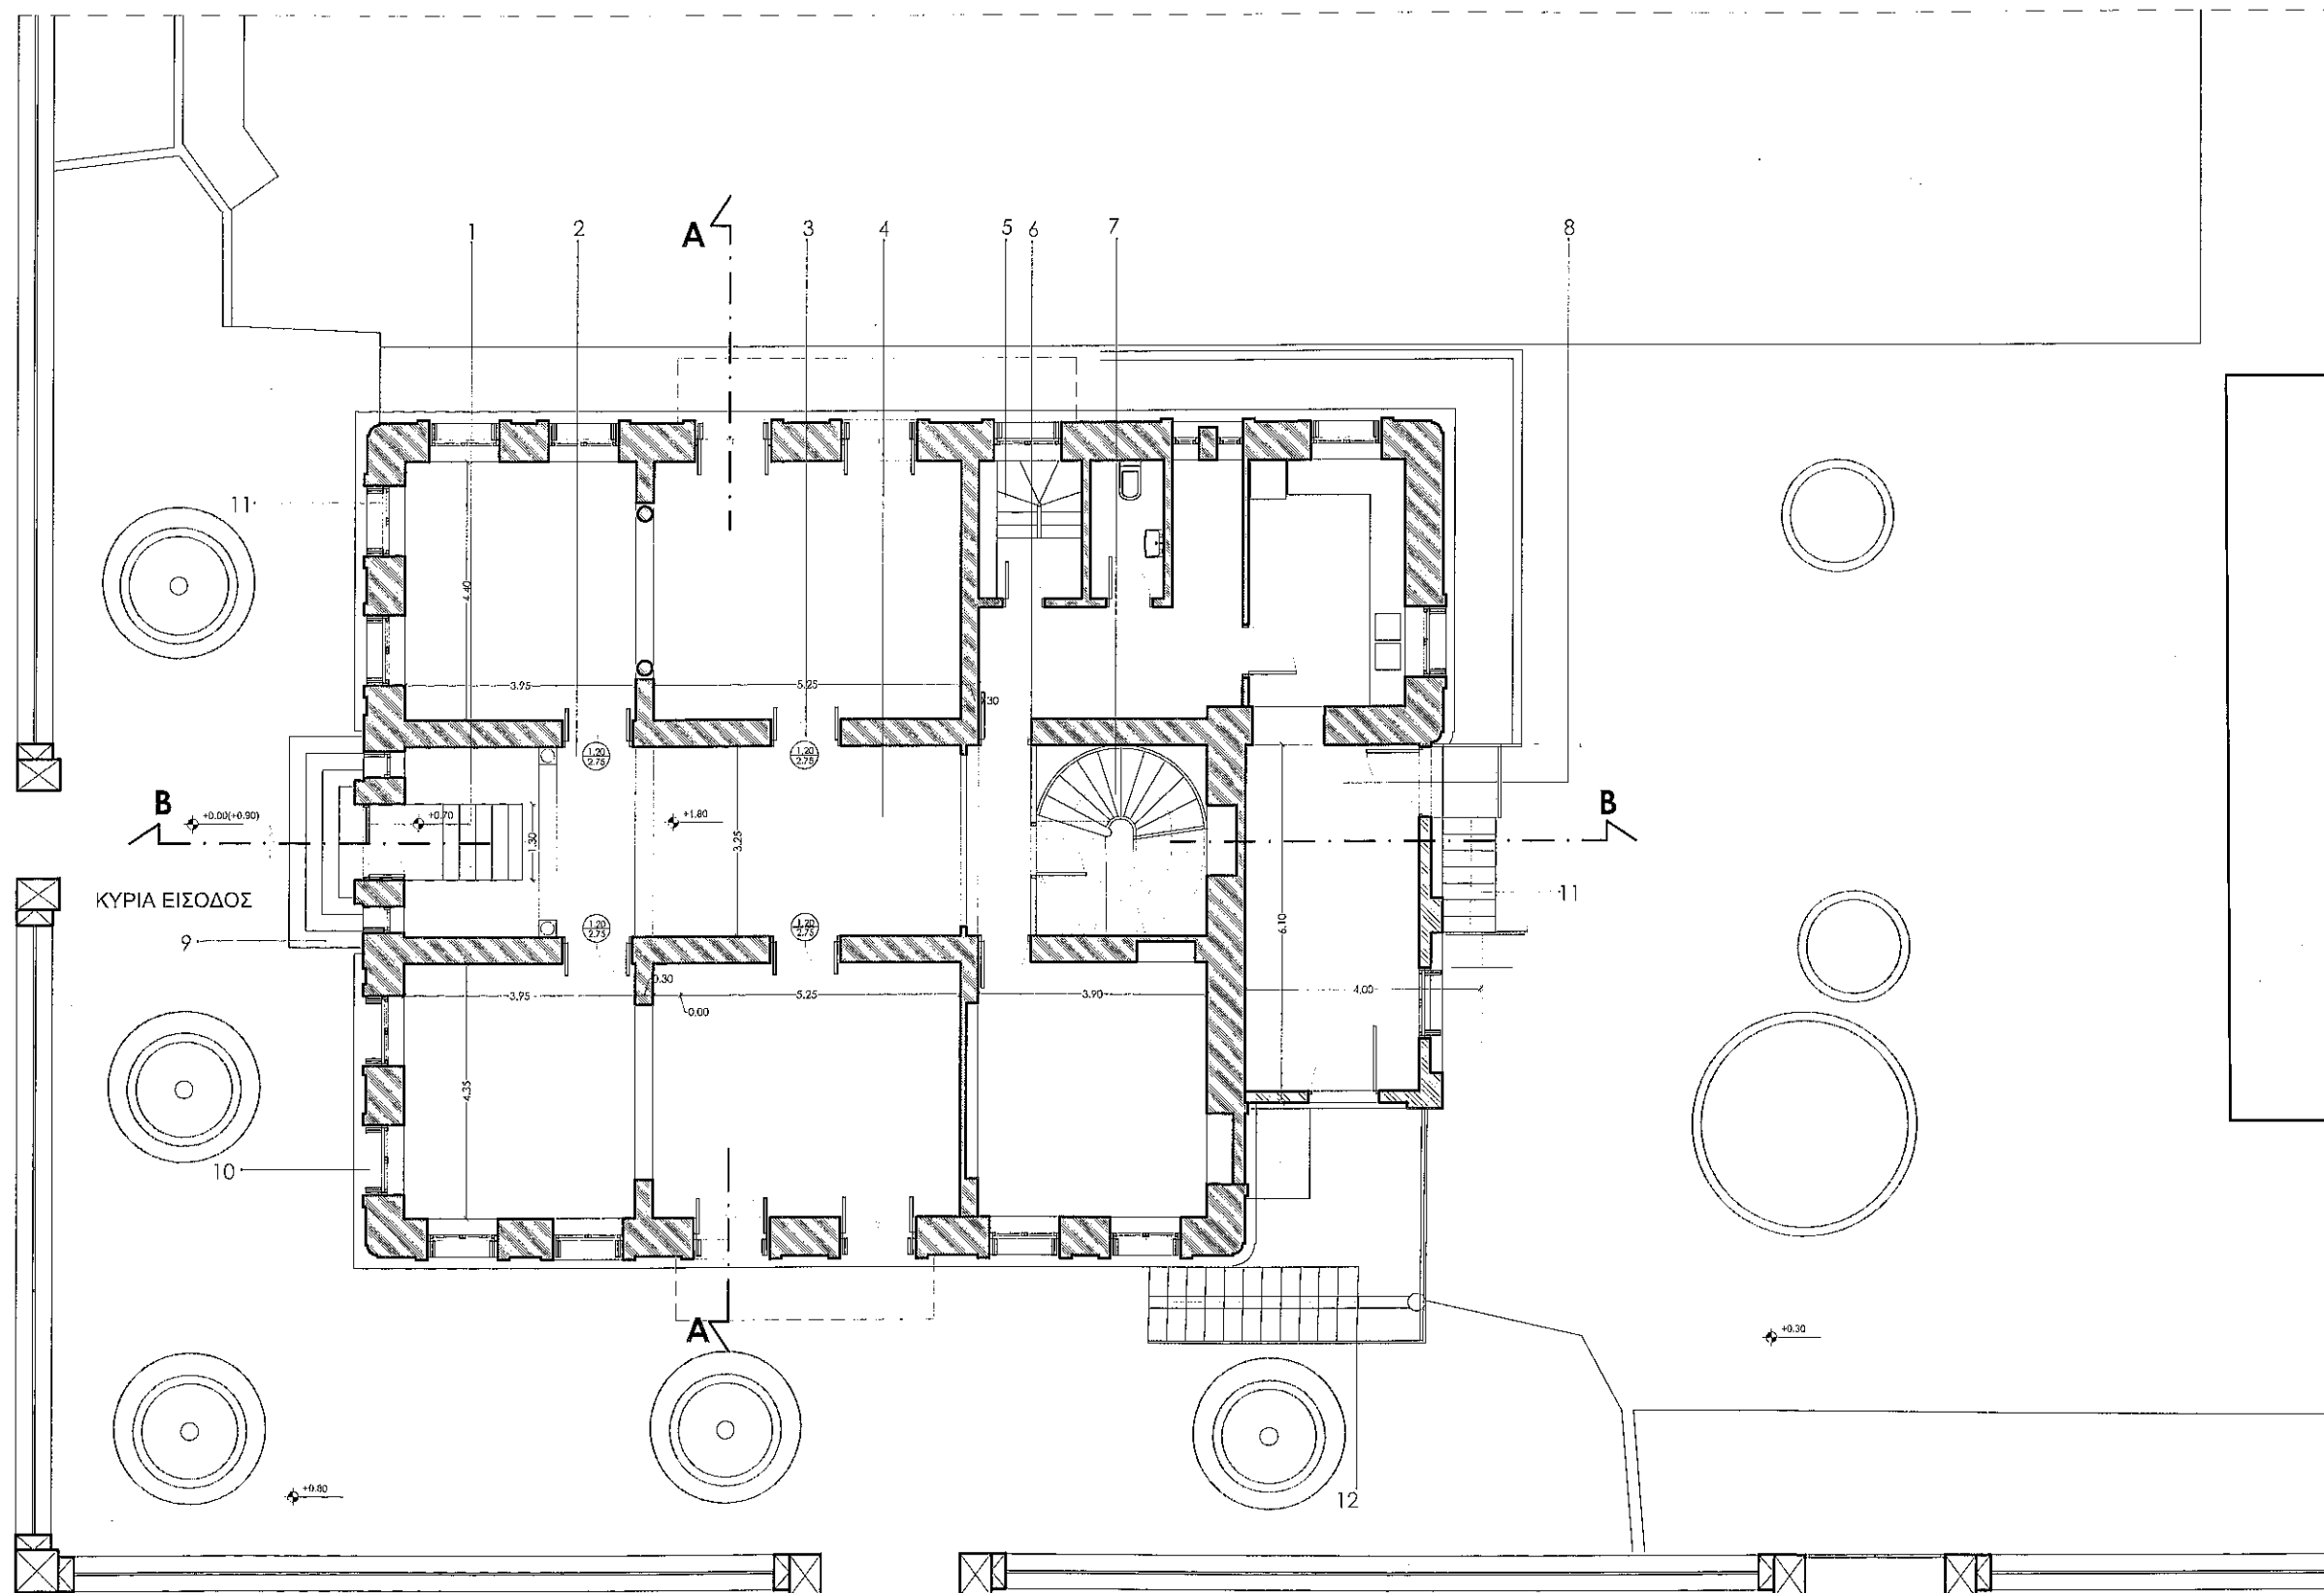
ΚΑΤΟΨΗ ΙΣΟΓΕΙΟΥ

- 1.Νεωτερική μεταλλική εξώθυρα
- 2.Νεωτερικές γύψινες κολώνες με κοιλόκυρτο αψίδωμα, που οριοθετούν την είσοδο, μέτριας αισθητικής
- 3.Ξύλινες ταμπλαδοτές θύρες με επιμελημένα κορνιζώματα, με τοπικές φθορές και μερική απώλεια λειτουργικότητας.

- 5.Νεωτερική ,ξύλινη ,ημιτελής κλίμακα προς το υπόγειο.
- 4.Εμφανής πλάκα οπλισμένου σκυροδέματος, χωρίς τελική επικάλυψη.
- 6.Διαχωριστικός, επιχρισμένος, ξύλινος τοίχος σύγχρονης επέμβασης.

- 7.Εσωτερική κλίμακα, σύνδεσης του ισόγειου με τον όροφο,ελειψοειδούς χάραξης, από μη ευγενή ξυλεία με επικάλυψη ελαιochρώματος, με τοπικές φθορές και αποσαθρώσεις.

- 8.Νεωτερική προσθήκη από οπλισμένο σκυρόδεμα στη βορειοανατολική γωνία στη στάθμη του ισόγειου με τοπικές φθορές και αποσαθρώσεις κονιαμάτων.
- 9.Ολόσωμες ,μαρμάρινες βαθμίδες κεντρικής εισόδου με τοπικές φθορές

- 10.Ταμπλαδοτές υαλόθυρες με φεγγίτη και εξώφυλλα γαλλικού τύπου με τοπικές φθορές και μερική απώλεια λειτουργικότητας.
- 11.Νεωτερική εξωτερική μεταλλική κλίμακα δευτερεύουσας εισόδου προς την πλευρά του νέου κτίριου γραφείων της μητροπόλεως.

- 12.Νεωτερική προσθήκη εξωτερικής κλίμακας από οπλισμένο σκυρόδεμα.

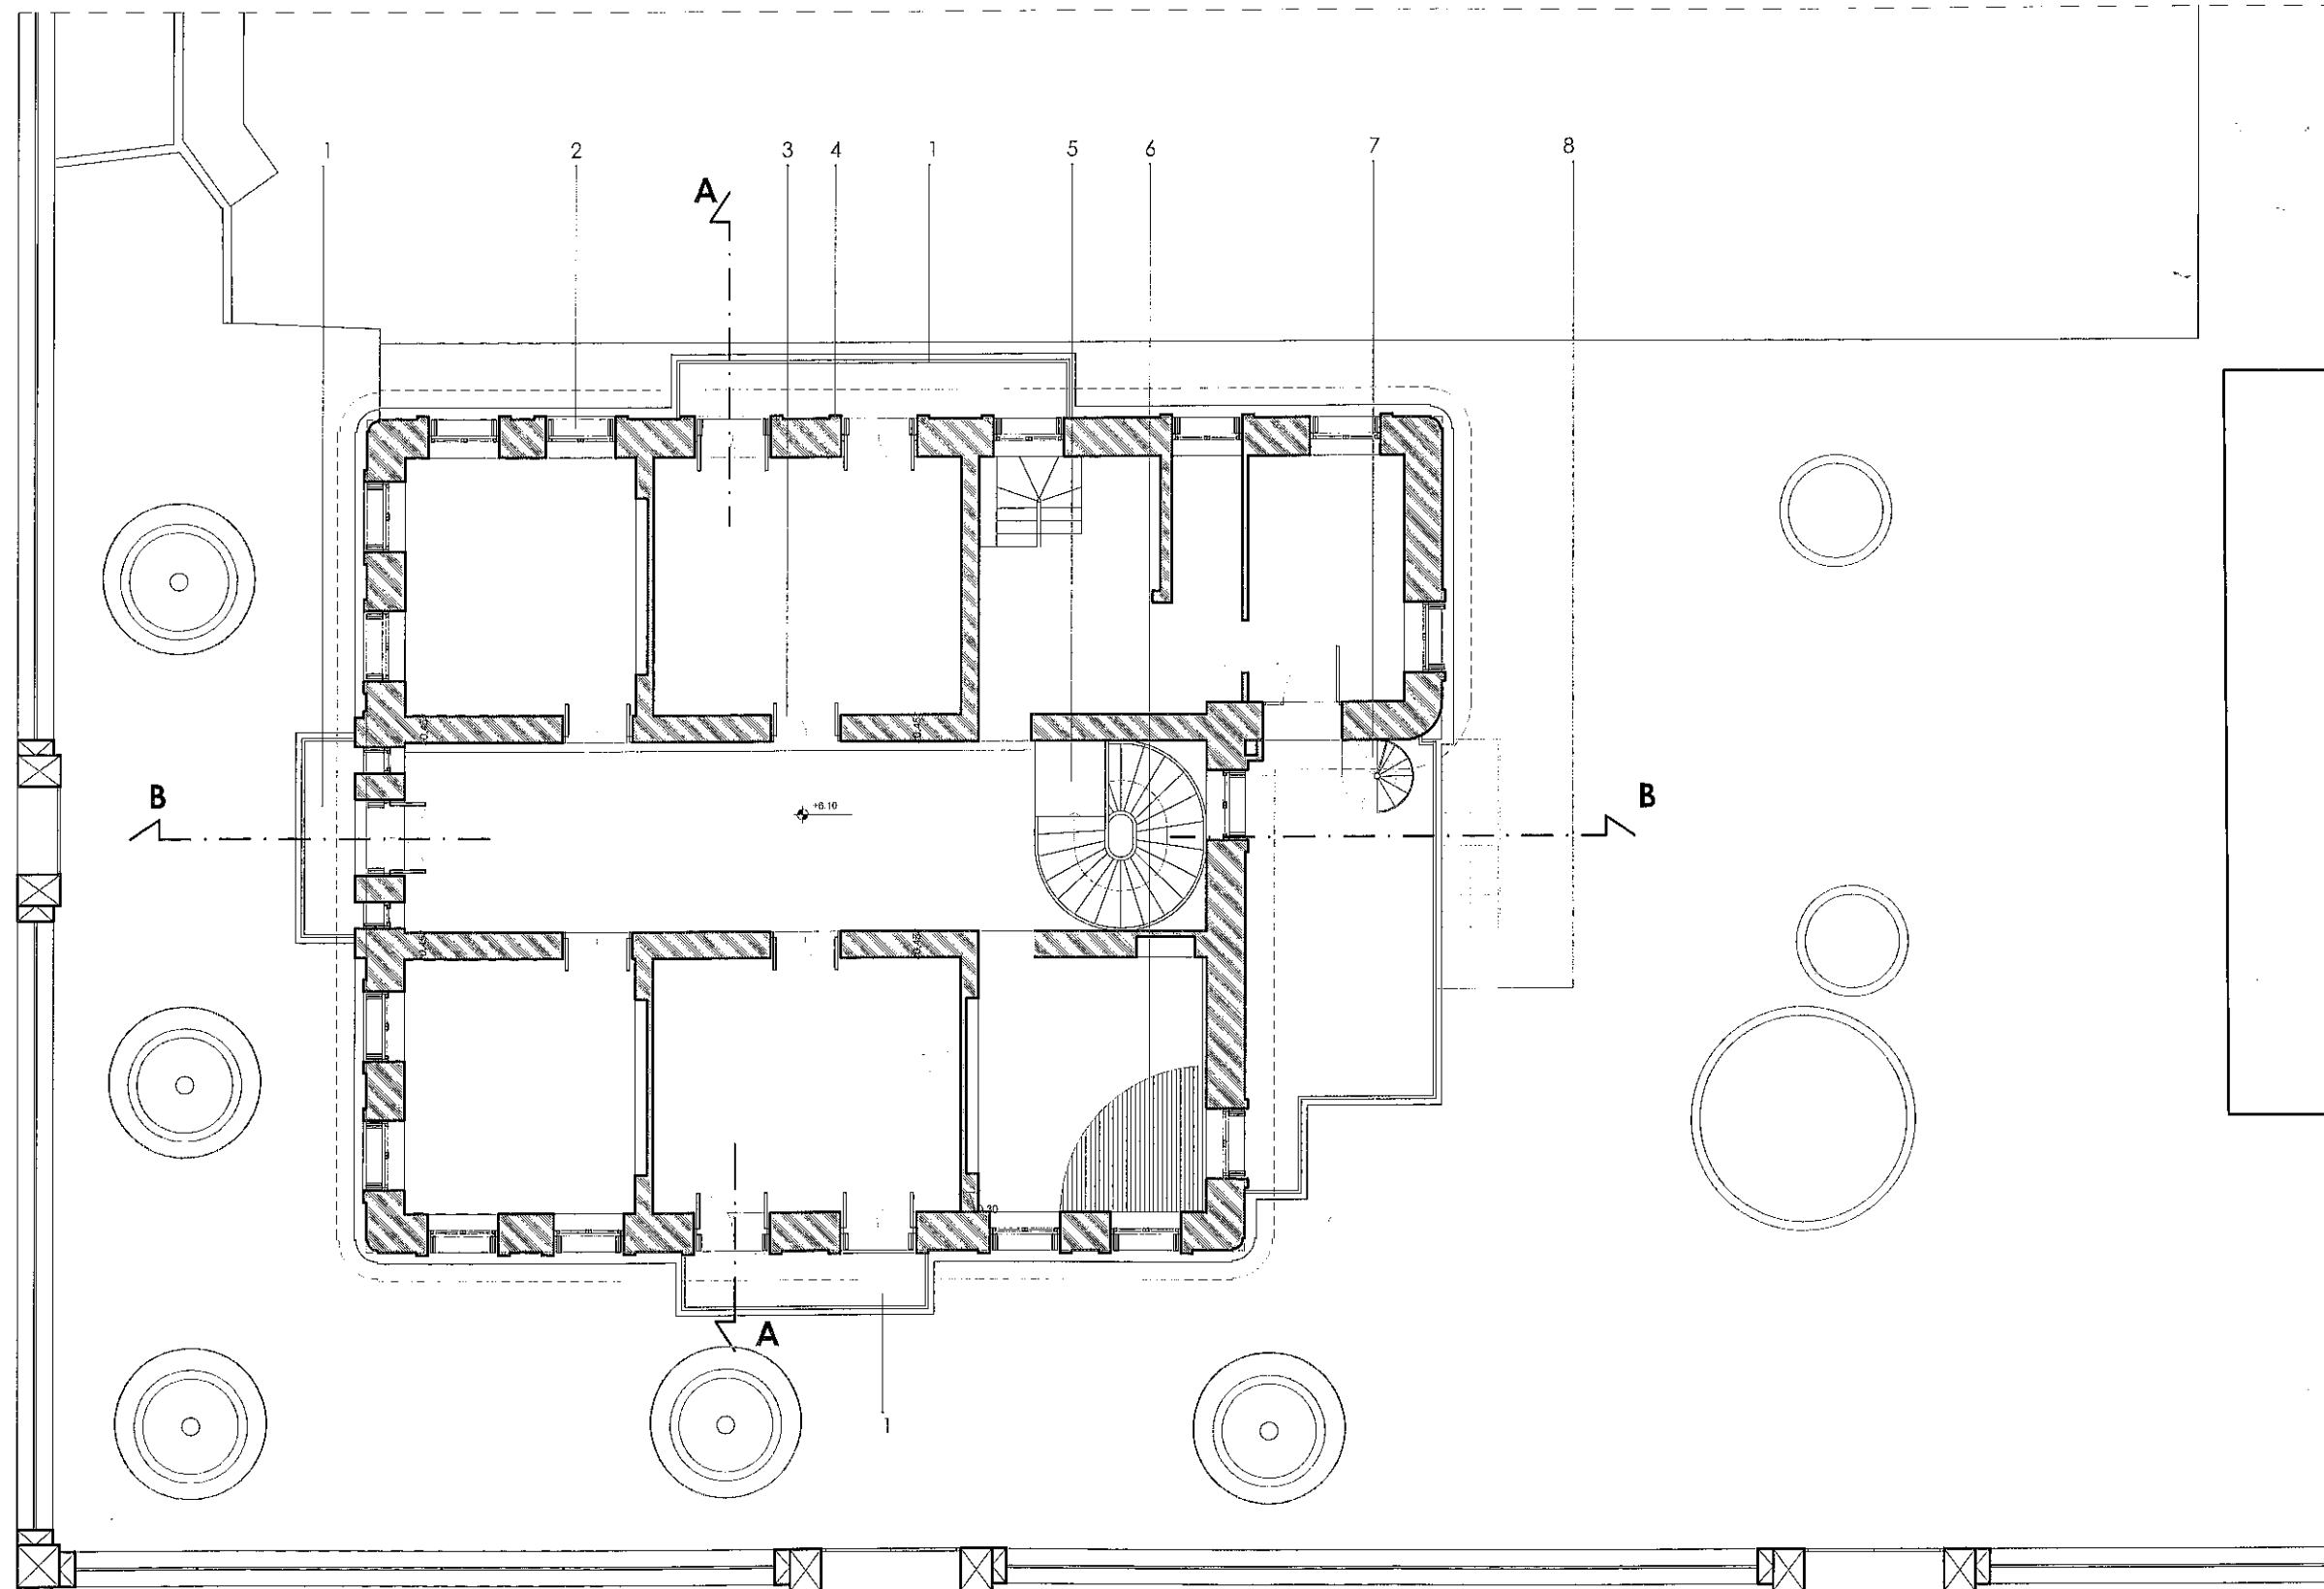
ΚΑΤΟΨΗ ΟΡΟΦΟΥ

1. Εξώστης με μεταλλικά κιγκλιδώματα και χυτούς μεταλλικούς ορθοστάτες με τοπικές οξειδώσεις και απώλεια επικάλυψης χρώματος
2. Ταμπλαδωτές υαλόθυρες με φεγγίτη και εξώφυλλα γαλλικού τύπου με τοπικές φθορές και μερική απώλεια λειτουργικότητας.

3. Ξύλινες, διφυλλες, νεωτερικές θύρες με φεγγίτη με τοπικές φθορές και μερική απώλεια λειτουργικότητας
4. Τραβηχτές ταινίες στα πλαίσια των εξωτερικών ανοιγμάτων με τοπικές φθορές και επάλληλες επιστρώσεις χρώματος.

5. Εσωτερική κλίμακα σύνδεσης του ισόγειου με τον όροφο, ελαιοειδούς χάρσης, από μη ευγενή ξυλεία με επικάλυψη ελαιοχρώματος, με τοπικές φθορές και αποσαθρώσεις

6. Ξύλινο, κατεστραμμένο δάπεδο με επικάλυψη κόντρα πλακάς
7. Εξωτερική, μεταλλική, κυκλική κλίμακα επικοινωνίας της στάθμης του ορόφου με το δώμα
6. Ξύλινο, κατεστραμμένο δάπεδο με επικάλυψη κόντρα πλακάς

8. Εξώστης- δώμα στην περιοχή της βορειοανατολικής νεωτερικής προσθήκης με μεταλλικά κιγκλιδώματα, τοπικές οξειδώσεις και απώλεια επικάλυψης χρώματος

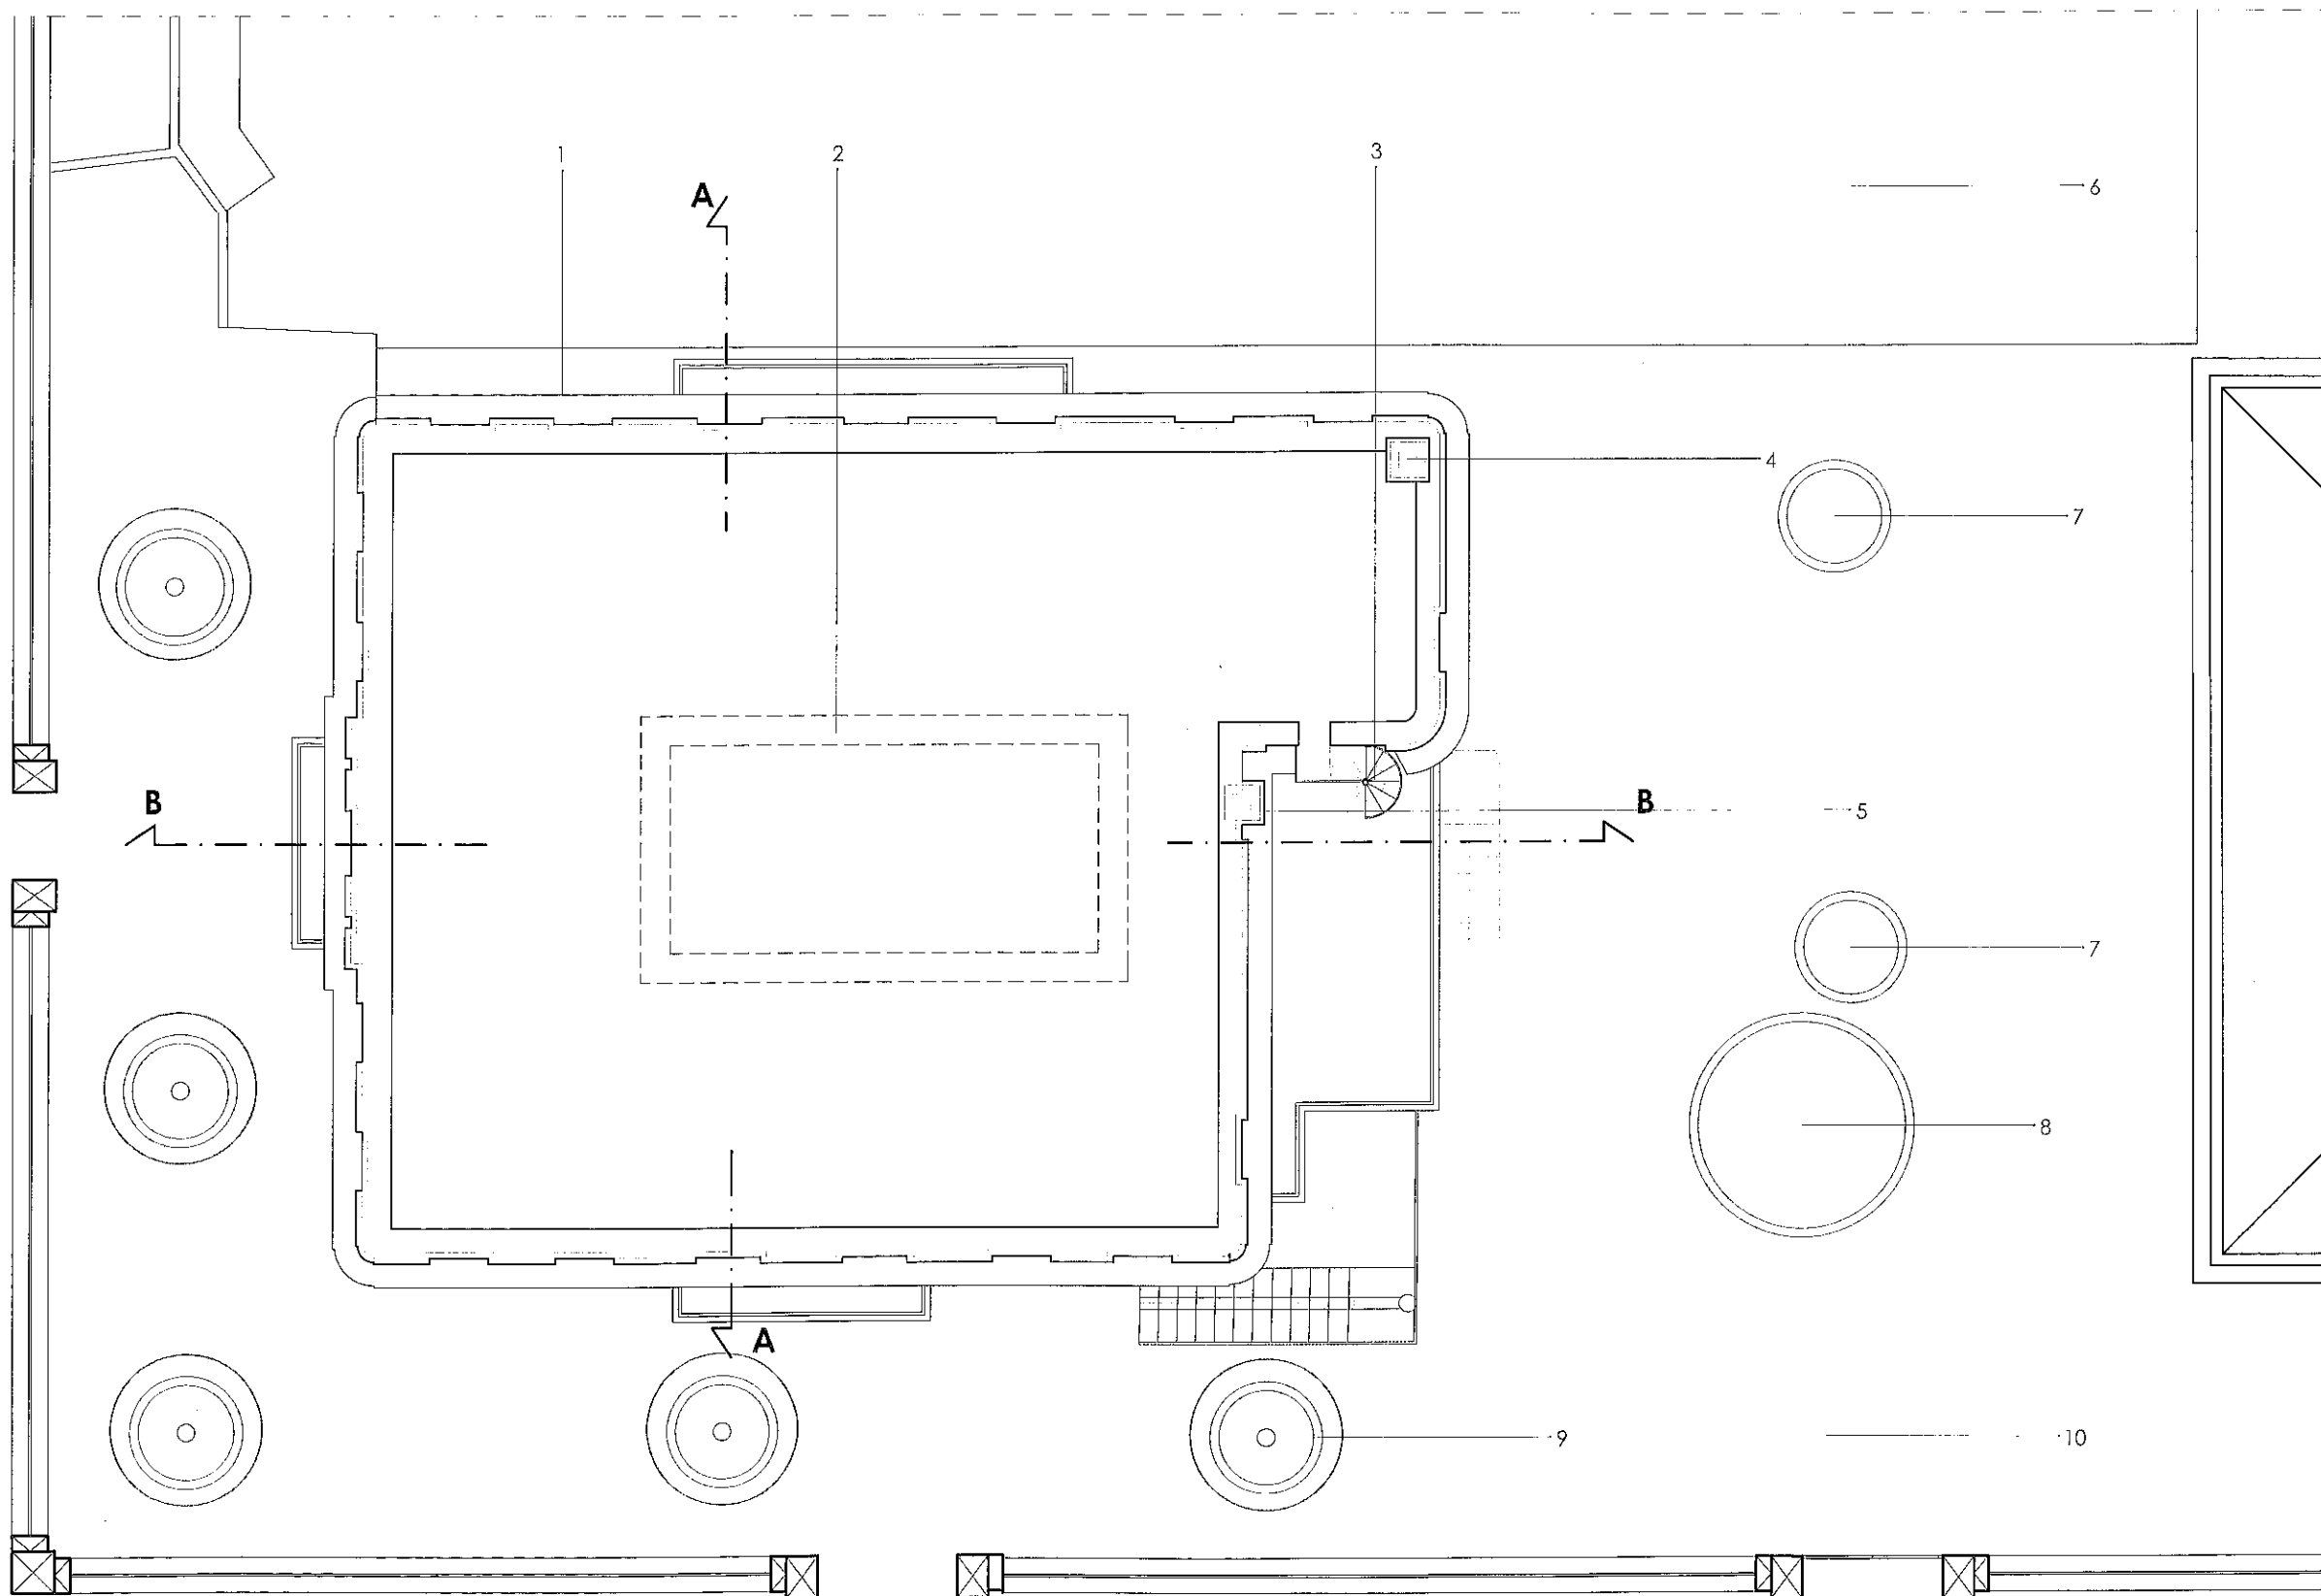
ΚΑΤΟΨΗ ΔΩΜΑΤΟΣ

- 1.Γείσο δώματος από οπλισμένο σκυρόδεμα σε προεξοχή με τοπικές φθορές και αποσαθρώσεις
- 2.Θέση απωλεσθείσας απόληξης του ιστορικού κτηρίου στο δώμα όπως προκύπτει από τη φωτογραφική τεκμηρίωση.
- 3..Εξωτερική, μεταλλική κλίμακα ανόδου στο δώμα με τοπικές οξειδώσεις και απώλεια χρώματος
- 4.Απόληξη καμινάδας βοηθητικού χώρου στον όροφο.
- 5.Απόληξη καμινάδας καυστήρα υπογείου
- 6.Διάστρωση ευρύτερου περιβάλλοντος χώρου με ελαφρά οπλισμένο σκυρόδεμα
- 7.Δαμόρφωση υποδοχής φύτευσης από οπλισμένο σκυρόδεμα
- 8.Διαμόρφωση υποδοχής πίδακα από οπλισμένο σκυρόδεμα με απώλεια λειτουργικότητας
- 9.Υποδοχέας φύτευσης φοινίκα
- 10.Διάστρωση άμεσου περιβάλλοντος χώρου με πλάκες πεζοδρομίου

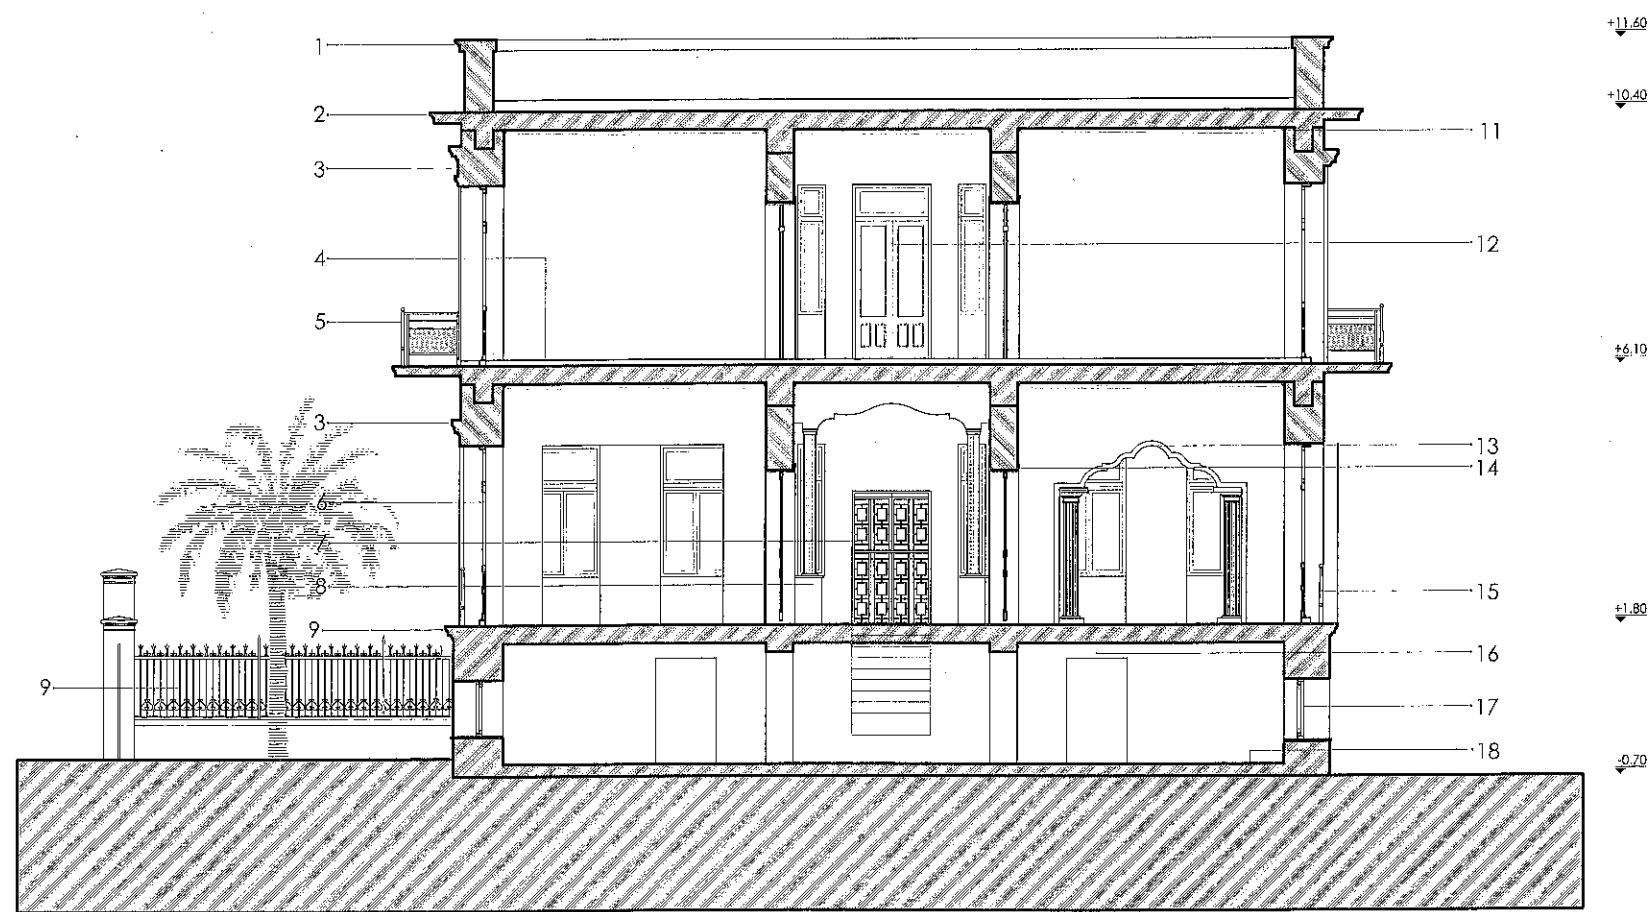
ΤΟΜΗ Α-Α

1. Τραβηχτό τελείωμα στηθαίου δώματος με τοπικές φθορές και επάλληλες επιστρώσεις χρώματος
2. Γείσο δώματος από οπλισμένο σκυρόδεμα σε προβολή, με τραβηχτό τελείωμα τοπικές φθορές και αποσαθρώσεις

3. Περιτέχνα τραβηχτό γείσο με τοπικές φθορές και επάλληλες επιστρώσεις χρώματος
4. Απώλεια ξύλινου δάπεδου
5. Εξώστης οπλισμένου σκυροδέματος με σφυρήλατα κιγκλιώματα και χυτούς μεταλλικούς ορθοστάτες με τοπικές οξειδώσεις και απώλεια χρωματικών επικαλύψεων.

6. Ταμπλαδωτές υαλόθυρες με φεγγίτη και εξώφυλλα γαλλικού τύπου με τοπικές φθορές και μερική απώλεια λειτουργικότητας.
7. Μεταλλική, νεωτερική υαλόθυρα κύριας εισόδου με φεγγίτη.

8. Νεωτερικές γύψινες κολώνες με κοιλόκυρτο αφίδωμα, που οριοθετούν την είσοδο, μετριας αισθητικής.
9. Διακοσμητική τραβηχτή ταινία στη στάθμη της πλάκας του ισόγειου που ταυτίζεται με το ύψος της κρηπίδας (βάσης) του κτιρίου με τοπικές φθορές και αποσαθρώσεις.

10. Περιφραγή με περιτέχνα σφυρήλατα κιγκλιώματα
11. Νεωτερικά γύψινα τελειώματα της δεκαετίας του '80 βιομηχανικού τύπου.
12. Δίφυλλη ταμπλαδωτή υαλόθυρα με φεγγίτη.

13. Εσωτερική διαίρεση με νεωτερικές γύψινες κολώνες και κοιλόκυρτο αφίδωμα με σημαντική υποβίβαση του ύψους.
14. Επιμελημένα κορνιζώματα εσωθυρών με φθορές και αλλοιώσεις.

15. Σφυρήλατα προστατευτικά κιγκλιώματα, τοποθετημένα στην εξωτερική παρειά του ανοίγματος με τοπικές οξειδώσεις και απώλεια χρώματος.
16. Πρέκια εσωτερικών ανοιγμάτων υπογείου με έντονη διάβρωση του οπλισμού.

17. Ανοίγματα υπογείου με εξώφυλλα γαλλικού τύπου και απώλεια σιδηρών κιγκλιωμάτων προστασίας.
18. Αποσαθρωμένο δάπεδο από ελαφρά οπλισμένο σκυρόδεμα με σταθερή παρουσία υδάτων.

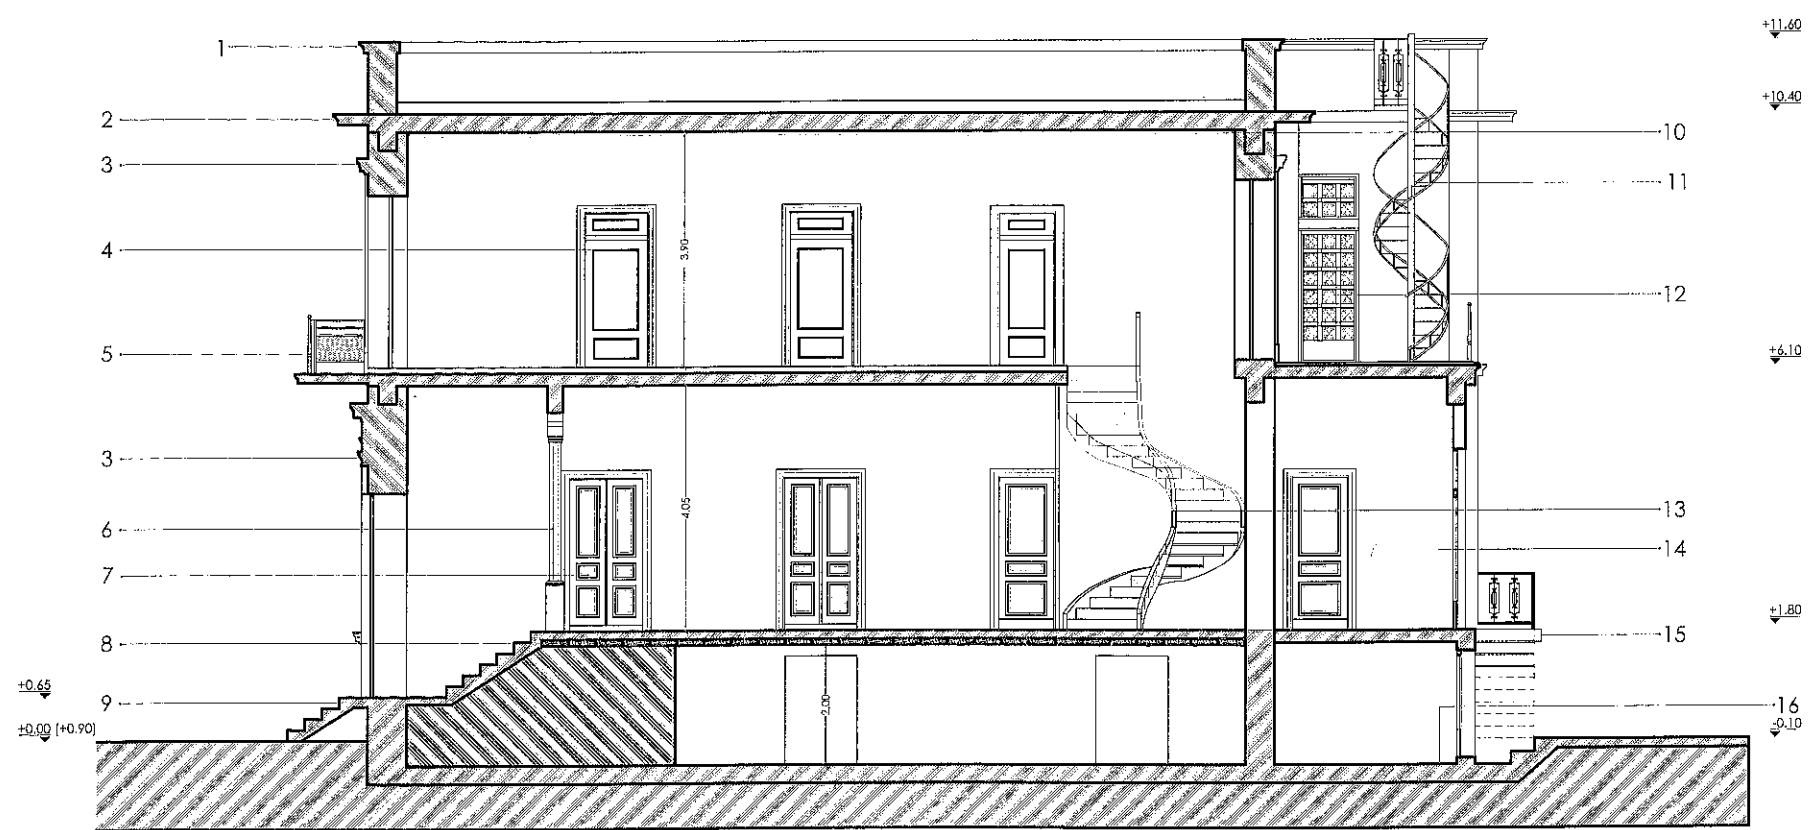
ΤΟΜΗ Β-Β

1. Τραβηχτό τελείωμα στηθαίου δώματος με τοπικές φθορές και επάλληλες επιστρώσεις χρώματος.
2. Γείσο δώματος από οπλισμένο σκυρόδεμα με τραβηχτό τελείωμα, τοπικές φθορές και αποσαθρώσεις.

3. Περιτέχνα, τραβηχτά, διακοσμητικά περιθωρώματα με τοπικές φθορές και επάλληλες επιστρώσεις χρώματος.
4. Νεωτερικές δίφυλλες εσώθυρες με φεγγίτη σε αντικατάσταση των αυθεντικών με μερική απώλεια λειτουργικότητας.

5. Εξώστης με μεταλλικό κινκίδωμα από μασίφ λάμες, δικτύωμα και χυτούς ορθοστάτες με τοπικές οξειδώσεις και απώλεια χρωματικών επικαλύψεων.
6. Γύψινες νεωτερικές κολώνες που οριοθετούν την περιοχή της εισόδου.

7. Δίφυλλες, ταμπλαδοτές εσώθυρες με επιμελημένα κορνιζώματα και βαφή ελαιοχρώματος με τοπικές φθορές και μερική απώλεια λειτουργίας.
8. Σύμμεικτη κατασκευή πυκνών μεταλλικών δοκών IPN με πλάκα οπλισμένου σκυροδέματος, με τοπικές φθορές και οξειδώσεις.

9. Ολόσωμες μαρμαρίνες βαθμίδες με τοπικές φθορές.
10. Νεωτερικά γύψινα τελειώματα οροφών, κοινού τύπου, της δεκαετίας του '80 με τοπικές φθορές και αποσαθρώσεις.

11. Νεωτερική, μεταλλική κλίμακα, που συνδέει τον εξώστη του ορόφου με το δώμα, με τοπικές οξειδώσεις και τοπική απώλεια χρωματισμού.
12. Νεωτερική μεταλλική εξώθυρα.

13. Εσωτερική κλίμακα σύνδεσης του ισογείου με τον όροφο, ελειψοειδούς χάραξης, από μη ευγενή ξυλεία με επικάλυψη ελαιοχρώματος, με τοπικές φθορές και αποσαθρώσεις.

14. Προσθήκη στη στάση του ισογείου και του υπογείου από οπλισμένο σκυρόδεμα με τοπικές φθορές και αποσαθρώσεις.
15. Νεωτερική προσθήκη προβόλου από οπλισμένο σκυρόδεμα.

16. Αποσαθρωμένο δάπεδο από ελαφρά οπλισμένο σκυρόδεμα με σταθερή παρουσία υδάτων.

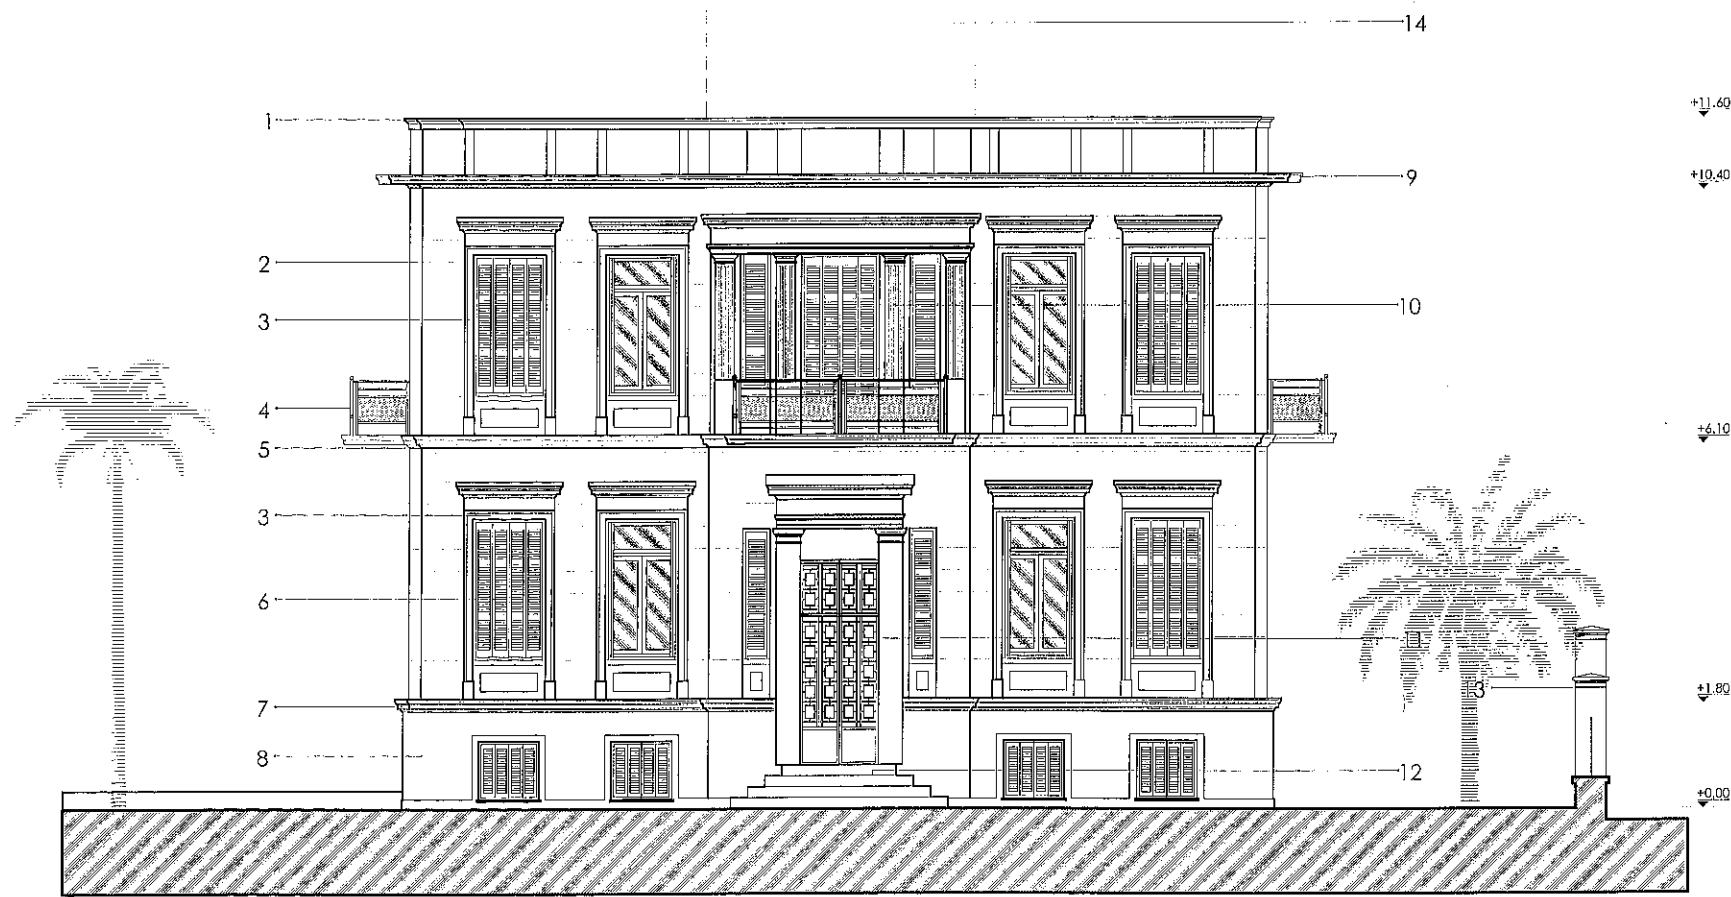
ΝΟΤΙΑ ΟΨΗ

- 1.Τραβηχτό τελείωμα στηθαίου δώματος με τοπικές φθορές και επάλληλες επιστρώσεις χρώματος.
- 2.Επεξεργασία επιχρίσματος με ζώνες ψευδοισόδομης τοιχοποιίας, επάλληλες επιστρώσεις χρώματος και τοπικές αποκολλήσεις.

- 3.Περίτεχνα τραβηχτά διακοσμητικά πλαίσια με φατνωματική βάση και τριπλή διάρθρωση, (παραστάδες ,στέψη και επίστεψη) με τοπικές φθορές και επάλληλα στρώματα χρωματισμών.

- 4.Εξώστης οπλισμένου σκυροδέματος με σφυρήλατα κιγλιδώματα και χυτούς, μεταλλικούς ορθοστάτες με τοπικές οξειδώσεις και απώλεια χρωματικών επικαλύψεων.

- 5.Διακοσμητική τραβηχτή ταινία, στη στάθμη της πλάκας του ορόφου με τοπικές αποσαθρώσεις.
- 6.Ξύλινα κουφώματα με παραθυρόφυλλα γαλλικού τύπου με φθορές, επάλληλες επιστρώσεις χρώματος, μερική απώλεια λειτουργικότητας.

- 7.Διακοσμητική τραβηχτή ταινία στη στάθμη της πλάκας του ισόγειου που ταυτίζεται με το ύψος της κρηπίδας (βάσης) του κτιρίου με τοπικές φθορές και αποσαθρώσεις.

8. Κρηπίδα στη βάση του κτιρίου με τοπικές αποσαθρώσεις και απώλεια βάσης και αρχικής επεξεργασίας επιχρίσματος.
- 9.Γείσο δώματος από οπλισμένο σκυρόδεμα με τραβηχτό τελείωμα, τοπικές φθορές και αποσαθρώσεις.

- 10.Κίονες με γλυφές που τονίζουν την αξονικότητα της κύριας όψης, με τοπικές φθορές.
- 11.Μεταλλική νεωτερική υαλόθυρα με φεγγίτη κύριας όψης.
- 12.Ολόσωμες μαρμάρινες βαθμίδες με τοπικές φθορές.

- 13.Πεσόσ στη θέση περίτεχνης μεταλλικής αυλόθυρας εισόδου με τοπικές φθορές και επάλληλους χρωματισμούς.
- 14.Περιγράμμα απωλεσθείσας απόληξης του ιστορικού κτιρίου στο δώμα όπως προκύπτει από τη φωτογραφική τεκμηρίωση.
