**ΜΕΛΕΤΗ ΑΠΟΚΑΤΑΣΤΑΣΗΣ, ΕΣΩΤΕΡΙΚΩΝ ΔΙΑΡΡΥΘΜΙΣΕΩΝ,
ΛΕΙΤΟΥΡΓΙΚΟΥ ΕΚΣΥΓΧΡΟΝΙΣΜΟΥ ΚΑΙ ΑΝΑΠΛΑΣΗΣ ΑΜΕΣΟΥ ΠΕΡΙΒ. ΧΩΡΟΥ,
ΙΣΤΟΡΙΚΟΥ ΚΤΙΡΙΟΥ ΕΠΙΣΚΟΠΕΙΟΥ, ΣΤΟ ΜΕΣΟΛΟΓΓΙ**

ΤΕΥΧΟΣ ΣΧΕΔΙΩΝ ΑΡΧΙΤΕΚΤΟΝΙΚΗΣ ΜΕΛΕΤΗΣ

ΑΡΧΙΤΕΚΤΟΝΙΚΟ ΓΡΑΦΕΙΟ : Γ.Π.ΤΡΙΑΝΤΑΦΥΛΛΙΔΗΣ - Δ.ΓΟΥΡΓΙΩΤΟΥ & συνεργάτες

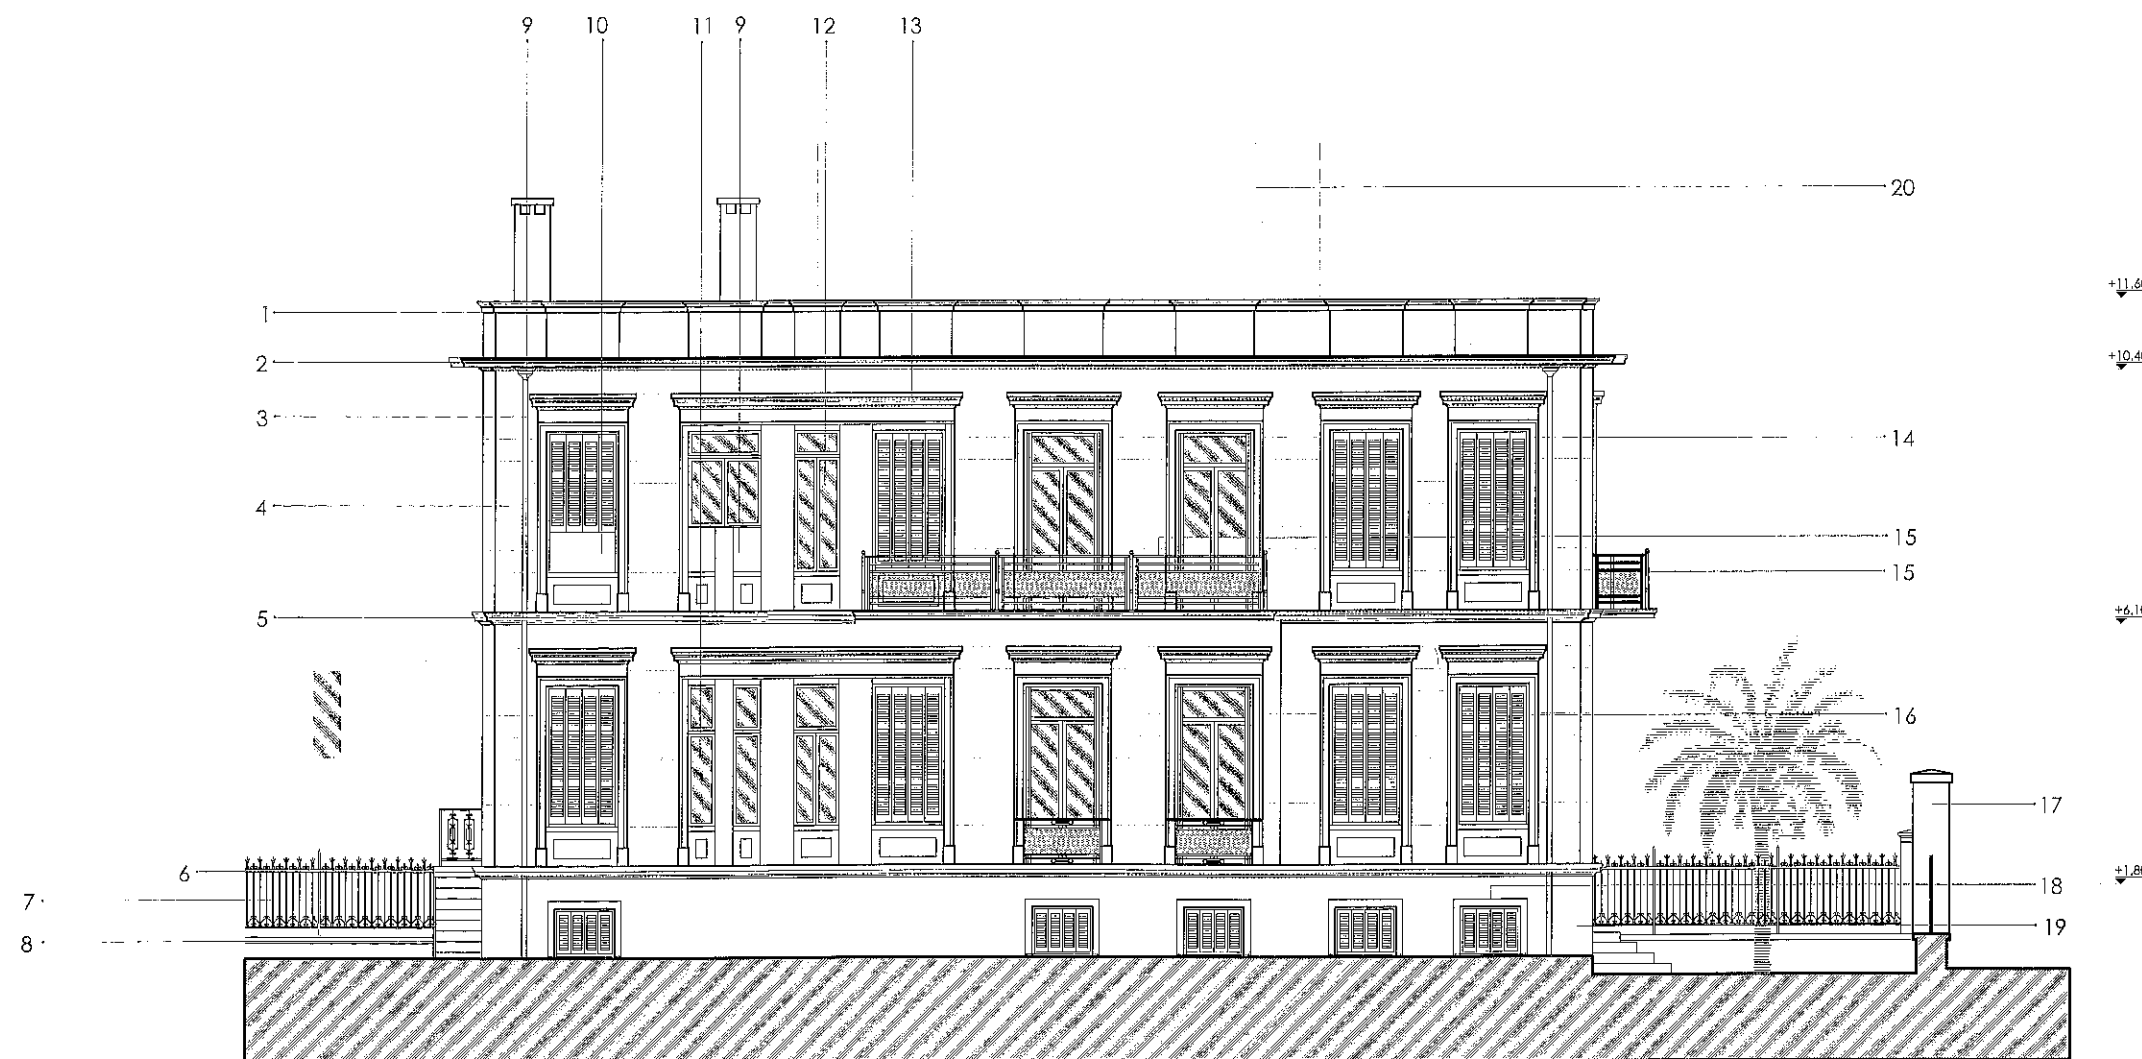
ΔΥΤΙΚΗ ΟΨΗ

- 1.Τραβηγτό τελείωμα στηθαίου δώματος με τοπικές φθορές και επάλληλες επιστρώσεις χρώματος.
- 2.Γείσο δώματος απο σπλισμένο σκυρόδεμα με τραβηγτό τελείωμα, τοπικές φθορές και αποσαθρώσεις.

- 3.Μεταλλική υδρορρόη με επάλληλες επιστρώσεις χρώματος.
- 4.Επεξεργασία επιχρίσματος με ζώνες ψευδοισόδομης τοιχοποιίας, επάλληλες επιστρώσεις χρώματος και τοπικές αποκολλήσεις.

- 5.Διακοσμητική τραβηγτή ταινία, στη στάθμη της πλάκας του ορόφου, με τοπικές αποσαθρώσεις.
- 6.Διακοσμητική τραβηγτή ταινία στη στάθμη της πλάκας του ισόγειου που ταυτίζεται με το ύψος της κρηπίδας (βάσης) του κτιρίου, με τοπικές φθορές και αποσαθρώσεις.

- 7.Περίφραξη με περίτεχνα σφυρήλατα κιγκλιδώματα με τοπικές αλλοιώσεις χρωματικής επεξεργασίας και κάλυψης (τοπικές οξειδώσεις).
- 8.Νεωτερική, μεταλλική κλίμακα βοηθητικής εισόδου, απόλεπτες, μασίφ διατομές με σφυρήλατα κιγκλιδώματα (ισχών διατομών).

- 9.Απόληξη καμινάδας χώρων λεβητοστασίου και βοηθητικών χώρων.
- 10.Τοιχισμένο τμήμα αρχικού ανοίγματος.
- 11.Αλλαγή γεωμετρίας- επιμέρους διαιρέση αρχικού ανοίγματος.

- 12.Εισαγωγή νέου ανοίγματος για την εξυπηρέτηση βοηθητικής χρήσης.
13. Εισαγωγή νέας διακοσμητικής ταινίας ενοποίησης των νέων ανοιγμάτων.
- 14.Περίτεχνα τραβηγτά διακοσμητικά πλαίσια με φανωματική βάση και τριπλή διάρθρωση, (παραστάδες, στέψη και επίστεψη), με τοπικές φθορές και επάλληλα στρώματα χρωματισμών.

- 15.Εξώστης οπλισμένου σκυροδέματος με σφυρήλατα κιγκλιδώματα και χυτούς, μεταλλικούς ορθοστάτες με τοπικές οξειδώσεις και απώλεια χρωματικών επικαλύψεων.

- 16.Ξύλινα κουφώματα με παραθυρόφυλλα γαλλικού τύπου. Φθορές, επάλληλες επιστρώσεις χρώματος, μερική απώλεια λειτουργικότητας.
- 17.Πεσσός στη θέση περίτεχνης μεταλλικής αυλόθυρας εισόδου με τοπικές φθορές και επάλληλους χρωματισμούς.

- 18.Παράθυρα υπογείου με τραβηγτά περιθυρώματα, τοπικές φθορές και αντικατάσταση σιδηρών προστατευτικών κιγκλιδωμάτων από ξύλινα παραθυρόφυλλα γαλλικού τύπου.

19. Κρηπίδα στη βάση του κτιρίου, με τοπικές αποσαθρώσεις και απώλεια βάσης και αρχικής επεξεργασίας επιχρίσματος
- 20.Περιγράμμο απώλεσθείσας απόληξης του ιστορικού κτιρίου στο δώμα όπως προκύπτει από τη φωτογραφική τεκμηρίωση.

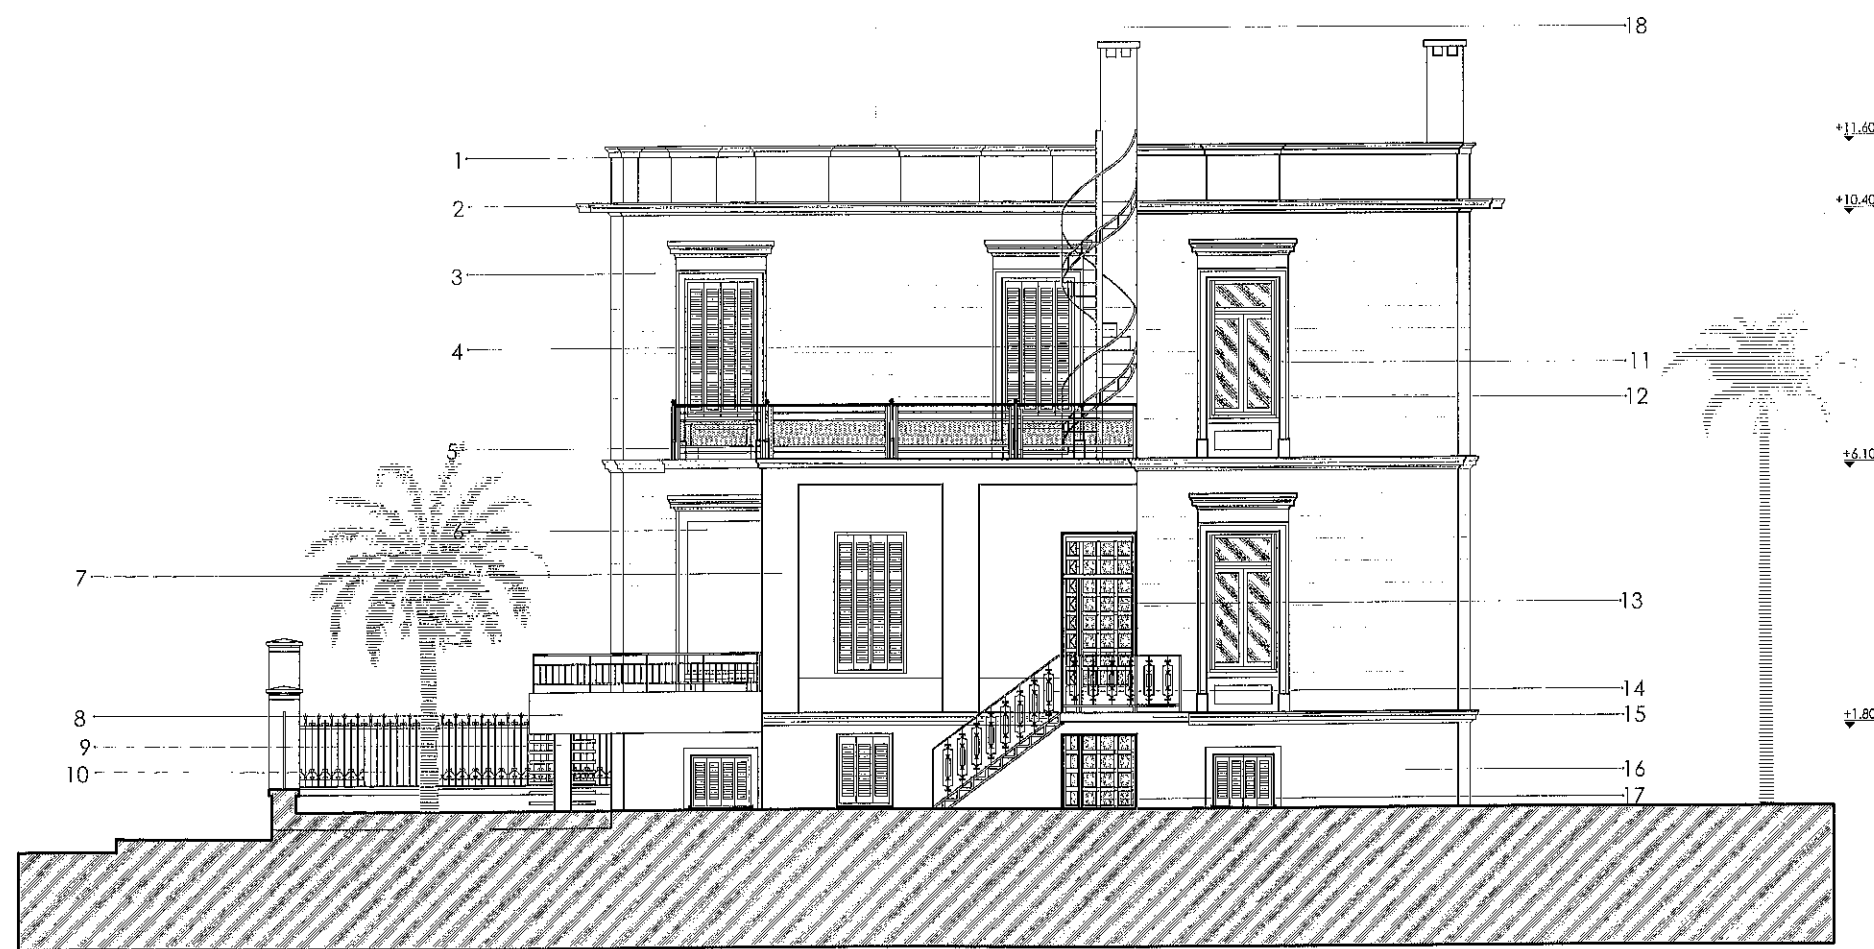
ΒΟΡΕΙΑ ΟΨΗ

- 1.Τραβηχτό τελείωμα στηθαίου δώματος με τοπικές φθορές και επάλληλες επιστρώσεις χρώματος.
- 2.Γείσομε τραβηχτή διακοσμητική ταινία, τοπικές φθορες και επάλληλες επιστρώσεις χρώματος.

- 3.Επεξεργασία επιχρίσματος με ζώνες ψευδοισόδομης τοιχοποιίας, επάλληλες επιστρώσεις χρώματος και τοπικές αποκολλήσεις.
- 4.Εξωτερική μεταλλική κλίμακα από μασίφ λάμες με τοπικές οξειδώσεις και απώλεια χρωματισμού.

- 5.Εξώστης οπλισμένου σκυροδέματος με σφυρήλατα κιγκλιδώματα και χυτούς μεταλλικούς ορθοστάτες.
- 6.Τοιχισμένο άνοιγμα.
- 7.Νεώτερική προσθήκη.
- 8.Νεώτερική προσθήκη εξώστη της δεκαετίας του '70.

- 9.Νεώτερική προσθήκη εξωτερικής κλίμακας από οπλισμένο σκυρόδεμα της δεκαετίας του '70.
- 10.Περίφραξη με περίτεχνα σφυρήλατα κιγκλιδώματα με τοπικές αλλοιώσεις χρωματικής επεξεργασίας και κάλυψης (τοπικές οξειδώσεις).

- 11.Περίτεχνα τραβηχτά διακοσμητικά πλαίσια με φαντωματική βάση και τριπλή διάρθρωση, (παραστάδες ,στέψη και επίστεψη) με τοπικές φθορές και επάλληλα στρώματα χρωματισμών.

- 12.Ξύλινα κουφώματα με παραθυρόφυλλα γαλλικού τύπου. Φθορές, επάλληλες επιστρώσεις χρώματος, μερική απώλεια λειτουργικότητας.
- 13.Μεταλλική υαλόθυρα με φεγγίτη, βοηθητική είσοδος, μεταγενέστερης φάσης.

- 14.Νεώτερική ,μεταλλική κλίμακα βοηθητικής εισόδου, από λεπτές,μασίφ διατομές με σφυρήλατα κιγκλιδώματα (ισχνών διατομών).
- 15.Προσθήκη προβόλου οπλισμένου σκυροδέματος, για την υποδοχή της βοηθητικής, μεταλλικής κλίμακας.

- 16.Κρητίδα στη βάση του κτίριου, με τοπικές αποσαθρώσεις και απώλεια βάσης και αρχικής επεξεργασίας επιχρίσματος.
- 17.Μεταλλική υαλόθυρα εισόδου στο υπόγειο.

- 18.Περίγραμμα απωλεσθείσας απόληξης του ιστορικού κτίριου στο δώμα όπως προκύπτει από τη φωτογραφική τεκμηρίωση.

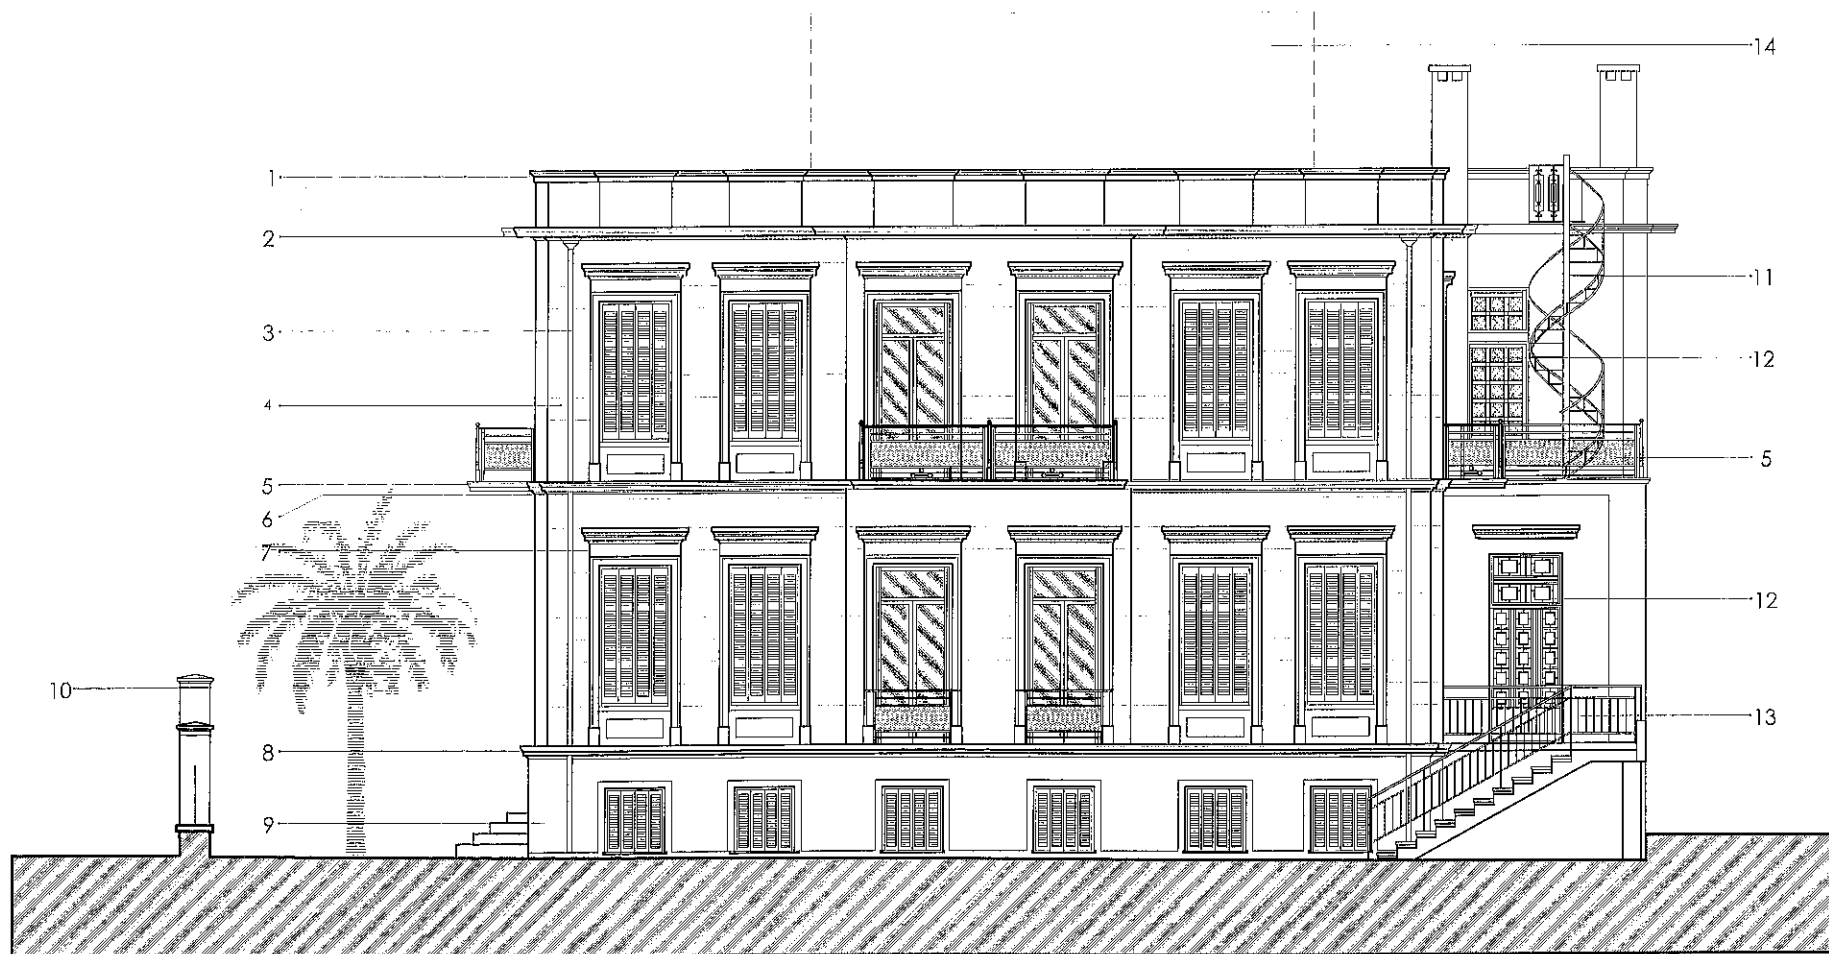
- 1.Τραβηχτό τελείωμα στηθαίου δώματος με τοπικές φθορές και επάλληλες επιστρώσεις χρώματος.
- 2.Γείσο με τραβηχτή διακοσμητική ταινία, τοπικές φθορές και επάλληλες επιστρώσεις χρώματος.

- 3.Μεταλλική υδρορρόφη με επάλληλες επιστρώσεις χρώματος.
- 4.Επεξεργασία επιχρίσματος με ζώνες ψευδοισόδομης τοιχοποιίας, επάλληλες επιστρώσεις χρώματος και τοπικές αποκολλήσεις.

- 5.Εξώστης οπλισμένου σκυροδέματος με σφυρήλατα κηλιδώματα και χυτούς μεταλλικούς ορθοστάτες.
- 6.Διακοσμητική τραβηχτή ταινία, στη στάθμη της πλάκας του ορόφου με τοπικές αποσαθρώσεις.

- 7.Περίτεχνα τραβηχτά διακοσμητικά πλαίσια με φανωματική βάση και τριπλή διάρθρωση, (παραστάδες, στέψη και επίστεψη) με τοπικές φθορές και επάλληλα στρώματα χρωματισμών.

- 8.Διακοσμητική τραβηχτή ταινία στη στάθμη της πλάκας του ισόγειου που ταυτίζεται με το ύψος της κρηπίδας (βάσης) του κτιρίου με τοπικές φθορές και αποσαθρώσεις.

9. Κρηπίδα στη βάση του κτιρίου, με τοπικές αποσαθρώσεις και απώλεια βάσης και αρχικής επεξεργασίας επιχρίσματος.
- 10.Πεσσός στη θέση περιτέχνης μεταλλικής αυλόθυρας με τοπικές φθορές και επάλληλους χρωματισμούς.

11. Εξωτερική μεταλλική κλίμακα από μασίφ λάμες.
12. Μεταλλική υαλόθυρα (βοηθητική είσοδος) με φεγγίτη, νεώτερης φάσης, στη θέση παραθύρου.
- 13.Νεώτερική προσθήκη εξωτερικής κλίμακας από οπλισμένο σκυρόδεμα της δεκαετίας του '70.

- 14.Περίγραμμα απώλεσθειας απόληξης του ιστορικού κτιρίου στο δώμα όπως προκύπτει από τη φωτογραφική τεκμηρίωση.
