ΟΘΩΜΑΝΙΚΗ ΟΙΚΙΑ ΤΗΣ ΟΔΟΥ ΠΑΙΔΩΝ ΣΤΗ ΧΑΛΚΙΔΑ

ΜΕΛΕΤΗ ΣΥΝΤΗΡΗΣΗΣ & ΑΠΟΚΑΤΑΣΤΑΣΗΣ ΤΟΥ ΔΙΑΚΟΣΜΟΥ ΚΑΙ ΤΩΝ ΞΥΛΙΝΩΝ ΔΟΜΙΚΩΝ ΣΤΟΙΧΕΙΩΝ

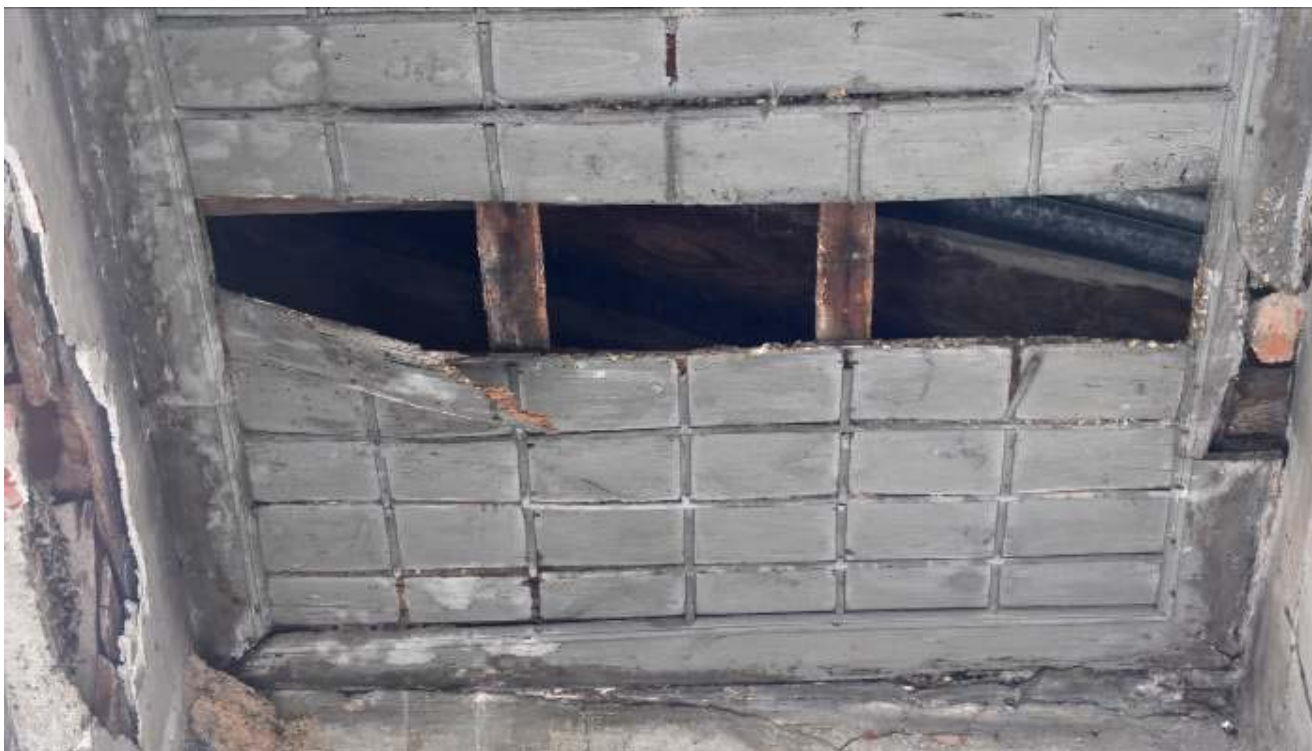
Φωτ. 180 Απώλειες και αποκολλήσεις ξύλινων τμημάτων στην οροφή του εξώστη (Α1).

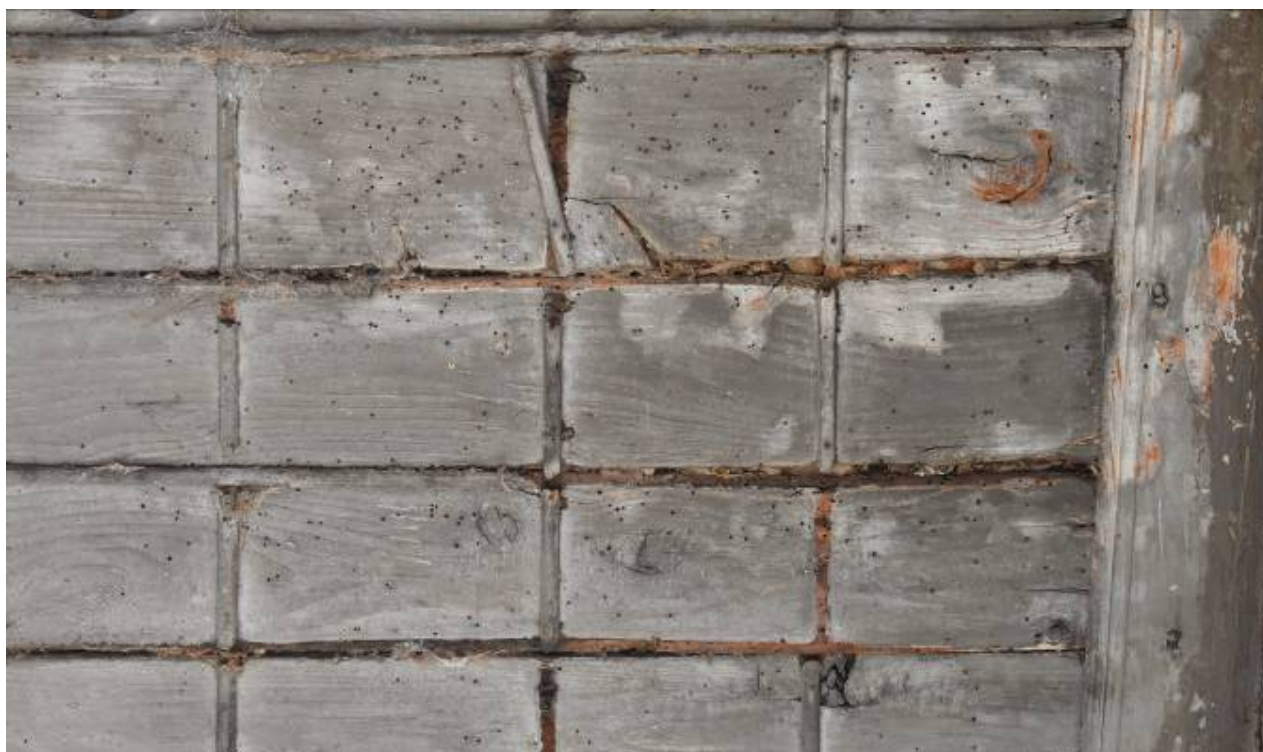
Φωτ. 186 Απώλεια ξύλινων τμημάτων από τη δράση των ξυλοφάγων εντόμων στην οροφή του χαγιατιού (A2).

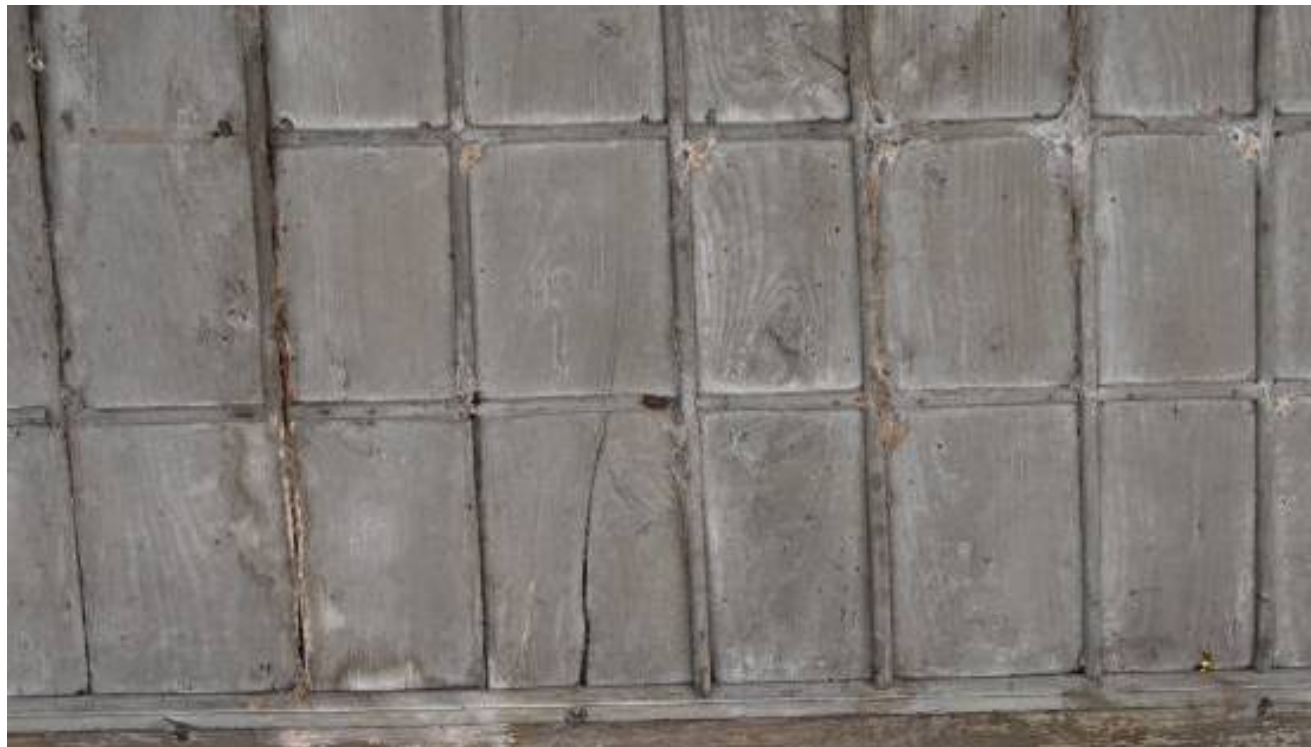
Φωτ. 187 Ρωγμάτωση και απώλειες ξύλινων τμημάτων στην οροφή του χαγιατιού (A2).

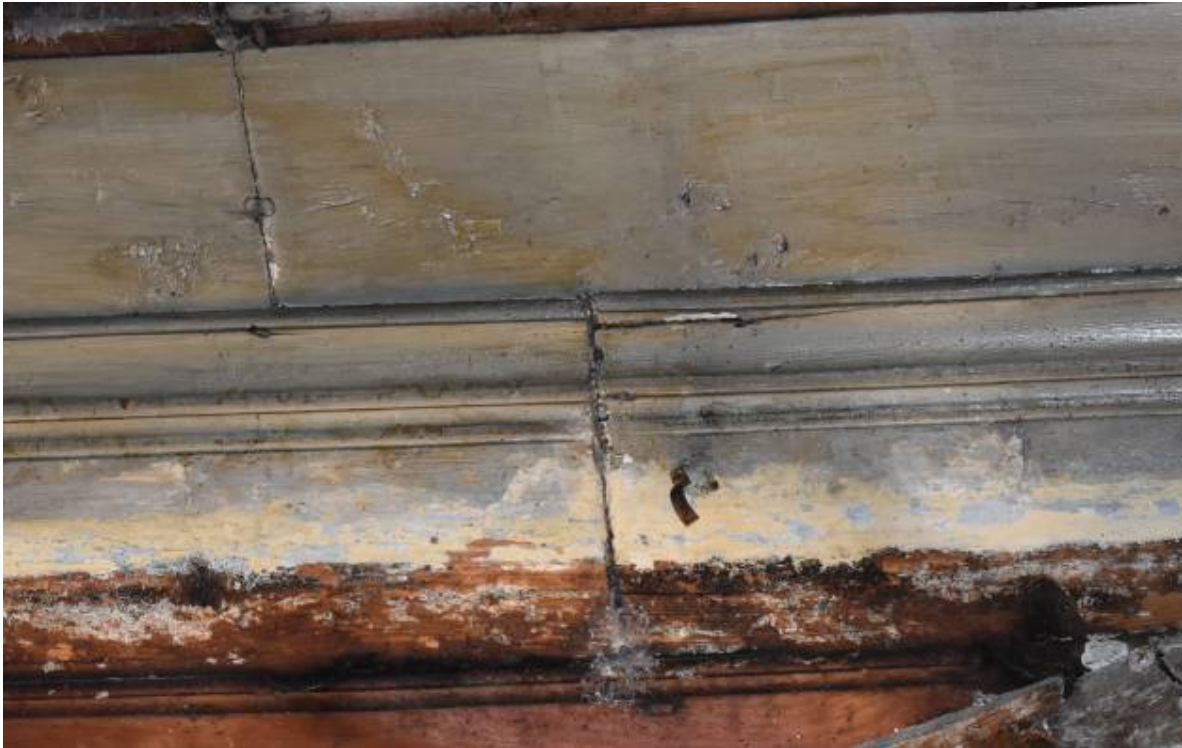
Φωτ. 197 Οξειδωμένος μεταλλικός σύνδεσμος συγκράτησης σωληνώσεων στην οροφή του σοφά (Α3).

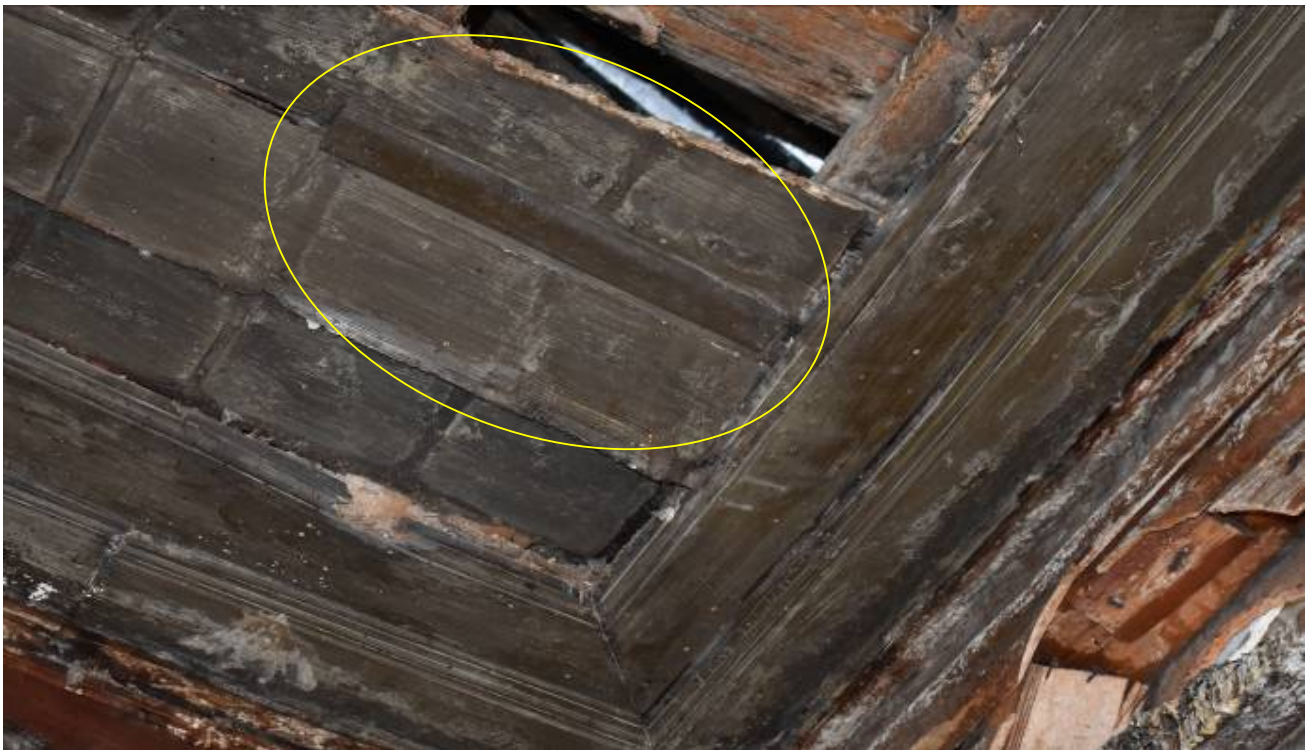
Φωτ. 198 Τοποθέτηση νέου τμήματος ξύλου ως αρμοκάλυπτρο στην οροφή του χαγιατιού (Α2).

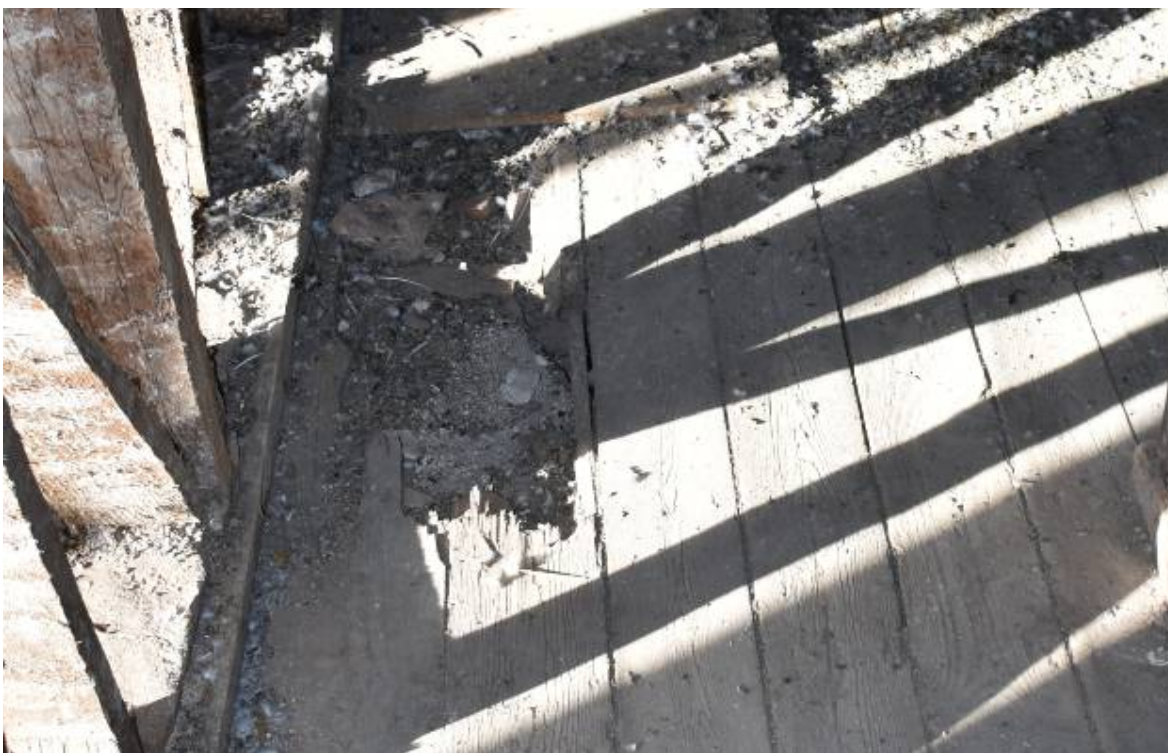
Φωτ. 212 Απώλεια ξύλινων στοιχείων και επικαθίσεις ρύπων στο δάπεδο του δυτικού οντά (Α6).

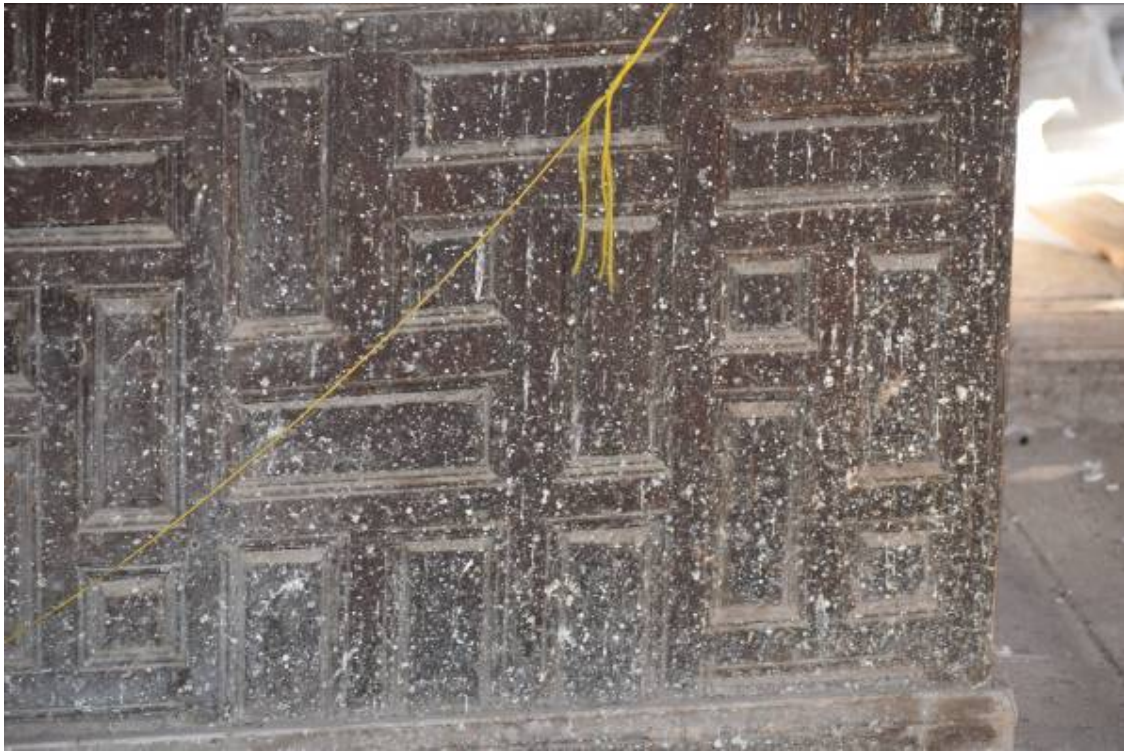
Φωτ. 251 Επικαθίσεις σκόνης, ρύπων και περιττωμάτων πτηνών.

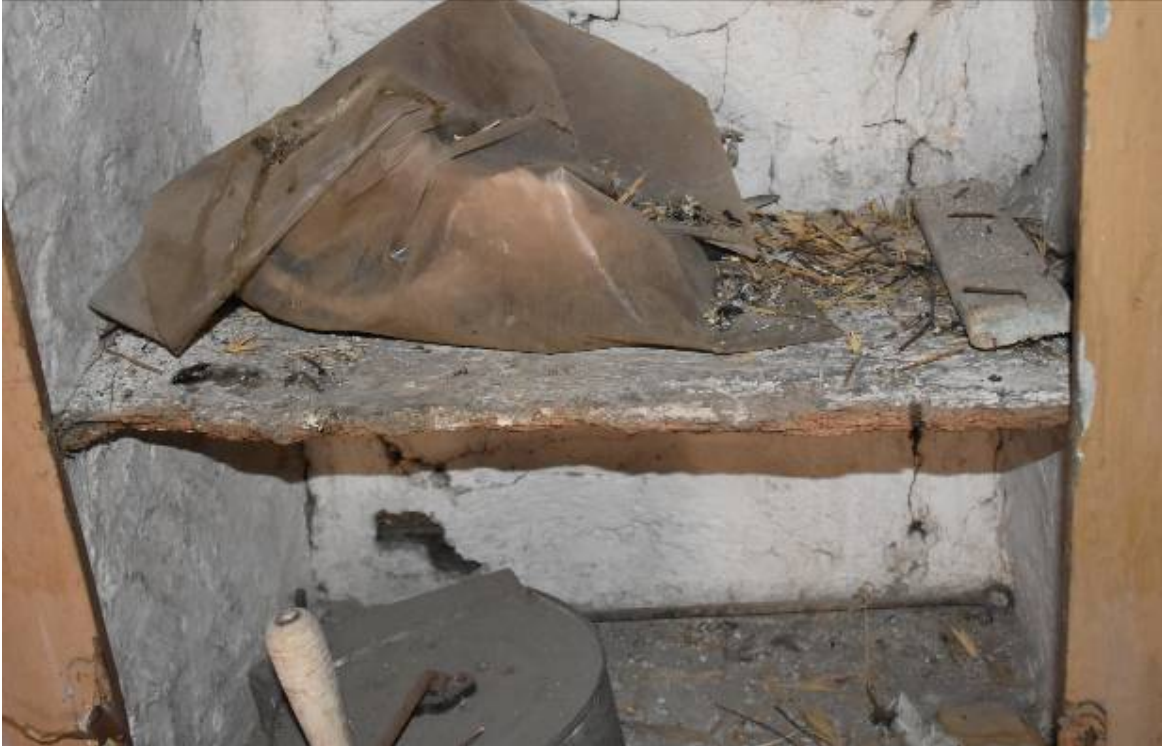
Φωτ. 270 Απώλεια υλικού από τη δράση των ξυλοφάγων εντόμων, προσβολή από σηπτικούς μύκητες σε ερμάριο του χώρου ΗΜ2 και συσσώρευση ρύπων εντός του.

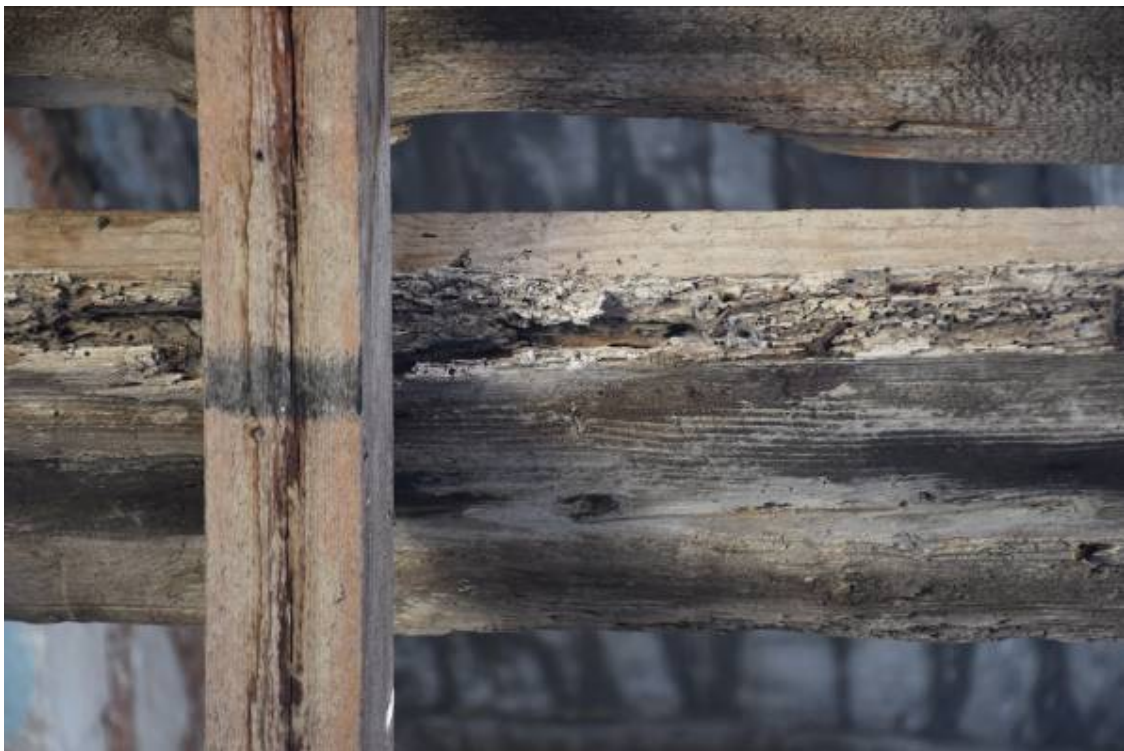
Φωτ. 284 Προσβολή από σηπτικούς μύκητες και ξυλοφάγα έντομα.

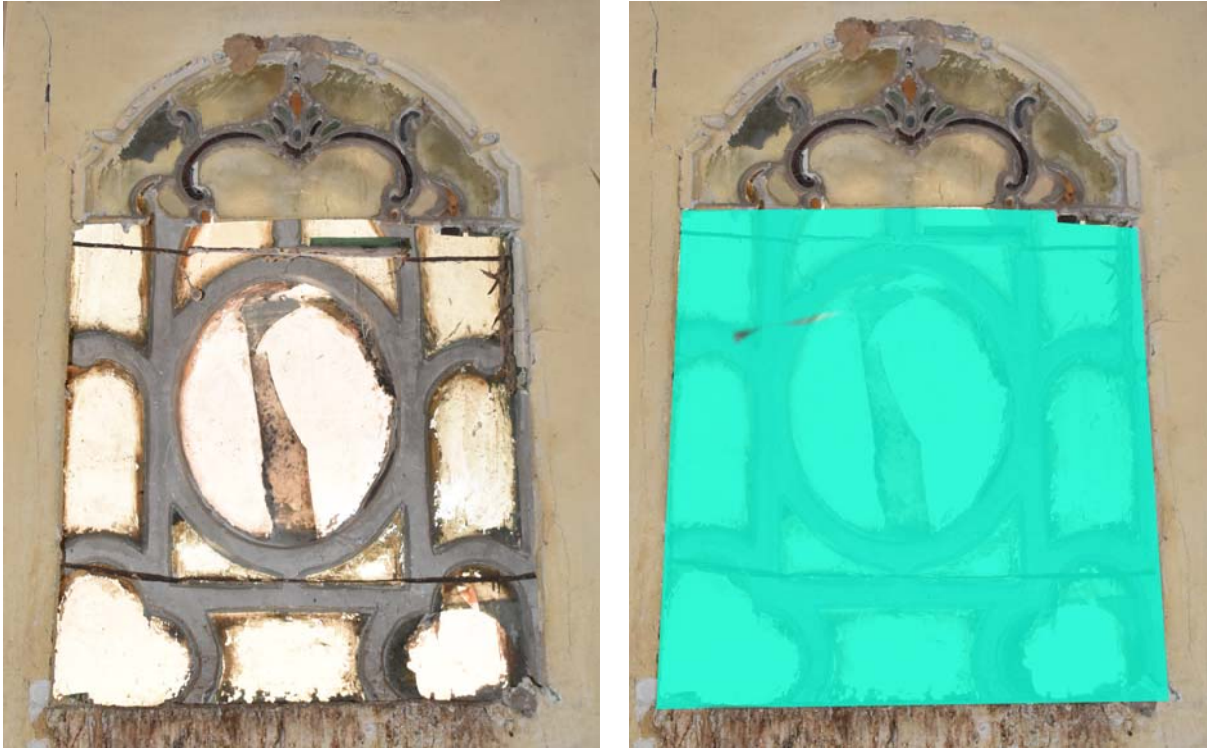
Φωτ. 313 Απώλεια του γύψινου διακοσμητικού των εσωτερικών φεγγιτών του ορτά-σοφά (Α5).

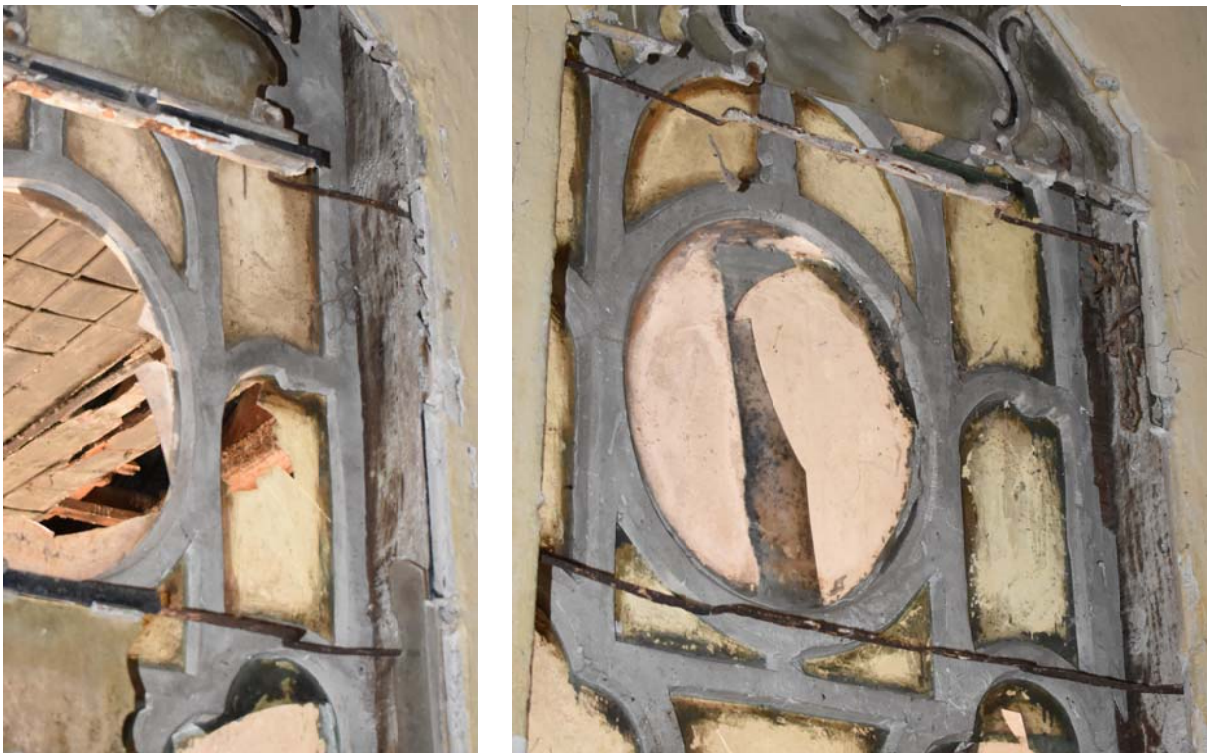
Φωτ. 314 Οξειδωμένος σκελετός στους εσωτερικούς φεγγίτες του ορτά-σοφά (Α5).

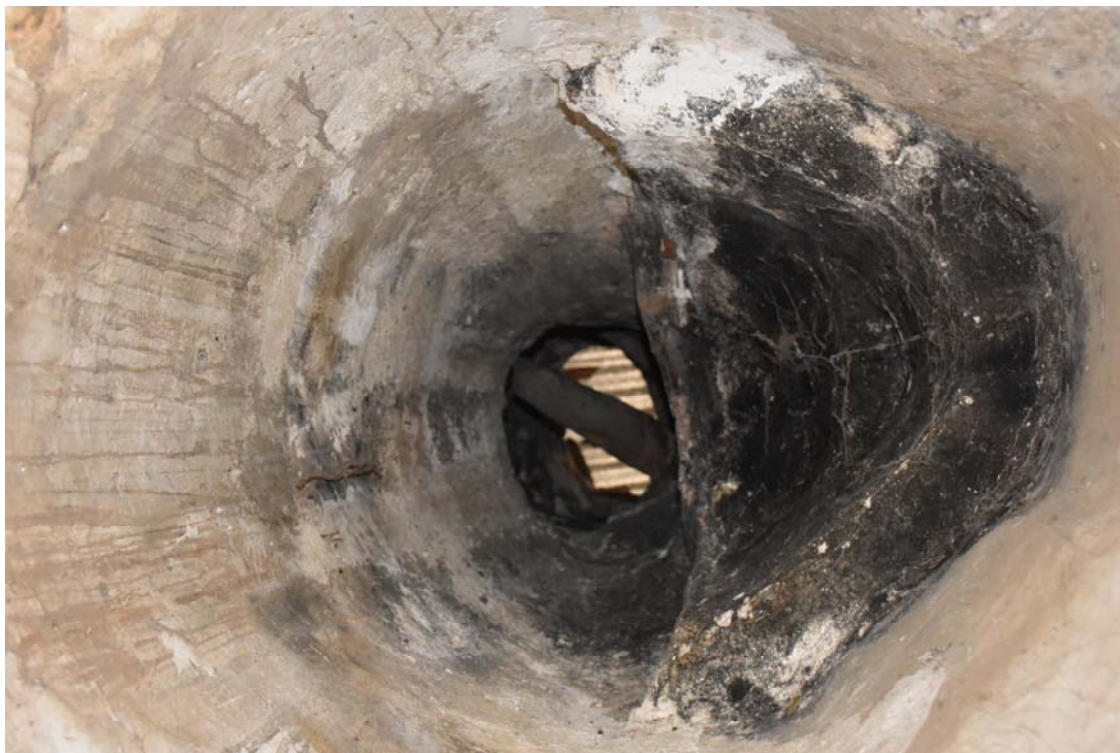
Φωτ. 327 Έντονες επικαθίσεις αιθάλης στα ανώτερα τμήματα της παρασιτιάς.

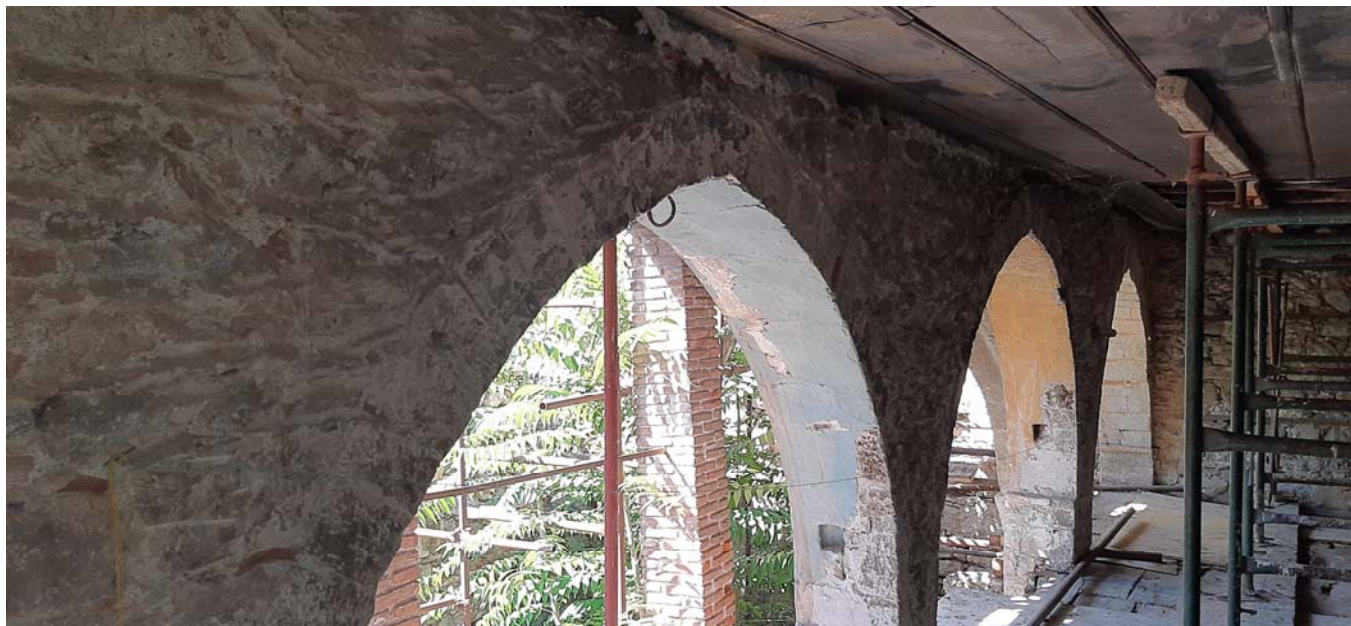
Φωτ. 334 Η νότια πλευρά της τοξοστοιχίας χώρου ΗΜ1, όπου υπάρχει πλήρης απώλεια των κονιαμάτων.

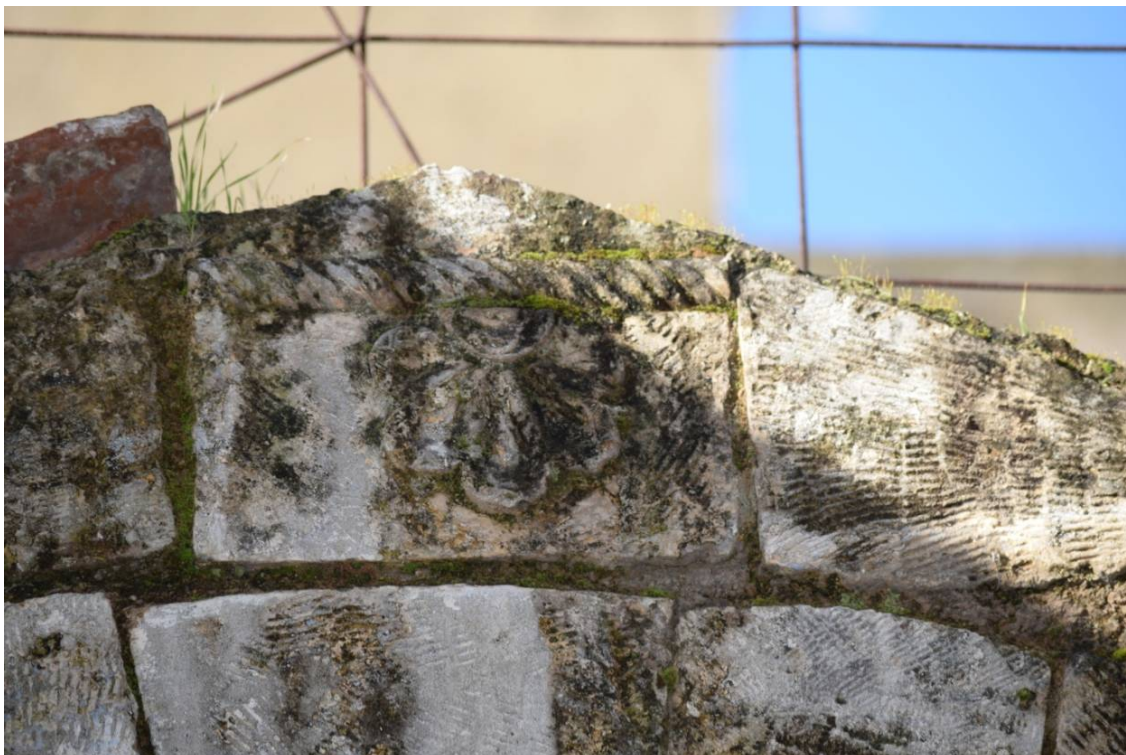
Φωτ. 403. Στην διπλή αψίδα του προαύλιου χώρου, στο ανώτερο τμήμα της, διαπιστώθηκε, εκτός απο το στρώμα βιολογικών επικαθίσεων και έντονη παρουσία φυτών με ανώτερο ριζικό σύστημα.

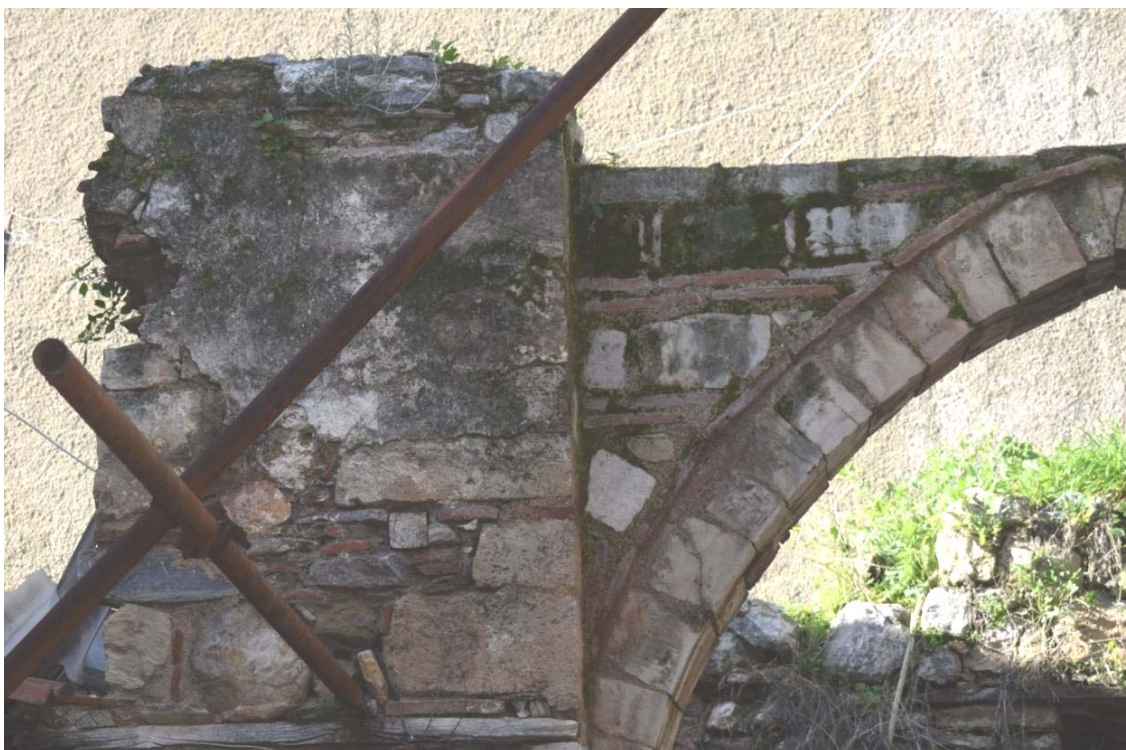
Φωτ. 404. Η συνεχής ύπαρξη υγρασίας στο μνημείο σε συνδυασμό με τη λιγοστή ηλιοφάνεια, έχει οδηγήσει στην εμφάνιση βιολογικών επικαθίσεων με την μορφή επίστρωσης στους εξωτερικούς λίθους. Βιολογικό επίστρωμα στην εξωτερική επίστεψη της αυλόθυρας. Διακρίνονται και περιορισμένης έκτασης μαύρες κρούστες.

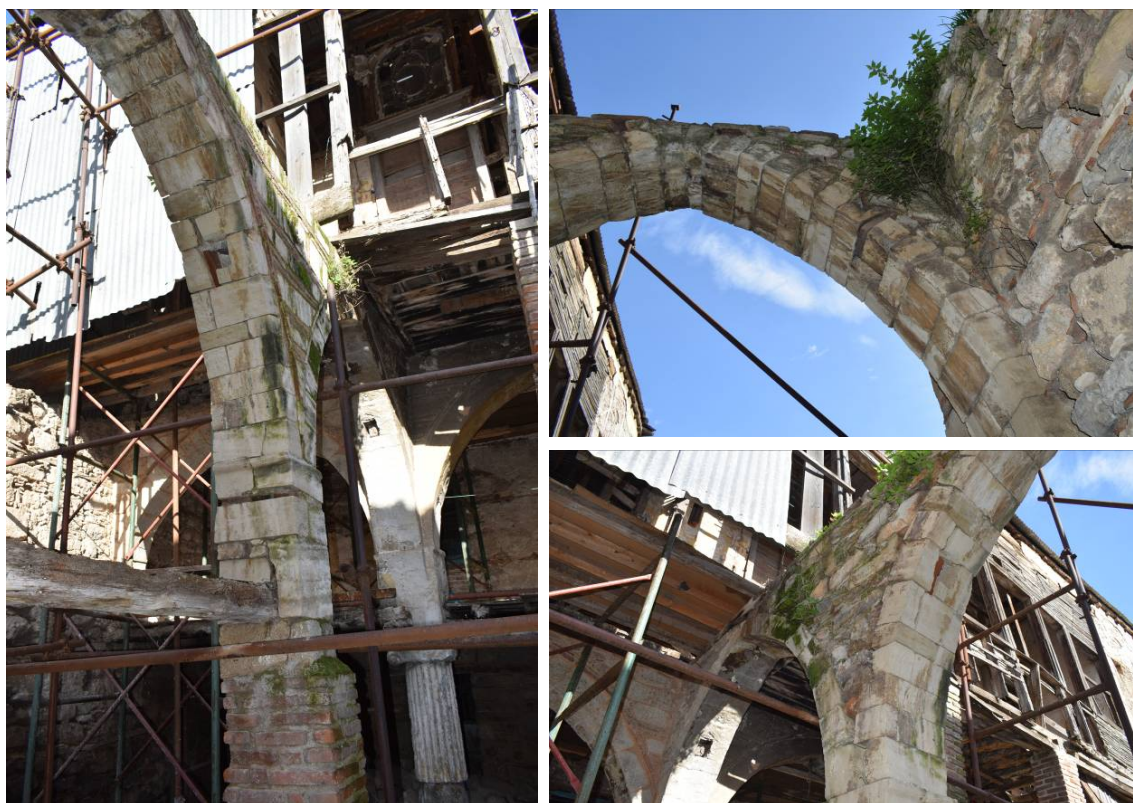
Φωτ. 406-408. Λεπτομέρειες της αψίδας με τις βιολογικές επικαθίσεις και την παρουσία φυτών.

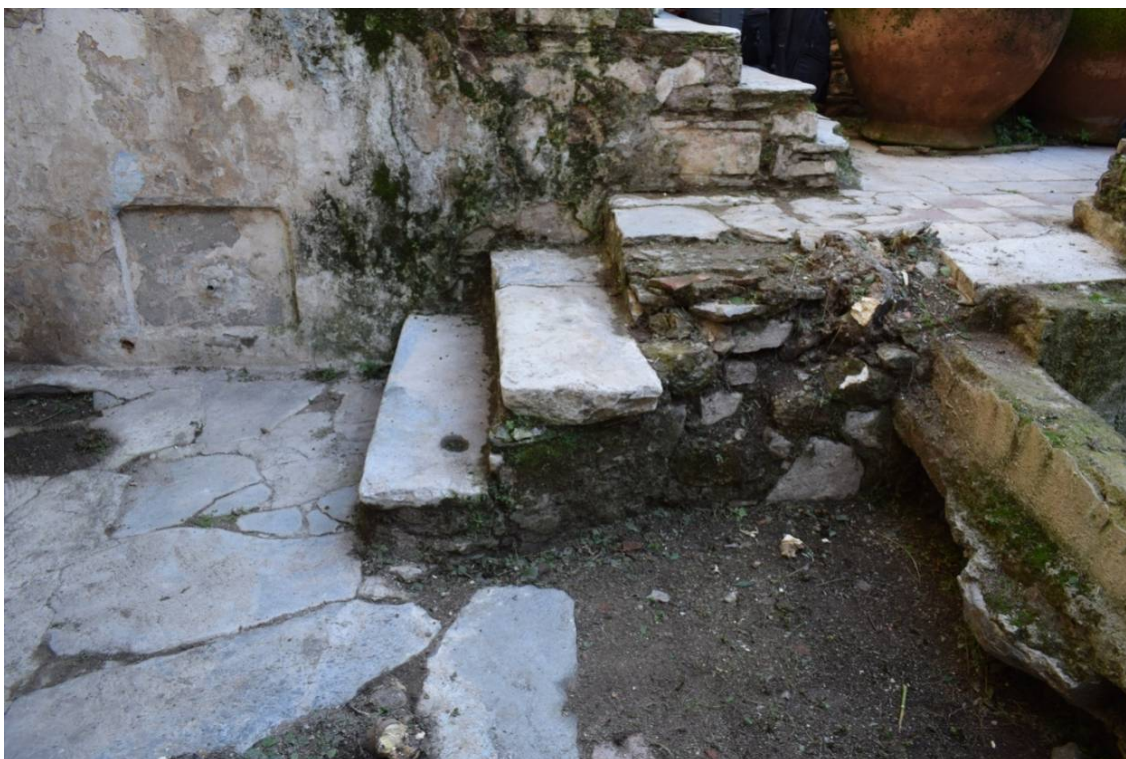
Φωτ. 411. Επίστρωμα και παρουσία φυτών στο μαρμάρινο κλιμακοστάσιο και στις πλάκες του δαπέδου της αυλής.

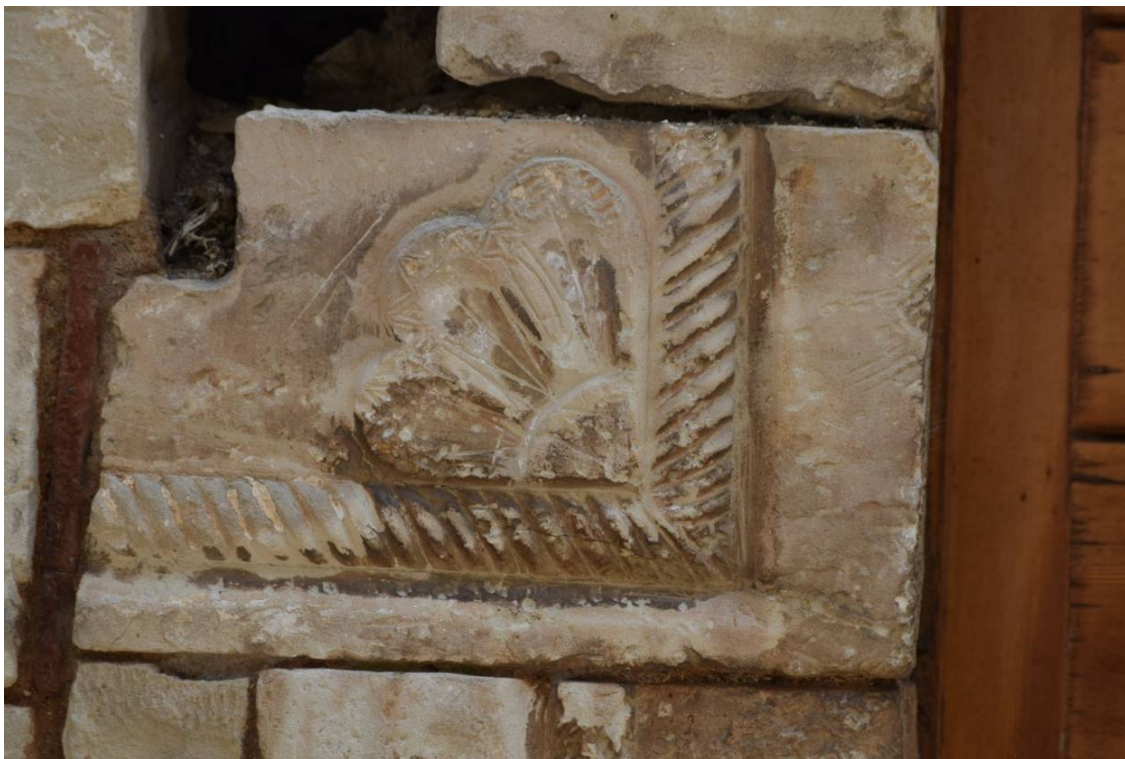
Φωτ. 412. Περιβαλλοντικές επικαθίσεις και μαύρες κρούστες σημειακά στον διακοσμημένο λίθο της αυλόθυρας αριστερά της ξύλινης πόρτας.

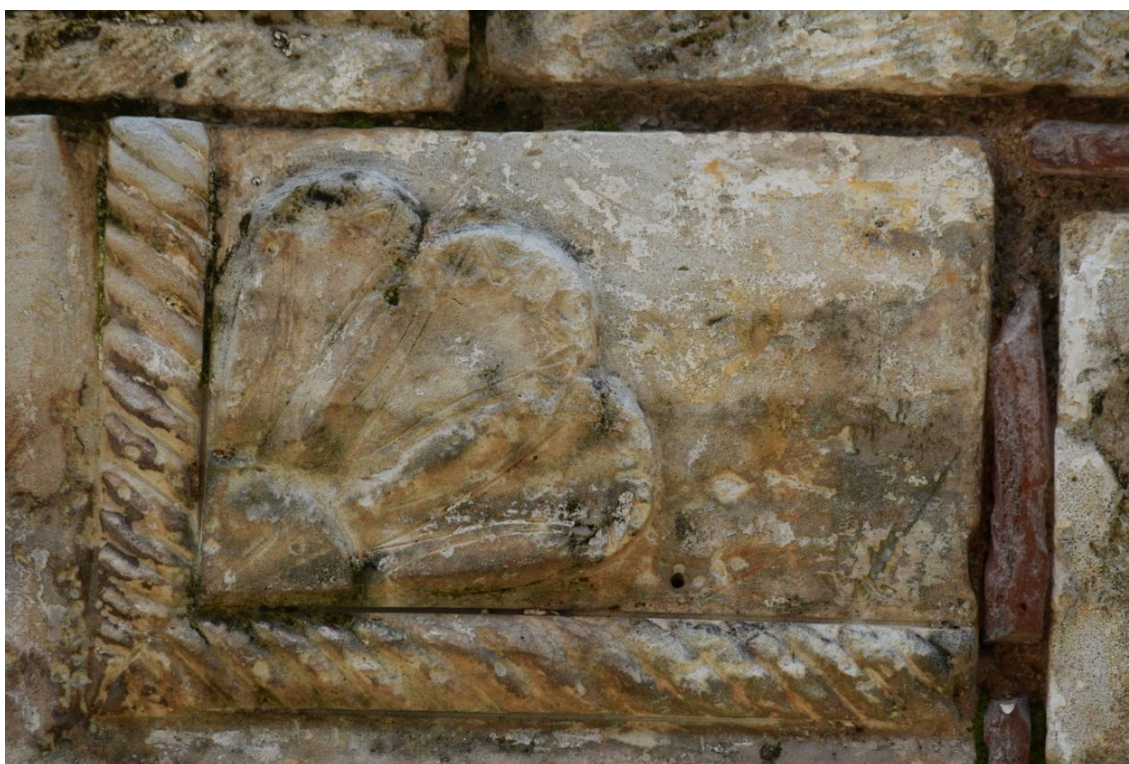
Φωτ. 413. Περιβαλλοντικές επικαθίσεις και μαύρες κρούστες σημειακά στον διακοσμημένο λίθο της αυλόθυρας δεξιά της ξύλινης πόρτας.

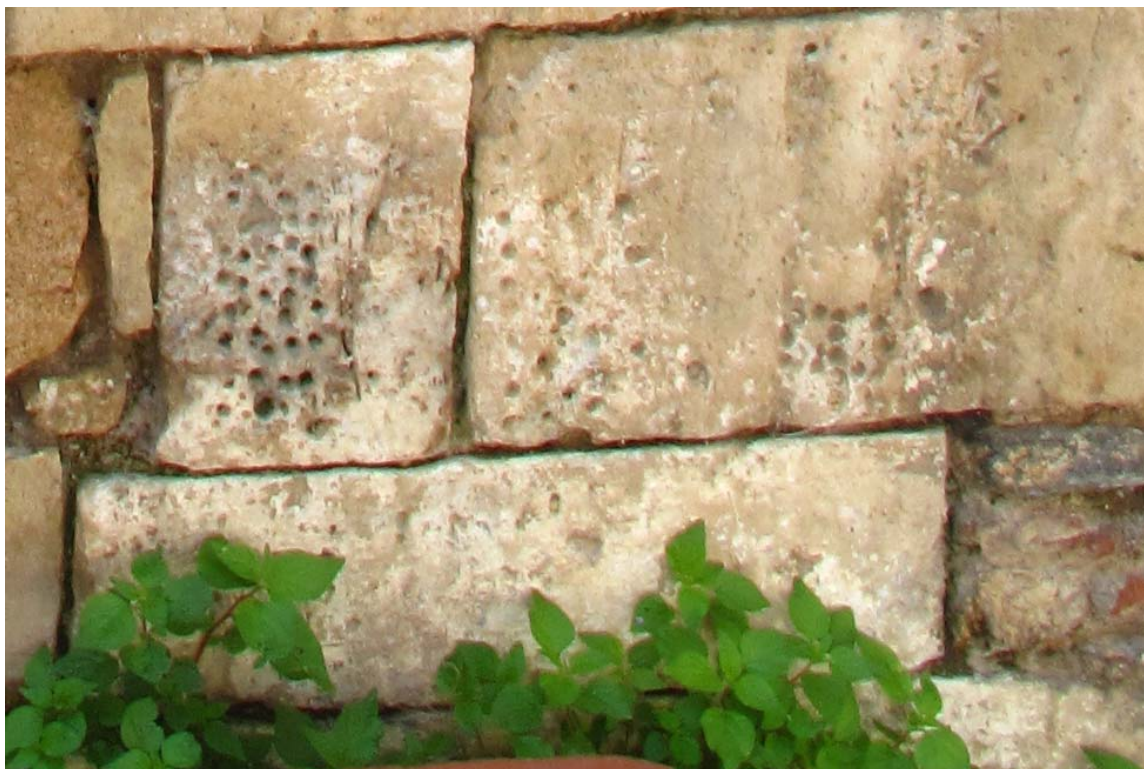
Φωτ. 415. Κυψελοειδής διάβρωση σε κάποιους απο τους μαρμαρινους λίθους της αυλόθυρας.

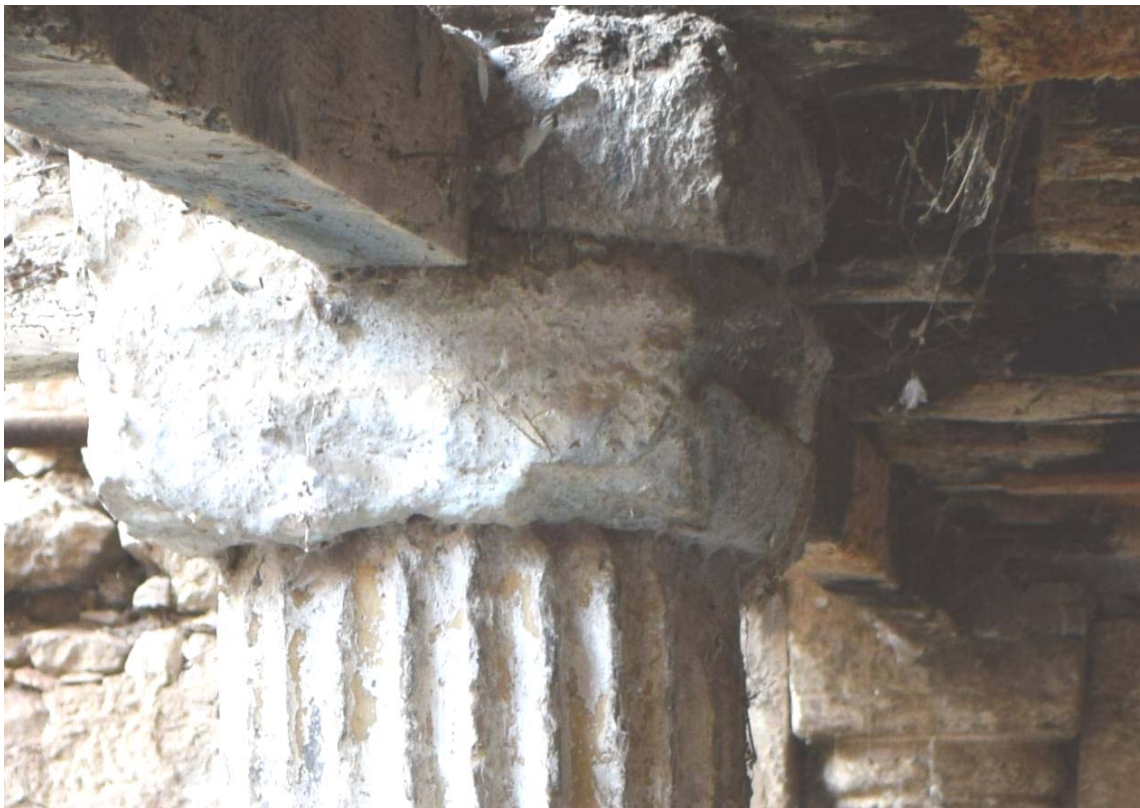
Φωτ. 417. Στρώμα περιβαλλοντικών επικαθίσεων, περιπτώματα πτηνών και στρώμα κονιάματος και βαφής στο λίθινο κιονόκρανο της αριστερής κολώνας του ισογείου.

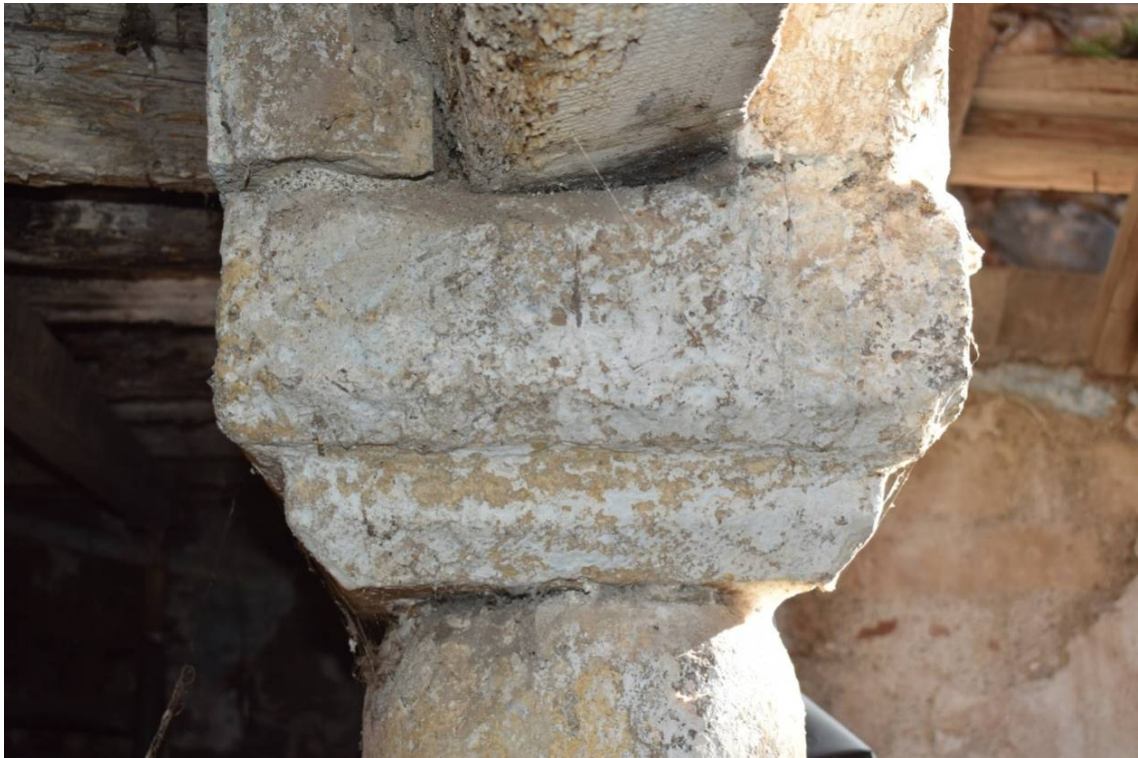
Φωτ. 418. Στρώμα περιβαλλοντικών επικαθίσεων, περιττώματα πτηνών και στρώμα κονιάματος και βαφής στο λίθινο κιονόκρανο της δεξιάς κολώνας του ισογείου.

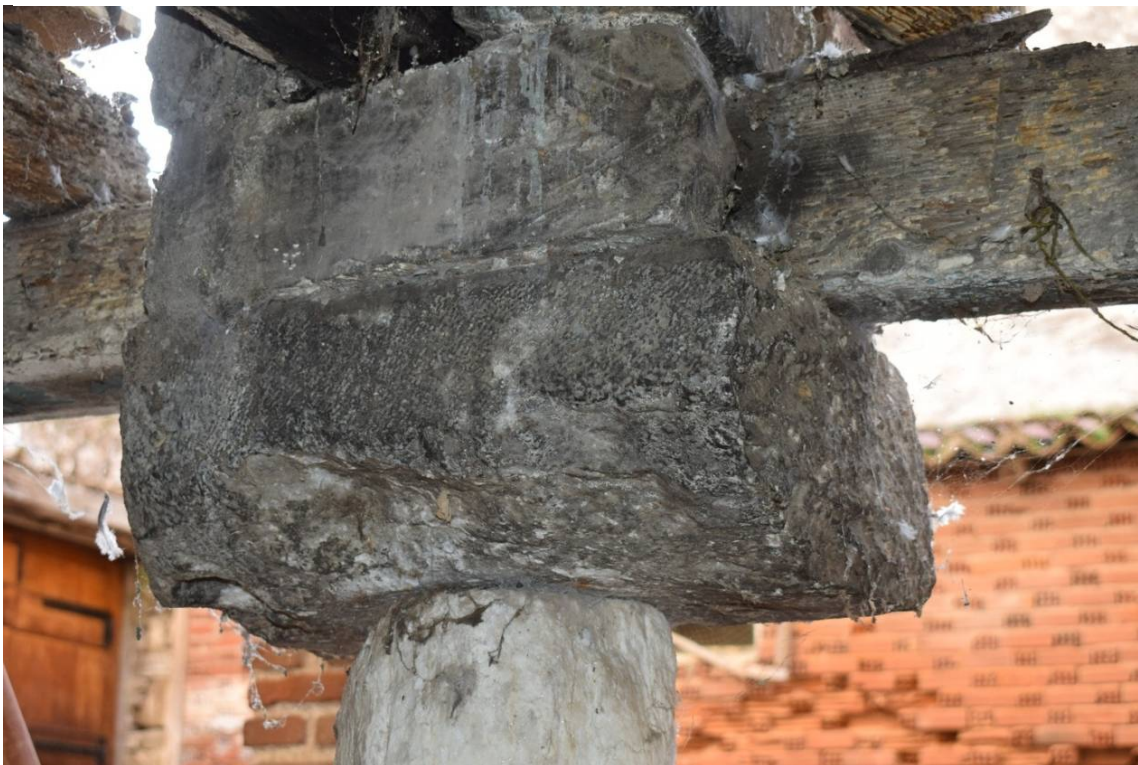
Φωτ. 419. Στρώμα περιβαλλοντικών επικαθίσεων, περιττώματα πτηνών και υλικά από οικοδομικές δραστηριότητες στο λίθινο κιονόκρανο της μεσαίας κολώνας του ισογείου.

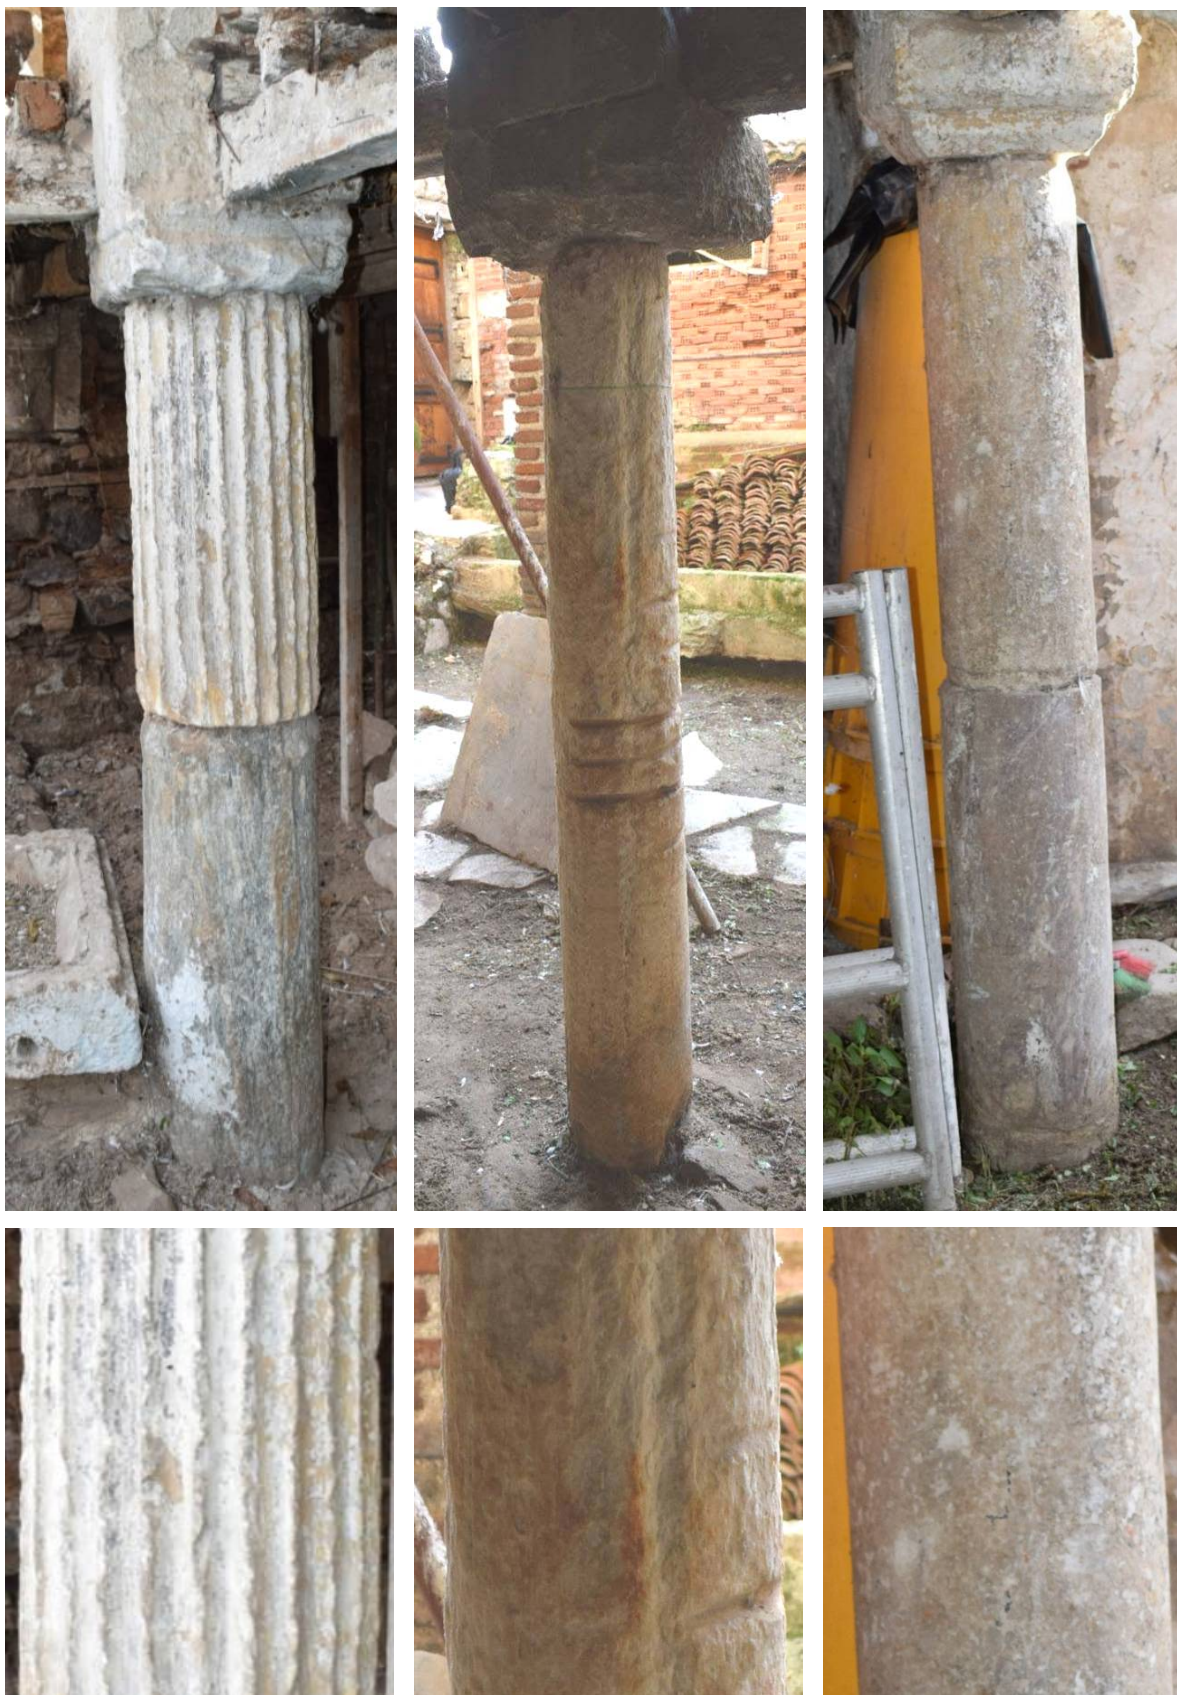
Φωτ. 420-425. Λίθοι παλαιότεροι σε επαναχρησιμοποίηση στις 3 κολώνες του ισογείου. Διακρίνονται επίσης απομείωση της επιφάνειας, κονιάματα βαφής και επιφανειακές εκδορές και απολεπίσεις.
