ΟΘΩΜΑΝΙΚΗ ΟΙΚΙΑ ΤΗΣ ΟΔΟΥ ΠΑΙΔΩΝ ΣΤΗ ΧΑΛΚΙΔΑ

ΜΕΛΕΤΗ ΣΥΝΤΗΡΗΣΗΣ & ΑΠΟΚΑΤΑΣΤΑΣΗΣ ΤΟΥ ΔΙΑΚΟΣΜΟΥ ΚΑΙ ΤΩΝ ΞΥΛΙΝΩΝ ΔΟΜΙΚΩΝ ΣΤΟΙΧΕΙΩΝ

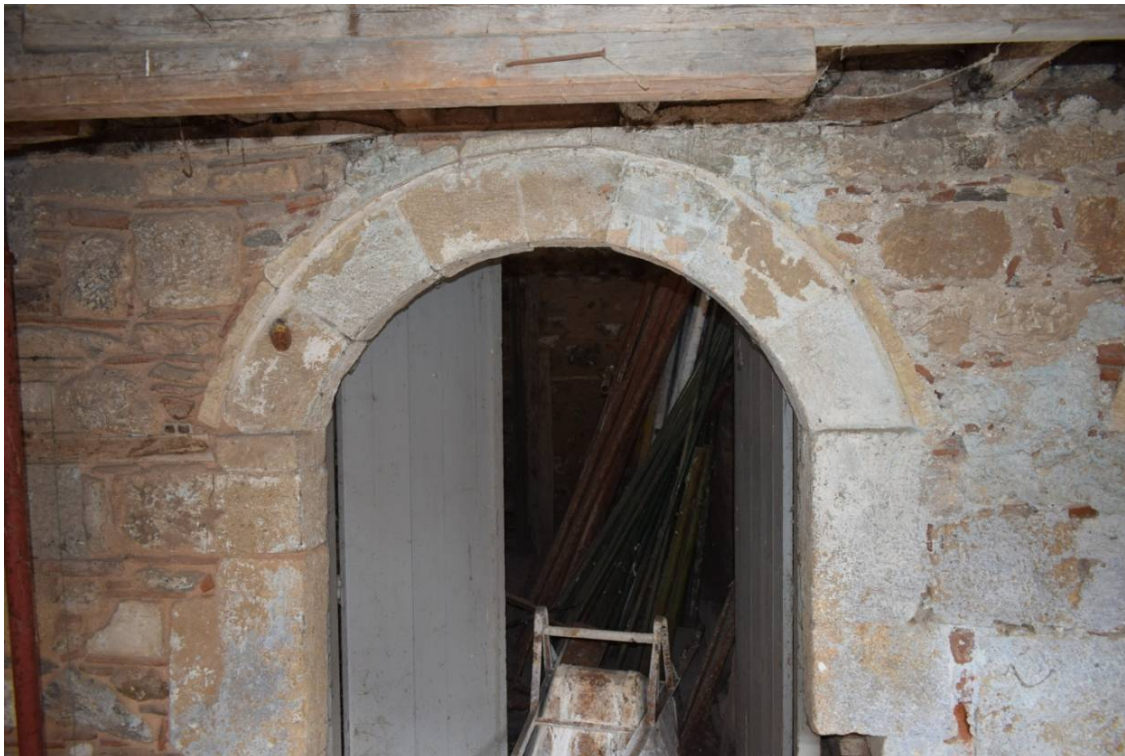
Φωτ. 426. Επιφανειακό επίστρωμα κονιάματος (βαφή) στο τοξωτό ανώφλι των θυρών του ισογείου, που έχει μερικώς φθαρεί και δημιουργεί αρνητικό αισθητικό αποτέλεσμα.

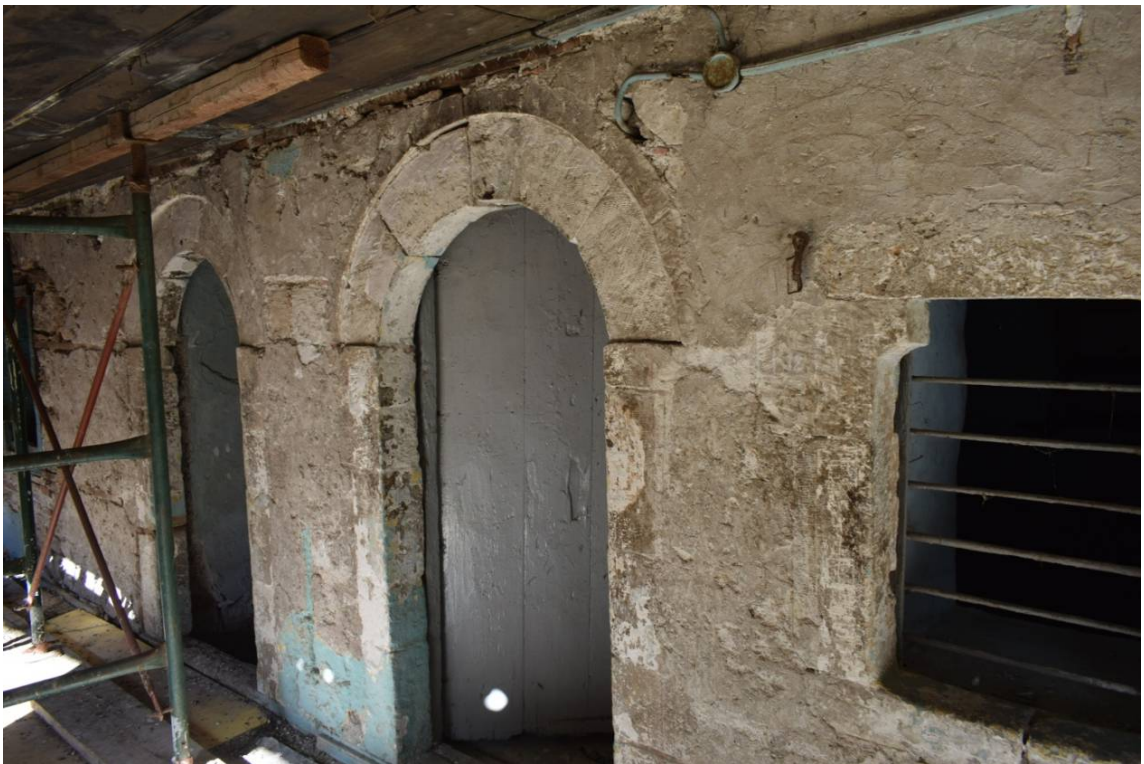
Φωτ. 429. Επιφανειακό επίστρωμα κονιάματος (βαφή γαλάζιου χρώματος) στο τοξωτό ανώφλι των θυρών του μεσοπατώματος, που έχει μερικώς φθαρεί και δημιουργεί αρνητικό αισθητικό αποτέλεσμα. Διακρίνεται επίσης και στρώμα επικαθίσεων, διάνοιξη των αρμών και μετακίνηση των λίθων από τη θέση τους.

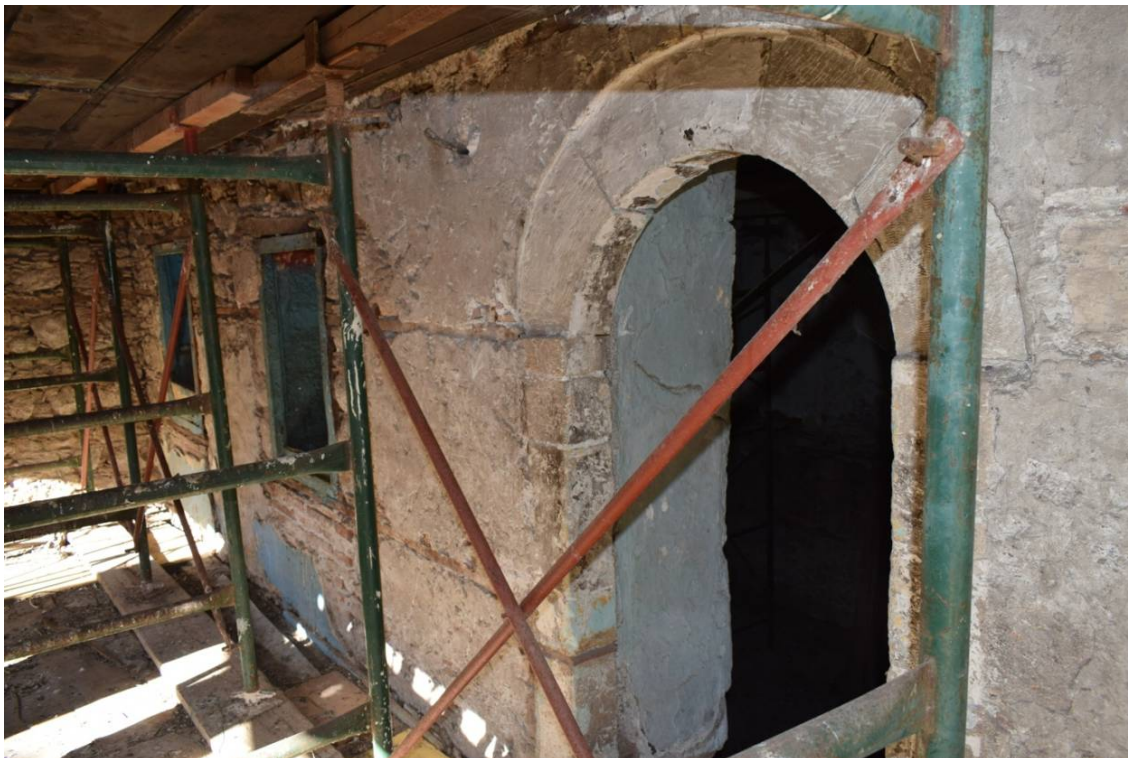
Φωτ. 430.Επιφανειακό επίστρωμα κονιάματος (βαφή γαλάζιου χρώματος) στο τοξωτό ανώφλι των θυρών του μεσοπατώματος, που έχει μερικώς φθαρεί και δημιουργεί αρνητικό αισθητικό αποτέλεσμα. Διακρίνεται επίσης παχύ στρώμα επικαθίσεων.

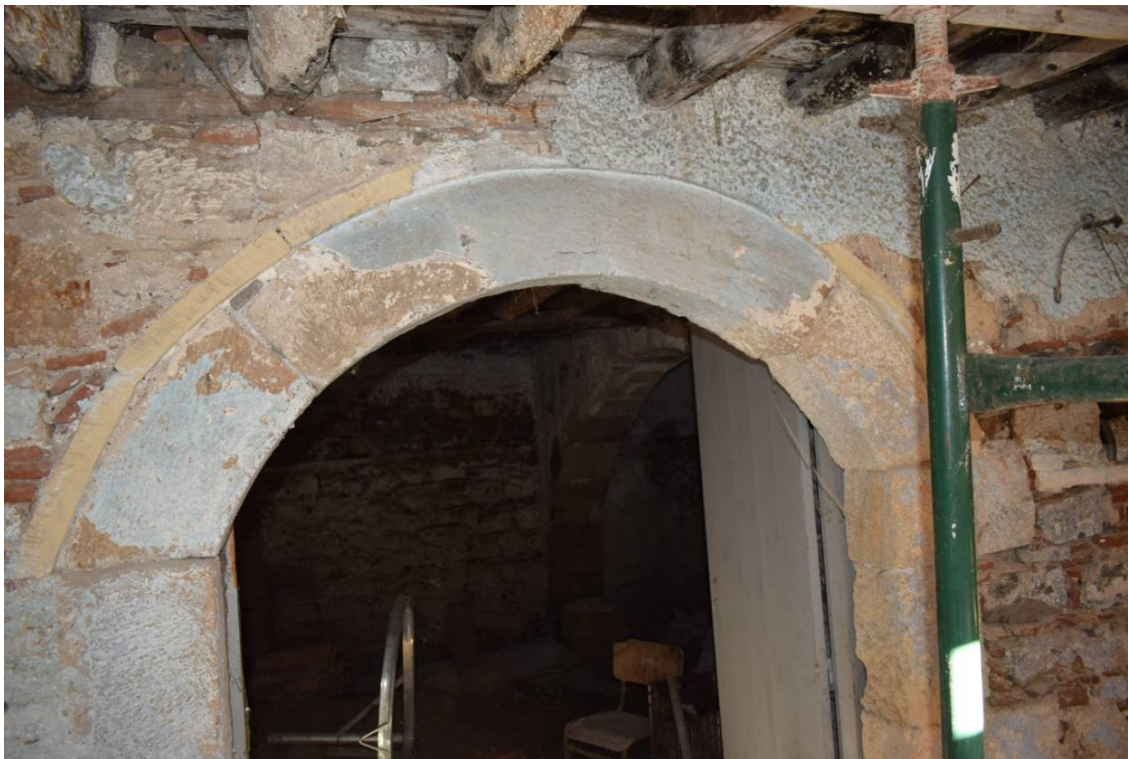
Φωτ. 432. Επιφανειακό επίστρωμα κονιάματος (βαφή γαλάζιου χρώματος) στο τοξωτό ανώφλι των θυρών του μεσοπατώματος, που έχει μερικώς φθαρεί και δημιουργεί αρνητικό αισθητικό αποτέλεσμα.

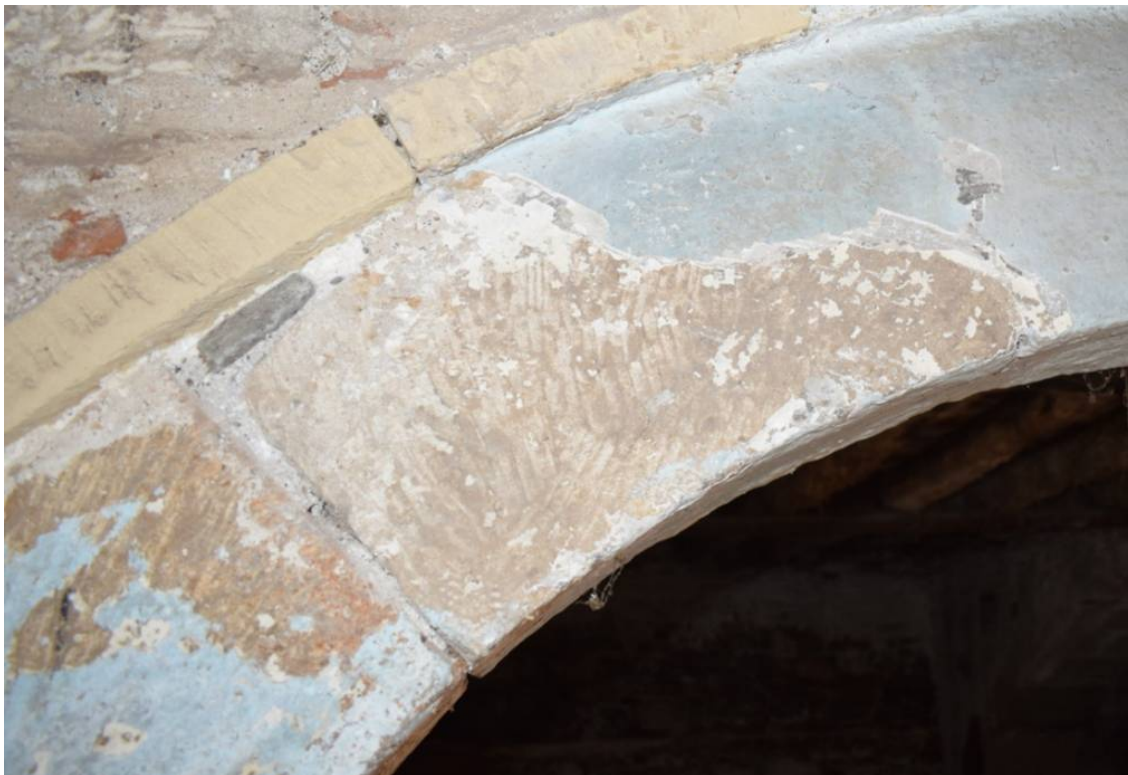
Φωτ. 433.επτομέρεια απο τους λίθους και το κατεστραμμένο κονίαμα.

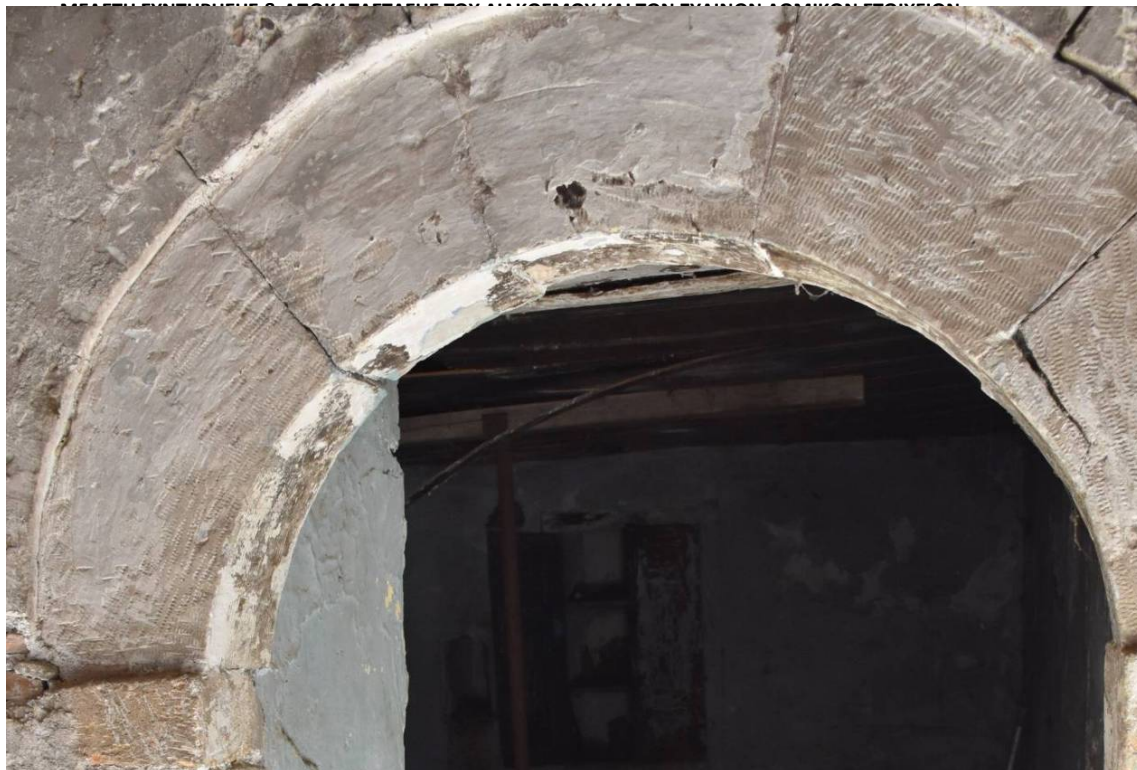
Φωτ. 437. Φθορά των λίθων στο ανώφλι της πόρτας. Διακρίνεται μεγάλη ρωγμή δεξιά, πιθανόν λόγω μηχανικής καταπόνησης.

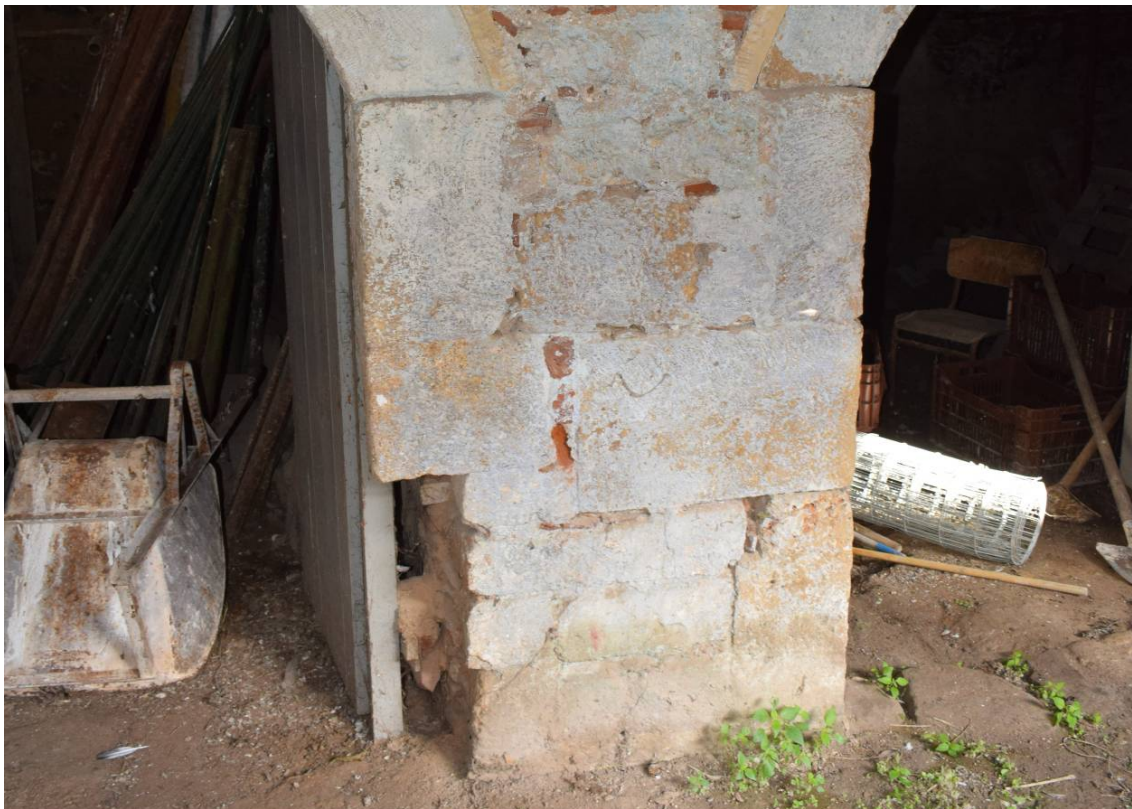
Φωτ. 444. Απώλεια των κατώτερων λίθων της μεσαίας τοξωτής θύρας του ισογείου.

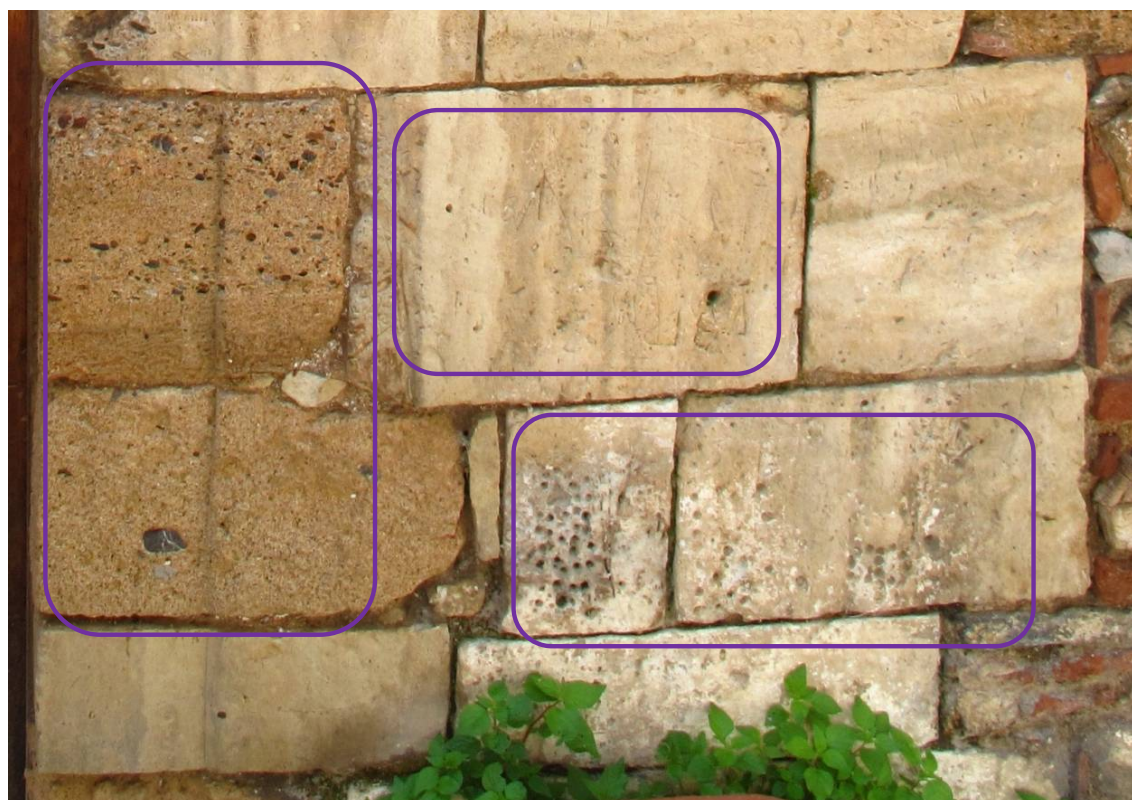
Φωτ. 445. Φθορά των λίθων της αυλόθρας. Διακρίνεται αποσάθρωση των μελών από πωρόλιθο. Στα στελέχη από μάρμαρο διακρίνονται εγχαράξεις (πιθανόν βανδαλισμοί) και κυψελοειδής διάβρωση.

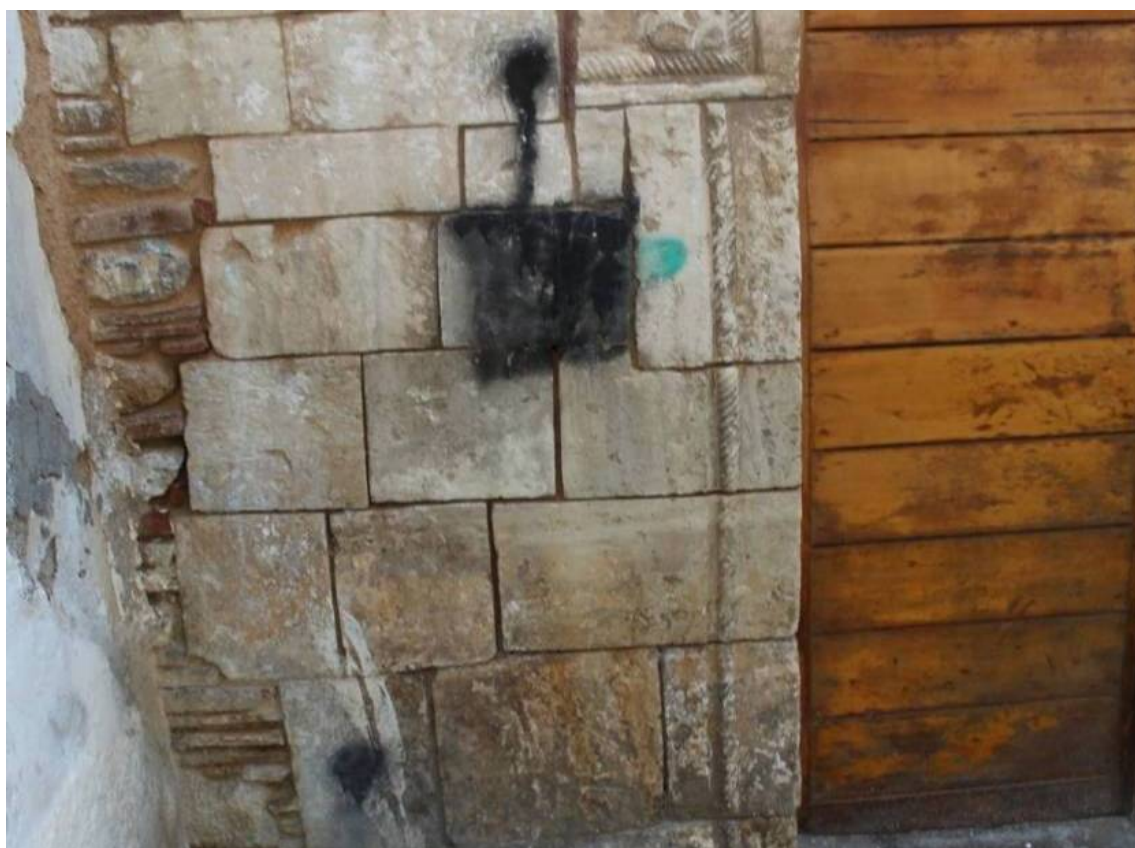
Φωτ. 450-451. Ανθρώπινος βανδαλισμός με τη μορφή γκράφιτι στην εξωτερική πλευρά του κτίσματος και συγκεκριμένα στους λίθους της αυλόθυρας.

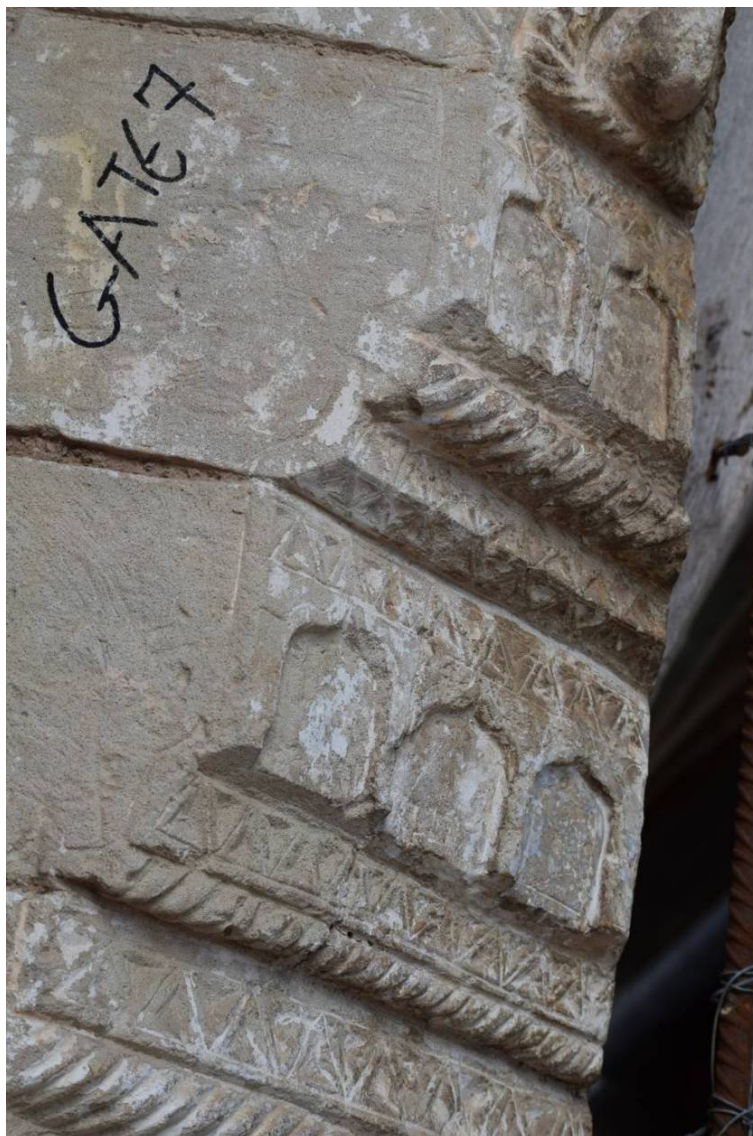
Φωτ. 452. Ανθρώπινος βανδαλισμός με τη μορφή γκράφιτι στην εξωτερική πλευρά του κτίσματος και συγκεκριμένα στην επεξεργασμένη γωνία της λιθοδομής στην επαφή με το δρόμο

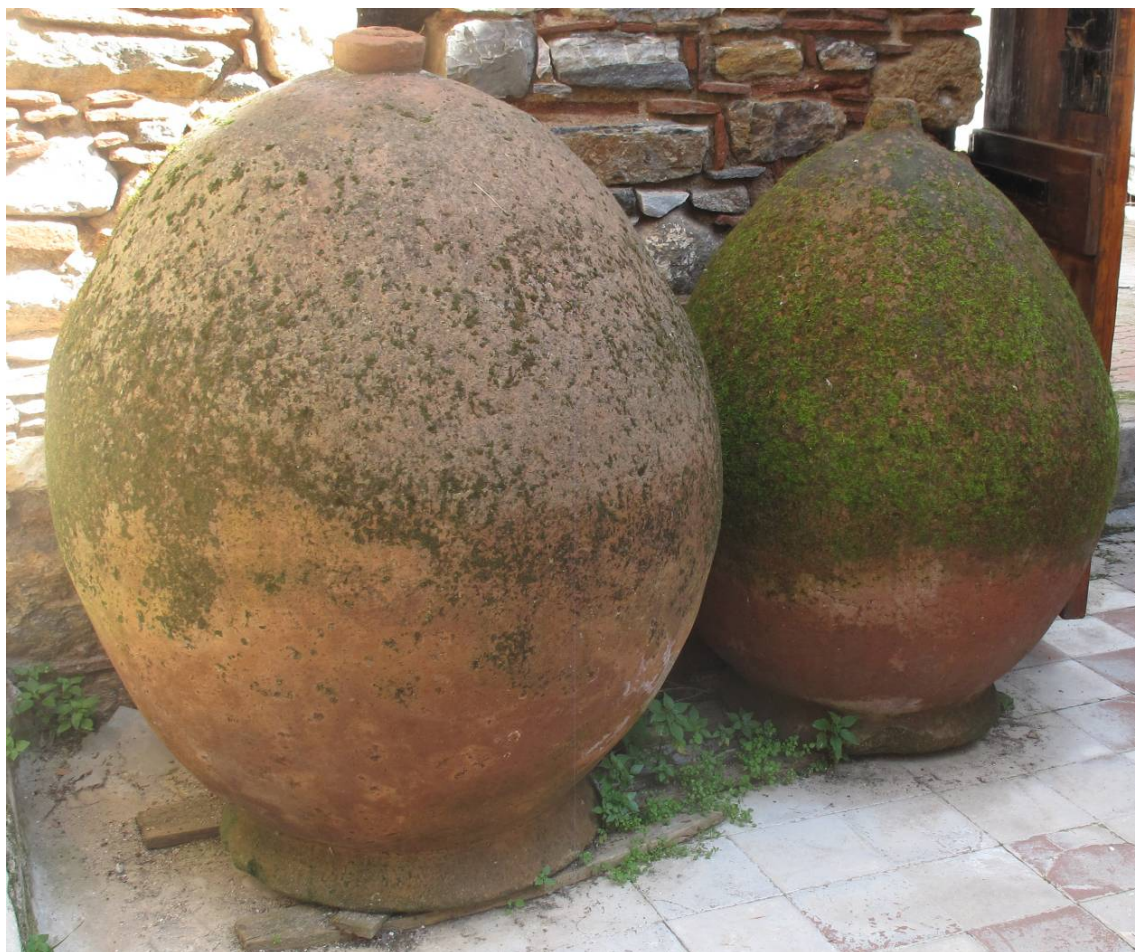
Φωτ. 453-455. Εμφάνιση βιολογικών επικαθίσεων με την μορφή επίστρωσης στα κεραμικά πιθάρια. Συγκεκριμένα βιολογικό επίστρωμα αξιοσημείωτου εύρους που περιλαμβάνει άλγη, βρύα και λειχήνες, έχει αναπτυχθεί στην επιφάνεια τους.

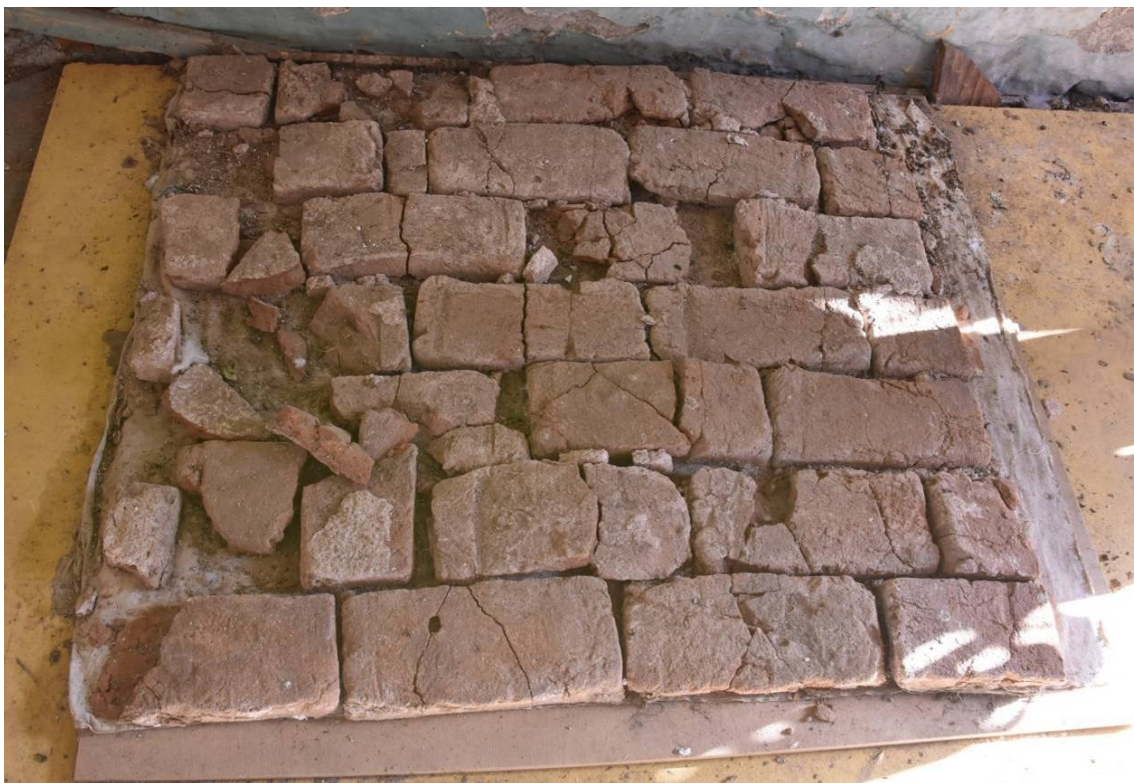
Φωτ. 456. Οι κεραμικοί πλίνθοι είναι σε κακή κατάσταση διατήρησης με πλήθος ρωγμών, σπασιμάτων και απωλειών. Επίσης διακρίνεται στρώμα επικαθίσεων στην επιφάνεια τους.

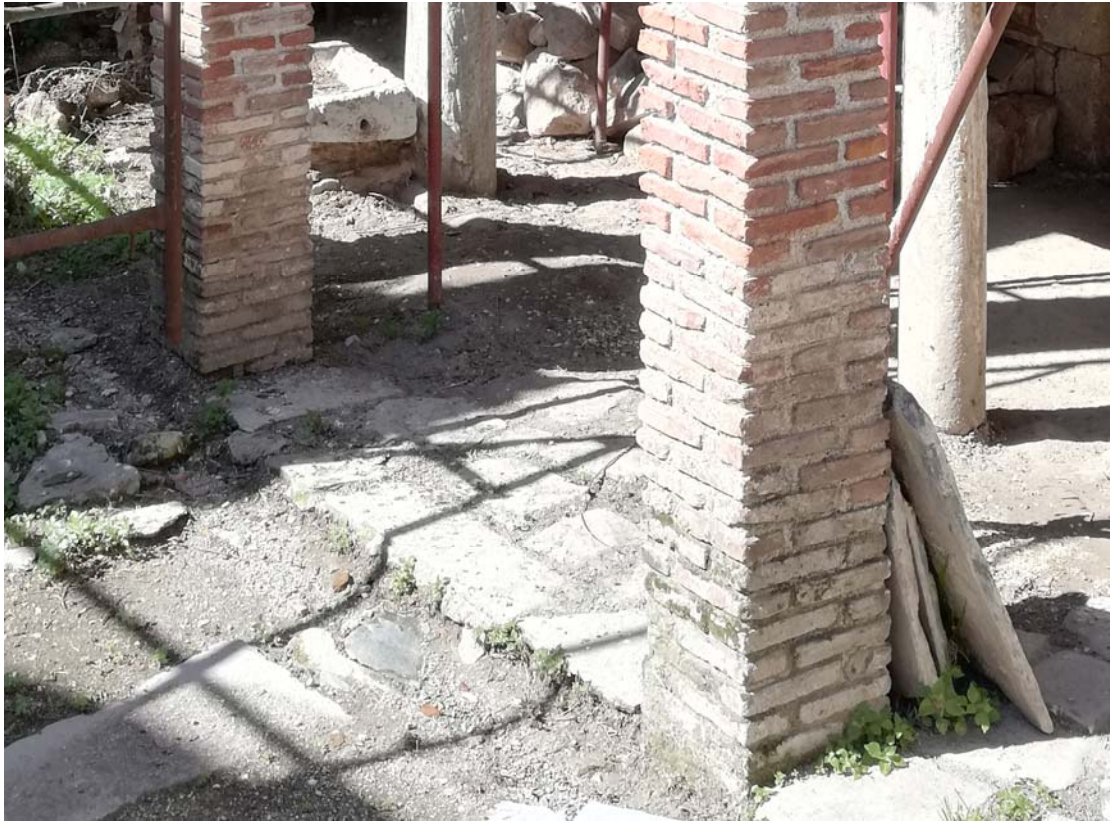
Φωτ. 458-461. Οι κεραμικοί πλίνθοι στα αρχιτεκτονικά στοιχεία φέρουν παχύ στρώμα επικαθίσεων, που φαίνεται να είναι κυρίως περιβαλλοντικές, σε συνδυασμό με υπολείμματα ανθρώπινων δραστηριοτήτων, περιττώματα πτηνών και υλικών από οικοδομικές δραστηριότητες που λαμβάνουν χώρα στο κτήριο. Επίσης διακρίνεται στρώμα βιολογικών επικαθίσεων στην επιφάνεια τους.

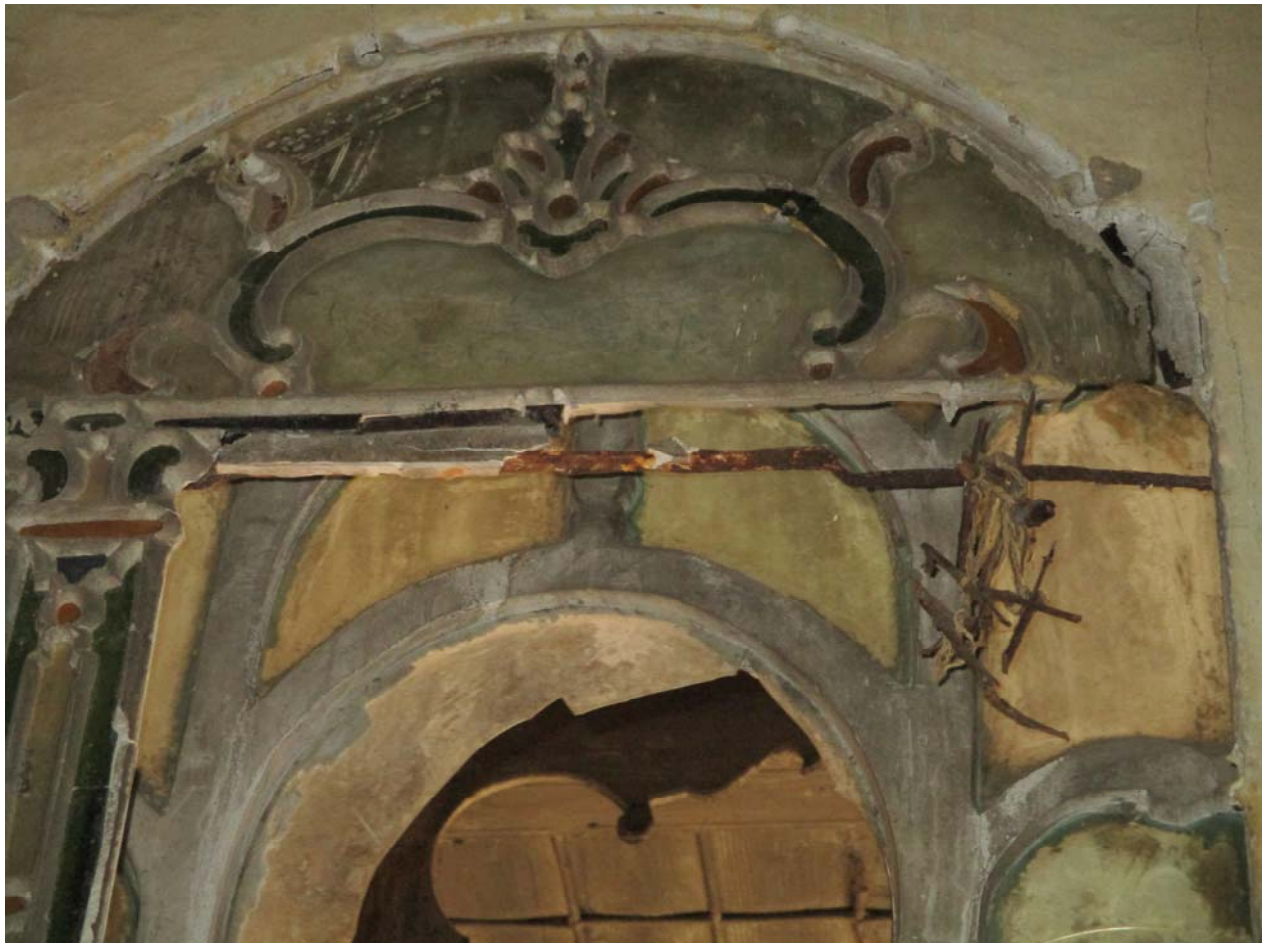
Φωτ. 466. Λεπτομέρεια της κατάστασης διατήρησης του φεγγίτη, σπασμένη υαλώδης επιφάνεια, επικαθίσεις χρώματος, οξειδωμένα μεταλλικά στοιχεία.

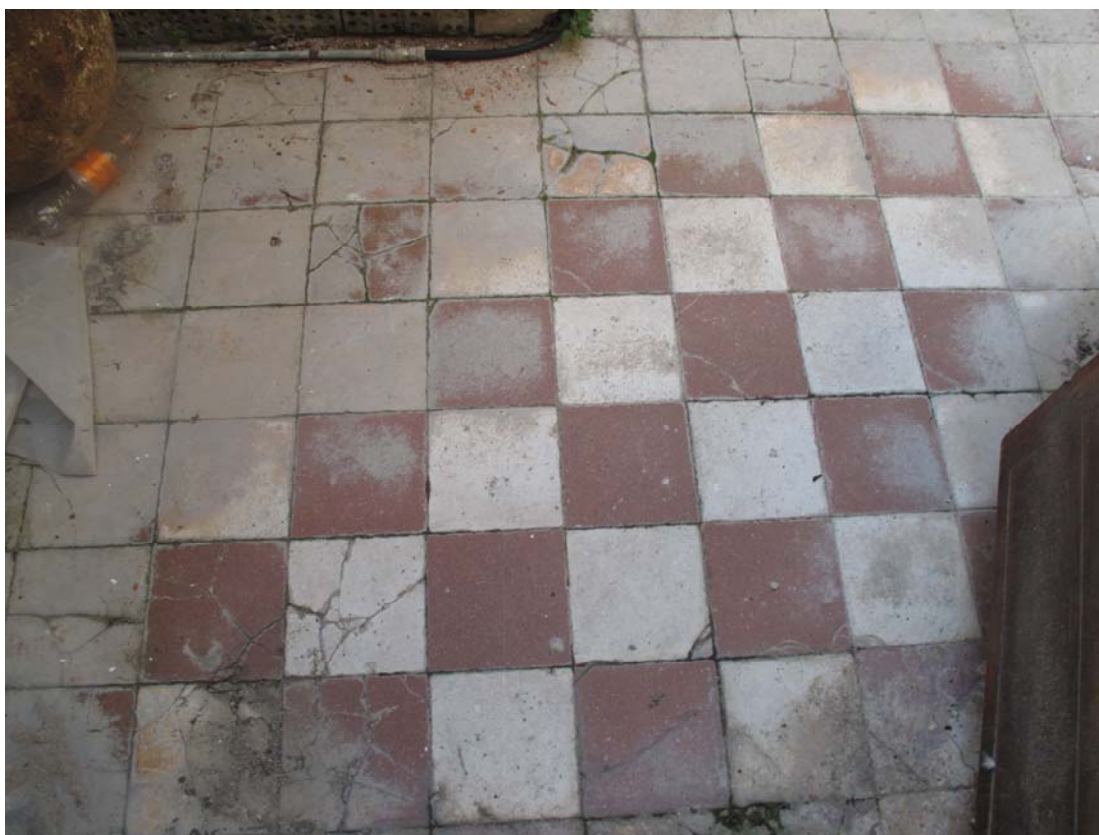
Φωτ. 469. Τιμμεντοπλακίδια στην είσοδο από την αυλόθυρα. Επιφάνεια καλυμμένη από επικαθίσεις, σε λεπτότερα ή παχύτερα στρώματα. Σημειακές επικαθίσεις αλάτων που δίνουν την εικόνα μιας «αδρής» επιφάνειας. Διάνοιξη των αρμών με απώλεια υλικού. Έντονες μηχανικές φθορές, όπως ρωγμές και ρηγματώσεις. Αποτμήσεις και απολεπίσεις, ειδικά στις ακμές τους και στους αρμούς.

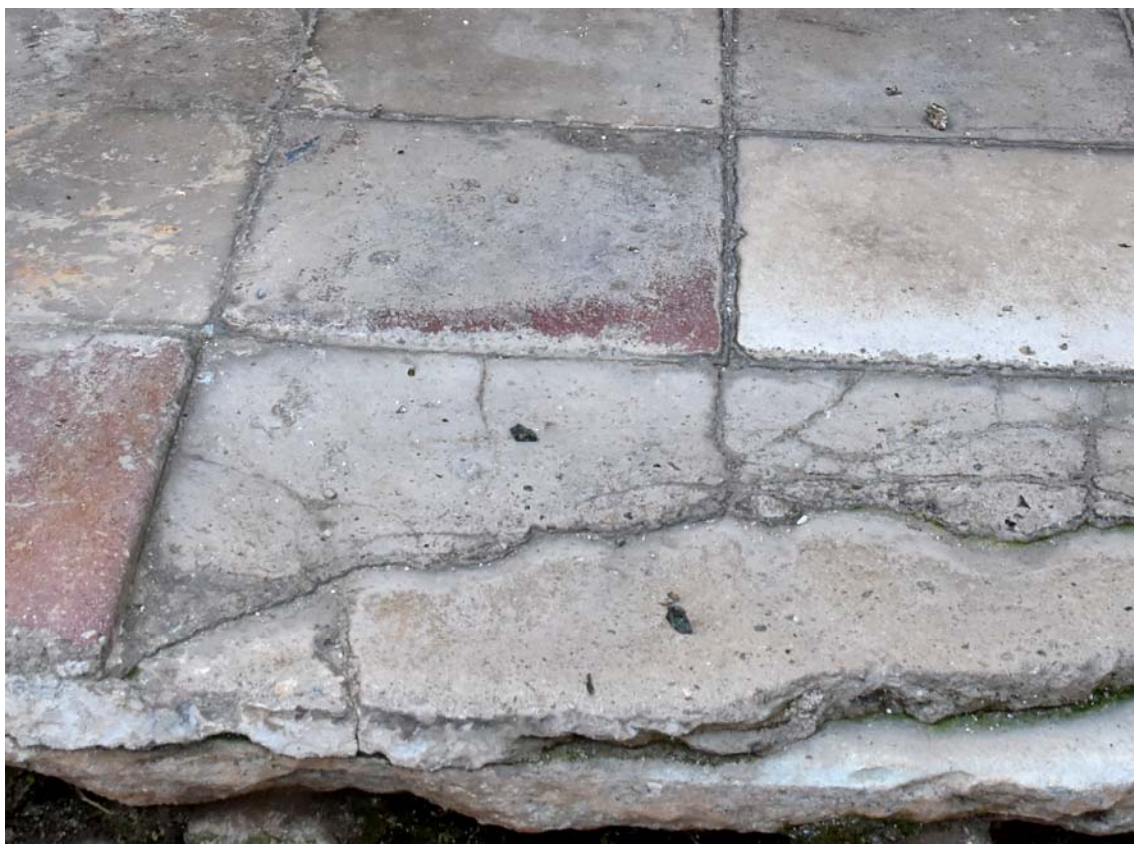
Φωτ. 473. Λεπτομέρεια όπου διακρίνεται η απώλεια πλακιδίων, οι επικαθίσεις, ο αποχρωματισμός και οι έντονες μηχανικές φθορές.

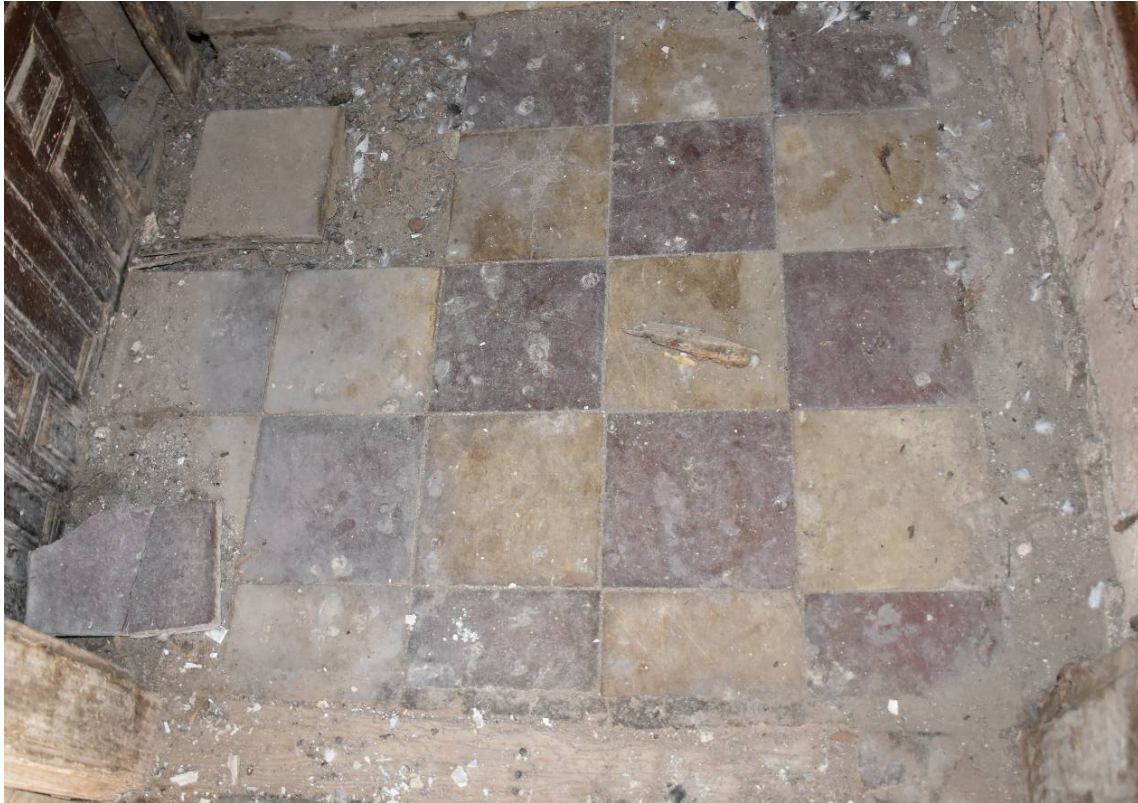
Φωτ. 474. Τσιμεντοπλακίδια στο πλατύσκαλο του ορόφου. Επιφάνεια καλυμμένη από πλήθος επικαθίσεων, και περιττωμάτων πτηνών. Σημειακές κηλίδες ελαιώδους υφής και επικαθίσεις αλάτων. Μηχανικές φθορές, όπως ρωγμές και ρηγματώσεις στα άκρα της κατασκευής. Αποκόλληση πλακιδίων και απώλεια 4 τεμαχίων.

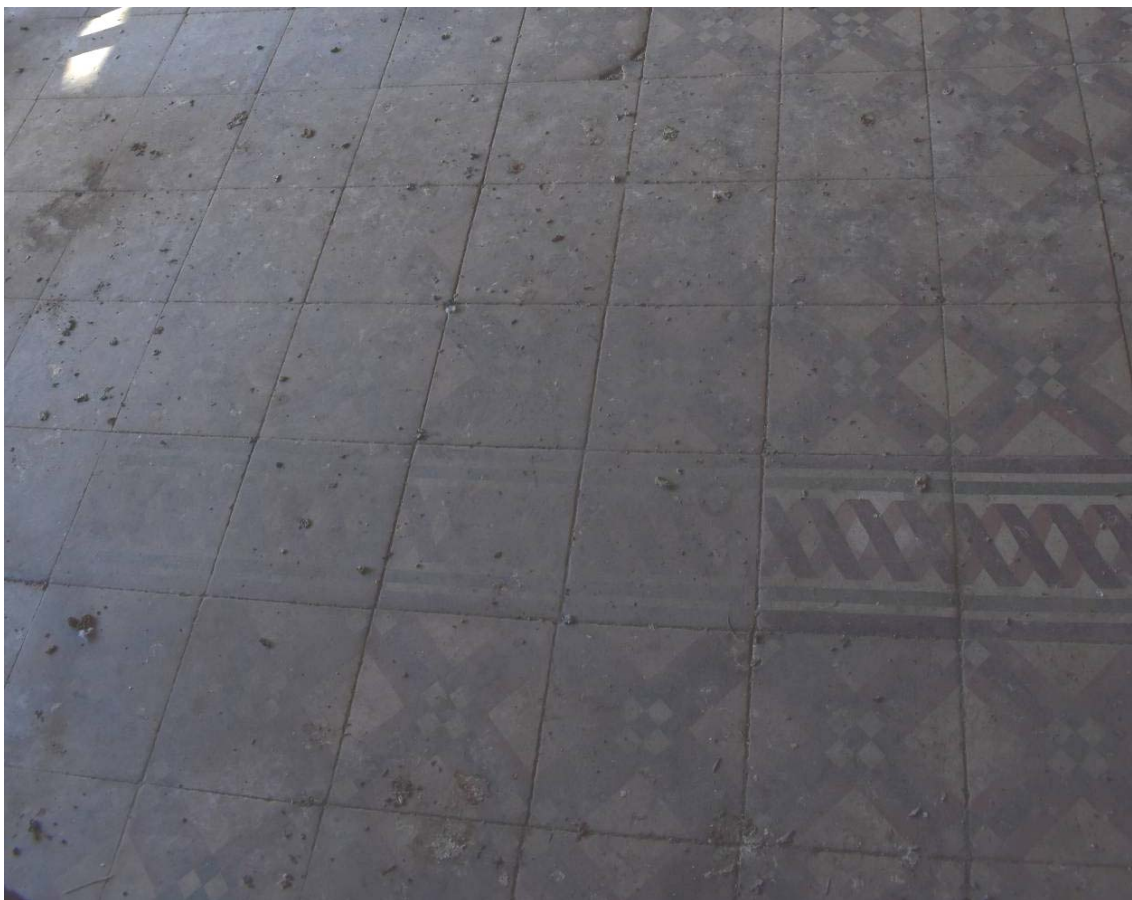
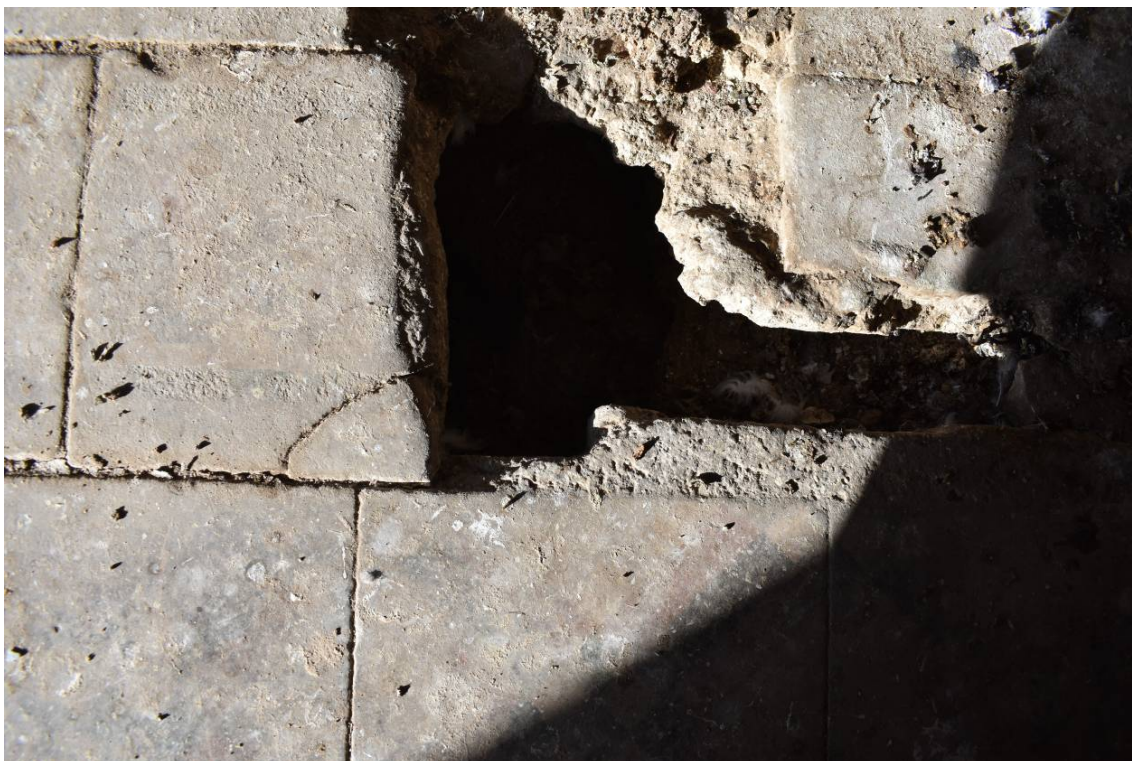
Φωτ. 479-480. Το δάπεδο στο χαγιάτι, όπου η επιφάνεια σε σημεία είναι πλήρως καλυμμένη από επικαθίσεις. Παρατηρείται επίσης διάνοιξη των αρμών με απώλεια υλικού. Έντονες μηχανικές φθορές σημειακά, όπως ρωγμές και απώλειες τμημάτων πλακιδίων. Αποτμήσεις και απολεπίσεις, ειδικά στις ακμές τους και στους αρμούς.
