Η ΓΕΦΥΡΑ ΣΠΑΝΟΥ ΣΤΟ ΝΟΜΟ ΓΡΕΒΕΝΩΝ

ΙΩΑΝΝΙΝΑ 2023

| Το έργο «Αποκατάσταση λίθινης γέφυρας Σπανού στο Δήμο Γρεβενών της Π.Ε. Γρεβενών» | 57 |

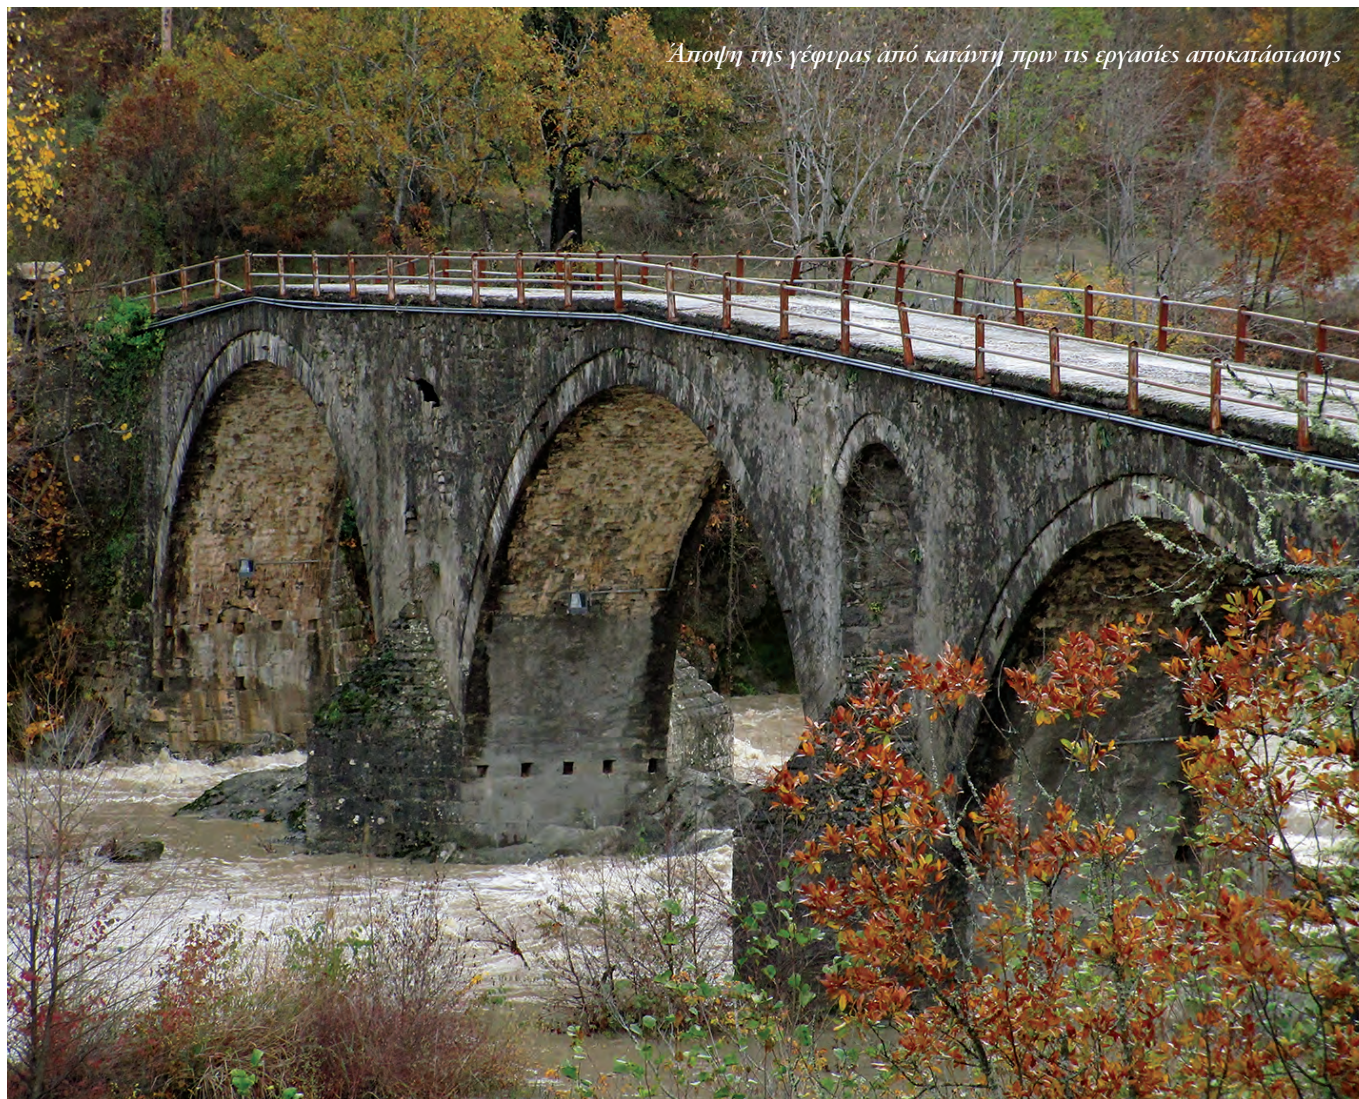
Άποψη της γέφυρας από κατάντη πριν τις εργασίες αποκατάστασης

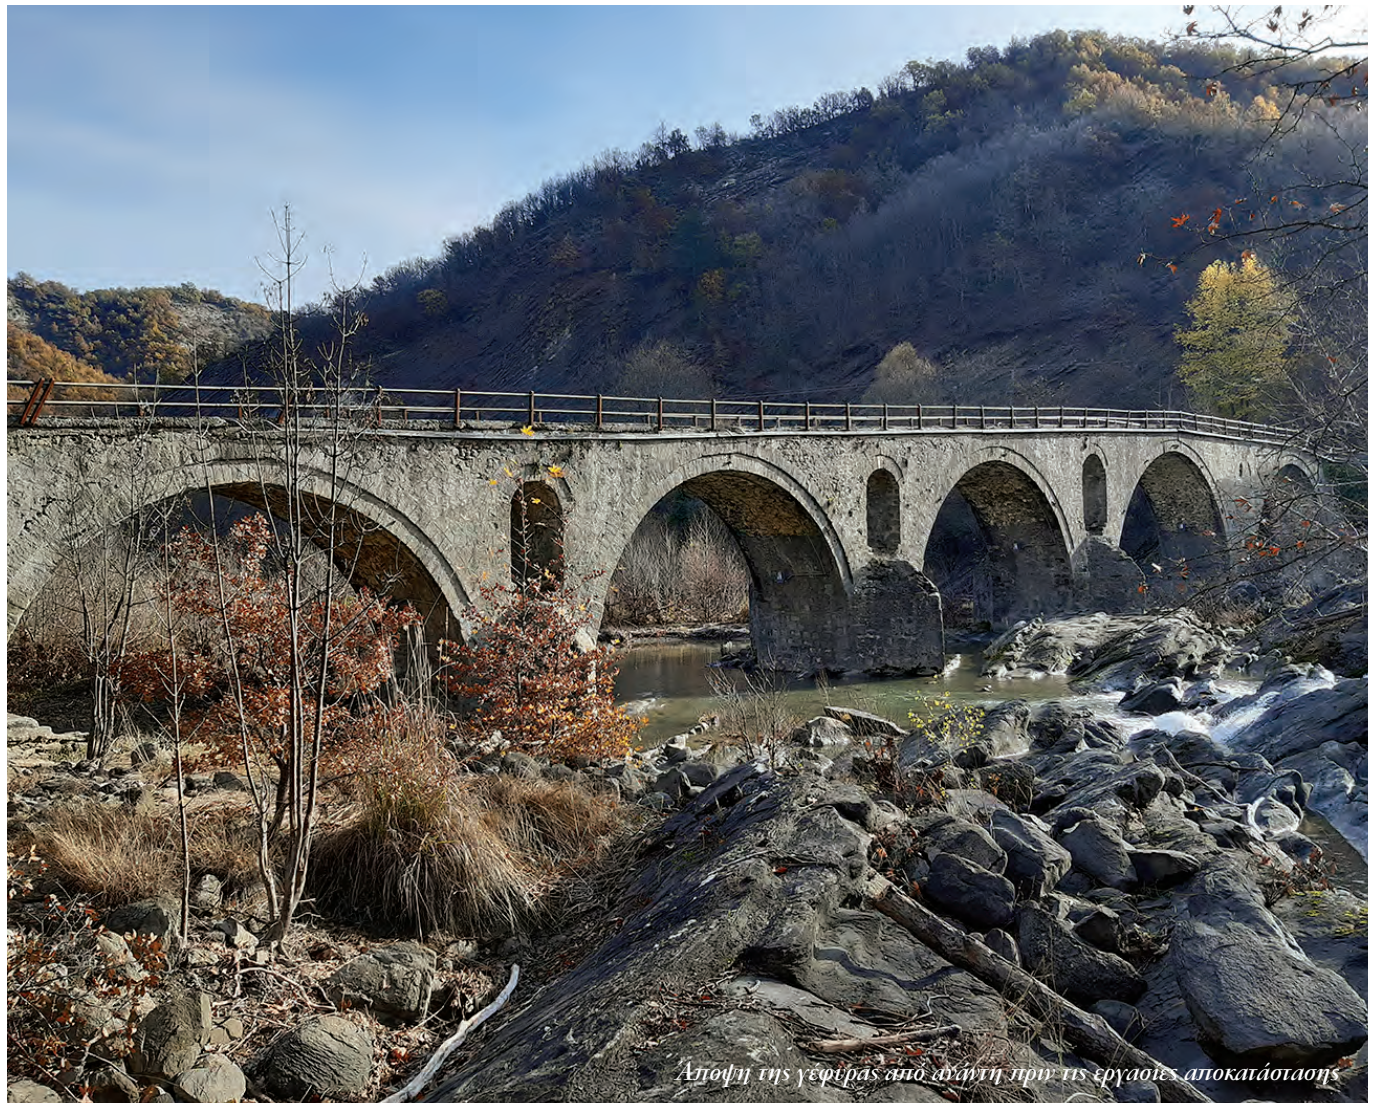
Άποψη της γεφυράς από πάνωτη πριν τις εργασίες αποκατάστασης

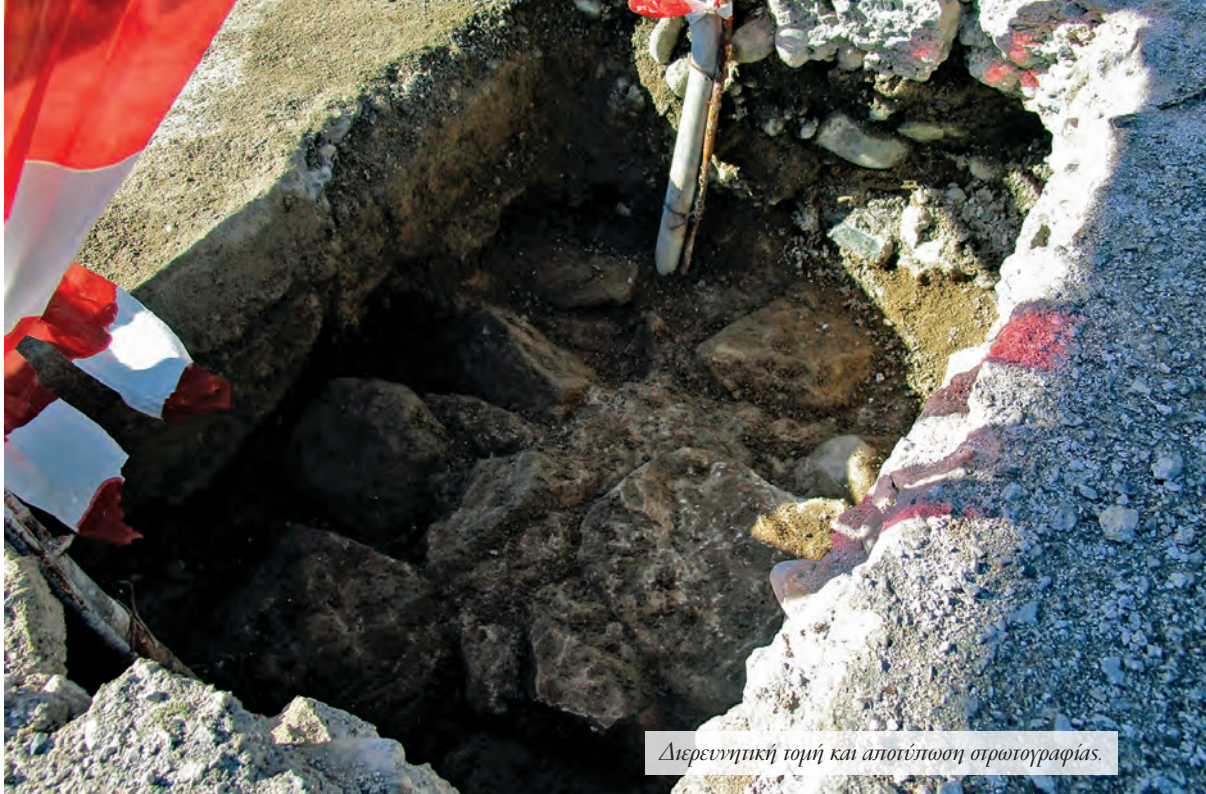
Διερευνητική τομή και αποτύπωση στρωτογραφίας.

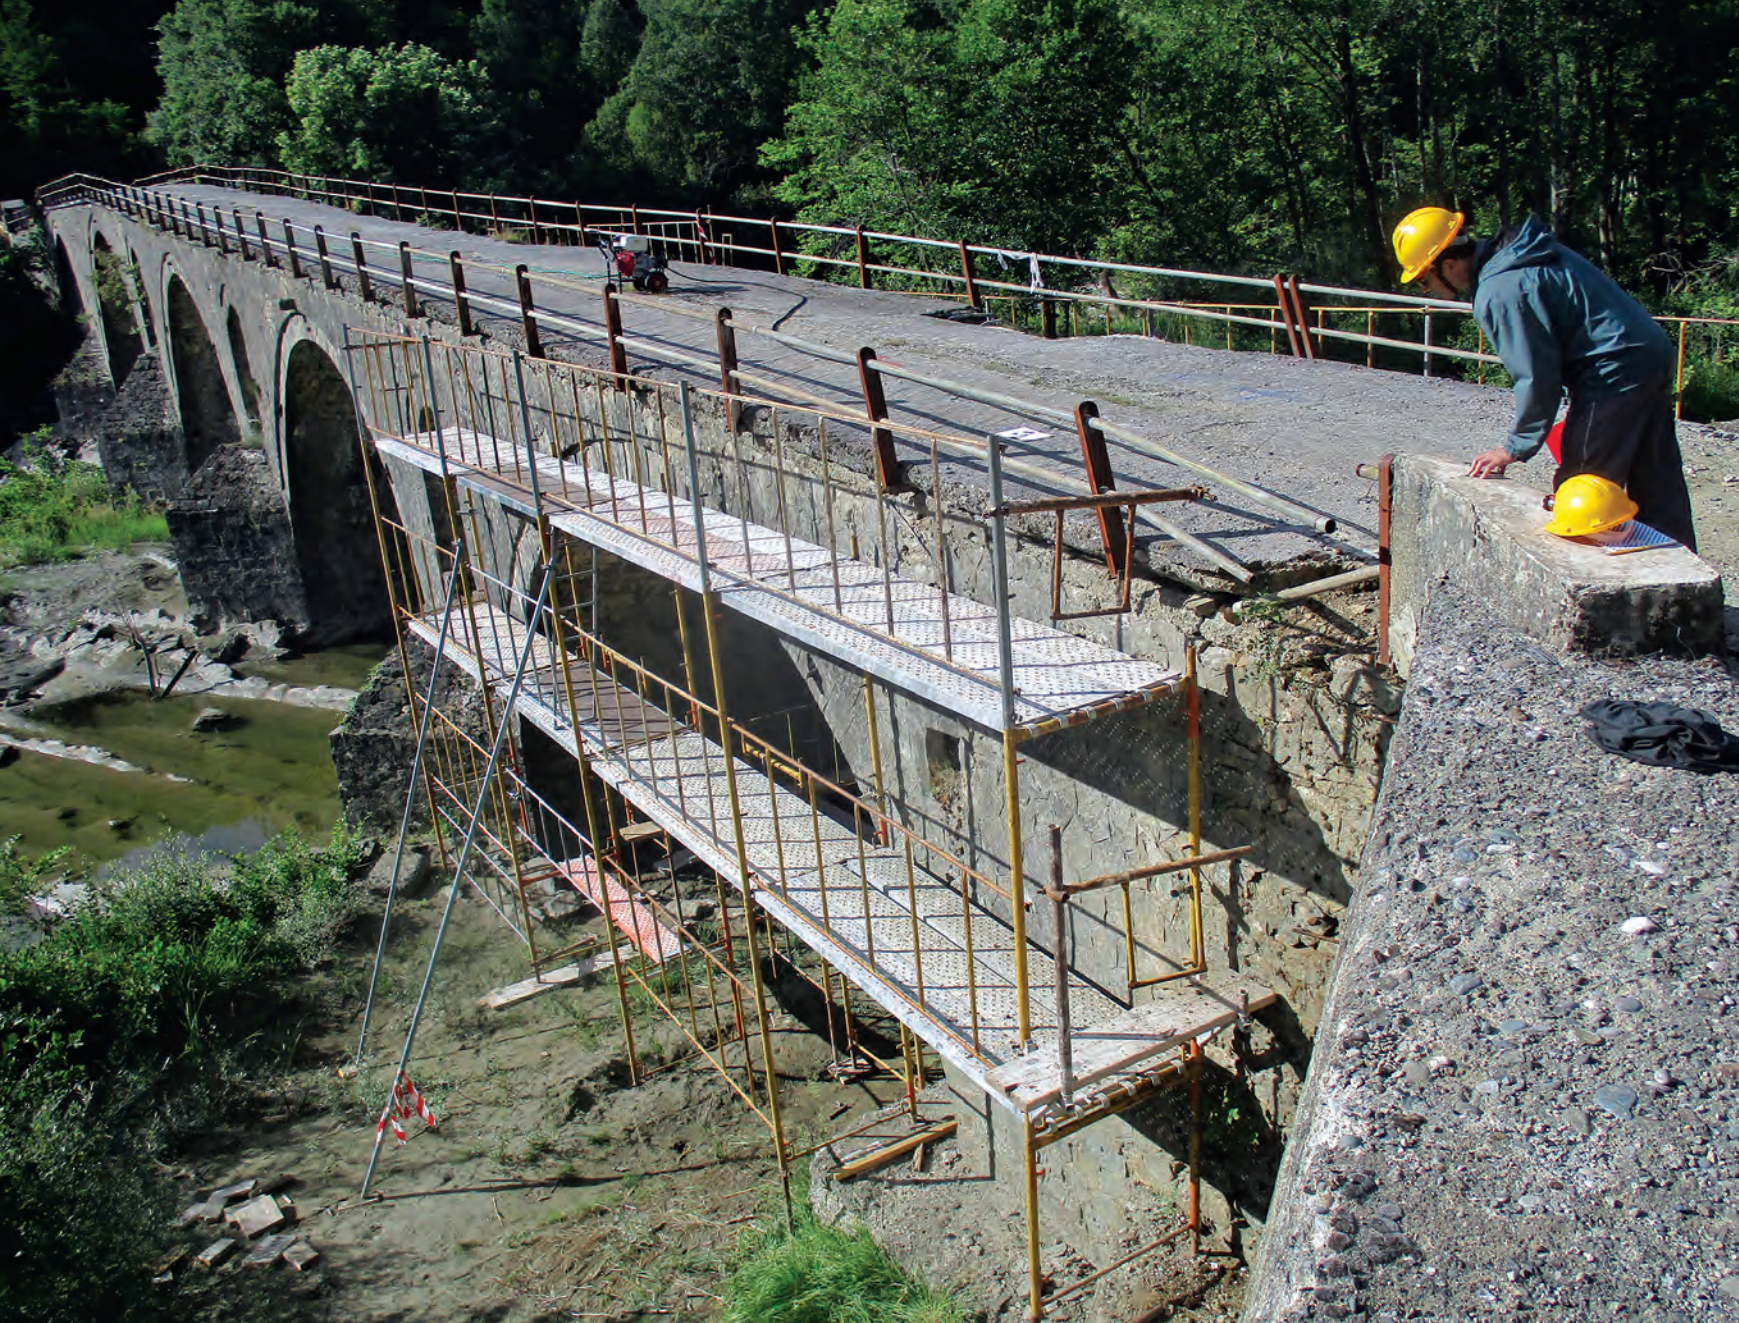
Η αρχική στάθμη πρόσβασης και το ίχνος των νεότερων δύο στρώσεων.

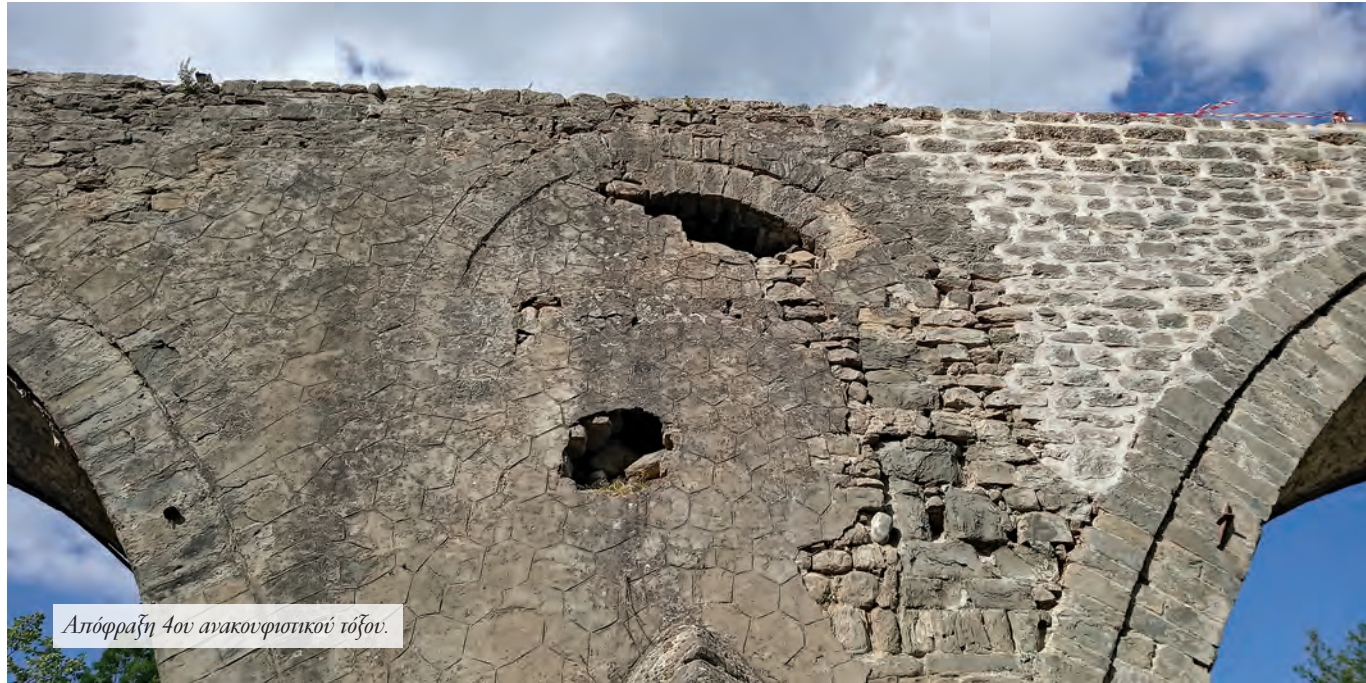
Απόφραξη 4ου ανακουφιστικού τόξου.

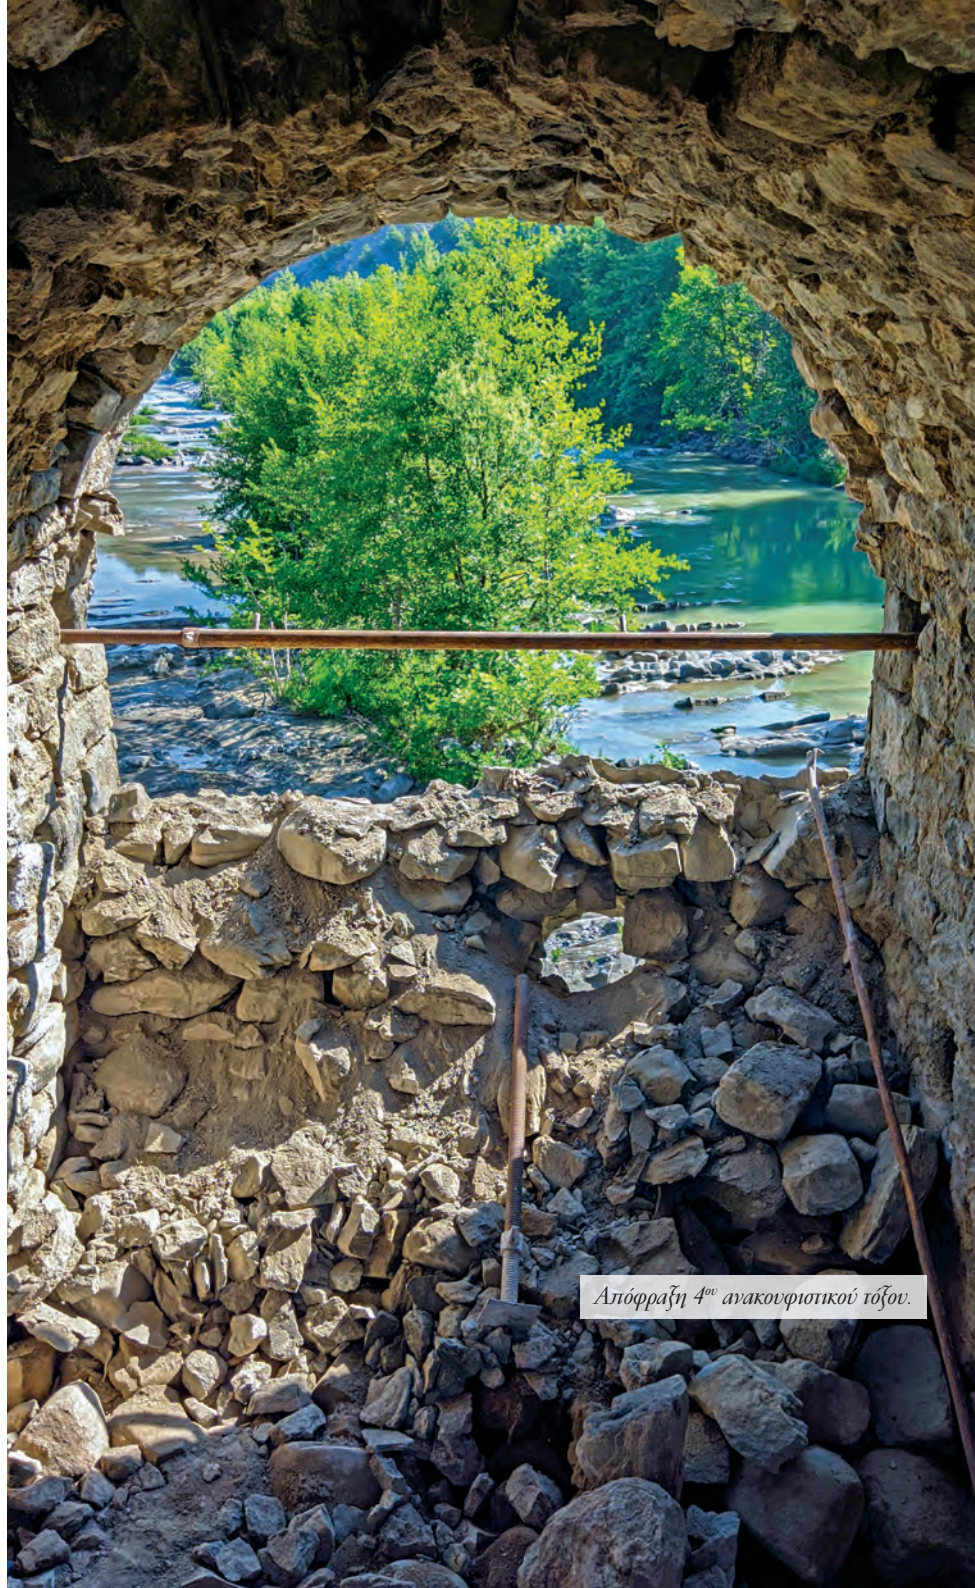
Απόφραξη 4^ο ανακουφιστικού τόξου.
