Αποκατάσταση Εργαστηρίου Φειδία – Παλαιοχριστιανικής Βασιλικής στην Ολυμπία

Δρ. Θεμιστοκλής Μπιλής, Αρχιτέκτων Μηχανικός ΕΜΠ (DAI ΑΘΗΝ)

Αθήνα 2020 (ενημέρωση 2021)

ΤΕΧΝΙΚΗ ΕΚΘΕΣΗ

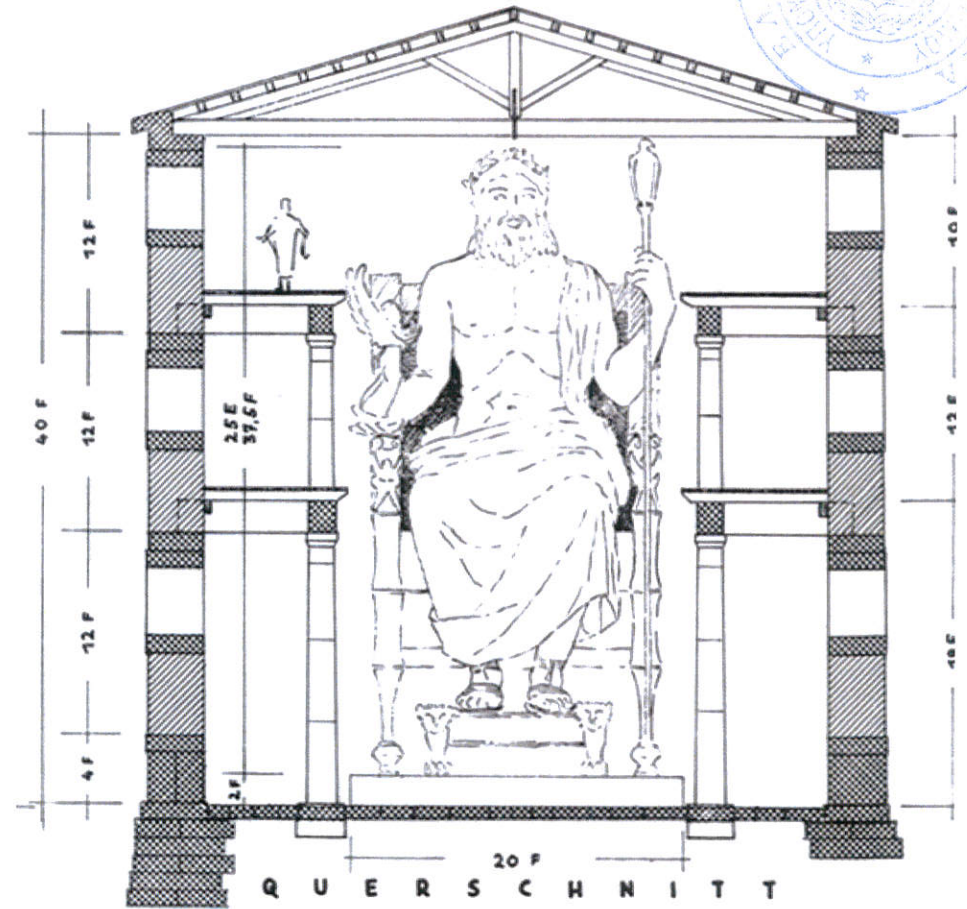
Εικ.1 Το εργαστήριο του Φειδία. Γραφική αποκατάσταση της τομής σύμφωνα με μελέτη Mallwitz (MALLWITZ - SCHIERING 1965, πίν.8)

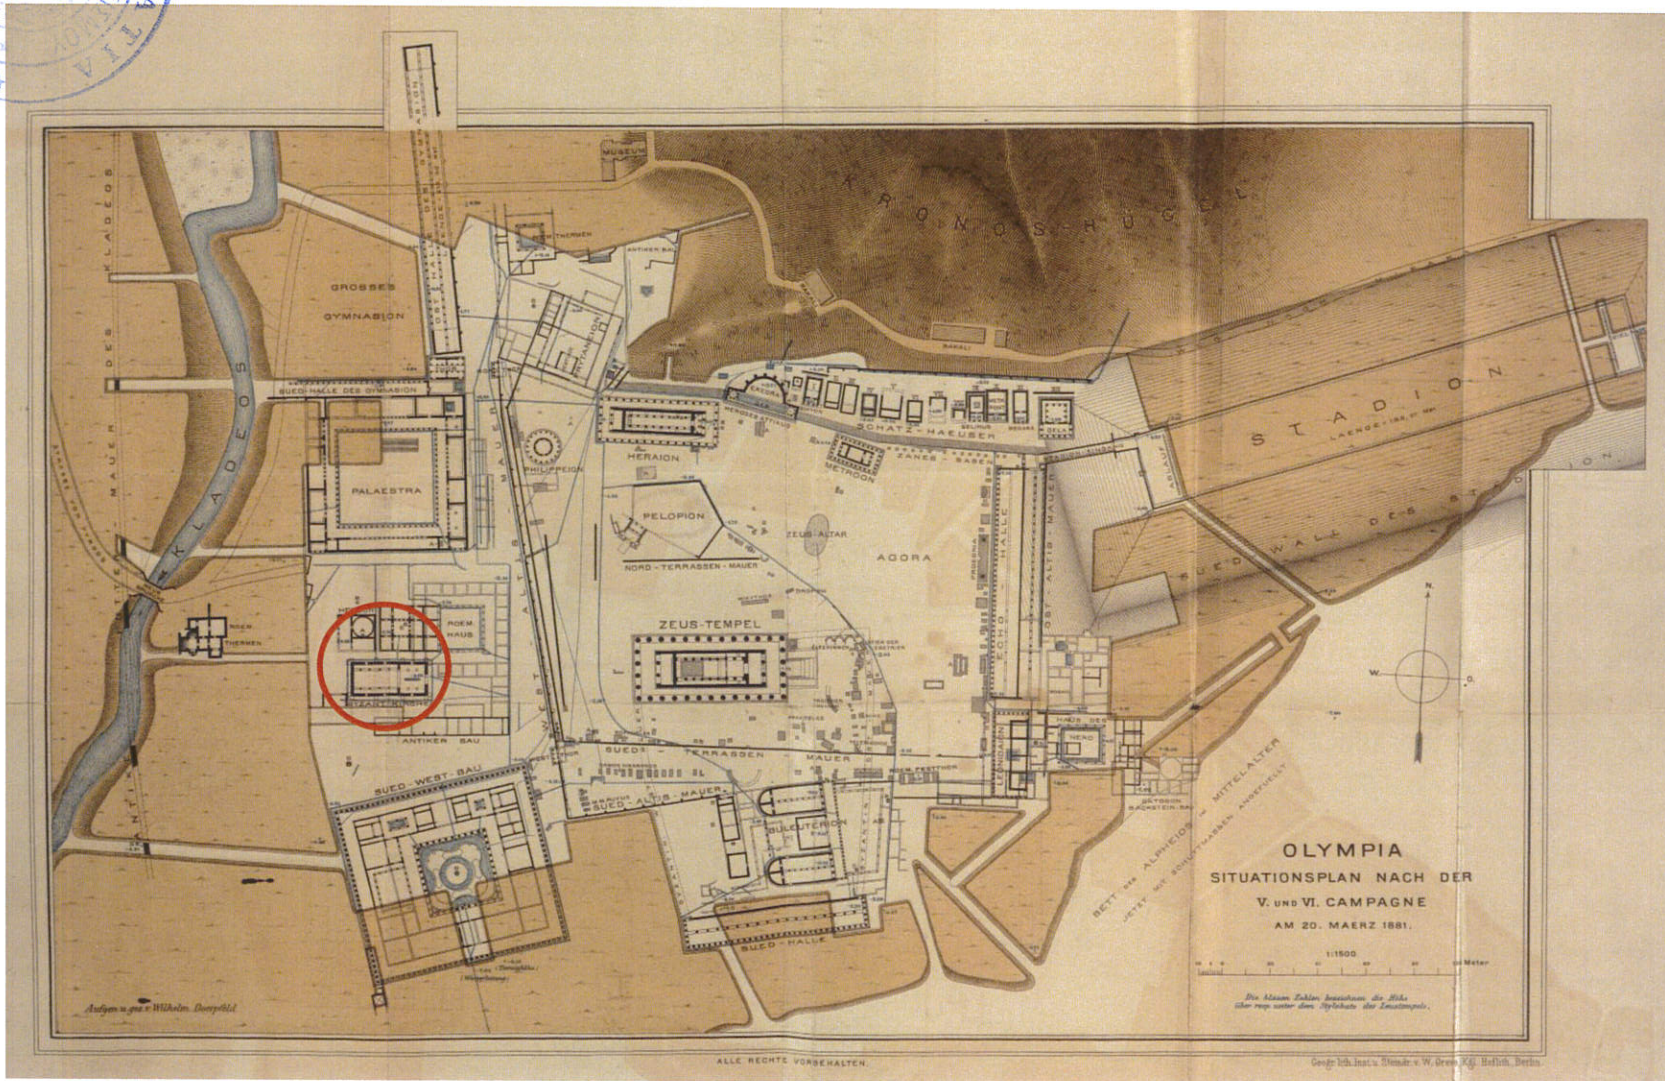
Εικ.2 Το εργαστήριο του Φειδία. Εντοπισμός του μνημείου σε ιστορικό χάρτη της Ολυμπίας 1881 (Olympia V, πίν.XXXI/XXXII)

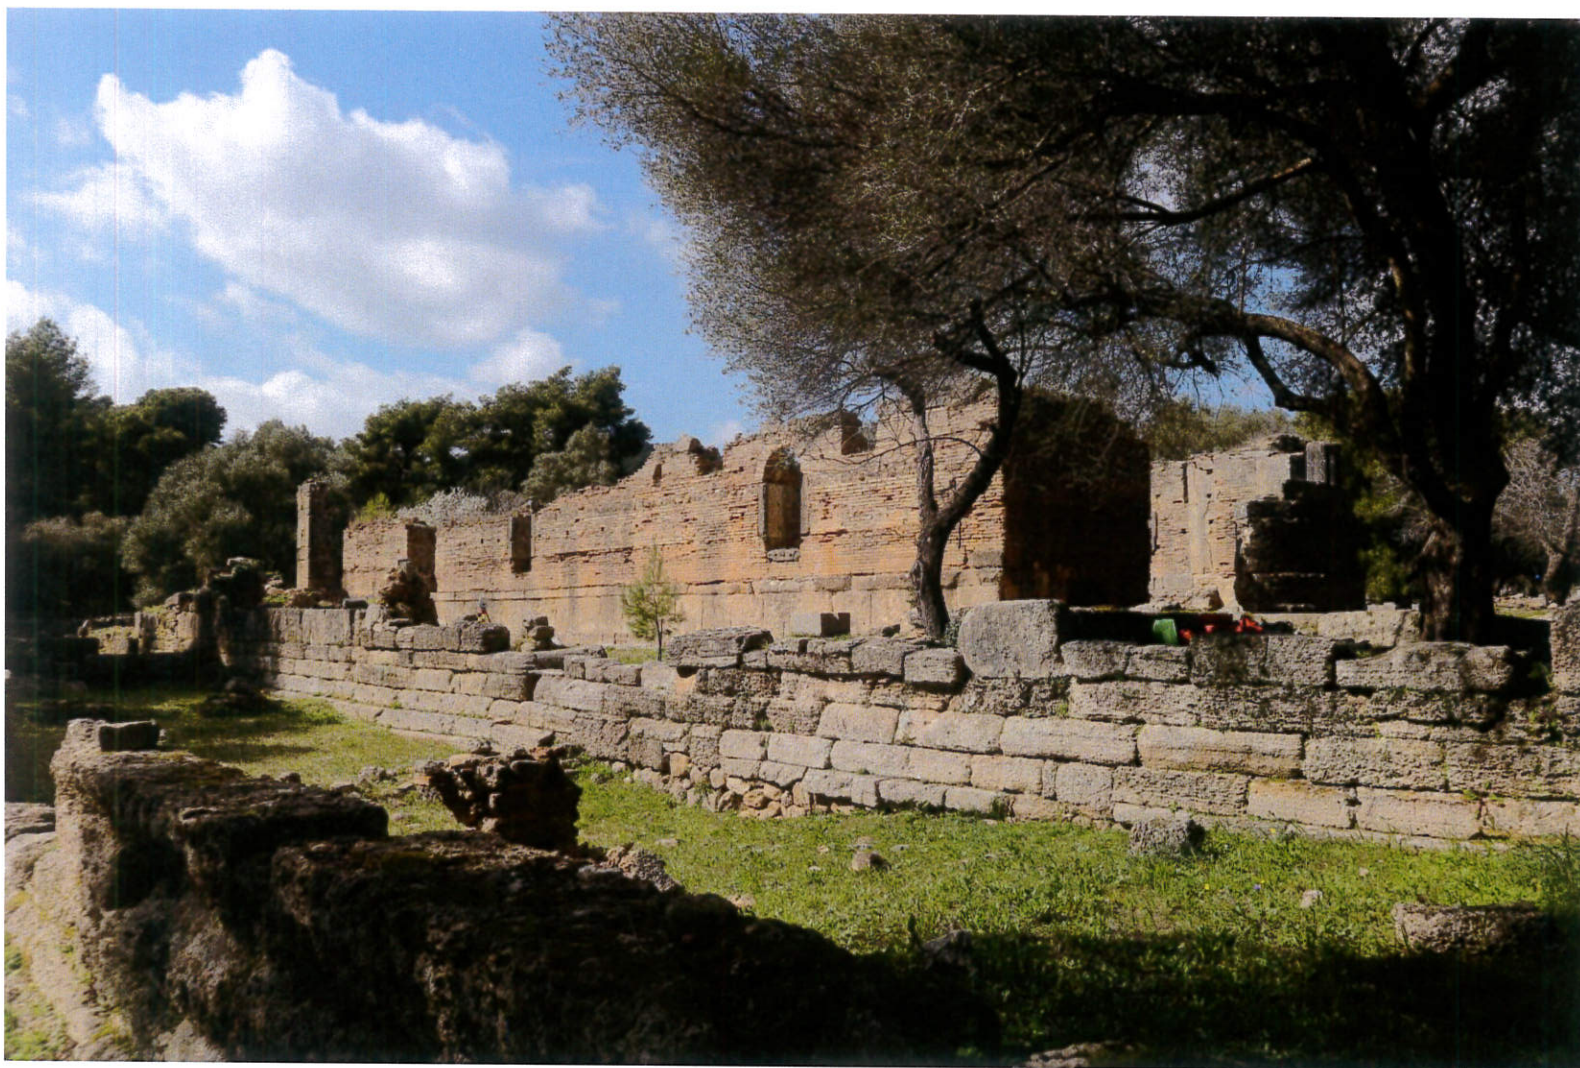
Εικ.3 Το εργαστήριο του Φειδία. Άποψη από νοτιοανατολικά (DAI ATHEN)

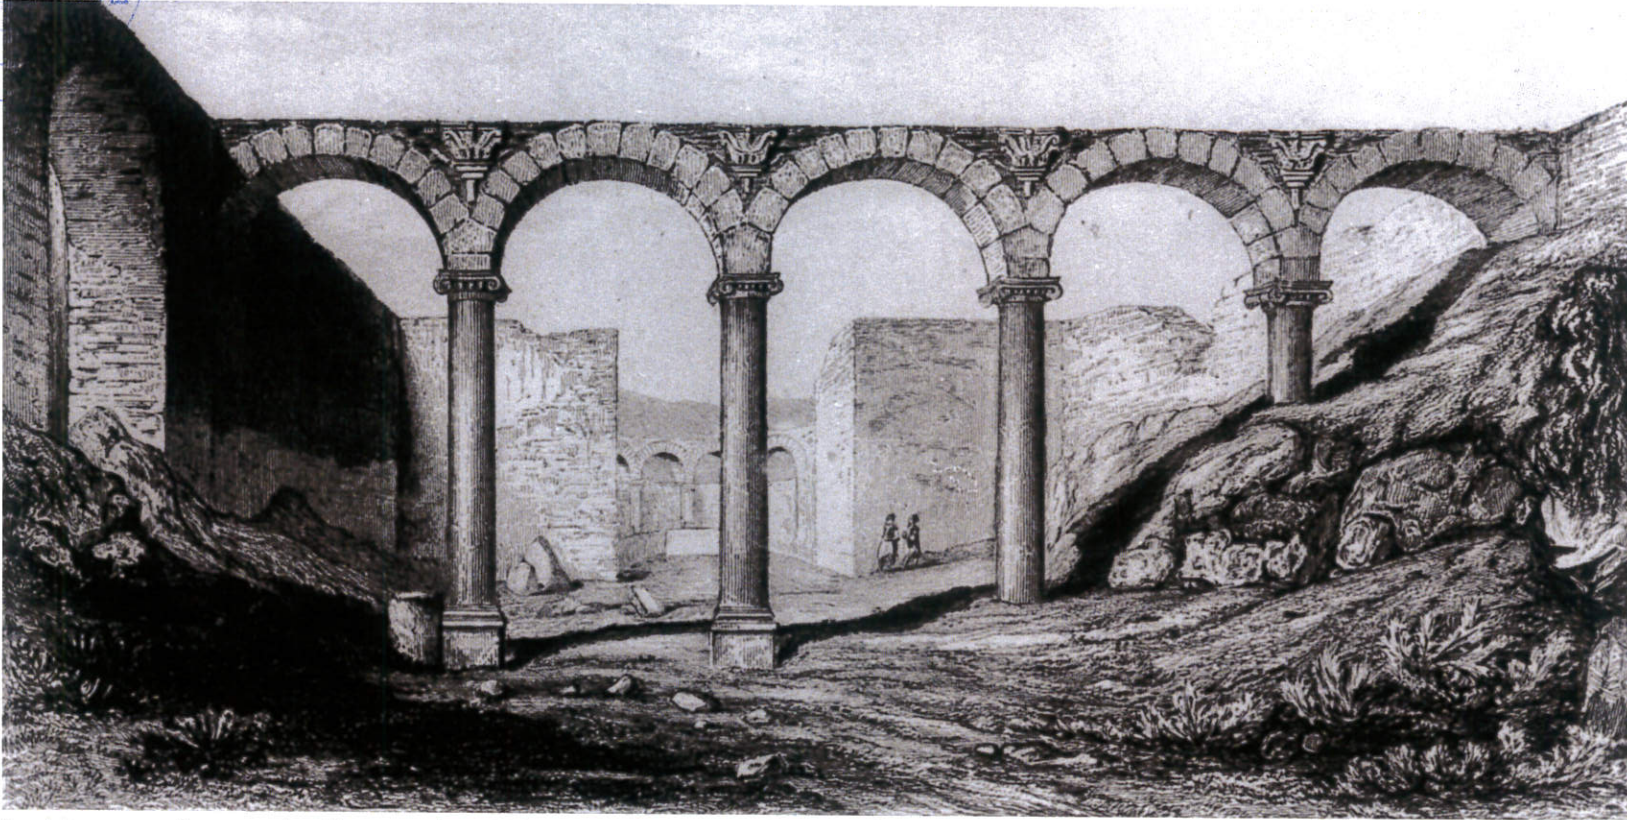
Εικ.4 Το εργαστήριο του Φειδία. Απεικόνιση του μνημείου από τους A. Lenoir και A. F. Lemaître (1856) εν μέρει φανταστική εν μέρει βασισμένη στη δημοσίευση της πρώτης ανασκαφής. Είναι βέβαιο ότι η κιονοστοιχία του νάρθηκα έστεκε στο σύνολό της (BAUER et al, 6, υπ. 20 και εικ.3)

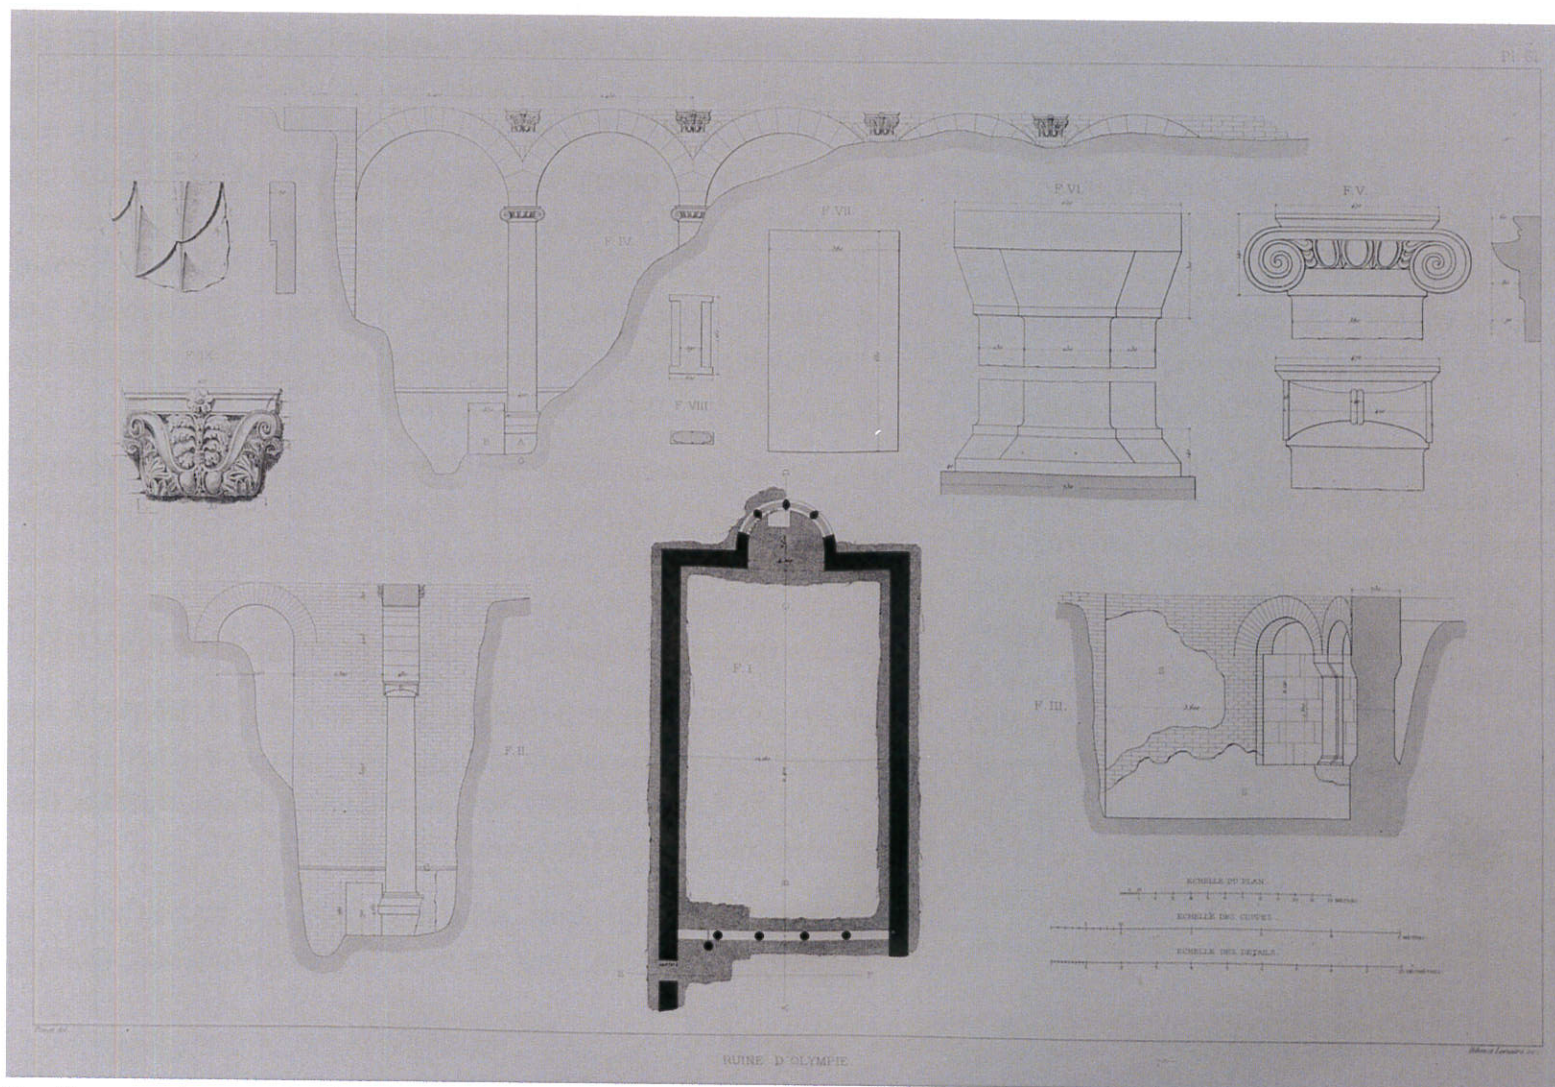
Εικ.5 Το εργαστήριο του Φειδία. Πίνακας από την δημοσίευση της πρώτης ανασκαφής (BLOUET 1831, πίν. 61)

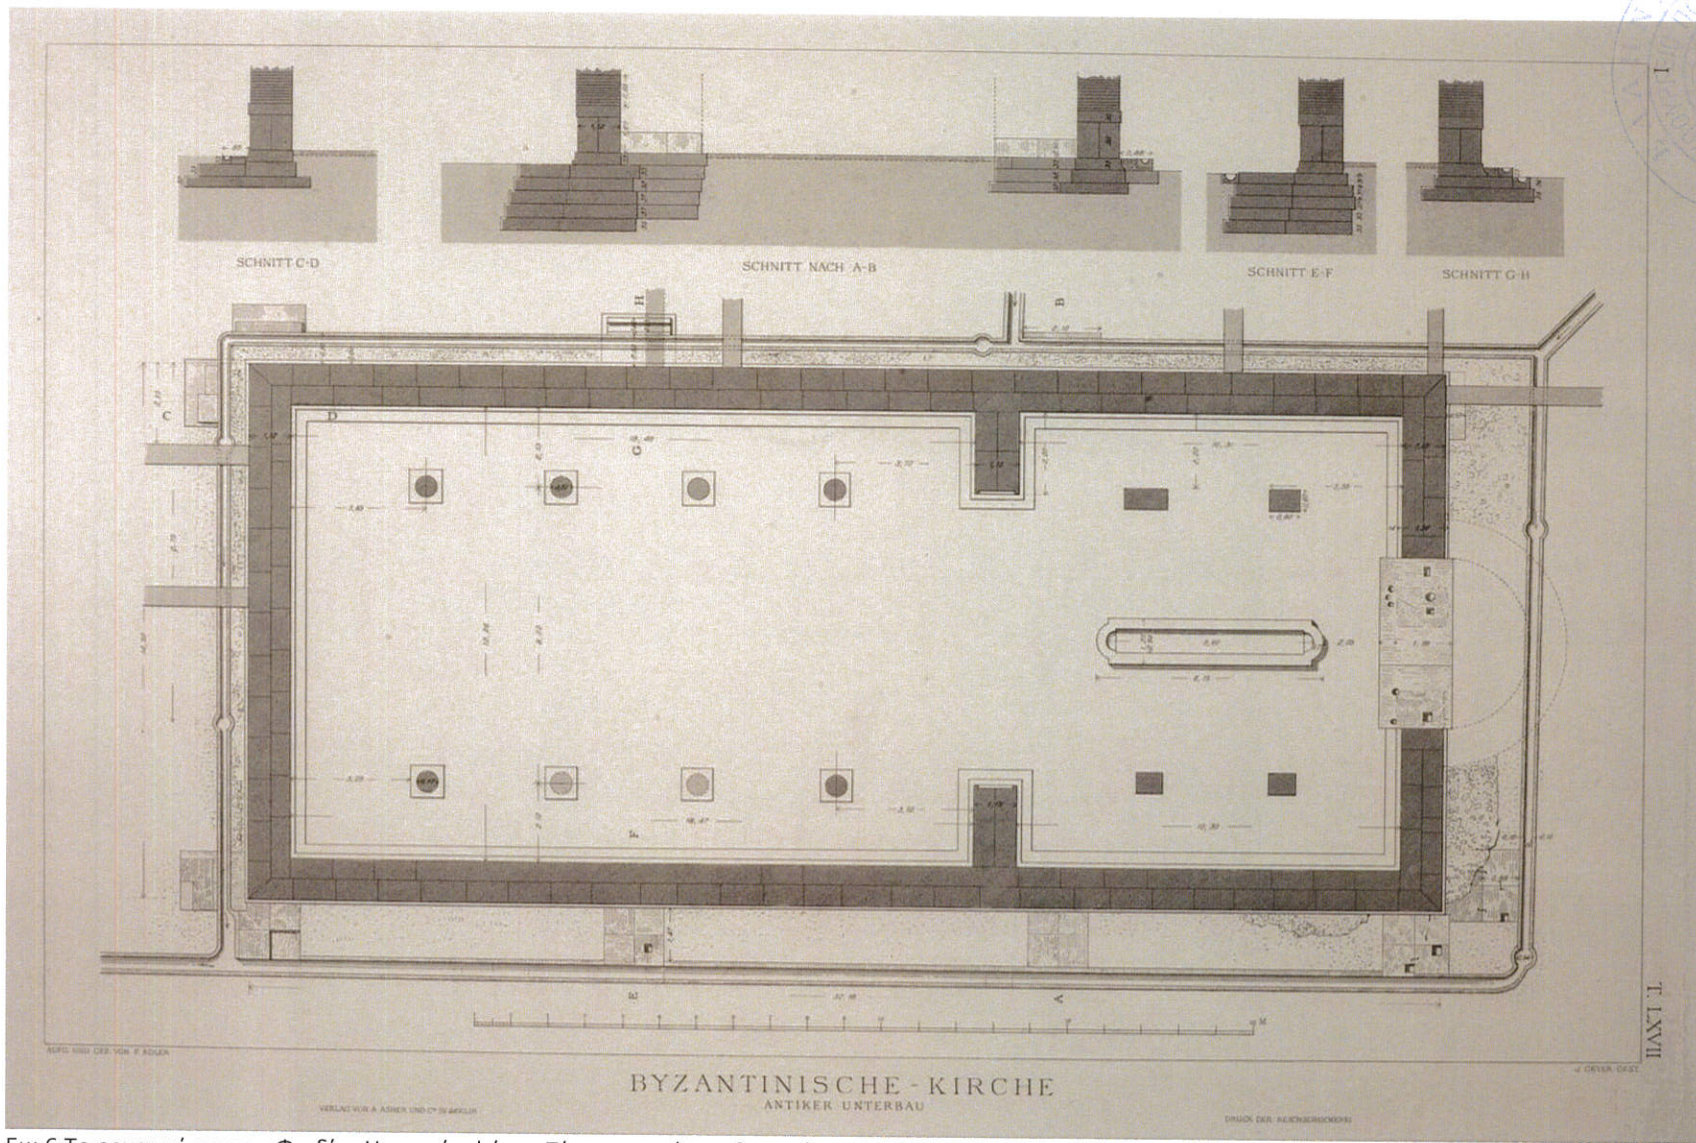
Εικ.6 Το εργαστήριο του Φειδία. Η αρχαία φάση. Πίνακας από την δημοσίευση της πρώτης ανασκαφής (Olympria VI, πίν. LXVII)

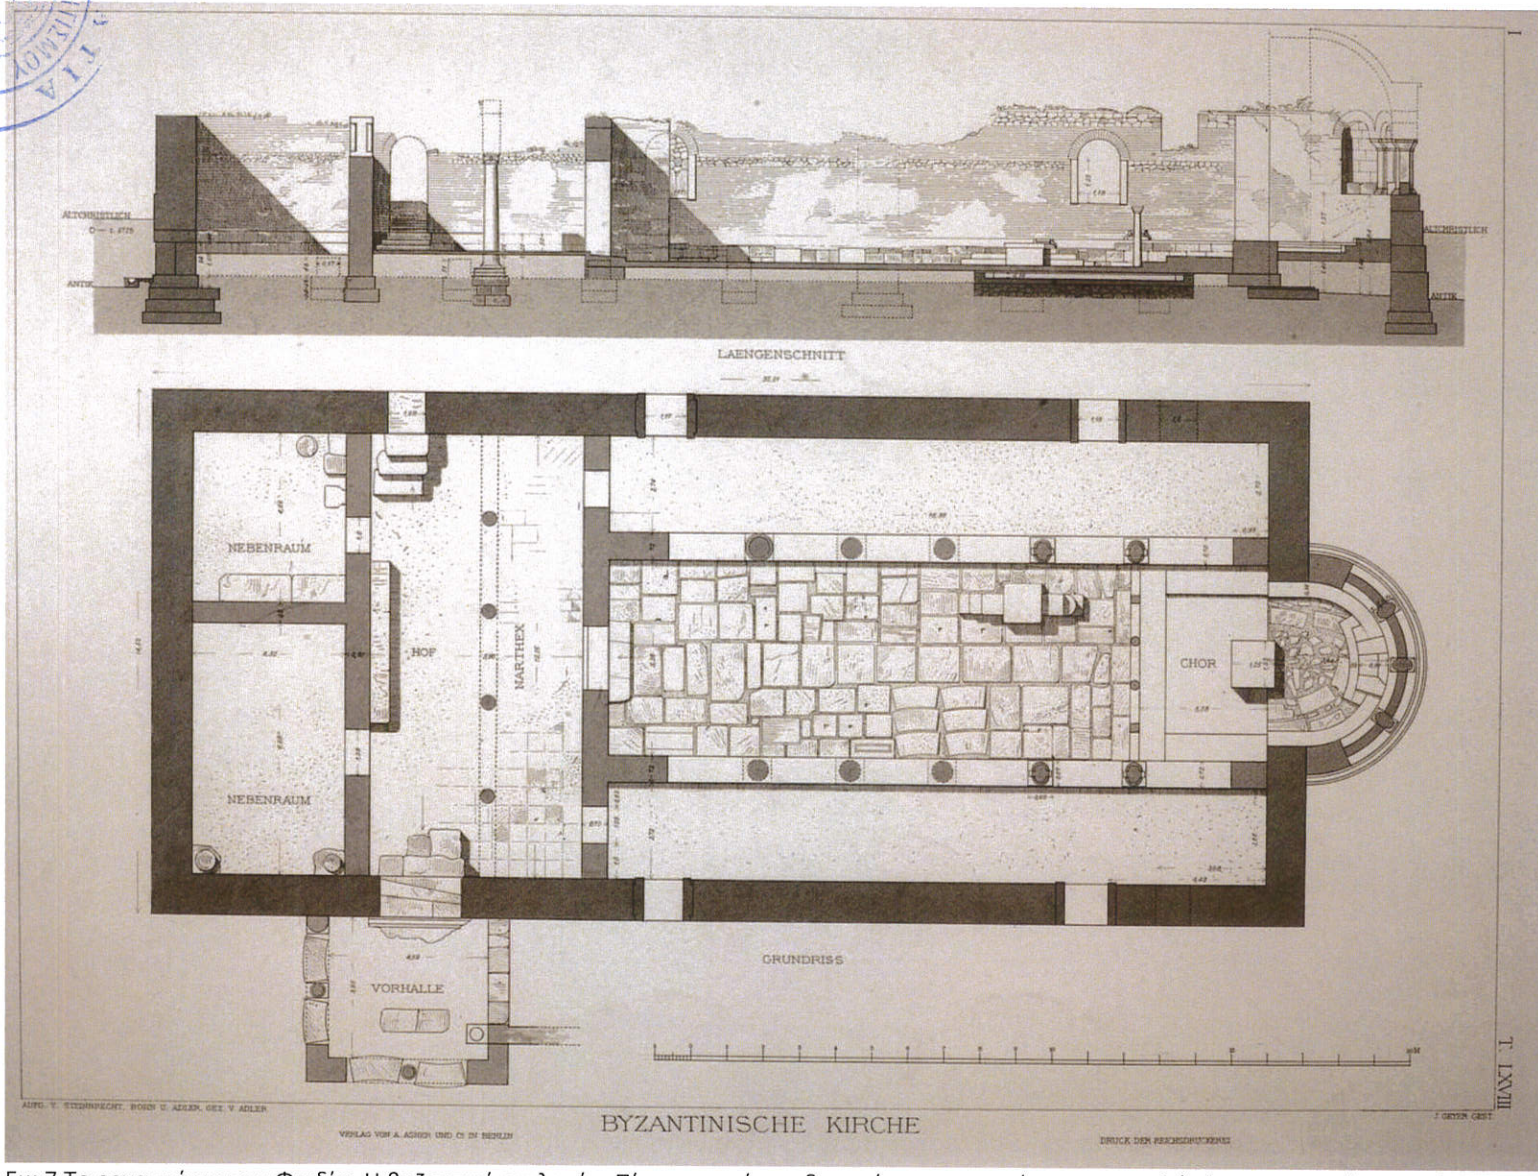
Εικ.7 Το εργαστήριο του Φειδία. Η βυζαντινή εκκλησία. Πίνακας από την δημοσίευση της πρώτης ανασκαφής (Olympria VI, πίν. LXVIII)

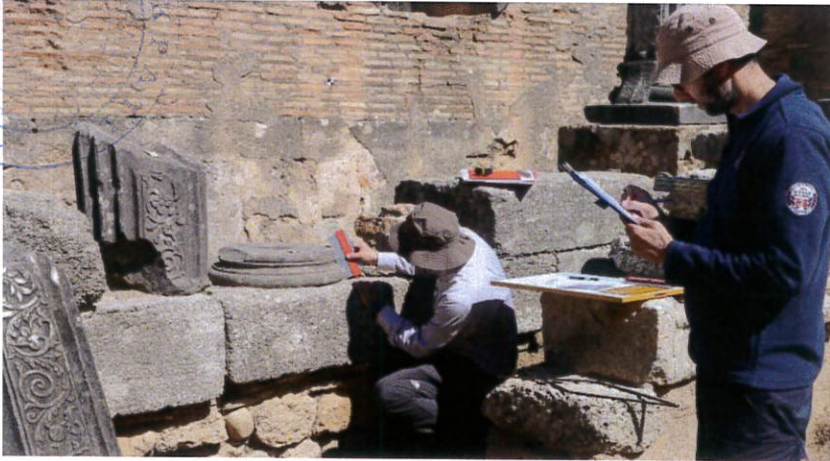
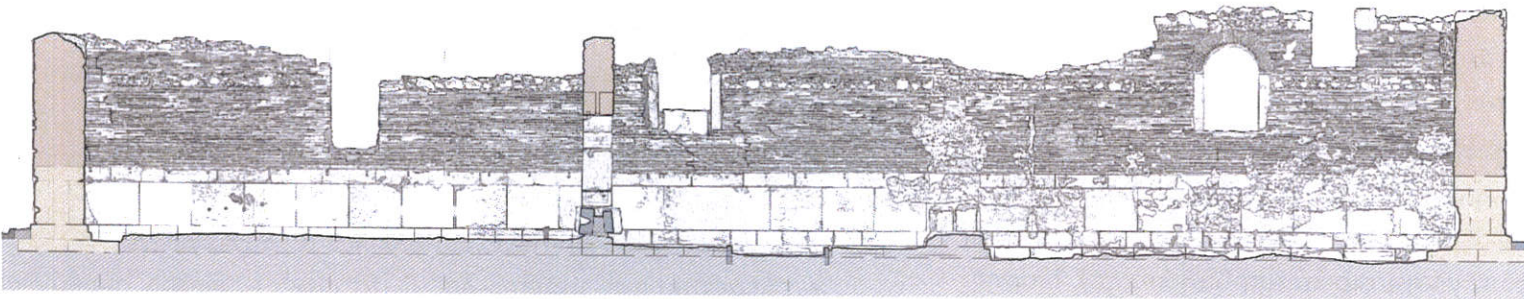
Εικ. 9 (άνω) και Εικ. 10 (κάτω). Δείγμα μεθόδου εργασίας. Άνω: αποτύπωση με παραδοσιακές μεθόδους (Θ. Μπιλής). Κάτω: σχέδιο βασισμένο στη φωτογραμμετρία (DAI Athen – Imantosis)

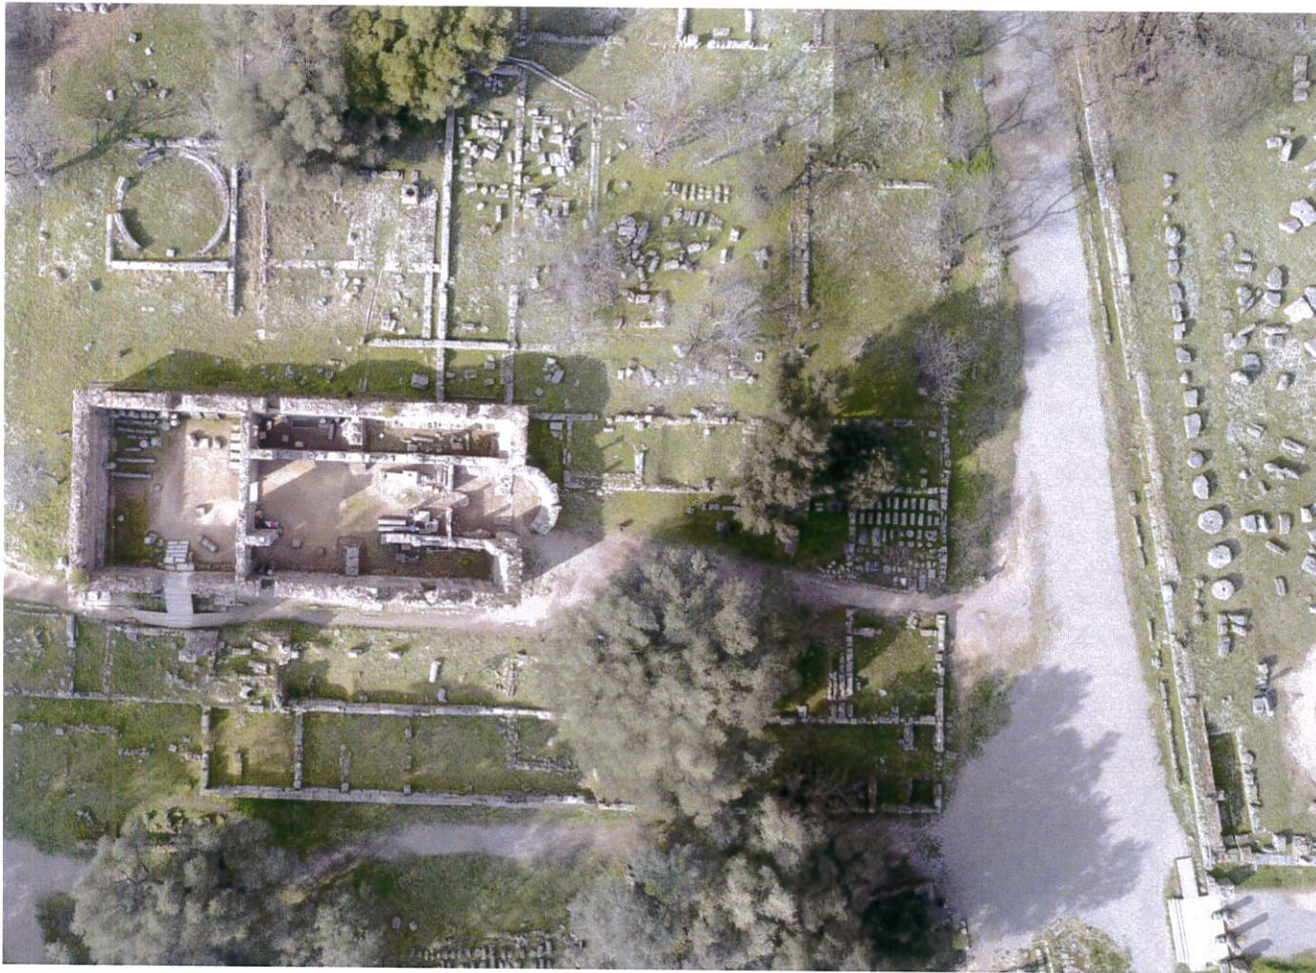
Εικ. 11 Κατάσταση 2019 (Αεροφωτογραφία DAI Athen – Imantosis)

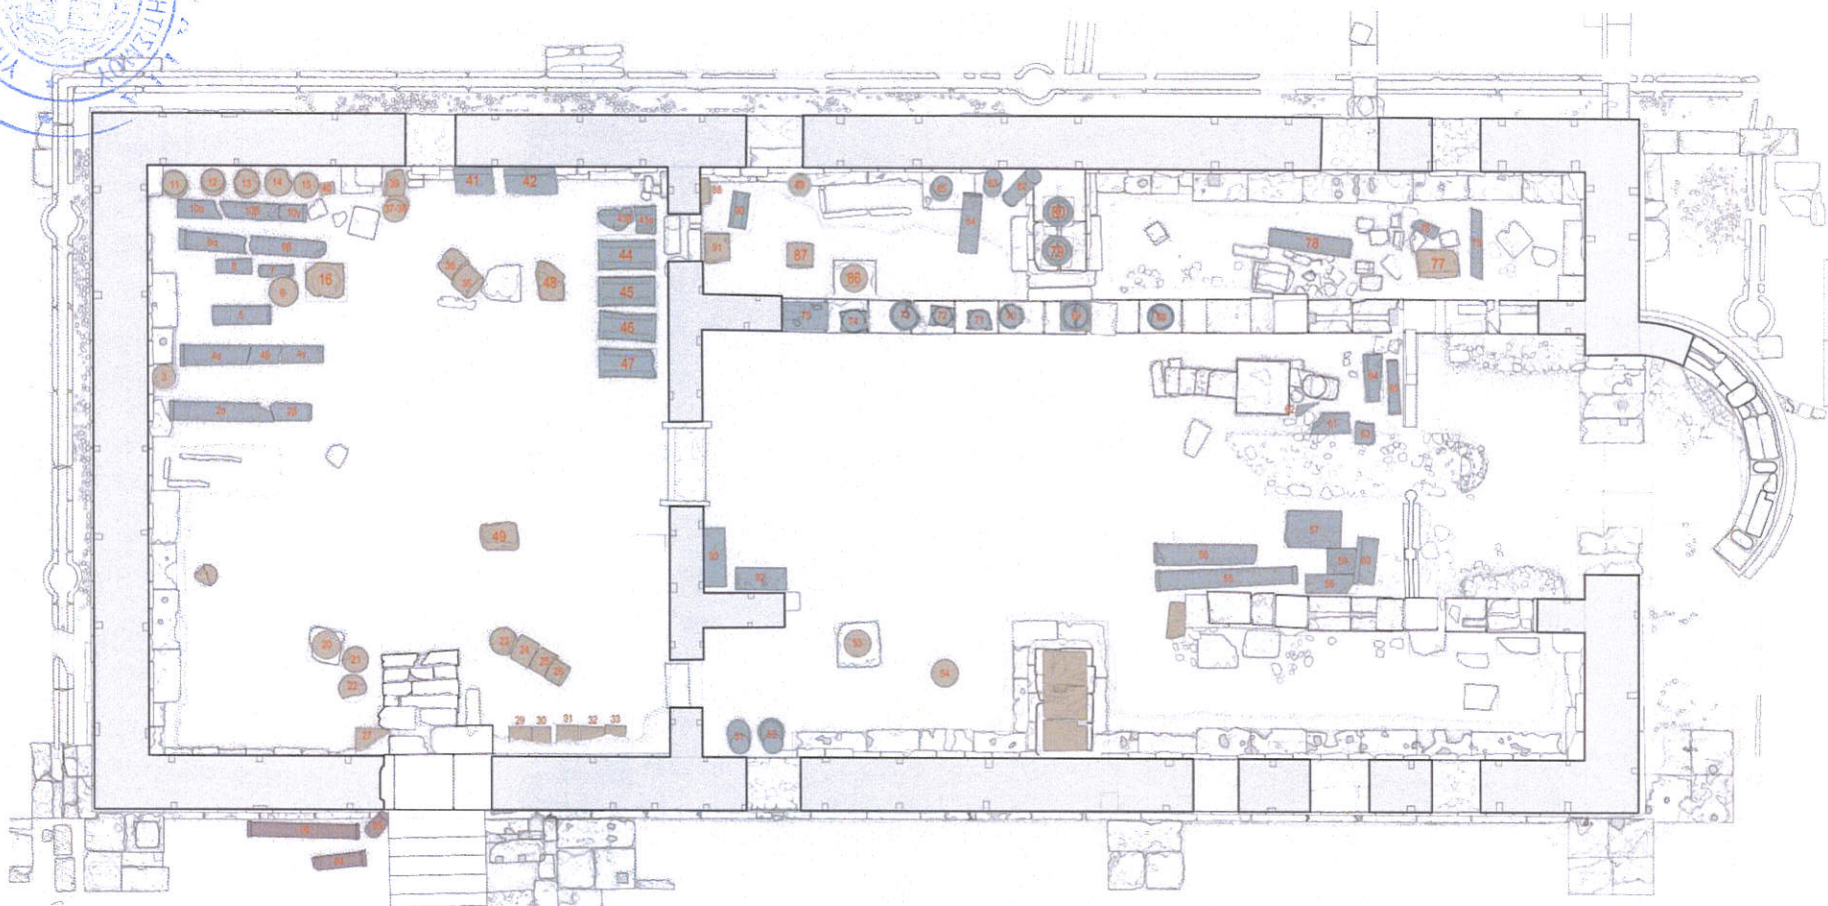
Εικ.12 Αποτύπωση. Κατάσταση 2020. Κάτοψη με αύξοντες αριθμούς μελών (Σχ. DAI Athen – Imantosis)

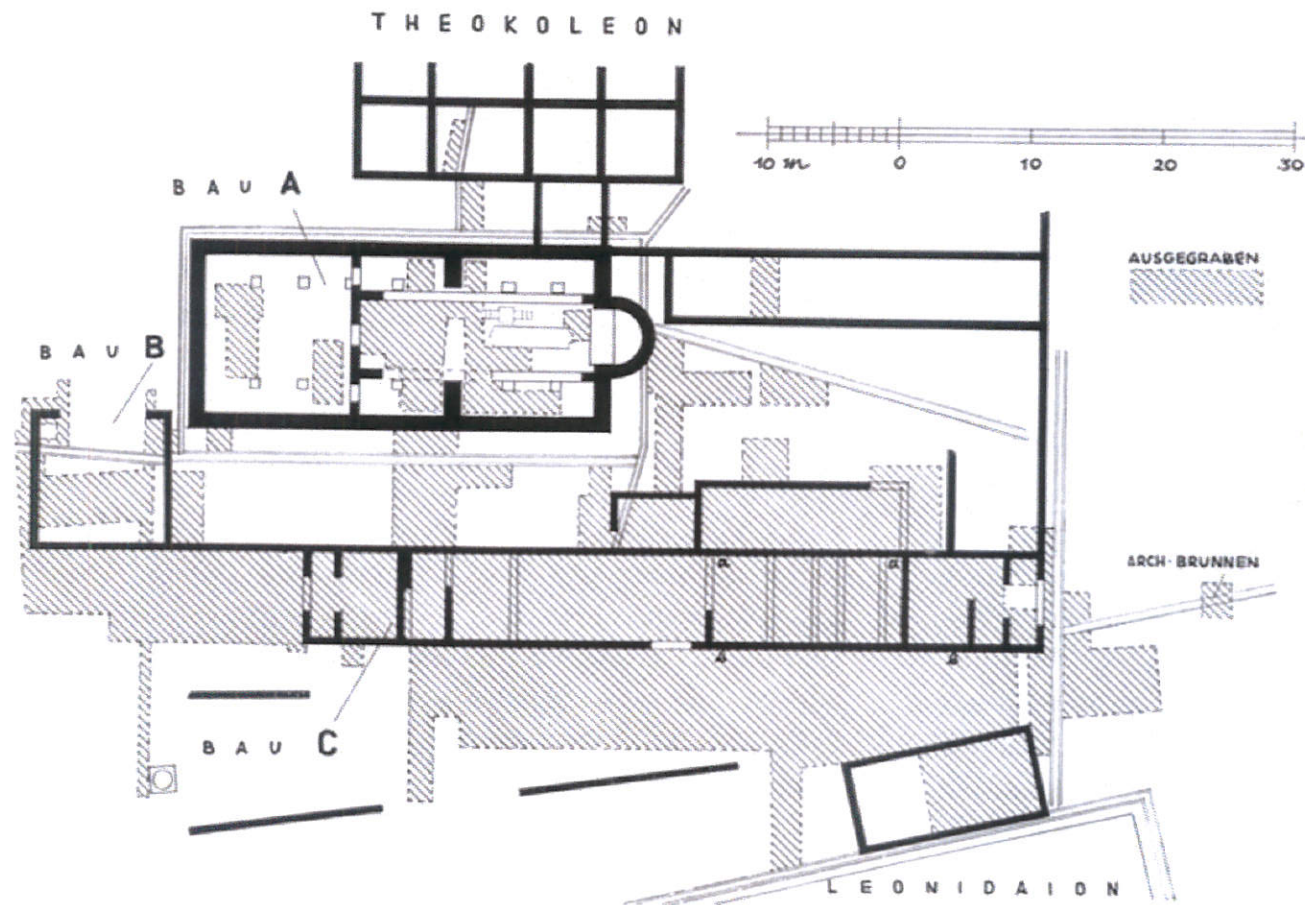
Abb. 2. Die Ausgrabungen 1954—1958

Εικ.13 Γενικό τοπογραφικό στο οποίο παρουσιάζονται τα σκάμματα της έρευνας Mallwitz (MALLWITZ - SCHIERING 196S, εικ.2)

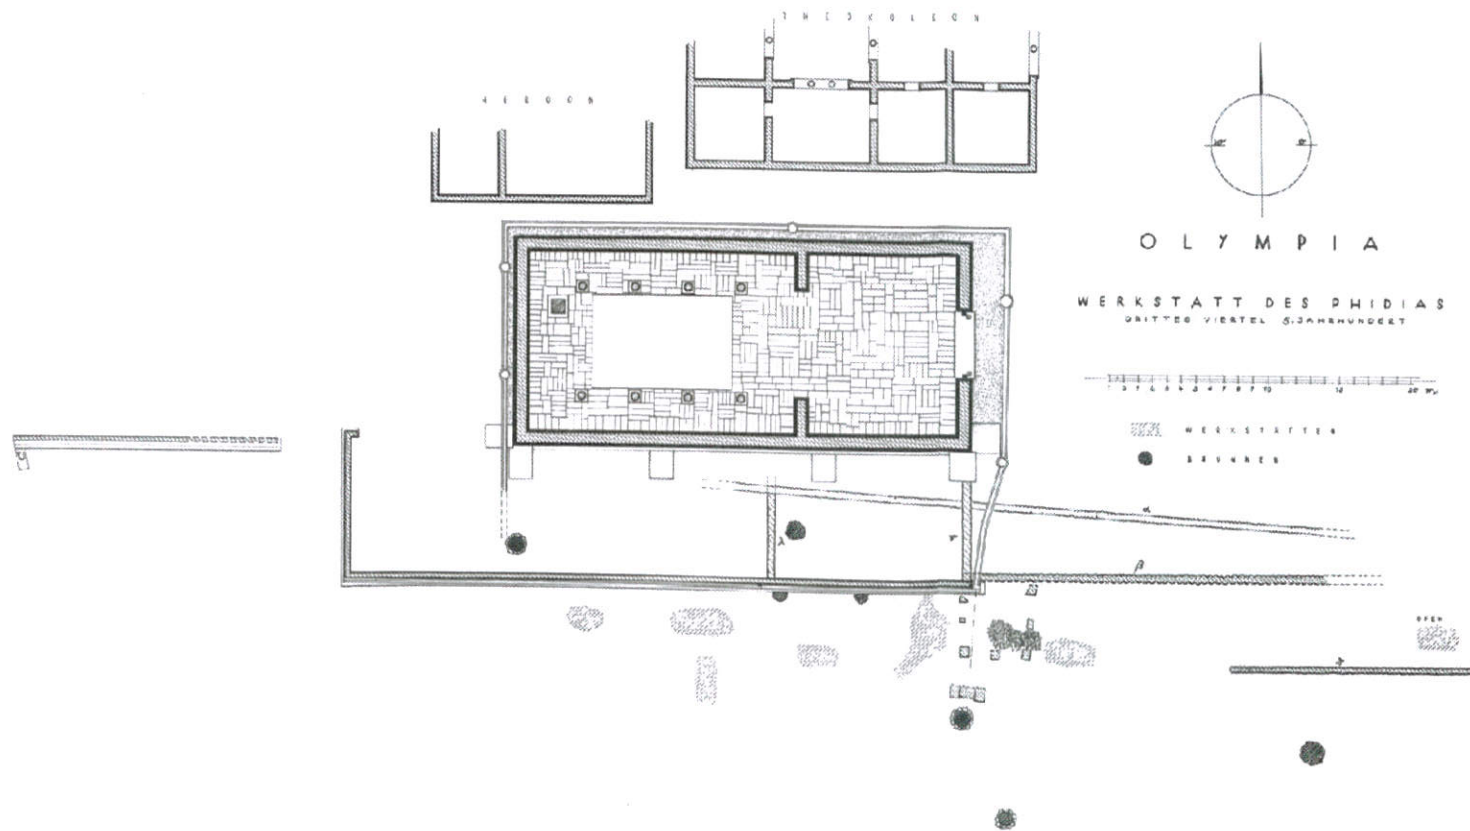
Εικ. 14 Το εργαστήριο του Φειδία και η ευρύτερη περιοχή. Η κλασική φάση (MALLWITZ - SCHIERING 196S, πίν.9)

Η ιστορία του συγκροτήματος ξεκινά το τρίτο τέταρτο του 5ου αι. π.Χ. Αρχικά αποτελούσε ένα αυτόνομο κτήριο, ελεύθερο στον χώρο. Στη βόρεια πλευρά γειτνιάζε προς τα ανατολικά με τον σύγχρονό του «Θηκολεώνα», που λειτουργούσε ως οικία των ιερέων της Άλτεις, και για ένα μικρότερο τμήμα προς τα δυτικά με το επίσης σύγχρονο κτήριο που είναι γνωστό ως «Ηρώον». Ανατολικά του κτηρίου η περιβάλλουσα έκταση έφτανε έως τον δρόμο που ακολουθούσε το δυτικό όριο του ιερού. Νότια ταυτόχρονα με το κτήριο ανεγέρθηκε ένας αναλημματικός τοίχος που ακολουθούσε παράλληλη πορεία με τον νότιο τοίχο του εργαστηρίου και διαμόρφωνε πλατύ άνδηρο. Το εργαστήριο είχε ορθογώνιο σχήμα και διαστάσεις 32,18x14,50 μ. Ο άξονας συμμετρίας του κτηρίου ακολουθούσε την κατεύθυνση Ανατολή - Δύση και η είσοδος του βρισκόταν στη στενή ανατολική πλευρά. Η εσωτερική του διαρρύθμιση ήταν απλή. Ο επισκέπτης περνούσε από το θύρωμα της εισόδου σε έναν πρόδομο σχεδόν τετράγωνου σχήματος, ο οποίος οριζόταν δυτικά από δύο εγκάρσια τοιχάρια που άφηναν ένα ευρύ κεντρικό πέρασμα προς την κύρια αίθουσα. Η κύρια αίθουσα ήταν ορθογώνια και με δύο

δίτονες κιονοστοιχίες τεσσάρων κίωνων διαιρούνταν σε τρία κλίτη: ένα ευρύ κεντρικό και δύο στενά ακραία που είχαν πλάτος που αντιστοιχούσε ακριβώς στο μήκος των εγκάρσιων τοιχαρίων. Η κατασκευή του κτηρίου ήταν ιδιαίτερα πολυτελής. Η θεμελίωση αποτελούνταν από ισχυρούς θεμελιότοιχους από καλολαξευμένους δόμους από κογχυλιάτη λίθο σε κανονικές στρώσεις ίσου ύψους διατόνων και δρομικών. Λόγω της ελαφράς κατωφέρειας του εδάφους οι στρώσεις της θεμελίωσης στη νότια πλευρά ήταν πέντε και στη βόρεια πλευρά δύο. Πάνω στην ευθυντηρία της θεμελίωσης έστεκαν δύο δρομικοί ορθοστάτες, και εν συνεχεία μία καλυπτήρια πλάκα. Και οι λίθοι της βάσεως του κτηρίου ήταν από κογχυλιάτη λίθο. Όπως προκύπτει από το ευρύ πλάτος του τοίχου (1,10 μ.), πάνω στις καλυπτήριες πλάκες εδράζονταν στρώσεις από ωμόπλινθους. Από την αρχική ανωδομή των τοίχων δεν σώζεται τίποτα, αφού μεταγενέστερα αντικαταστάθηκε όλο αυτό το τμήμα του κτηρίου. Στη λίθινη βάση με τους ορθοστάτες εντοπίστηκε σποραδικά η αρχική επίστρωση με κονίαμα που κάλυπτε προφανώς και το χαμένο σήμερα τμήμα της πλίνθινης ανωδομής. Η στέγη ήταν ξύλινη, καλυμμένη με πήλινη κεράμωση κορινθιακού τύπου. Από τα ευρήματα της ανασκαφής προκύπτει ότι η στέγη διέθετε μια ιδιαίτερα περίτεχνη σίμη. Τα στοιχεία αυτά αποδεικνύουν ότι το κλασικό κτήριο είχε ολοκληρωθεί και χρονολογείται, σύμφωνα με τις αρχαιολογικές παρατηρήσεις της στρωματογραφίας και τον σχολιασμό των ευρημάτων, στο τρίτο τέταρτο του 5ου αι. π.Χ.

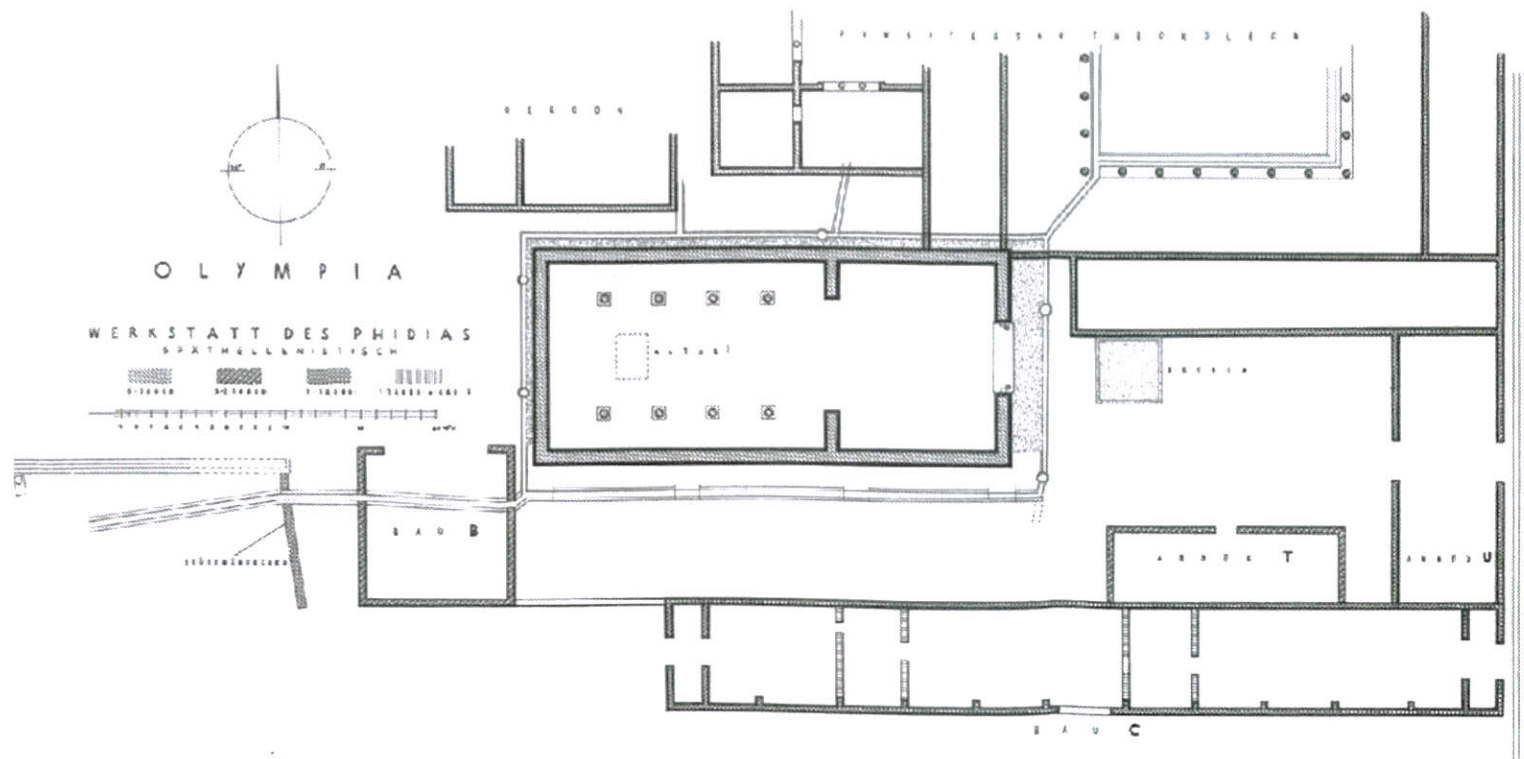
Εικ. 15 Το εργαστήριο του Φειδία και η ευρύτερη περιοχή. Η ελληνιστική φάση (MALLWITZ - SCHIERING 1965, πίν.11)

Κατά τον Mallwitz το διάστημα από τον 4ο αι. έως τον 2ο αι. π.Χ. ανάντη του νότιου αναλημματικού τοίχου και σε μικρή απόσταση από τη νοτιοδυτική γωνία του εργαστηρίου τοποθετήθηκε ένα μεγάλο τετράγωνο κτήριο (Bau B). Ο βόρειος τοίχος του κτηρίου βρίσκεται ακριβώς στη νοητή επέκταση του νότιου τοίχου του εργαστηρίου και η χάραξή του ακολουθεί με ακρίβεια το ορθοκανονικό σύστημα αξόνων του εργαστηρίου, όπως και όλα τα κτήρια των προσθηκών. Ο νότιος αναλημματικός τοίχος επεκτάθηκε έως το ανατολικό όριο της έκτασης του εργαστηρίου, δηλαδή έφτασε έως την οδό δυτικά του ιερού, ορίζοντας από τον νότο τον αύλειο χώρο του εργαστηρίου. Κατάντη του αναλημματικού τοίχου και σε όλο το μήκος που αντιστοιχεί στον αύλειο χώρο του εργαστηρίου κατασκευάστηκε ένα ιδιαίτερα επίμηκες κτήριο, γνωστό στην έρευνα ως «Bau C». Επίσης, προστέθηκε ανάντη του αναλημματικού τοίχου μία σαφώς μικρότερη σε μήκος αλλά και πάλι επιμήκης κατασκευή, γνωστή στην έρευνα ως «annex T», η οποία διαμόρφωνε εν μέρει το νότιο όριο της αυλής. Οι κατασκευές αυτές δεν είχαν τον μνημειακό χαρακτήρα του εργαστηρίου. Το πάχος των τοίχων ήταν γύρω στο 0,50 μ.

Κατά την ύστερη ελληνιστική περίοδο, που χρονικά εντοπίζεται στο διάστημα μεταξύ 2ου αι. π.Χ. και 1ου αι. μ.Χ., συντελέστηκαν μεγάλης κλίμακας αλλαγές στον περιβάλλοντα χώρο του εργαστηρίου όπως και στον Θεηκολεώνα. Στο ανατολικό τμήμα του Θεηκολεώνα τοποθετήθηκε ένα περιστύλιο. Ο νότιος τοίχος του περιστυλίου διαμόρφωσε το όριο μεταξύ του Θεηκολεώνα και του αύλειου χώρου του εργαστηρίου, ο οποίος απέκτησε τον χαρακτήρα περικλειστης αυλής. Η προσθήκη annex T παρέμεινε χωρίς μετατροπές. Τμήμα της αυλής καταλήφθηκε από νέες, αντίστοιχες με την κατασκευή annex T, προσθήκες στις υπόλοιπες πλευρές της αυλής (βόρεια και ανατολικά). Η ανατολική προσθήκη («annex U») λόγω θέσης λειτουργούσε ως χώρος εισόδου στο συγκρότημα. Λίγα μέτρα ανατολικά της εισόδου του εργαστηρίου κατασκευάστηκε αβαθής δεξαμενή τετράγωνου σχήματος. Μεγάλης κλίμακας αλλαγές συντελέστηκαν στο κτήριο Bau C. Το πρωιμότερο ελληνιστικό κτήριο κατεδαφίστηκε και στη θέση του κατασκευάστηκε ένα μακρύ κτήριο που το ανατολικό του όριο αντιστοιχούσε στην προέκταση του ανατολικού ορίου της έκτασης του περιβάλλοντα χώρου του εργαστηρίου. Το Bau B διατηρήθηκε, επίσης, χωρίς προσθήκες ή άλλες ριζικές αλλαγές.

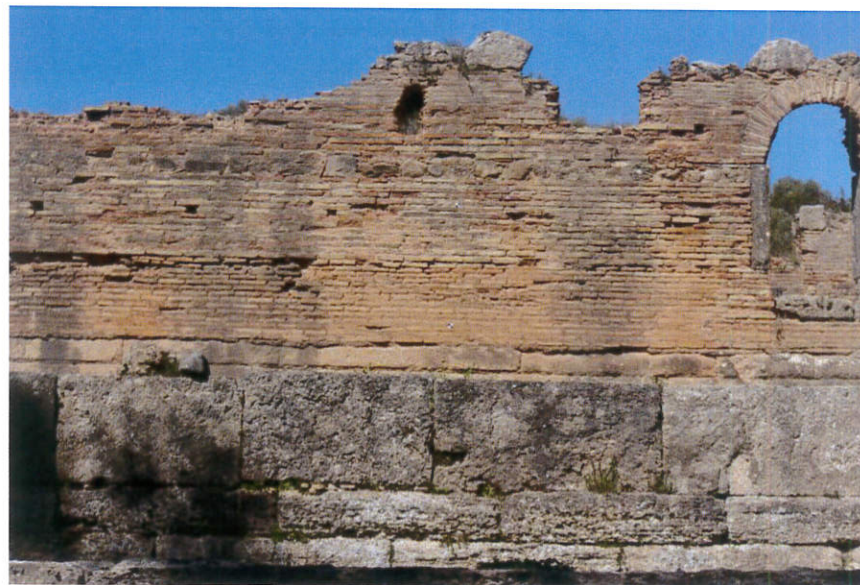
Εικ. 16 Το εργαστήριο του Φειδία. Άποψη του βόρειου τοίχου. Την ρωμαϊκή εποχή πάνω στη βάση της κλασικής φάσης χτίστηκαν νέοι τοίχοι με θώρακα από οπτοπλινθοδομή (DAI ATHEN)

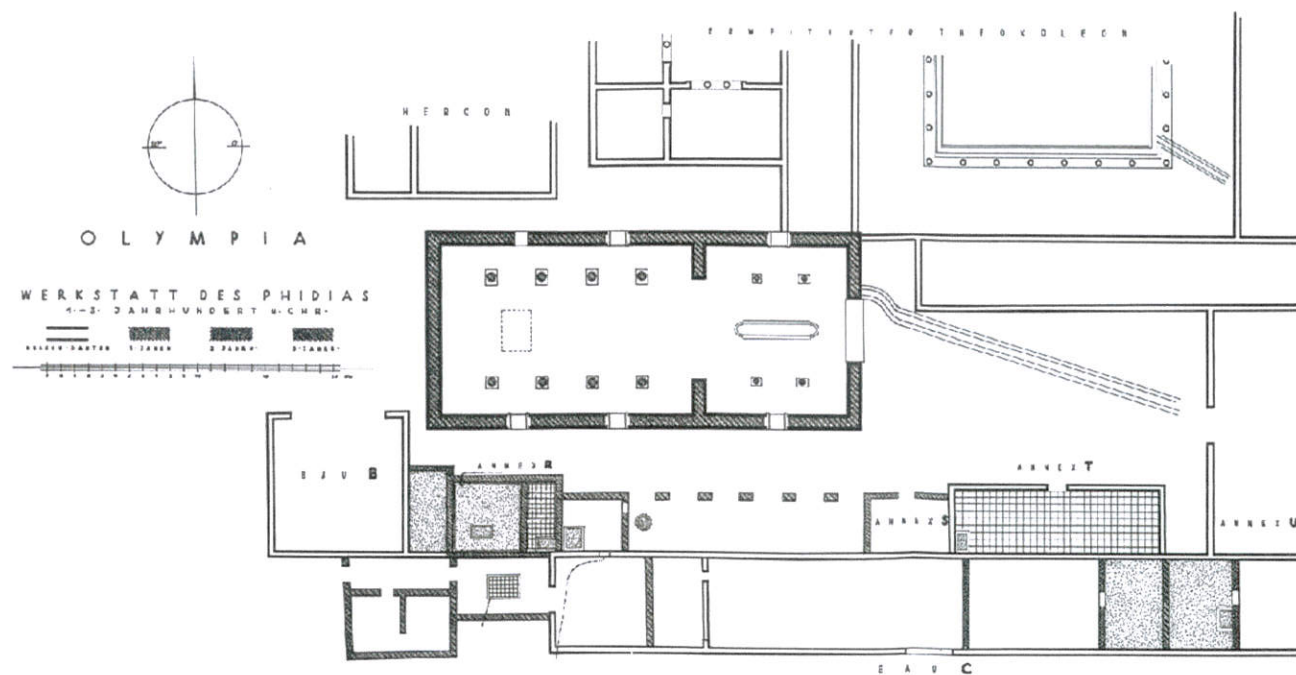
Εικ. 17 Το εργαστήριο του Φειδία και η ευρύτερη περιοχή. Η ρωμαϊκή φάση (MALLWITZ - SCHIERING 196S, πίν.12)

Τη ρωμαϊκή εποχή μεγάλης κλίμακας αλλαγές έλαβαν χώρα τόσο στο κτήριο του εργαστηρίου όσο και στον περιβάλλοντα χώρο. Μόνο η αρχική διαρρύθμιση του κτηρίου με τους δύο χώρους, δηλαδή τον πρόδομο και την κύρια αίθουσα παρέμεινε αναλλοίωτη. Στον πρόδομο τοποθετήθηκαν, στην ίδια ευθεία με τις κιονοστοιχίες της κύριας αίθουσας, κιονοστοιχίες δύο κίωνων – έτσι διαιρέθηκε και ο πρόδομος σε τρία κλίτη. Στο κέντρο του προδόμου εγκαταστάθηκε αβαθής δεξαμενή. Κατασκευαστικά οι αλλαγές ήταν μεγάλες. Οι τοίχοι κατεδαφίστηκαν έως την καλυπτήρια πλάκα της βάσης. Πάνω στη βάση χτίστηκαν νέοι τοίχοι με θώρακα από οπτοπλινθοδομή και πυρήνα από πλίνθους και λιθάρια με άφθονο ρωμαϊκό κονίαμα ως συνδετικό υλικό. Σποραδικά στους τοίχους εμφανίζονται ζώνες μικρού ύψους από λιθοδομές, οι οποίες κατά κανόνα διακόπτονται σε απόσταση από τις γωνίες του κτηρίου. Στη βόρεια όπως και στη νότια όψη υπήρχαν από τρία τοξωτά παράθυρα συμμετρικά τοποθετημένα. Στις όψεις επικρατούν τα πλήρη και όχι τα κενά. Στον περιβάλλοντα χώρο η έκταση μεταξύ της προσθήκης annex T και του Bau B καταλήφθηκε από πεσσοστοιχία ενός ημιυπαίθριου χώρου και από νέα διαμερίσματα.

Προσθήκες κατ' επέκταση και προς τα δυτικά παρατηρούνται στο κτήριο Bau C, στο οποίο κατασκευάστηκαν επίσης νέοι εγκάρσιοι τοίχοι, αφού καταργήθηκαν οι περισσότεροι παλαιοί. Θα μπορούσε να υποστηριχθεί ότι η μεγάλη οικοδομική δραστηριότητα στα κτήρια συνοδείας του κεντρικού κτηρίου αποτελεί ένδειξη ανάμεσα και σε άλλες ότι η ρωμαϊκή φάση και αυτή ολοκληρώθηκε, σε αντίθεση με την άποψη που υποστηρίζει ότι η ρωμαϊκή φάση του εργαστηρίου παρέμεινε ημιτελής.
