Αποκατάσταση Εργαστηρίου Φειδία – Παλαιοχριστιανικής Βασιλικής στην Ολυμπία

Δρ. Θεμιστοκλής Μπιλής, Αρχιτέκτων Μηχανικός ΕΜΠ (DAI ΑΘΗΝ)

Αθήνα 2020 (ενημέρωση 2021)

ΤΕΧΝΙΚΗ ΕΚΘΕΣΗ

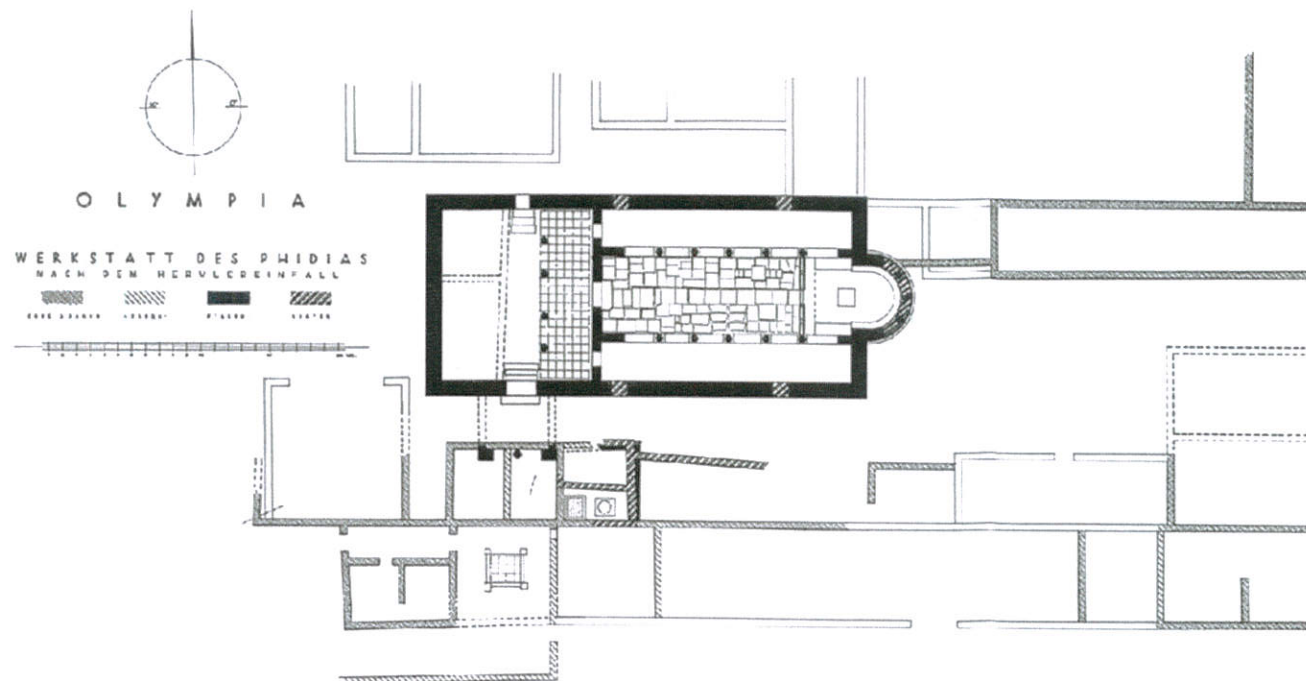
Εικ. 18 Το εργαστήριο του Φειδία και η ευρύτερη περιοχή. Η βυζαντινή φάση (MALLWITZ - SCHIERING 1965, πίν.13)

★ Μετά την κατάρρευση του αρχαίου κόσμου, μεταξύ 435 και 451 μ.Χ., στο ερείπιο του εργαστηρίου εγκαταστάθηκε το σπουδαιότερο κτήριο του βυζαντινού οικισμού, δηλαδή το κεντρικό κτήριο της χριστιανικής λατρείας. Εκείνη την εποχή δεν ήταν λίγες οι φορές που αρχαία κτήρια ή τα ερείπιά τους τροποποιήθηκαν για να παραλάβουν τη νέα αυτή χρήση. Ο κτηριακός τύπος της παλαιοχριστιανικής βασιλικής προσαρμόστηκε εύκολα στο ορθογώνιο σχήμα του προϋπάρχοντος κτηρίου. Οι ισχυροί ρωμαϊκοί τοίχοι ήταν σταθεροί και με λίγες μετατροπές, όπως διανοίξεις νέων ανοιγμάτων, εντάχθηκαν αυτούσιοι στο νέο αρχιτεκτονικό σχέδιο. Βέβαια, όπως συνέβαινε συνήθως σε τέτοιες περιπτώσεις, η νέα διαρρύθμιση απαιτούσε κάποιες καθαιρέσεις αλλά και προσθήκες. Η είσοδος του ναού τοποθετήθηκε πιθανότατα στη θέση ενός προγενέστερου παραθύρου στο δυτικό τμήμα του νότιου τοίχου. Μπροστά από την είσοδο και νότια προστέθηκε ένας πυλώνας τετράγωνου σχήματος με πεσσούς στις γωνίες και τοξωτά περάσματα. Ο νάρθηκας διαμορφωνόταν από πέντε τόξα που στηρίζονταν στους μακρείς τοίχους και σε τέσσερις μαρμάρινους κίονες. Την εποχή των γαλλικών ανασκαφών φαίνεται ότι το στοιχείο αυτό σωζόταν ακέραιο. Ένας εγκάρσιος τοίχος κατασκευάστηκε για να αποτελέσει το δυτικό όριο του ναού. Διέθετε τρεις θύρες σε συμμετρική διάταξη, που

οδηγούσαν στα αντίστοιχα κλίτη (βόρειο, κεντρικό, νότιο). Ο τοίχος αυτός κατασκευάστηκε από σπόλια, όπως και όλα τα υπόλοιπα τμήματα της εκκλησίας (κίονες, άμβωνας κ.ά.). Οι κιονοστοιχίες πέντε κίωνων, που κατέληγαν στα δυτικά άκρα σε τοιχάρια, στήριζαν 6 τόξα που διαμόρφωναν τον τυπικό διαχωρισμό του εσωτερικού χώρου του ναού σε τρία κλίτη. Το μαρμάρινο περίτεχνο τέμπλο ερχόταν σε αντίθεση με την απλή κτιστή κυβική τράπεζα, η οποία υπήρχε στη θέση της μέχρι που κατεδαφίστηκε με σκοπό την έρευνα της κλασικής φάσης κτηρίου. Η κόγχη τοποθετήθηκε ανατολικά, εκεί όπου υπήρχε το αρχικό άνοιγμα της εισόδου του εργαστηρίου, το οποίο διευρύνθηκε για να διαμορφωθεί το ιερό. Η κόγχη είχε τέσσερα τοξωτά παράθυρα, που διαμορφώνονταν με τρία μαρμάρινα στηρίγματα με μαρμάρινους αμφικιονίσκους με βάση και επιθήματα. Ο πυρήνας του άμβωνα διατηρείται ακόμα στη θέση του. Στο δάπεδο της εκκλησίας εντοπίστηκαν χριστιανικές επιγραφές που μας δίνουν πληροφορίες σχετικά με τη μαρμαρόστρωση του δαπέδου. Η βασιλική της Ολυμπίας θεωρείται η αρχαιότερη γνωστή παλαιοχριστιανική εκκλησία της Ηλείας.

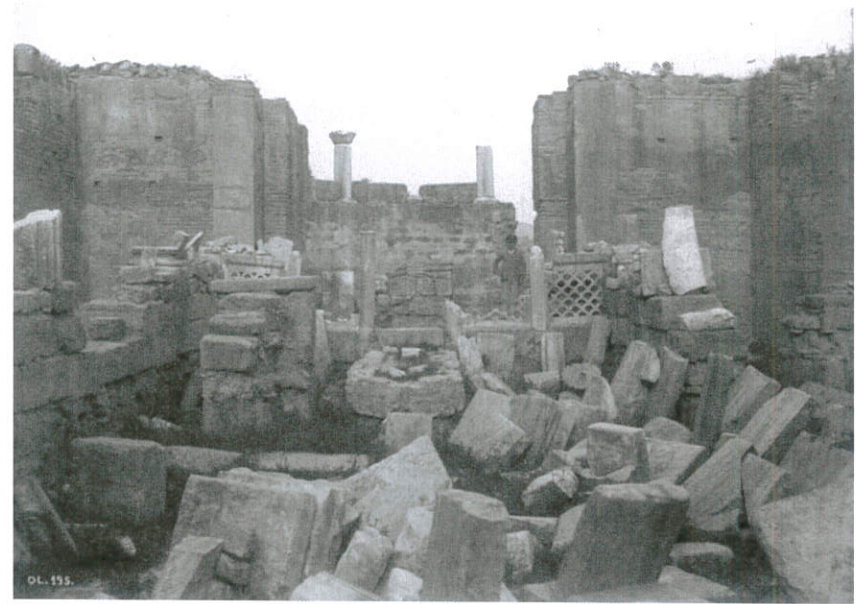
Εικ. 19 Το εργαστήριο του Φειδία. Η κατάσταση του μνημείου 1938 (D-DAI-ATH-Olympia-0195)

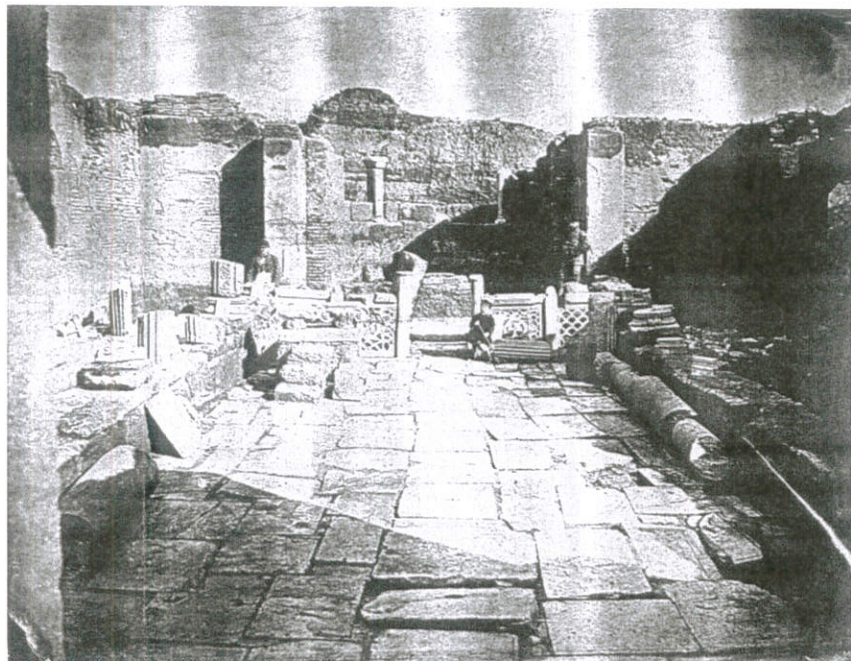
Εικ. 20 Το εργαστήριο του Φειδία. Η κατάσταση του μνημείου το 1877 (Bauer et al, εικ. 6)

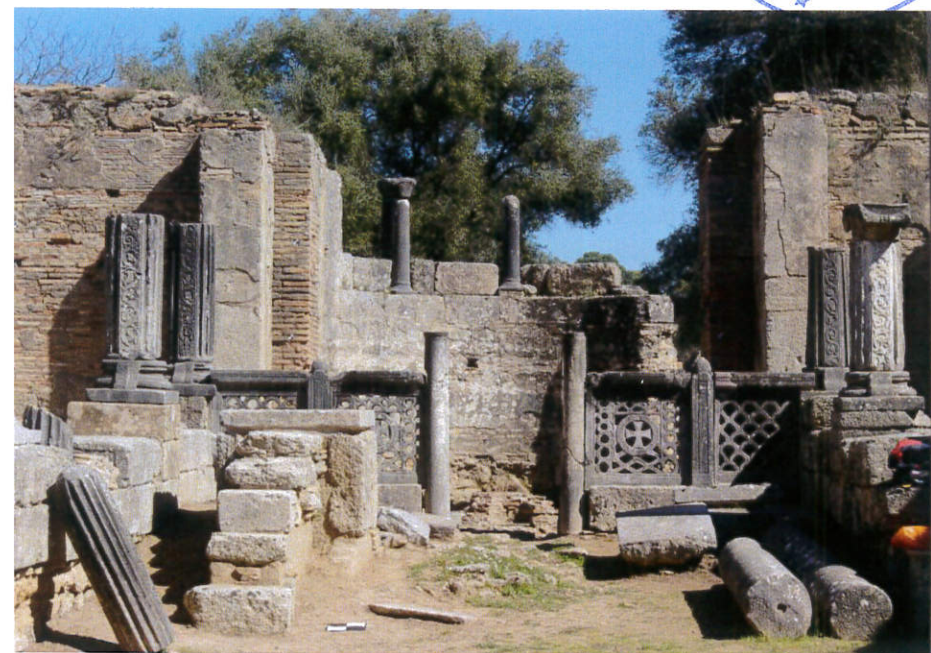
Εικ. 21 Το εργαστήριο του Φειδία. Η κατάσταση του μνημείου 2019 (DAI ATHEN)

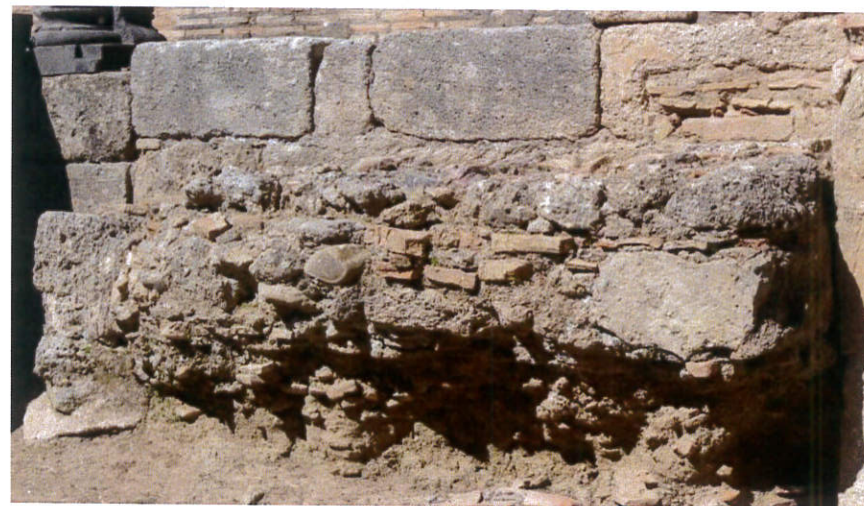
Εικ. 22 Το εργαστήριο του Φειδία. Ανασκαμμένα θεμέλια στο ιερό που διαρρέουν συνέχεια (DAI ATHEN)

- 1.1 Συσώρευση υδάτων εντός του μνημείου μετά από βροχές
- 1.2 Βάθος ανασκαφής που αφήνει εκτεθειμένες τις υποθεμελίωσεις των τοίχων της βασιλικής (κιονοστοιχίες και ενδιάμεσοι τοίχοι) αλλά και κατασκευές νότια του εργαστηρίου
- 1.3 Δάπεδο εκκλησίας από srolia πλήρως κατεδαφισμένο
- 1.4 Δάπεδο νάρθηκα από κεραμικά πλακίδια κατεστραμμένο
- 1.5 «Ρωμαϊκή» αβαθής δεξαμενή σε ερειπιώδη κατάσταση

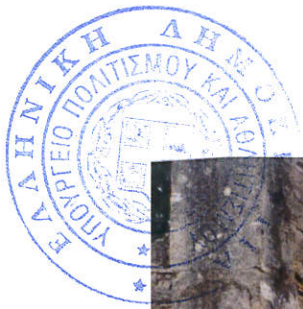
Εικ.24 (αριστερά) Στάσιμα νερά μετά από βροχή στην περιοχή της βασιλικής Εικ.25 (δεξιά). Πρόχειρη υποστήλωση χωρίς να λύνει το πρόβλημα ευστάθειας του βυζαντινού τοίχου (DAI ATHEN)

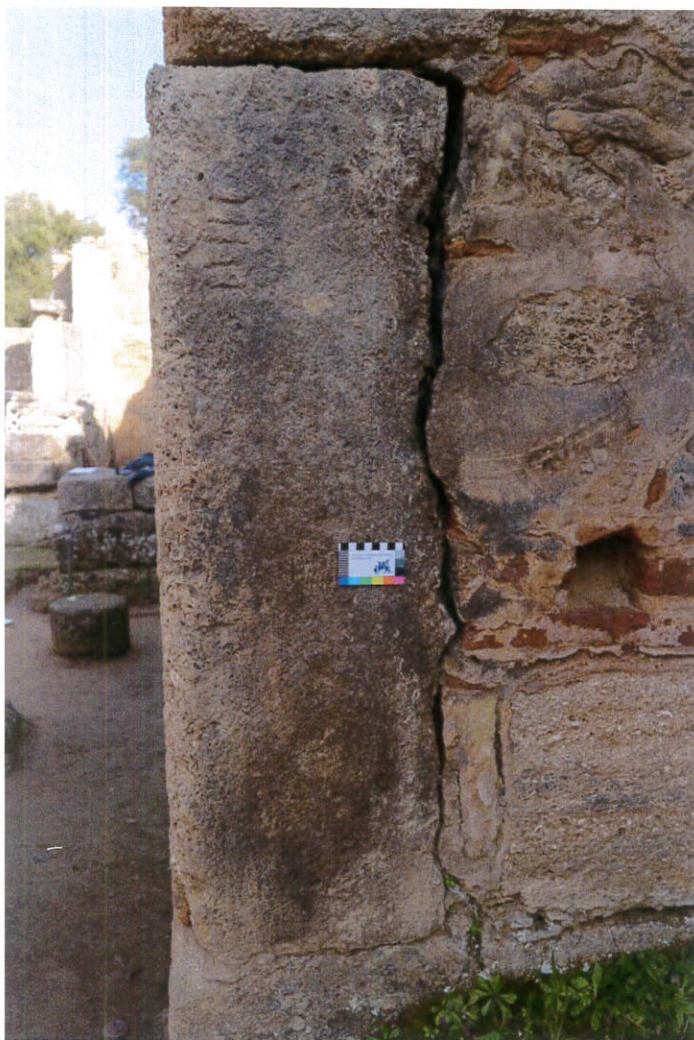
Εικ.26 (αριστερά) Αποκόλληση λίθου λόγω υποχώρησης θεμελίου Εικ.27 (δεξιά) Πρόχειρα αναστηλωμένοι σφόνδυλοι κλασικών κιόνων σε θέση πτώσης (DAI ATHEN)

- 2.4 Κίονες εκκλησίας σε ακέραια και θραυσματική μορφή επί εδάφους
- 2.5 Ανώφλι κεντρικής θύρας βασιλικής σε κακή κατάσταση. Τοπικές αποκολλήσεις λίθων από τις λιθοδομές λόγω εκτεθειμένης θεμελίωσης. Ανάγκη στερέωσης
- 2.6 Κονιάματα τοίχων βασιλικής με κίνδυνο διαρροής
- 2.7 Ερείπιο τοξωτού προστεγάσματος νότια σε κακή κατάσταση διατήρησης. Ανάγκη άμεσων μέτρων υποστήριξης
- 2.8 Κατάρρευση πρόχειρα τοποθετημένων σφονδύλων κίωνων κλασικής φάσεως από Dörpfeld
- 2.9 Αγία τράπεζα εκκλησίας κατεδαφισμένη

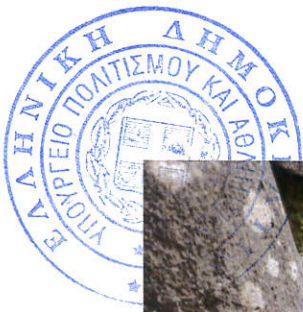
Εικ.28 (αριστερά) Κίονες της βυζαντινής φάσης σε θραυσματική μορφή επί εδάφους Εικ.29 (δεξιά) Κίονες της βυζαντινής φάσης επί εδάφους (DAI ATHEN)
