2. ΠΡΟΤΑΣΗ

2.1. Στόχος της μελέτης

2.3 Αιτιολόγηση της αναστηλωτικής πρότασης

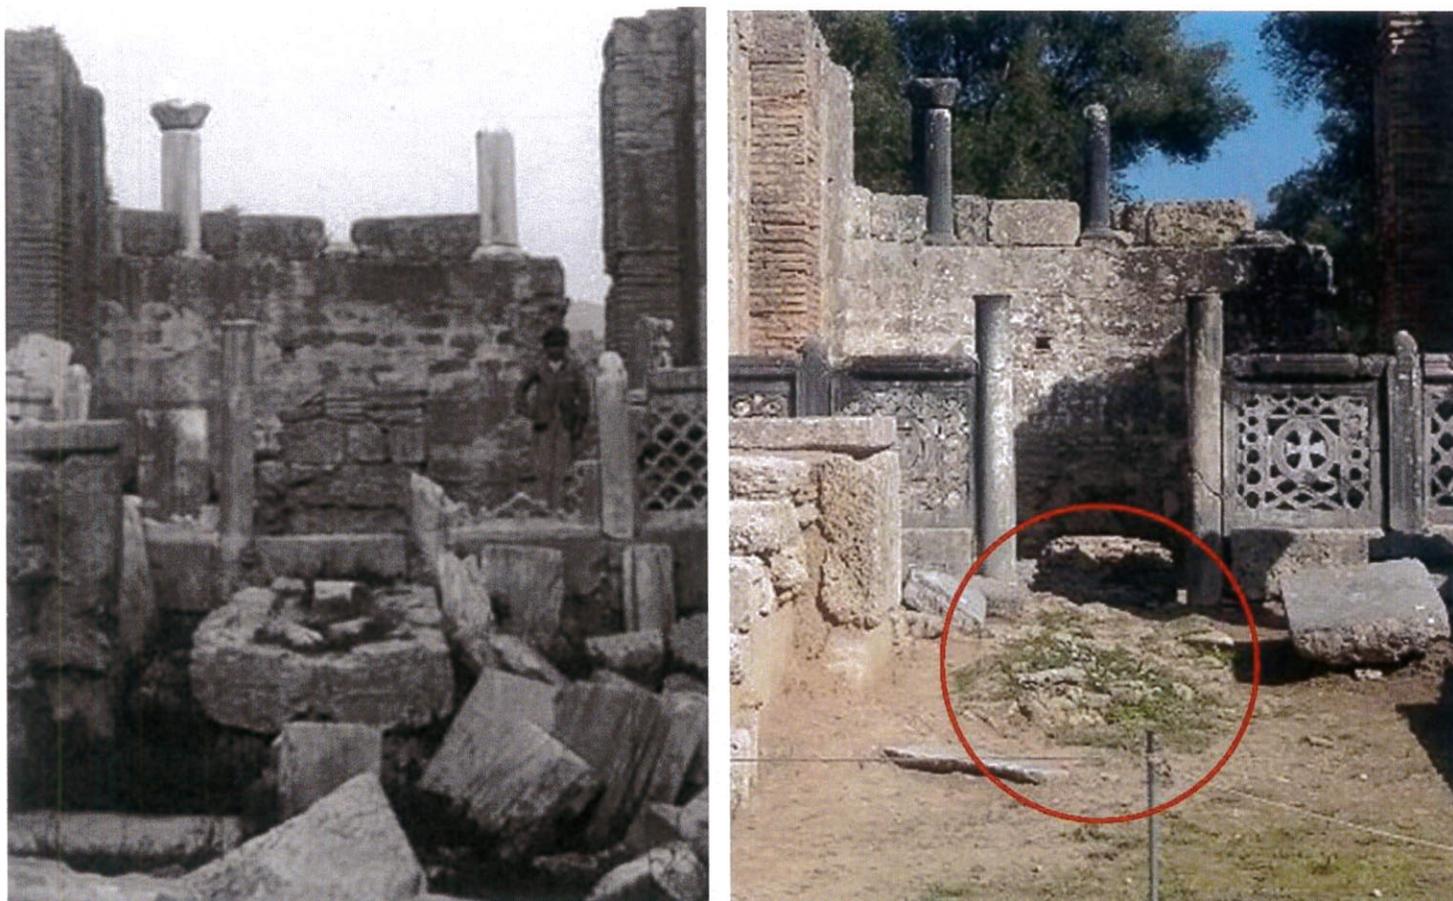
Εικ. 30 Η ρωμαϊκή αβαθής δεξαμενή. Αριστερά η κατάστασή της ως είχε το 1938, δεξιά το 2019. Οι επιπτώσεις της διατήρησης της στάθμης του εδάφους σε χαμηλό υψόμετρο μετά τις ανασκαφές ήταν καταστροφικές (Bilis-DAI ATHEN)

Δεν υπήρξε σχεδόν καμία μέριμνα στήριξης των στοιχείων που παρέμειναν εκτεθειμένα προς έκθεση. Αποτέλεσμα ήταν η σχεδόν ολική καταστροφή στοιχείων, όπως για παράδειγμα του ερειπίου της αβαθούς ρωμαϊκής δεξαμενής που παρέμεινε εκτεθειμένο στο έδαφος, όπως γίνεται φανερό από την παρατήρηση των παλαιότερων φωτογραφιών. Η άποψη της παρουσίασης της κλασικής φάσεως στον μέγιστο δυνατό βαθμό θα ήταν συνειδητή επιλογή προς όφελος του αρχαιογνωστικού περιεχομένου, εάν συνοδευόταν από δράσεις παράλληλης προστασίας των στοιχείων της βασιλικής με σκοπό να μην τίθενται σε κίνδυνο τα στοιχεία μίας φάσεως προς όφελος της άλλης.

1.5 Μερική αναστήλωση «ρωμαϊκής» αβαθούς δεξαμενής σε ερειπιώδη κατάσταση. Το στοιχείο αυτό καταστράφηκε σε μεγάλο βαθμό από τον βηματισμό επισκεπτών όλα τα χρόνια που ήταν ελεύθερη η πρόσβαση και μετά την ανασκαφή.

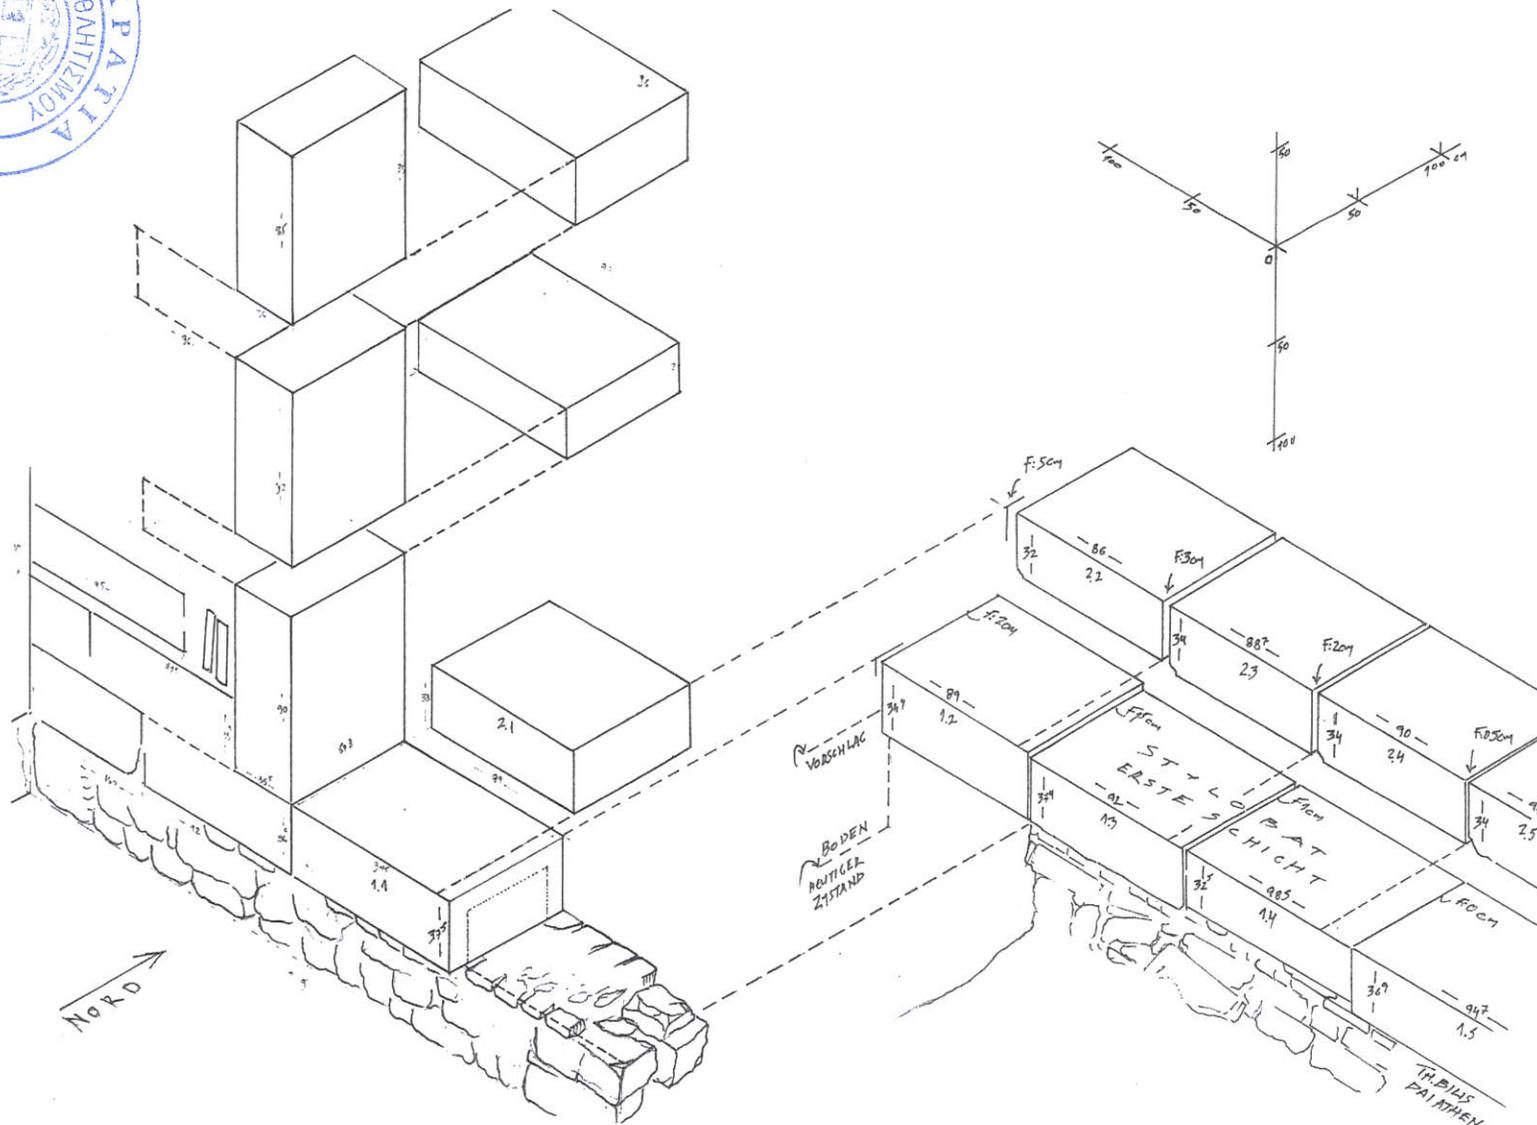
Εικ. 31 Εργαστήριο του Φειδία. Βυζαντινή φάση. Βόρεια Κιονοστοιχία. Τρόπος δομής στη περιοχή του στυλοβάτη και του δυτικού ακραίου τοιχάριου που κατασκευάζονται με επανάχρηση αρχιτεκτονικών μελών (Θ. Μπιλής-DAI ATHEN)

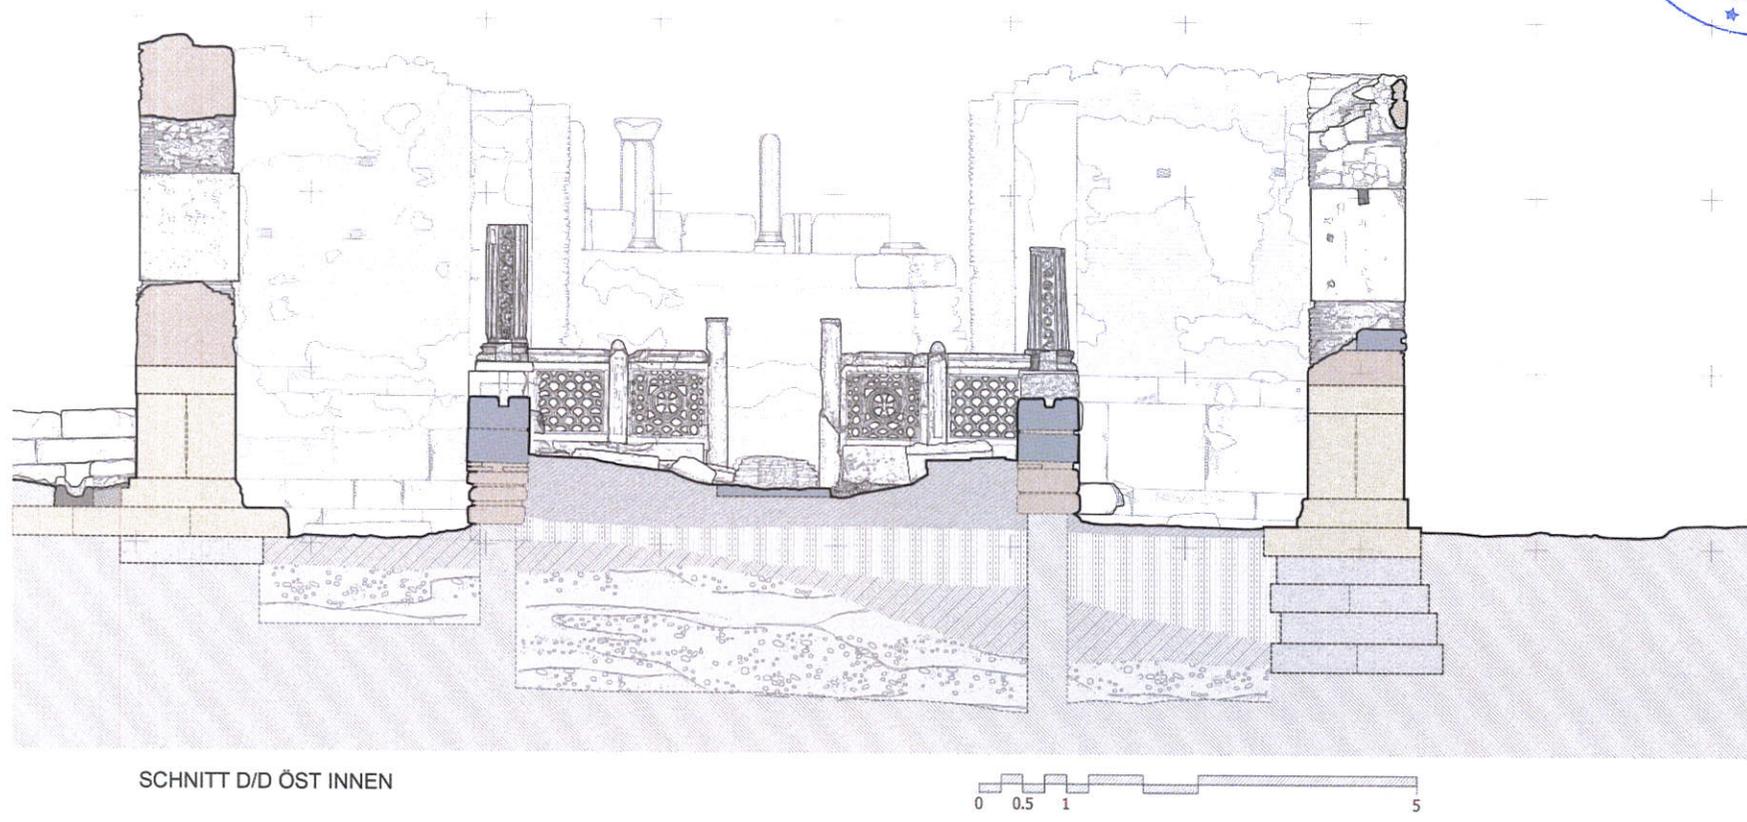
Εικ. 32 Εγκάρσια Τομή αποτύπωσης με στοιχεία της στρωματογραφίας των ερευνών Mallwitz (DAI ATHEN-Imantosis)

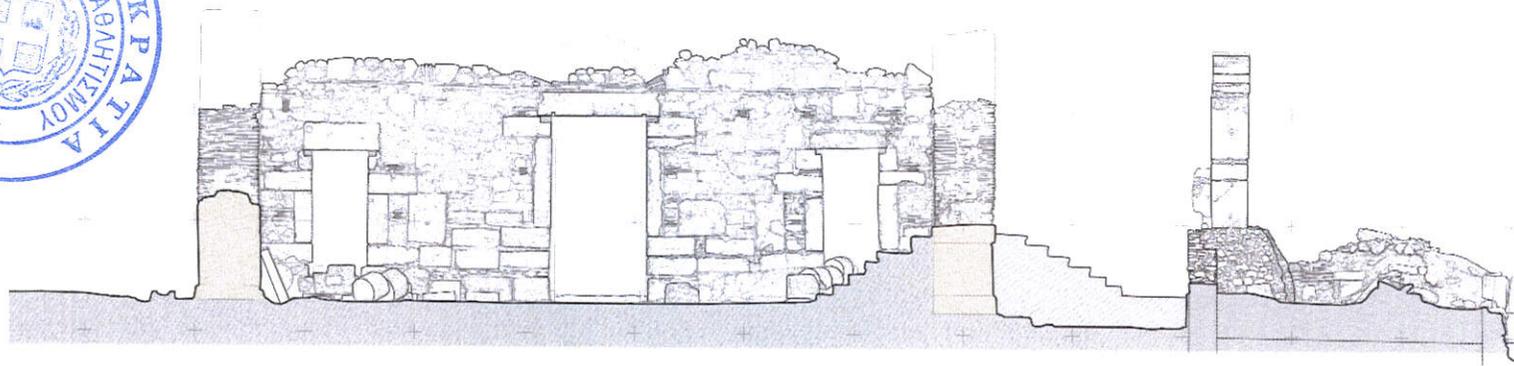
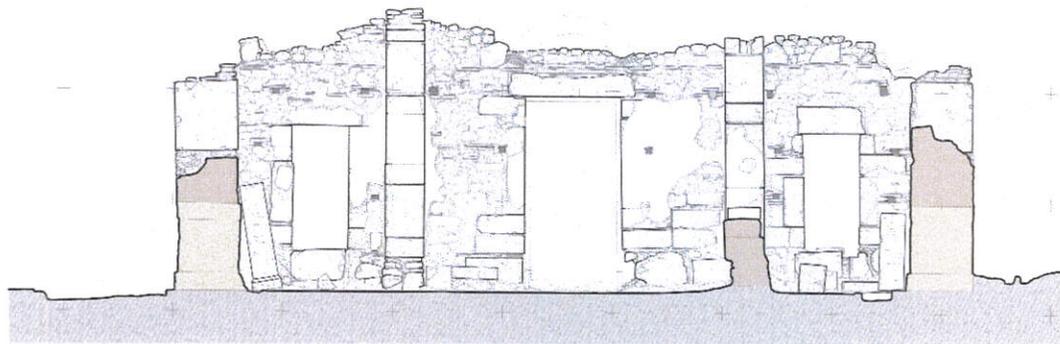
Εικ. 33 - 34 Εγκάρσιες τομές αποτύπωσης (DAI ATHEN-Imantosis)

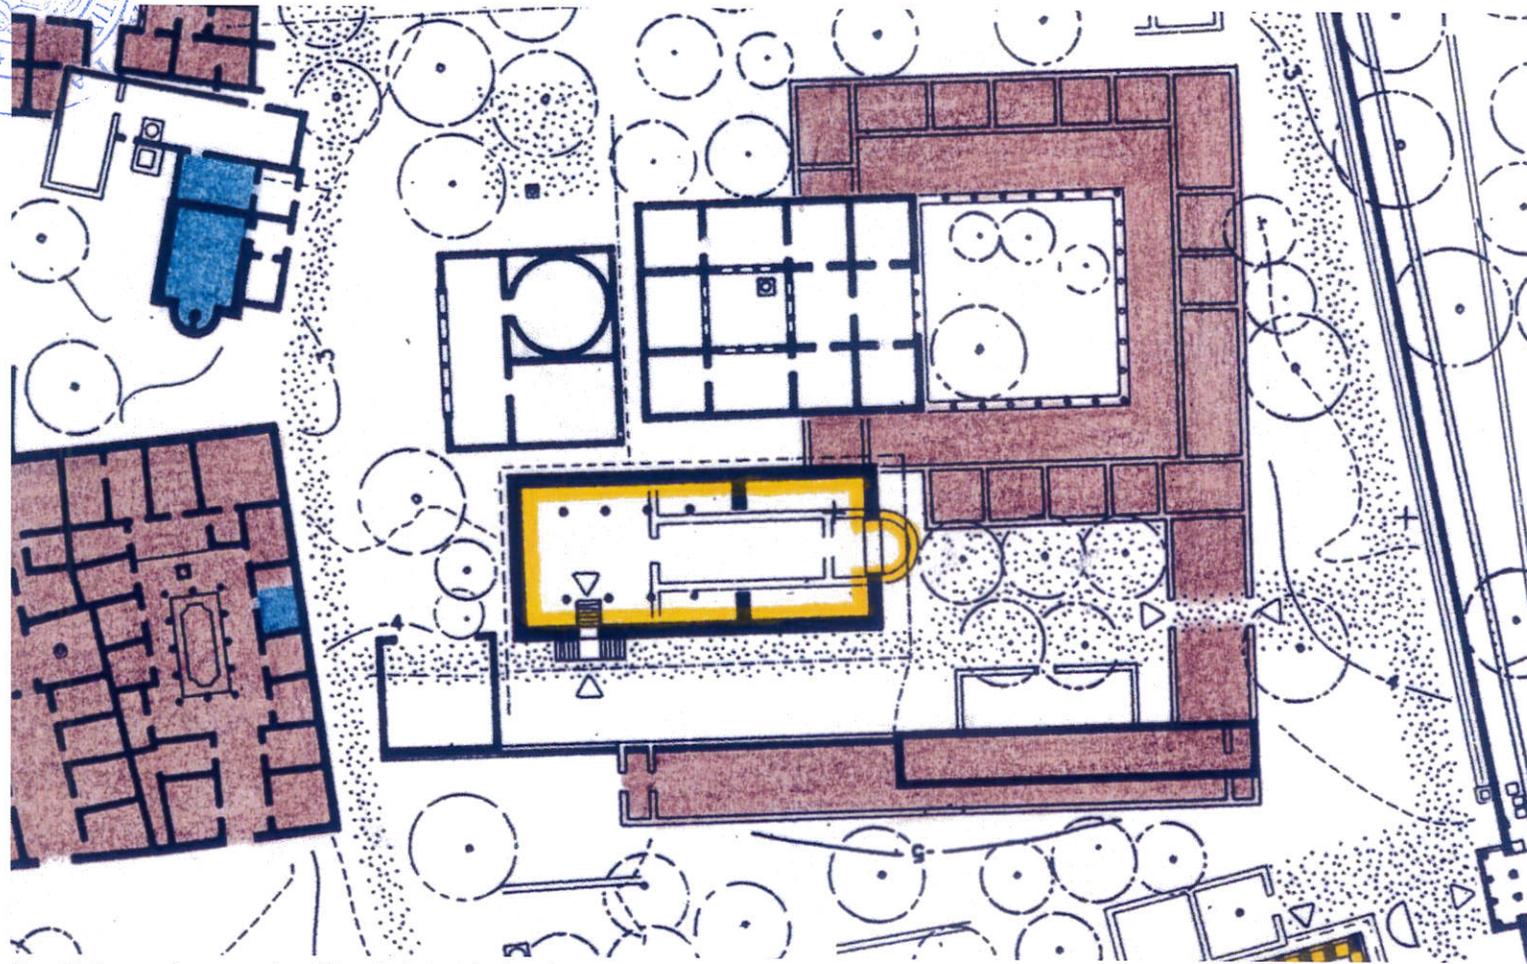
Εικ. 35 Λεπτομέρεια από σχέδιο H. Schmidt (Leitlinien für Denkmalpflegerische Massnahmen, Konservierungs-/Restaurierungsplan) για Ολυμπία. Προδιαγράφεται η ανάγκη ειδικής μελέτης για την αναστήλωση του μνημείου. Ειδικότερα προδιαγράφεται η αναστήλωση της κόγχης της βασιλικής. DAI ATHEN Archiv. Σχ. H. Schmidt et al. Plan6)

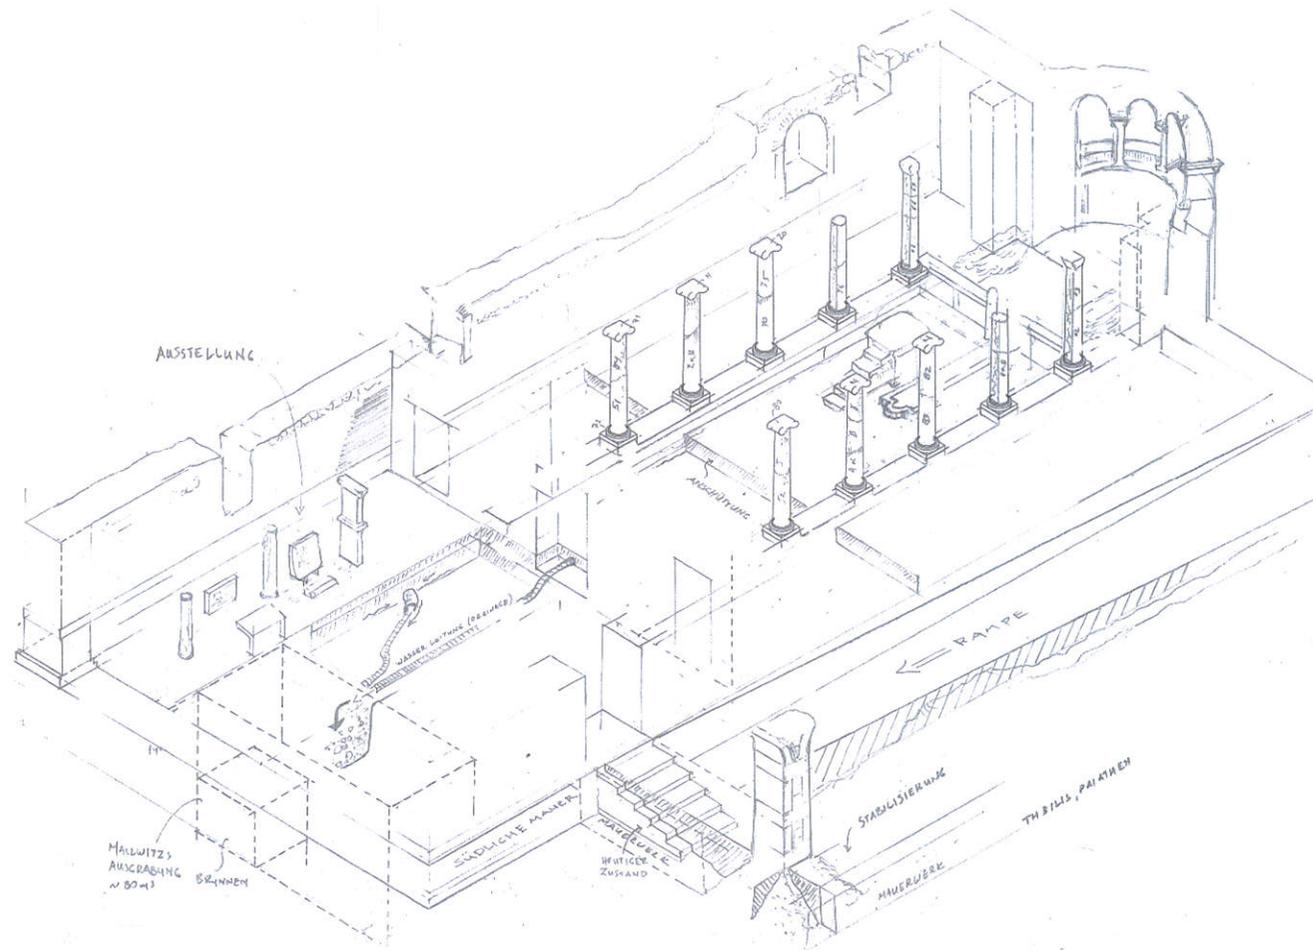
Εικ. 36 Πρόταση πριν την ολοκλήρωση των αποτυπώσεων. Η κεντρική ιδέα των δράσεων (Bilis-DAI ATHEN,2019)

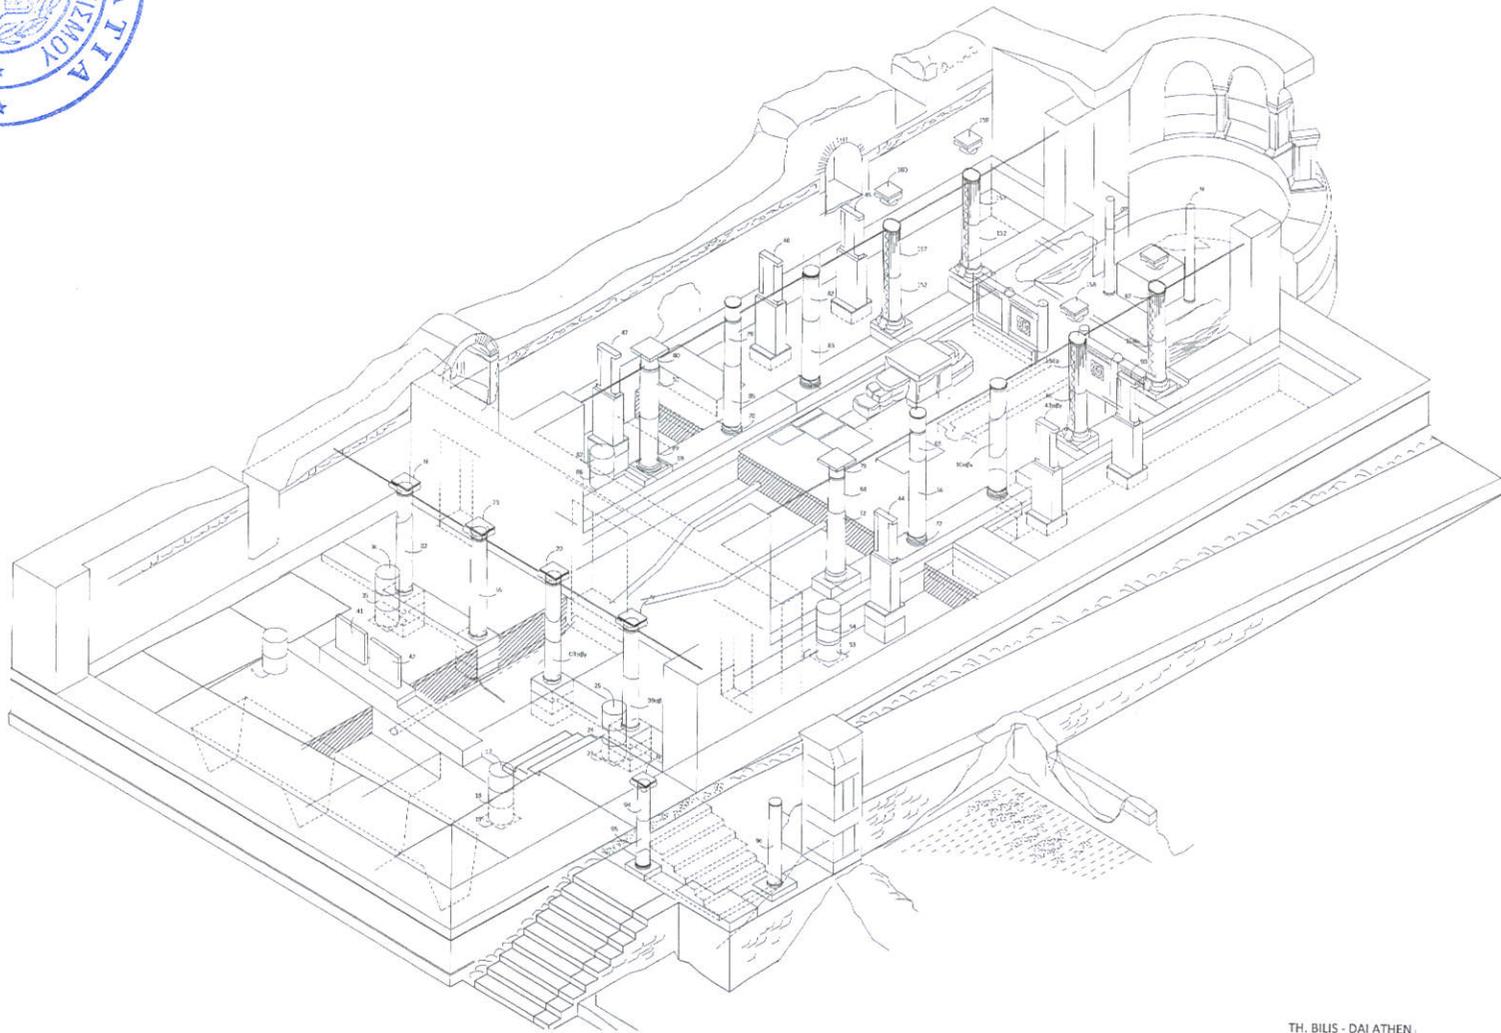
Εικ. 37 Αξονομετρικό σχέδιο της αναστηλωτικής πρότασης, το οποίο με όρους εγκρίθηκε από το ΥΠΠΟΑ (Bilis-DAI ATHEN,2020)

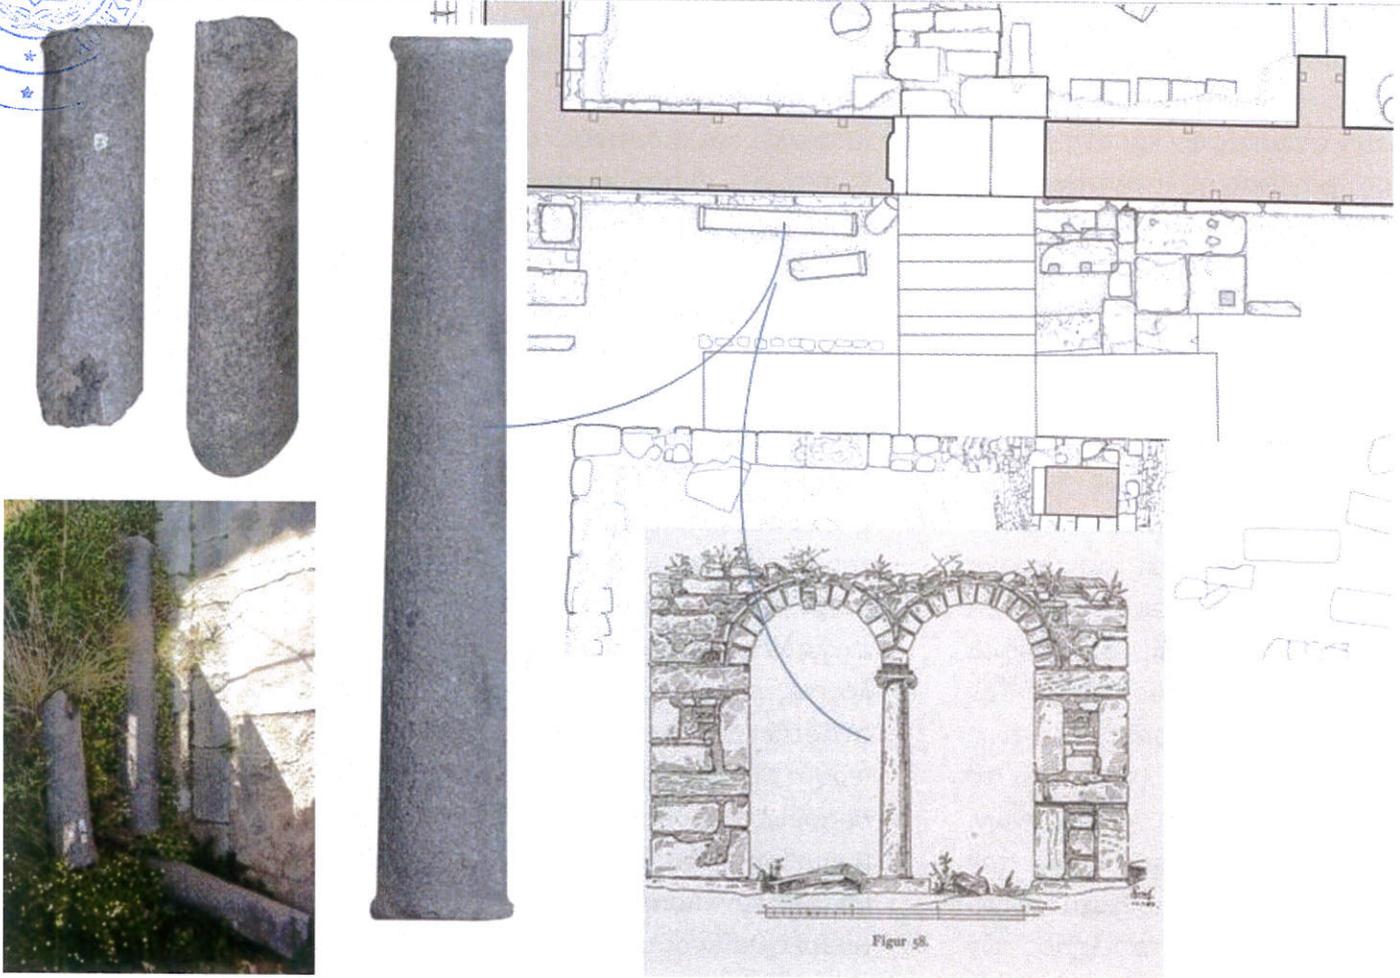
Εικ. 38 Η μέθοδος της πρότασης. Τεκμηρίωση του μνημείου και των μελών, έρευνα πηγών, πρόταση αποκατάστασης (Bilis- DAI ATHEN)

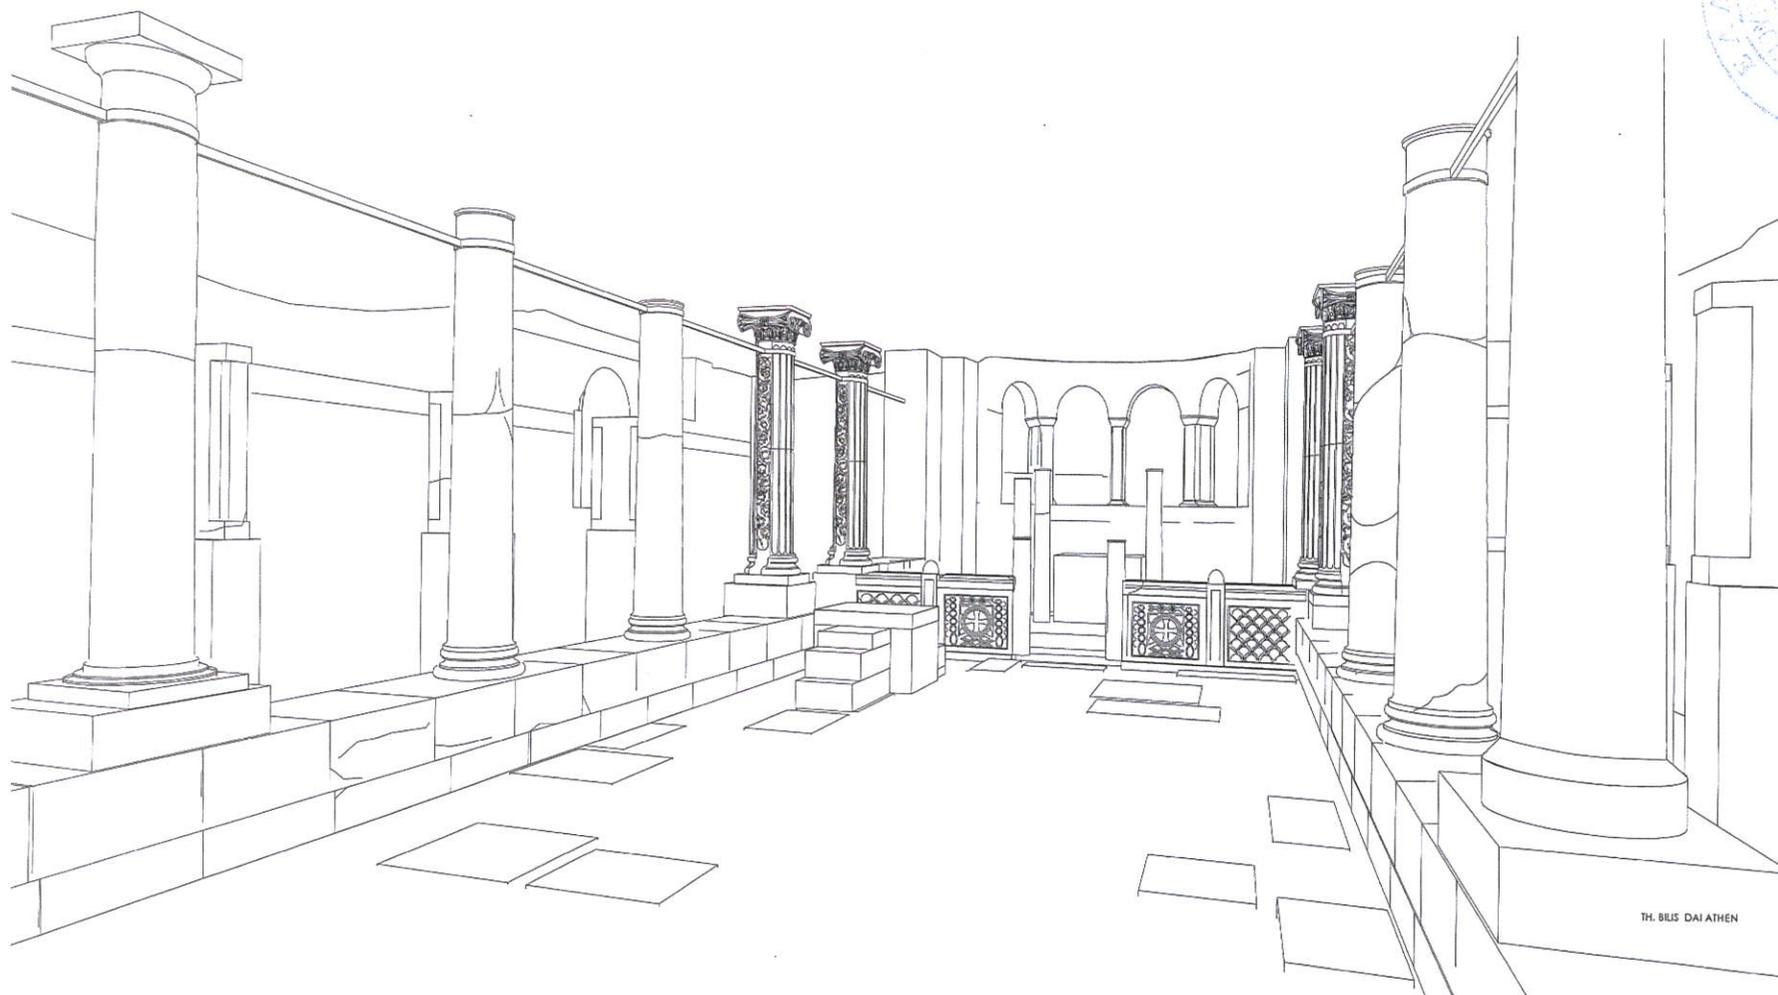
Εικ. 39 Πρόταση αποκατάστασης (Th. Bilis, DAI ATHEN)

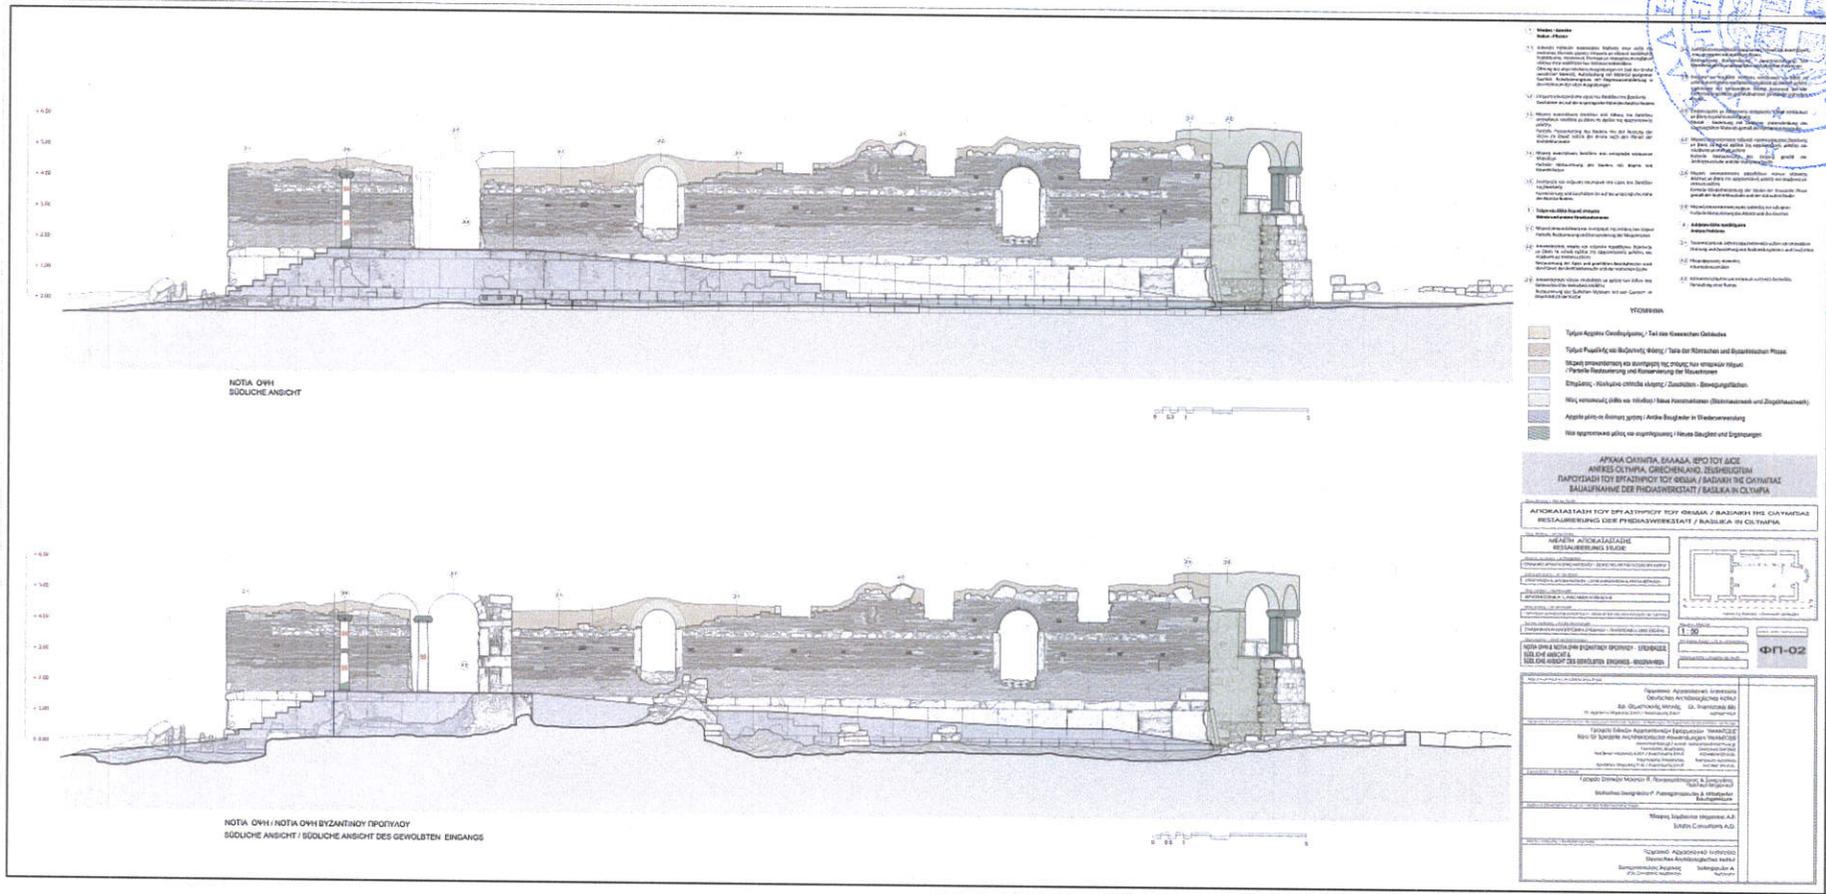
Εικ. 41 Πρόταση αποκατάστασης. Κατά μήκος τομές , άνω στην βασική πρόσβαση, κάτω στις επιχώσεις της νότιας ζώνης σε εφαρμογή του όρου 7 της απόφασης (DAI ATHEN-Bilis-Imantosis)

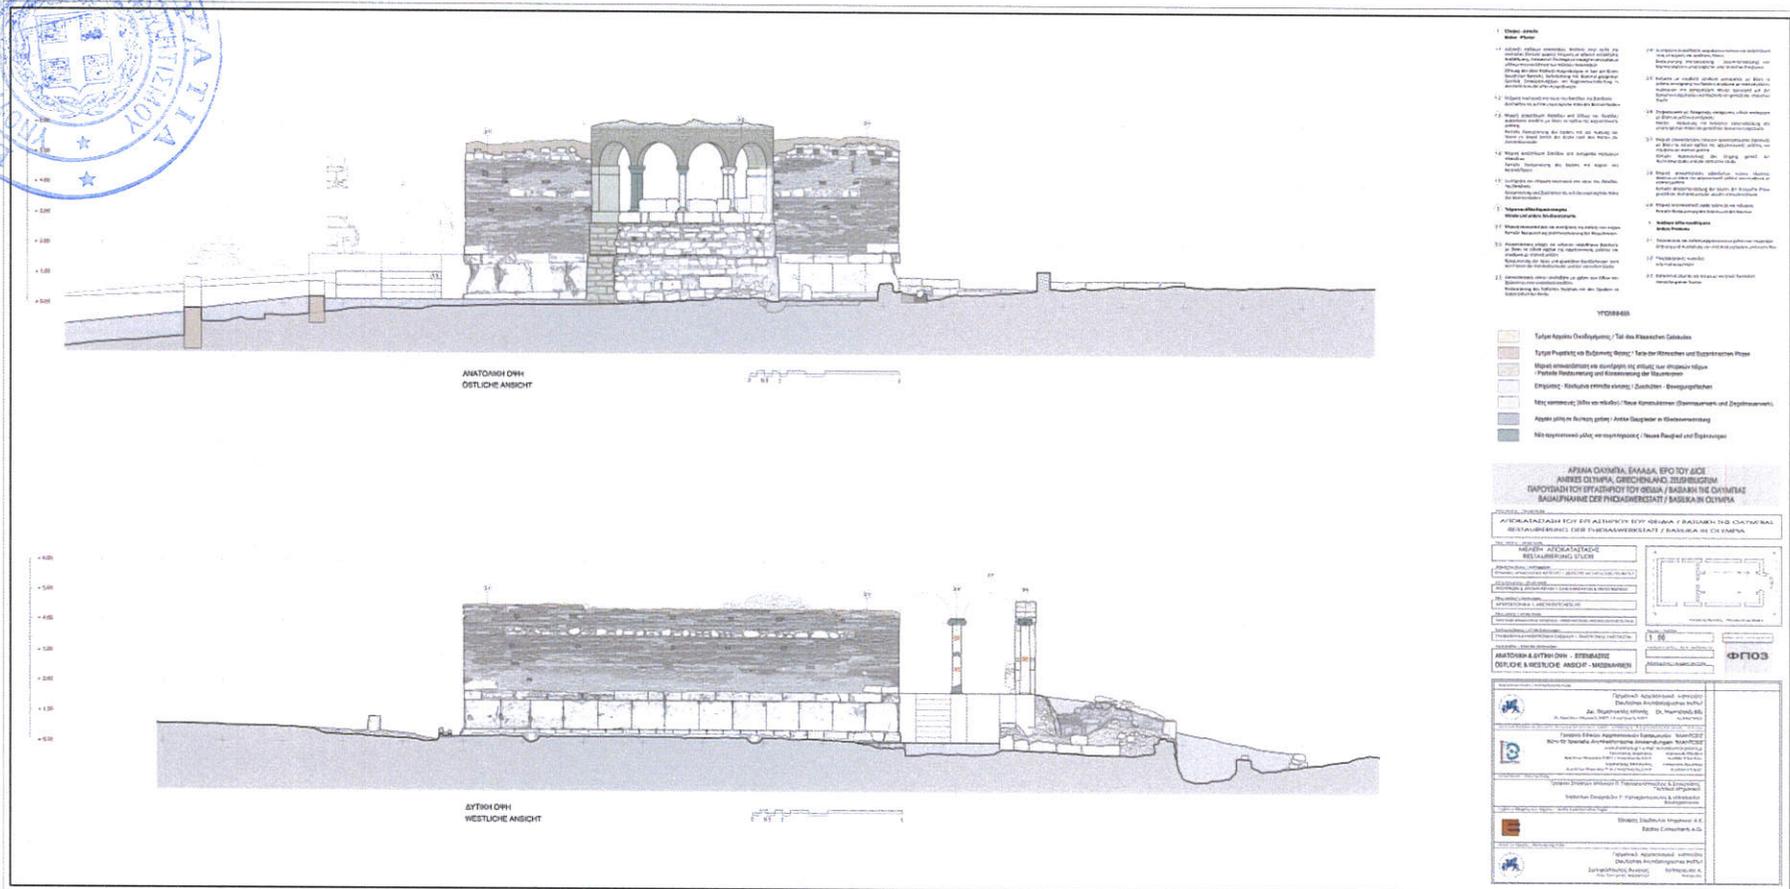
Εικ. 42 Πρόταση αποκατάστασης. Ανατολική (άνω) και δυτική όψη (κάτω). Πρόταση (DAI ATHEN-Bilis-Imantosis)

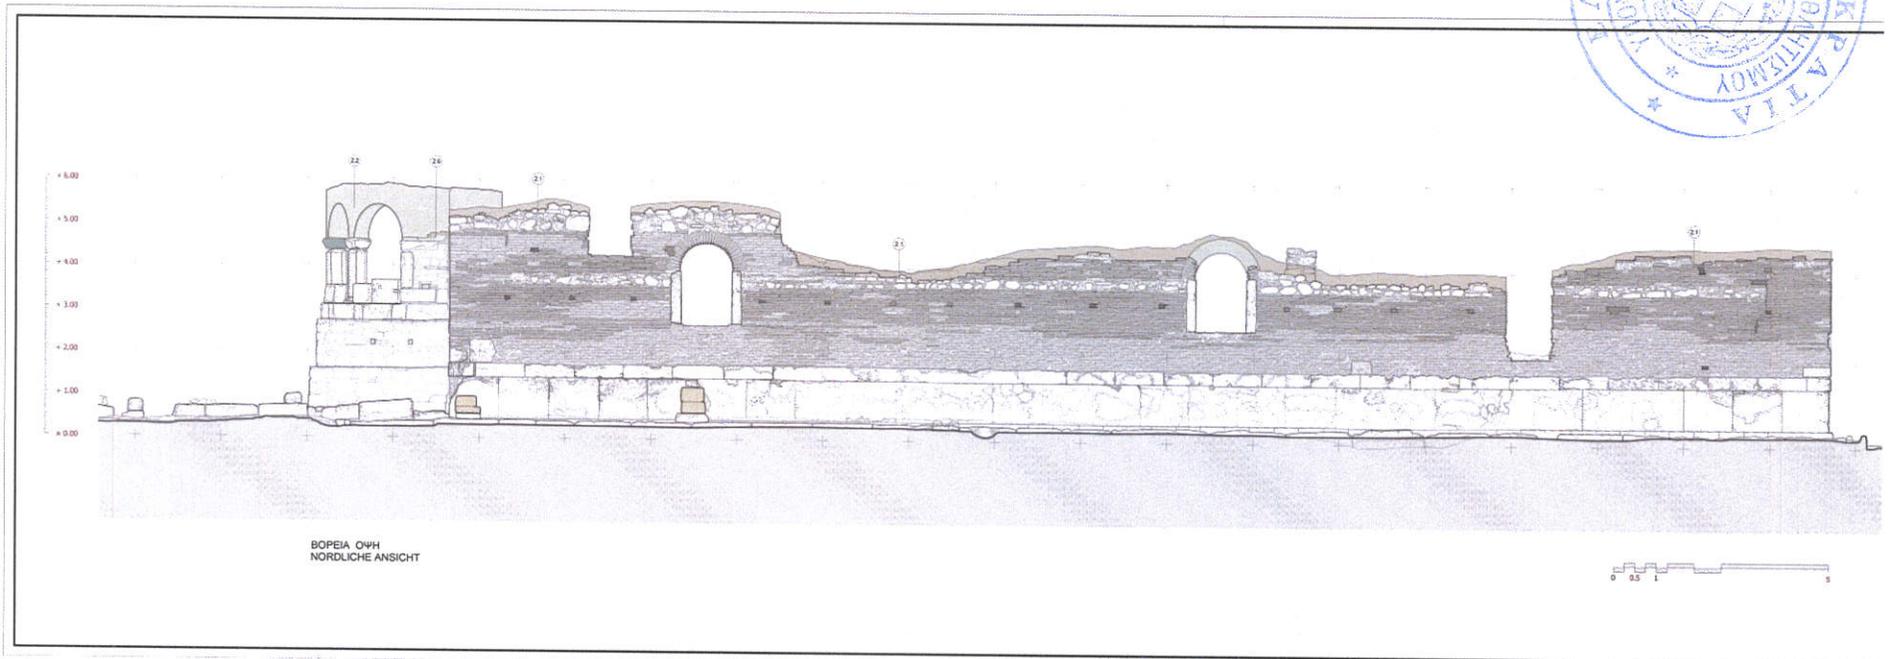
Εικ. 43 Πρόταση αποκατάστασης. Βόρεια όψη (DAI ATHEN-Bilis-Imantosis)

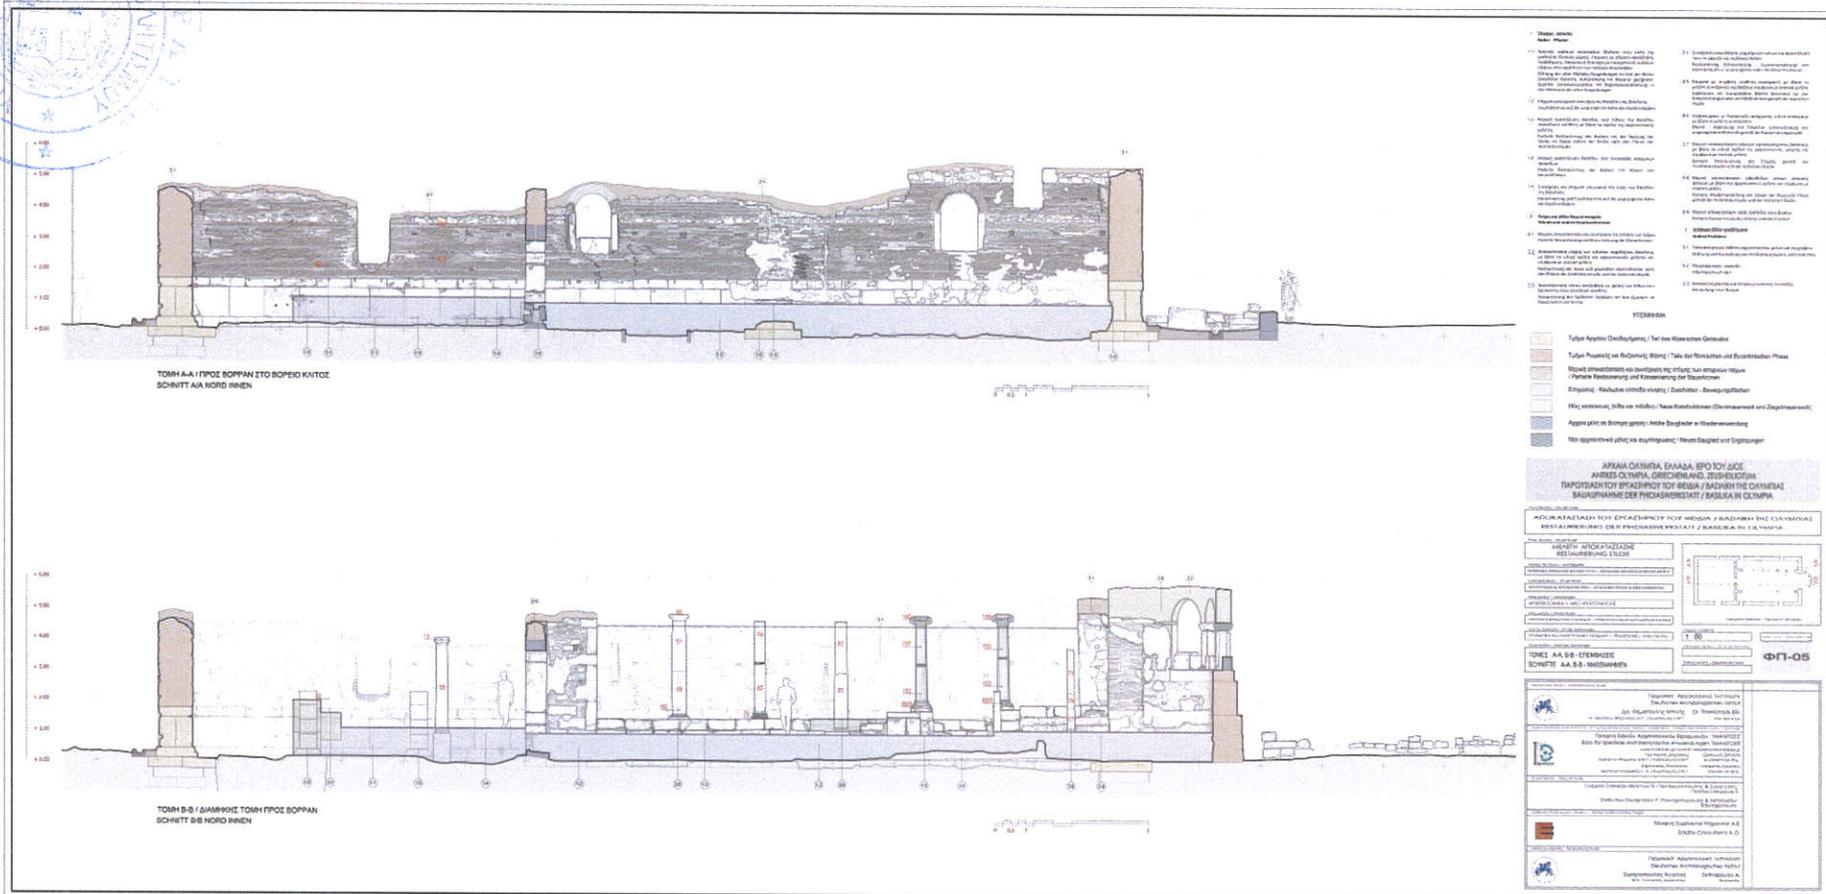
Εικ. 44 Πρόταση αποκατάστασης. Τομές κατά μήκος. Παρουσιάζεται η επέμβαση των απαραίτητων επιχώσεων και αναστηλώσεων (DAI ATHEN-Bilis-Imantosis)

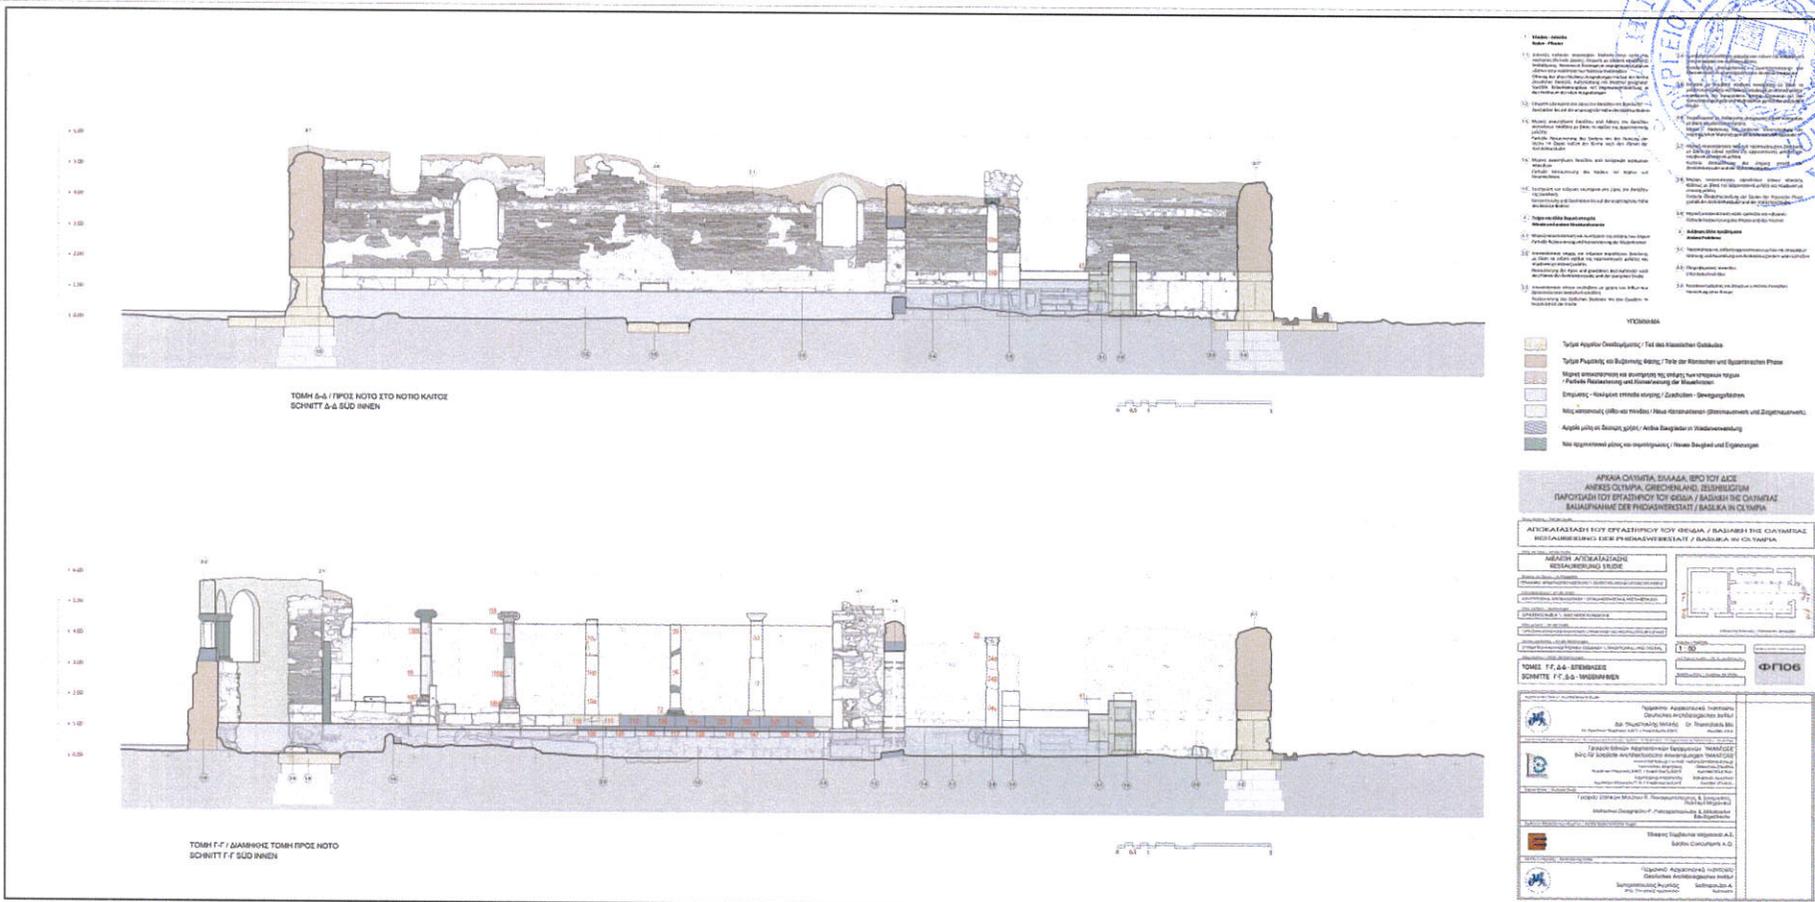
Εικ. 45 Πρόταση αποκατάστασης. Τομές κατά μήκος. Παρουσιάζεται η επέμβαση των απαραίτητων επιχώσεων και αναστηλώσεων (DAI ATHEN-Bilis-Imantosis)

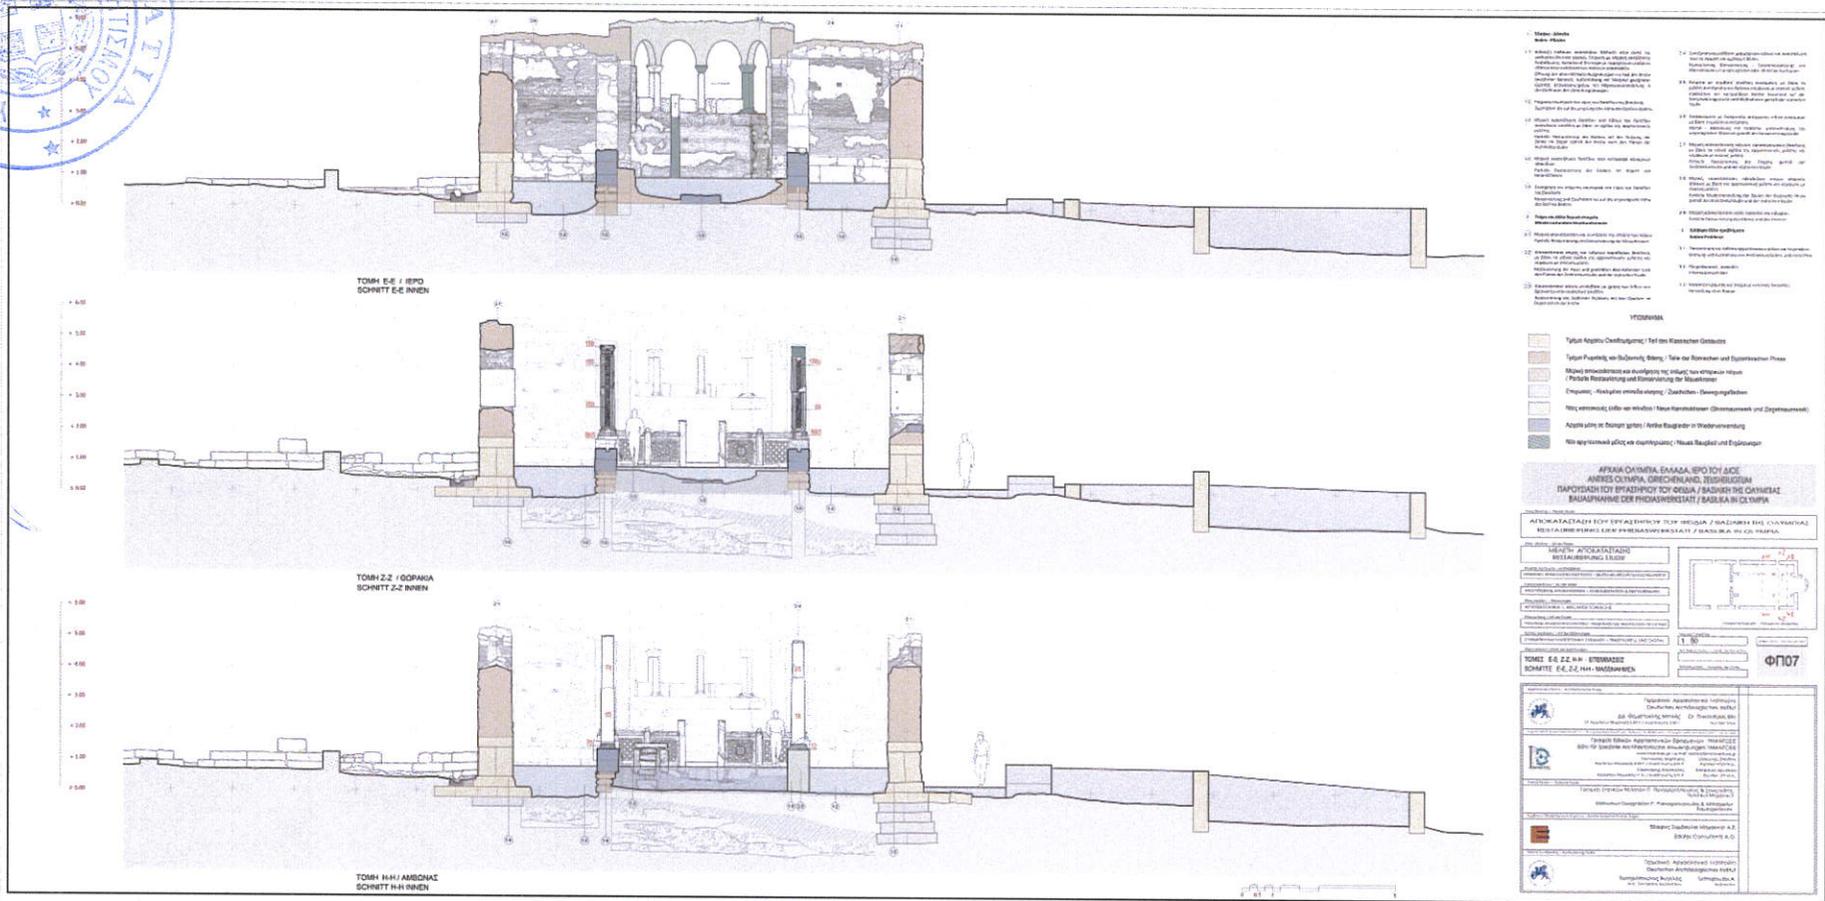
Εικ. 46 Πρόταση αποκατάστασης. Τομές εγκάρσιες. Παρουσιάζεται η επέμβαση των απαραίτητων επιχώσεων και αναστηλώσεων, ειδικά νότια σε εφαρμογή του όρου 7 της απόφασης ΥΠΠΟΑ (ΔΑΙ ΑΘΗΝ-Bilis-Imantosis)
