2. ΠΡΟΤΑΣΗ

2.1. Στόχος της μελέτης

2.3 Αιτιολόγηση της αναστηλωτικής πρότασης

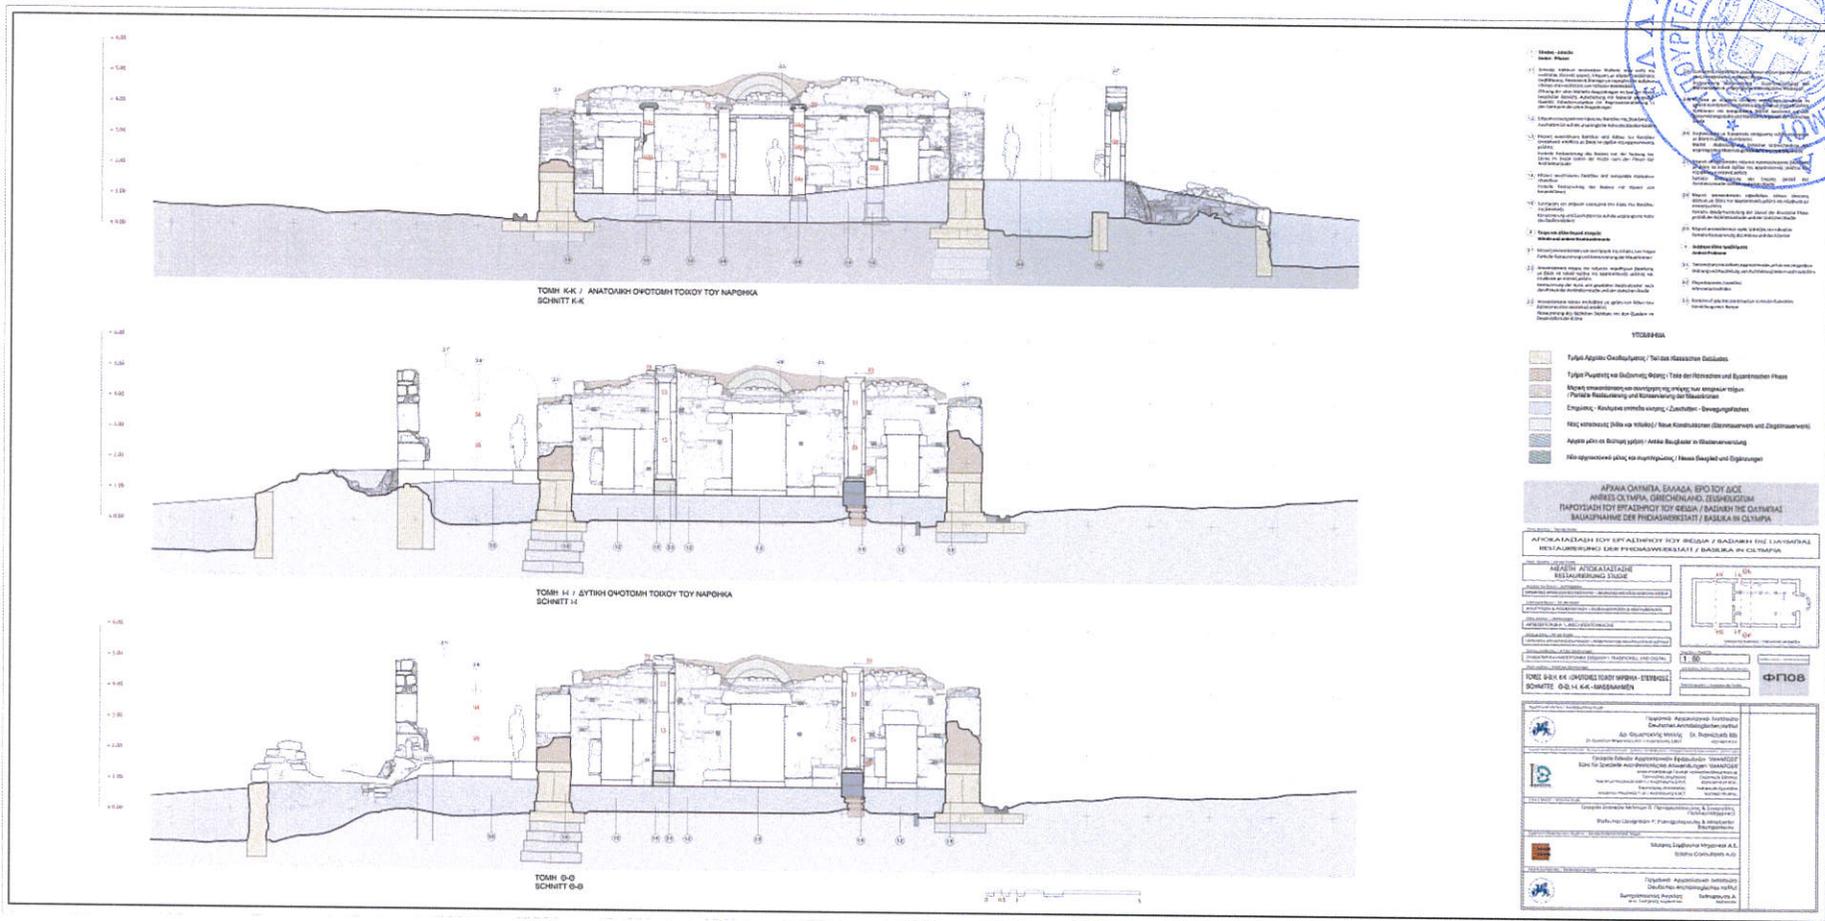
Εκ. 47 Πρόταση αποκατάστασης. Τομές εγκάρσιες. Παρουσιάζεται η επέμβαση των απαραίτητων επιχώσεων και αναστηλώσεων, ειδικά νότια σε εφαρμογή του όρου 7 της απόφασης ΥΠΠΟΑ (DAI ATHEN-Bilis-Imantosis)

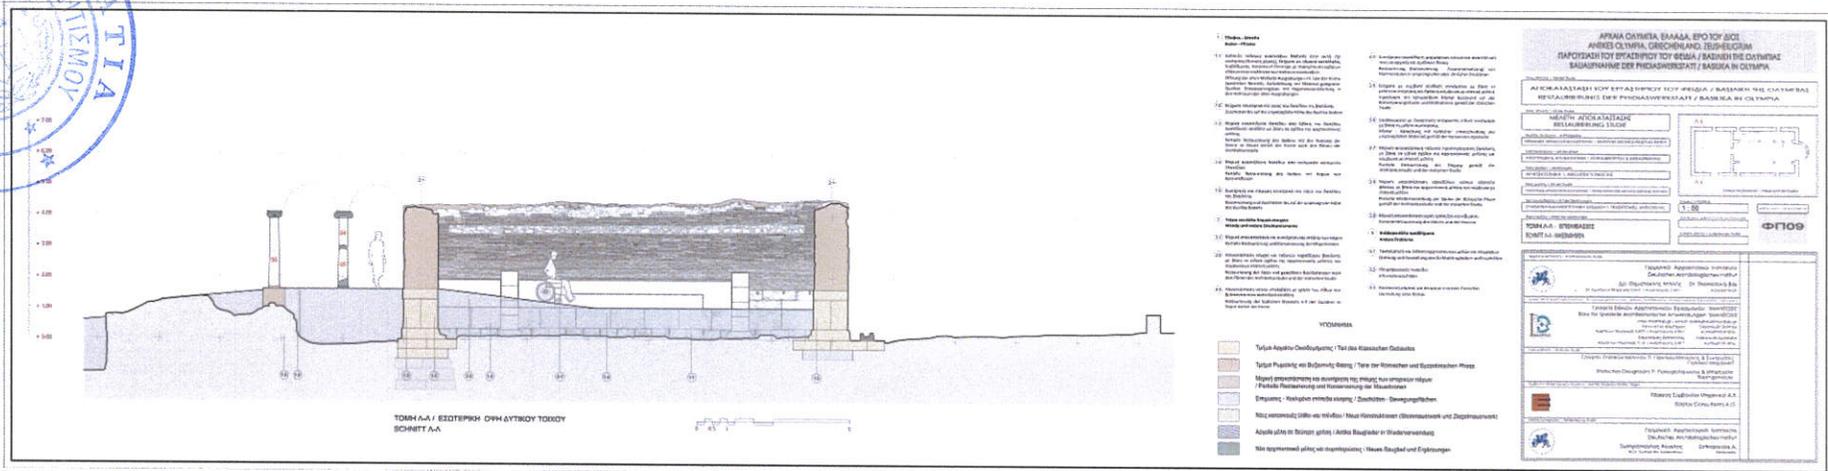
Εικ. 48 Πρόταση αποκατάστασης. Τομή εγκάρσια στην είσοδο του μνημείου. Παρουσιάζεται η επέμβαση των απαραίτητων επιχώσεων και αναστηλώσεων, ειδικά νότια σε εφαρμογή του όρου 7 της απόφασης ΥΠΠΟΑ (DAI ATHEN-Bilis-Imantosis)
