Μελέτη Συντήρησης:

Αποκατάσταση Εργαστηρίου Φειδία – Παλαιοχριστιανικής Βασιλικής στην Ολυμπία

Σωτηρόπουλος Άγγελος, Συντηρητής Αρχαιοτήτων (MSc) (DAI ATHEN)

Αθήνα 2021

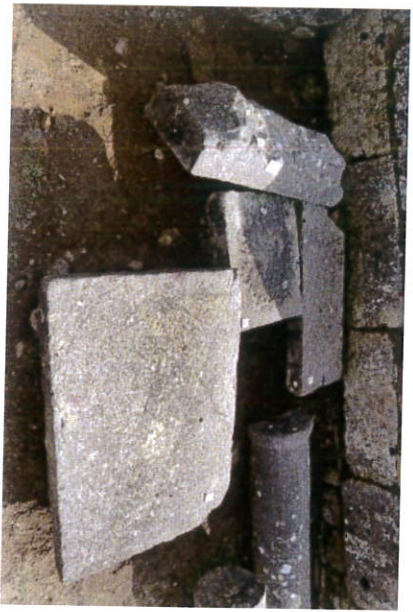
- α. Μάρμαρο (θωράκια τερού, διάσηπατα αρχιτεκτονικά μέλη όπως κίονες, κιονόκρανα και βάσεις κτιώνων) (**Εικ. 15**).
- α. Φαίος ασβεστόλιθος, σκληρός με φλεβώσεις (πλάκες δαπέδου και διάσηπατα αρχιτεκτονικά μέλη) (**Εικ. 15**).

Εικόνα 15. Μάρμαρο και φαίος σβεστολίθος (DAI Athen)

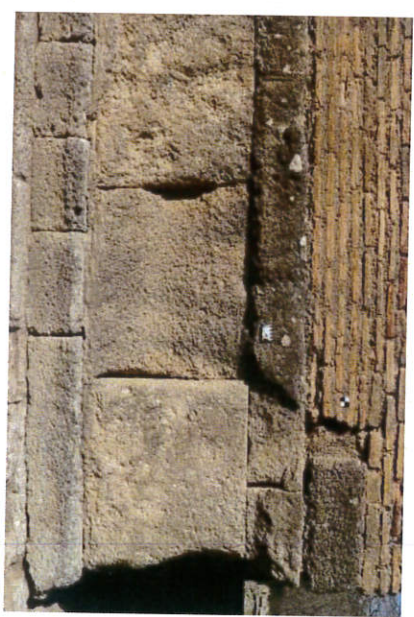
β. Κογγυλιάντης λίθος (κυρίως ορθοστάτες). Χαρακτηρίζεται από μεγάλη συγκέντρωση απολιθωμάτων (κυρίως κοχυλίων καθώς και μικρότερων απολιθωμάτων στο μέγεθος της άμμου) και πολύ υψηλό πορώδες. Αναλύσεις έδειξαν ότι αποτελείται κυρίως από χαλαζία, αλβίτη, και αργιλικά ορυκτά όπως ο μοντημοριλλοσίτης και ο σαπωνίτης¹³ (**Εικ. 16**).

Εικόνα 16. Κογχυλιάρης λίθος (DAI Athen)

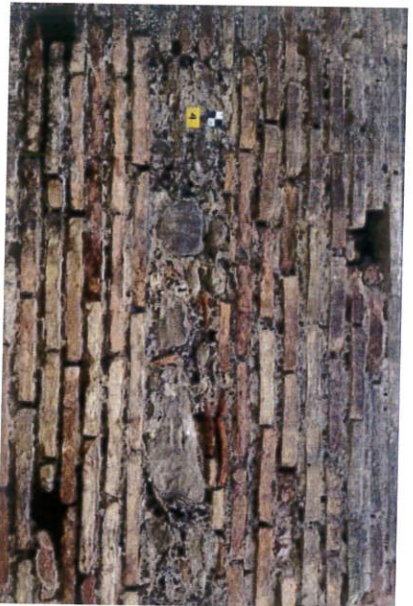
δ. Πλάκες οπτής αργίλου (οπτόλιθου, κυρίως στην ανωδομή των τοίχων) (**Εικ. 18**).

ζ. Λίθοι διαφόρων ποιότητων και διαστάσεων (στις υποθεμελιώσεις, ως γέμισμα στο κτίσιμο, και ως σενάζι στους τοίχους με οπτόλιθου) (**Εικ. 18**).

Εικόνα 18. Οπτή άργιλος και σενάζι από λίθους (DAI Athen)

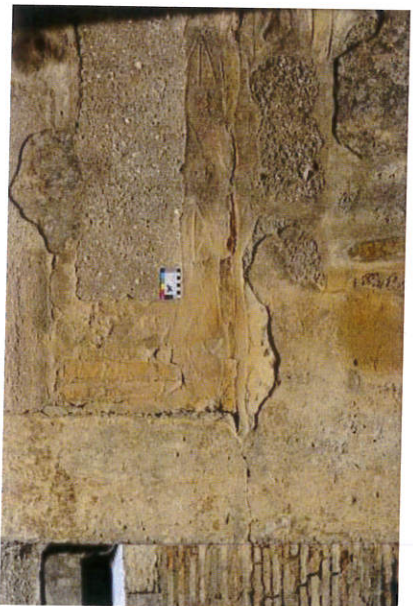
ε. Ασβεστοκονιάματα, υψηλής αντοχής και συνοχής (κονιάματα δομής και επιχρισμάτων στους τοίχους με οπτόλιθου) (**Εικ. 19**).

Εικόνα 19. Αρβετοκονιάματα (DAI Athen)

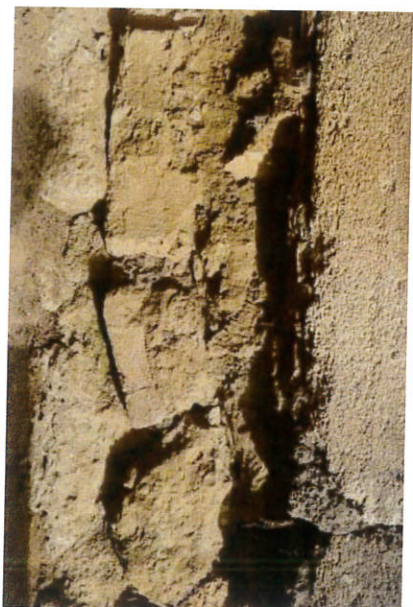
στ. Πηλοκονιάματα, μικρής αντοχής και συνοχής (υποθεμελιώσεις του μνημείου και πλήρωση εσωτερικών κενών αργιλικής σύστασης) (**Εικ. 20**).

Εικόνα 20. Πηλοκονιάματα (DAI Athen)

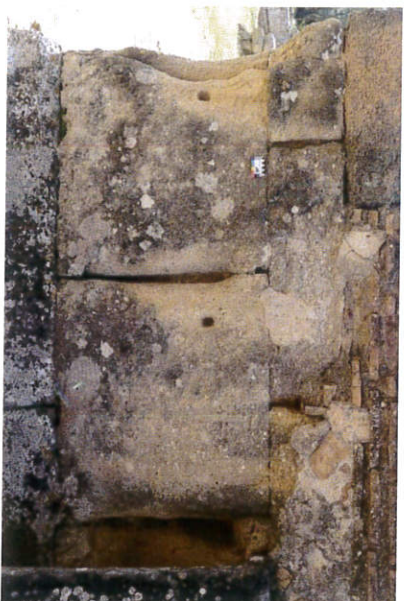
ο Αποσάθρωση δομικού υλικού

Παρατηρείται κυρίως στους ορθοστάτες και τους τοιχοβάτες από κογχυλιόπη λίθο, εσωτερικά και εξωτερικά, με απώλεια της αρχικής επιφάνειας και στρωγγυλοποίηση των ακμών. Εξωγενείς παράγοντες αυτής της φθοράς από την πολυετή έκθεση του μνημείου στο περιβάλλον μετά την αποκάλυψή του αποτελούν η δράση του νερού της βροχής και η ανερχόμενη υγρασία από το έδαφος σε συνδυασμό με την κρυστάλλωση των διαλυτών αλάτων. Τα άλατα εισχωρούν στους λίθους οι οποίοι έχουν μεγάλο πορώδες και σε συνδυασμό με τους κύκλους ύγρανσης – ξήρανσης, κρυσταλλοποιούνται

αυξάνοντας τον όγκο τους και προκαλώντας τάσεις στο εσωτερικό των λίθων. Η διαδικασία αυτή επαναλαμβάνεται, με αποτέλεσμα την απολέπιση και την εμφάνιση εξανθημάτων ή κυψελαιοειδούς φθοράς. Οι ενδογενείς παράγοντες φθοράς είναι το υψηλό πορώδες των λίθων καθώς και η περιεκτικότητά σε αργιλικές προσμιξεις (Εικ. 21).

Εικόνα 21. Αποσάθρωση δομικού υλικού (DAI Athens)

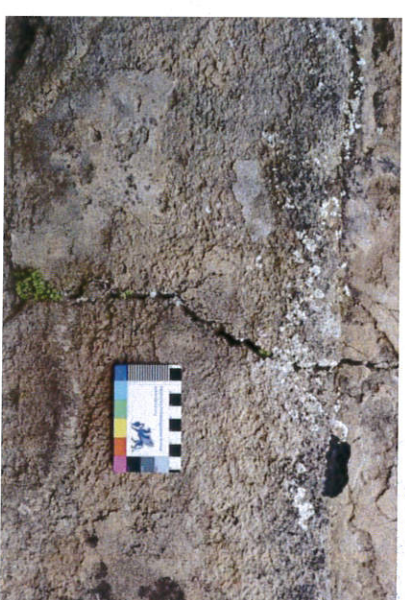
- ο **Ρυγμές – Θραύσεις**
Δεν παρατηρούνται σε μεγάλη έκταση. Οφείλονται κυρίως σε ανωστρωτες συμπεριφορές της θεμελίωσης που προκαλούν μηχανικές καταπονήσεις (θλιπτικές τάσεις) σε τμήματα της κατασκευής. Μηχανικές βλάβες προκαλούνται και από τη δράση του ριζικού συστήματος των φυτών. Μεγαλύτερη παρουσία ρυγμών παρατηρείται στην άνω παρειά των τοίχων, όπου υπάρχει έντονη ανάπτυξη χλωρίδας και συσσώρευση υδάτων. Επιπλέον στην περιοχή αυτή οι έντονες ρηγματώσεις οφείλονται στη δράση του παγετού κατά τους χειμερινούς μήνες. Σε ελάχιστα σημεία παρατηρείται θερμική θραύση στην περιοχή των ορθοστατών, πιθανότατα λόγω πυρκαγιάς της στέγης του μνημείου κατά την αρχαιότητα (Εικ. 23).

Εικόνα 23. Ρυγμές - Θραύσεις (DAI Athens)

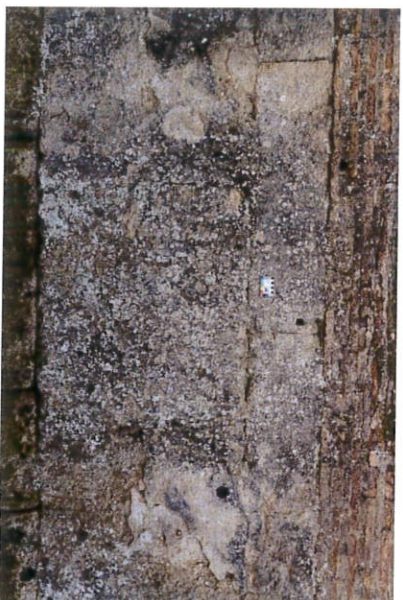
- ο **Βιολογικές επικαθίσεις**
Εκτεταμένη είναι η επιφανειακή ανάπτυξη φυτικών μικροοργανισμών, όπως βρουόφυτα, λειχήνες κ.ά. Η φθορά αυτή οφείλεται στα υψηλά ποσοστά υγρασίας του αρχαιολογικού χώρου λόγω γειτνίασης με τους ποταμούς Αλφειό και Κλαδέο και λόγω των υψηλών ποσοστών βροχόπτωσης στην περιοχή. Η συγκεκριμένη φθορά μπορεί να προκαλέσει μικρής έκτασης επιφανειακή αποδόμηση της αρχικής επιφάνειας των δομικών υλικών και αισθητική υποβάθμιση του μνημείου (Εικ. 24).

Εικόνα 24. Βιολογικές επικαθήσεις (DAI Athens)

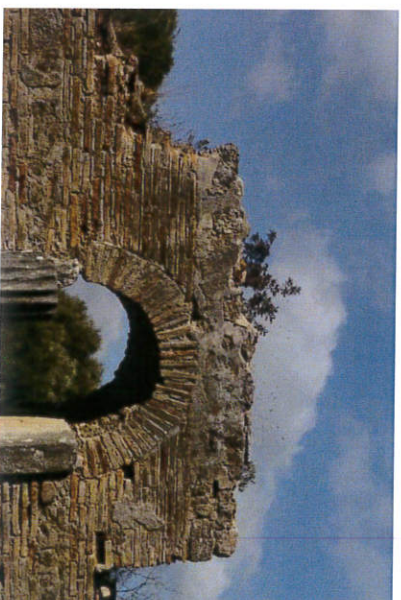
- ο **Αρδίαση Χλωρίδας – ανεπιθύμητη βλάστηση**
Παρατηρείται έντονη ανάπτυξη μικρών φυτών και ζιζανίων ιδιαίτερα στις οριζόντιες επιφάνειες, για παράδειγμα στην επίστεψη των τοίχων. Οι ρίζες των μεγαλύτερων φυτών, όπως μικρά δέντρα, ασκούν έντονες πιέσεις στην κατασκευή, με αποτέλεσμα τον κίνδυνο κατάρρευσης των δομικών υλικών. Επιπλέον οι ρίζες εκκρίνουν οξέα που προκαλούν διαλυτικά φαινόμενα στους λίθους και στα δομικά υλικά. Με τον τρόπο αυτό οι ρίζες εισχωρούν περαιτέρω στη μάζα του λίθου προκαλώντας μηχανικές καταπονήσεις και θραύσεις. Στην περιοχή της επίστεψης η ανάπτυξη της βλάστησης

είναι ιδιαίτερα έντονη, κατακερατίζοντας το κονίαμα που είχε τοποθετηθεί σε παλαιότερη επέμβαση συντήρησης καθώς και τα υλικά της τοιχοποιίας στη ζώνη κάτω από αυτή (Εικ. 25, 26).

Εικόνα 25. Δρόση γλυφίδας - ανεπιθύμητη βλάστηση (DAI Athens)

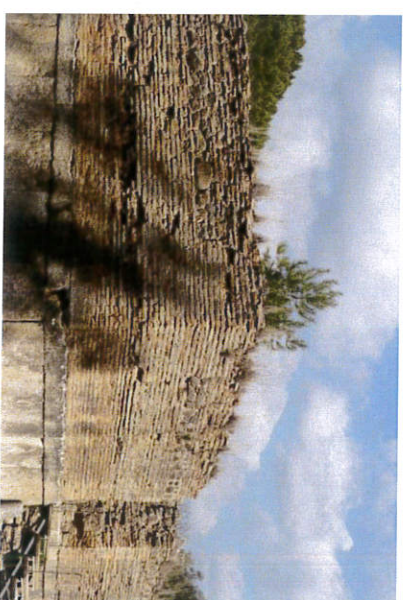
Εικόνα 26. Δρόση γλυφίδας - ανεπιθύμητη βλάστηση (DAI Athens)

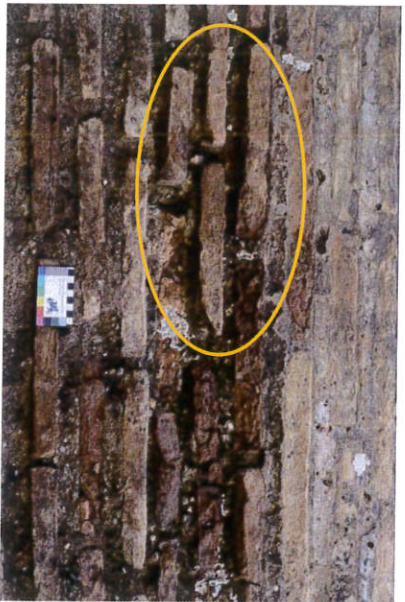
- ο **Απώλεια αυθεντικού κονιάματος αρμολόγησης – δόμησης**
Στους αρμούς της οπτοπλινθοδομής παρατηρείται σε αρκετά σημεία απώλεια του κονιάματος δόμησης, η οποία προκαλεί χάσματα και θέτει σε κίνδυνο τα ανώτερα τμήματα. Η φθορά αυτή οφείλεται σε πολλούς παράγοντες, όπως για παράδειγμα στην κίνηση των υδάτων, στη δράση των διαλυτών αλάτων, στη βλάστηση, καθώς και στις βιολογικές επικαθίσεις (Εικ. 27).

Εικόνα 27. Ατύλεια αυθεντικού κονιάματος αρμοδόνησης-δόμησης (DAI Athen)

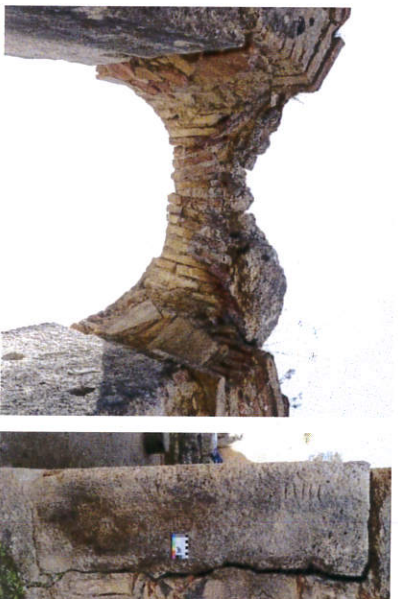
- ο **Ετοιμορροπία – παραμόρφωση – μετακινήσεις δομικών στοιχείων**
Παρατηρείται σε λίγα σημεία, όπως στην παραστάδα της νότιας και βόρειας θύρας του εγκάρσιου εσωτερικού τοίχου, σε πεσσοί στο ιερό, καθώς και στην κορυφή του τόξου του παραθύρου στον νότιο τοίχο, δημιουργώντας επισφαλή σημεία και προβλήματα στατικότητας. Αιτία αυτών των φθορών είναι η έκθεση των θεμελίων στα περισσότερα σημεία του μνημείου λόγω παλαιότερων ανασκαφών, η καθίζηση της στάθμης του εδάφους, καθώς και η σεισμική δραστηριότητα της περιοχής (Εικ. 28).

Εικόνα 28. Ετοιμορροπία, μετακίνηση δομικού στοιχείου (DAI Athen)

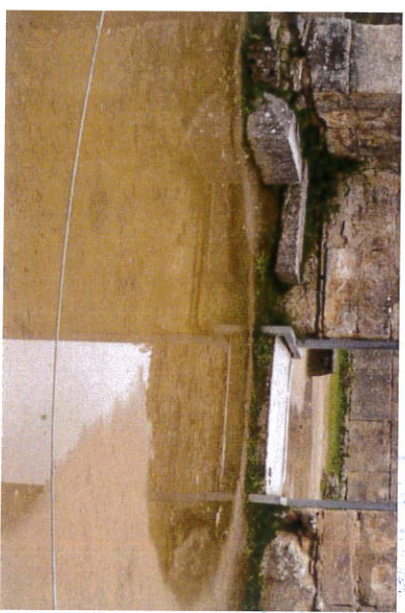
ο **Συσσώρευση υδάτων στο εσωτερικό**

Κατά τους χειμερινούς μήνες παρατηρείται έντονη συσσώρευση υδάτων της βροχής, ιδιαιτέρως στο κέντρο του μνημείου. Συνέπεια αυτού είναι η συνεχής ροή υδάτων μέσω της τριχοειδούς αναρρίχησης από το έδαφος και η διάχυση αλάτων προς τους λίθους και την τοιχοποιία με τα αναφερθέντα προβλήματα (Εικ. 29).

Εικόνα 29. Συσώρευση υδάτων βροχής στο εσωτερικό του μνημείου (DAI Athen)

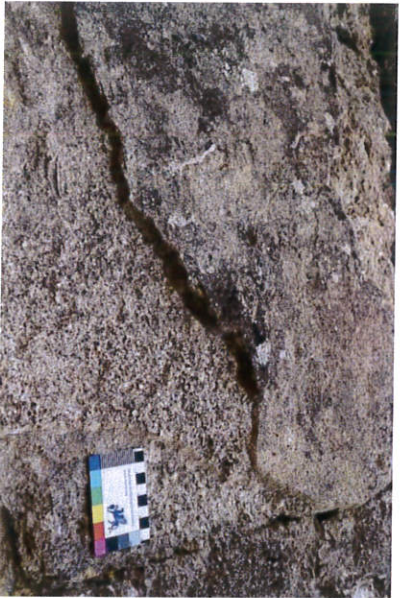
- ο **Προηγούμενες επεμβάσεις**
Σε αρκετά σημεία παρατηρούνται παλαιότερες επεμβάσεις συντήρησης και στερέωσης τμημάτων του μνημείου. Πιο συγκεκριμένα παρατηρείται εκτεταμένη σφράγιση της επίστεψης των τοίχων με ισχυρό τοιμεντοκονίαμα. Η επέμβαση αυτή είχε σκοπό την αποτροπή εισχώρησης των υδάτων της βροχής στο εσωτερικό του τοίχου με τα αρνητικά αποτελέσματα που ακολουθούν, καθώς επίσης και την ανάσχεση της ανάπτυξης της βλάστησης. Το κονίαμα αυτό έχει εδώ και αρκετά χρόνια κατακεραματιστεί από την πλυνετή έκθεση στις συνθήκες του περιβάλλοντος (ημετός, δράση φυτών,

Εικόνα 30. Προηγούμενες επεμβάσεις. Στεφάνωμα σε ευραθές επίχρυσια (DAI Athen)

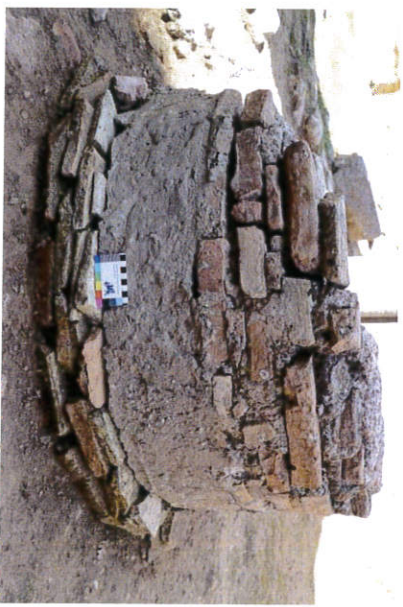
Εικόνα 32. Προηγούμενες επεμβάσεις. Συγκράτηση με κονίαμα ρωμαϊκής αββάδους δέξαμενης στο ιερό (DAI Athen)

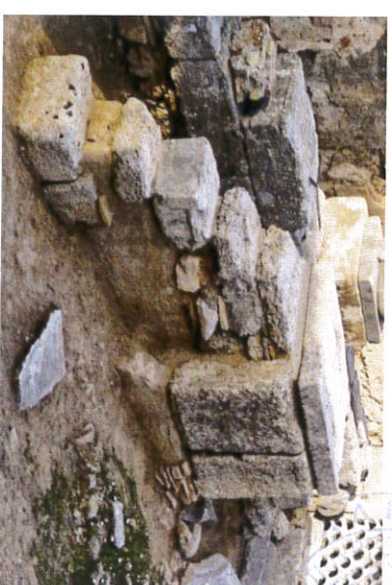
Κατά το έτος 2018 πραγματοποιήθηκε ανάταξη και συντήρηση του άμβωνα στο εσωτερικό του μνημείου από την εταιρία *Λίθου Συντήρησης* (Εικ. 34).

Εικόνα 34. Προηγούμενες επεμβάσεις. Αποκατάσταση άμβωνα (DAI Athens)

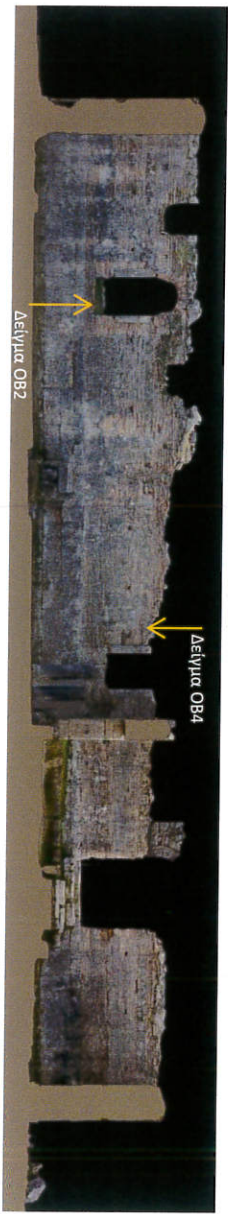
Εικόνα 37. Θέσεις δειγματοληψίας για τα δείγματα OB2 και OB4. Φωτογραμμετρική αποτύπωση νότιου τοίχου εσωτερικά (Imantosis)

Συνεκτικό υπόλευκο ασβεστοκονίαμα με μεγάλου εύρους κοκκομετρίας έγχρωμα αδρανή (γκρίζας λευκής και καστανέυθρης απόχρωσης), αρκετά μεγάλα βότσαλα \varnothing 1-2 cm και μικρά συσσωματώματα ασβέστη. Εύρος μεγέθους κόκκων των αδρανών μεταξύ \varnothing 75 μ m – 9,5 mm με μέσο μέγεθος κόκκου \varnothing 0,6mm. Αναλογία συνδετικού προς αδρανές 3:2 κατά βάρος. Φαινόμενο ειδικό βάρος 1,57 γρ/εκ³, υδαταπορροφητικότητα κατά μάζα 21,38 %, αντοχή σε εφελκυσμό 0,339 MPa, ολικό πορώδες 28,49 % και μέσο μέγεθος πόρου \varnothing 0,19 μ m.

Συνεκτικό υπόλευκο κονίαμα με λεπτόκοκκα αποστρωγγυλεμένα αδρανή καστανής κυρίως απόχρωσης και μικρά συσσωματώματα ασβέστη με λόγο συνδετικού προς αδρανές 2 και 2,5:1 κατά βάρος. Το εύρος των κόκκων είναι \varnothing 75 μ m-2 mm και 4,75mm με μέση \varnothing κόκκου 200 μ m. Φαινόμενο ειδικό βάρος (Φ.Ε.Β.) 1,74 γρ/εκ³ και βαθμός υδαταπορροφητικότητας 15% κ. μ. Το ολικό πορώδες μετρήθηκε στα 17,72% με μέση \varnothing πόρου 0,45 μ m, ενώ η εφελκυστική αντοχή μετρήθηκε στα 151,01KPa.
