ΑΡΧΑΙΑ ΟΛΥΜΠΙΑ, ΕΛΛΑΔΑ, ΙΕΡΟ ΤΟΥ ΔΙΟΣ
ANTIKES OLYMPIA, GRIECHENLAND, ZEUSHEILIGTUM
ΠΑΡΟΥΣΙΑΣΗ ΤΟΥ ΕΡΓΑΣΤΗΡΙΟΥ ΤΟΥ ΦΕΙΔΙΑ / ΒΑΣΙΛΙΚΗ ΤΗΣ ΟΛΥΜΠΙΑΣ
BAUAUFNAHME DER PHIDIASWERKSTATT / BASILIKA IN OLYMPIA

Τίτλος Μελέτης \ Titel der Studie
ΑΠΟΚΑΤΑΣΤΑΣΗ ΤΟΥ ΕΡΓΑΣΤΗΡΙΟΥ ΤΟΥ ΦΕΙΔΙΑ / ΒΑΣΙΛΙΚΗ ΤΗΣ ΟΛΥΜΠΙΑΣ
RESTAURIERUNG DER PHIDIASWERKSTATT / BASILIKA IN OLYMPIA

Θέμα σχεδίου \ Inhalt der Zeichnungen
ΝΟΤΙΑ ΟΨΗ & ΝΟΤΙΑ ΟΨΗ ΒΥΖΑΝΤΙΝΟΥ ΠΡΟΠΥΛΟΥ
SÜDLICHE ANSICHT & SÜDLICHE ANSICHT DES GEWÖLBTEN EINGANGS

Αριθμός σχεδίου \ Zeichnung Nummer
ΦΑ-02

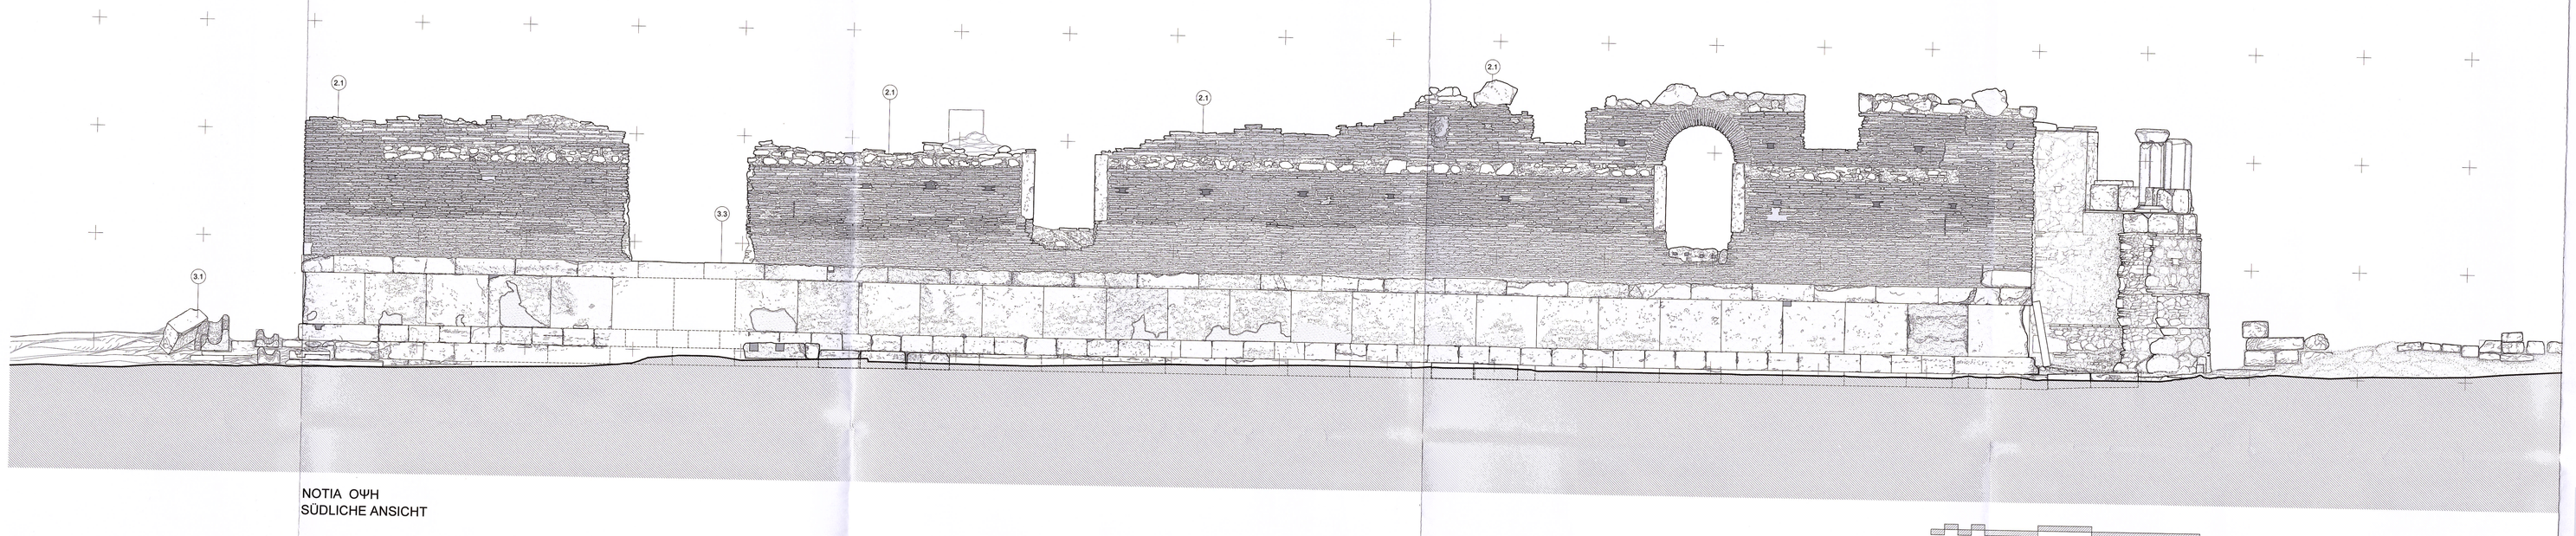
ΝΟΤΙΑ ΟΨΗ
SÜDLICHE ANSICHT

1.1 Συνοδεύουν υδάτων εντός του μνημείου μετά από βροχές
Ansammlung von Wasser innerhalb des Monuments nach Regenfällen

1.2 Βάθος ανασκαφής που αφήνει εκτεθειμένες τις υποθεμελιώσεις των τοίχων της βασιλικής (κιονοστοιχίες και ενδιάμεσοι τοίχοι).
Tiefe der Ausgrabung, welche die Unterfundamentierungen der Basilikamauern (Säulenstellungen und Zwischenwände) , aber auch Konstruktionen südlich der Werkstatt freilegen lässt.

1.3 Δάπεδο εκκλησίας από σποίλα πλήρως κατεδαφισμένο
Fußboden der Kirche aus Spoilern vollständig abgetragen

1.4 Δάπεδο νάρθηκα από κεραμικά πλακίδια κατεστραμμένο
Fußboden des Narthex aus Keramikplatten zerstört

1.5 «Ρωμαϊκή» αβαθής δεξαμενή σε ερειπώδη κατάσταση
"Römische" seichte Zisterne in ruinösem Zustand

2.1 Τοίχοι με προβλήματα ανάπτυξης βλάστησης στην στέψη τους. Κάποιες παλαιές επεμβάσεις συντήρησης στη στέψη με τσιμεντοκονιάματα έχουν αστοχήσει. Κίνδυνος πτώσης λιθάρων και σλάβων
Mauern mit Problemen des Pflanzenbewuchses auf der Mauerkrone. Einige alte Restaurierungsmaßnahmen mit Zementmörtel auf der Mauerkrone waren ineffektiv. Gefahr des Absturzes von Steinen und Ziegeln

2.2 Κάψη σε ερειπώδη κατάσταση και υποβαθμισμένη μετά από τοπικές καθαιρέσεις για την ανάγνωση των παλαιών αναπτυγμάτων
Apsis in ruinösem Zustand und abgewertet nachdem für die Bedürfnisse der alten Grabungen stellenweise Elemente entfernt wurden.

2.3 Νότιος σπηλαίβαθος σε ερειπώδη κατάσταση μετά από καθαίρεση μεγάλου τμήματός του για την ανάγνωση των παλαιών αναπτυγμάτων
Südlicher Stylobat in ruinösem Zustand, nachdem ein großer Teil für die Bedürfnisse der alten Grabungen entfernt wurde.

2.4 Κίονες εκκλησίας σε ακέραια και θραυσματική μορφή επί εδάφους
Säulen der Kirche unversehrt und in Bruchstücken auf dem Boden

2.5 Ανώφλι κεντρικής θύρας βασιλικής σε κακή κατάσταση. Τοπικές αποκολλήσεις λίθων από τις λιθοδομές λόγω εκτεθειμένης θερμόλυσης. Ανάγκη στερέωσης
Türsturz der Mittelтür der Basilika in schlechtem Zustand. Örtliche Ablösungen der Steine aus dem Mauerbau aufgrund freiliegender Fundamente. Festigung notwendig.

2.6 Κονιάματα τοίχων βασιλικής με κίνδυνο διαφοράς
Mörtel der Basilikamauern erosionsgefährdet

2.8 Οι πρόχειρα τοποθετημένοι αφόδολοι κίονων κλασικής φάσεως από Dörpfeld σε θέση πτώσης
Verfall provisorisch aufgestellter Säulentrommeln der klassischen Phase durch Dörpfeld.

2.9 Ιερά Τράπεζα εκκλησίας κατεδαφισμένη
Altar der Kirche abgetragen

3.1 Πλήθος αρχιτεκτονικών μελών και επιγραφών διάσπαρτων στο χώρο του μνημείου. Ανάπτυκτά προβλήματα
Zahlreiche verstreute Bauglieder und Inschriften in der Umgebung des Monuments. Wahrnehmbare Probleme und Abwertung des Bildes vom Gelände

3.2 Προβλήματα αναγνωσιμότητας των φάσεων του κτηρίου
Probleme der Lesbarkeit der Bauphasen des Gebäudes

3.3 Προβληματική πρόσβαση του κοινού με ξύλινες πρόχειρες κλίμακες. Αποκλεισμός ατόμων με κινητικές δυσκολίες
Problematischer Zugang für die Öffentlichkeit über Holztreppen. Ausschluss gehbehinderter Personen

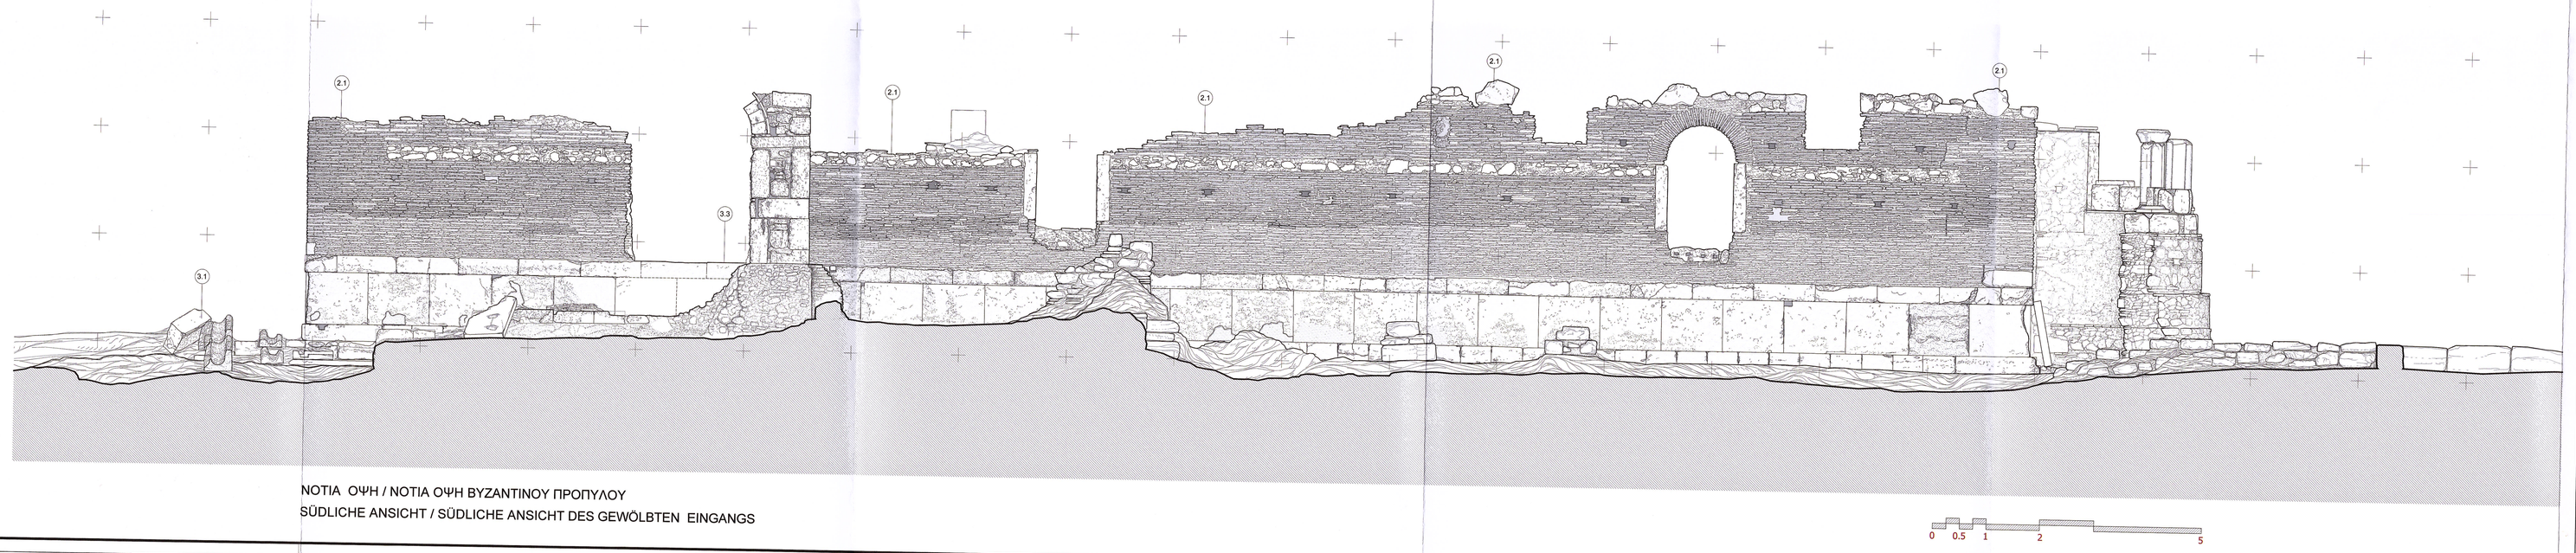
ΝΟΤΙΑ ΟΨΗ / ΝΟΤΙΑ ΟΨΗ ΒΥΖΑΝΤΙΝΟΥ ΠΡΟΠΥΛΟΥ
SÜDLICHE ANSICHT / SÜDLICHE ANSICHT DES GEWÖLBTEN EINGANGS

2.7 Ερείπιο τοξωτού προστενώματος νότια σε κακή κατάσταση διατήρησης. Ανάγκη άμεσων μέτρων υποστήριξής
Ruine der gewölbten Vorüberdachung südlich in schlechtem Erhaltungszustand. Unmittelbare Maßnahmen zur Stützung notwendig.
