ΑΡΧΑΙΑ ΟΛΥΜΠΙΑ, ΕΛΛΑΔΑ, ΙΕΡΟ ΤΟΥ ΔΙΟΣ
ANTIKES OLYMPIA, GRIECHENLAND, ZEUSHEILIGTUM
ΠΑΡΟΥΣΙΑΣΗ ΤΟΥ ΕΡΓΑΣΤΗΡΙΟΥ ΤΟΥ ΦΕΙΔΙΑ / ΒΑΣΙΛΙΚΗ ΤΗΣ ΟΛΥΜΠΙΑΣ
BAUAUFNAHME DER PHIDIASWERKSTATT / BASILIKA IN OLYMPIA

Τίτλος Μελέτης \ Titel der Studie
ΑΠΟΚΑΤΑΣΤΑΣΗ ΤΟΥ ΕΡΓΑΣΤΗΡΙΟΥ ΤΟΥ ΦΕΙΔΙΑ / ΒΑΣΙΛΙΚΗ ΤΗΣ ΟΛΥΜΠΙΑΣ
RESTAURIERUNG DER PHIDIASWERKSTATT / BASILIKA IN OLYMPIA

Είδος μελέτης \ Art der Studie
ΠΑΡΟΥΣΙΑΣΗ ΑΡΧΑΙΟΛΟΓΙΚΗΣ ΚΑΤΑΣΤΑΣΗΣ \ PRÄSENTATION DES ARCHÄOLOGISCHES ZUSTANDS

Θέμα σχεδίου \ Inhalt der Zeichnungen
ΑΝΑΤΟΛΙΚΗ & ΔΥΤΙΚΗ ΟΨΗ
ÖSTLICHE & WESTLICHE ANSICHT

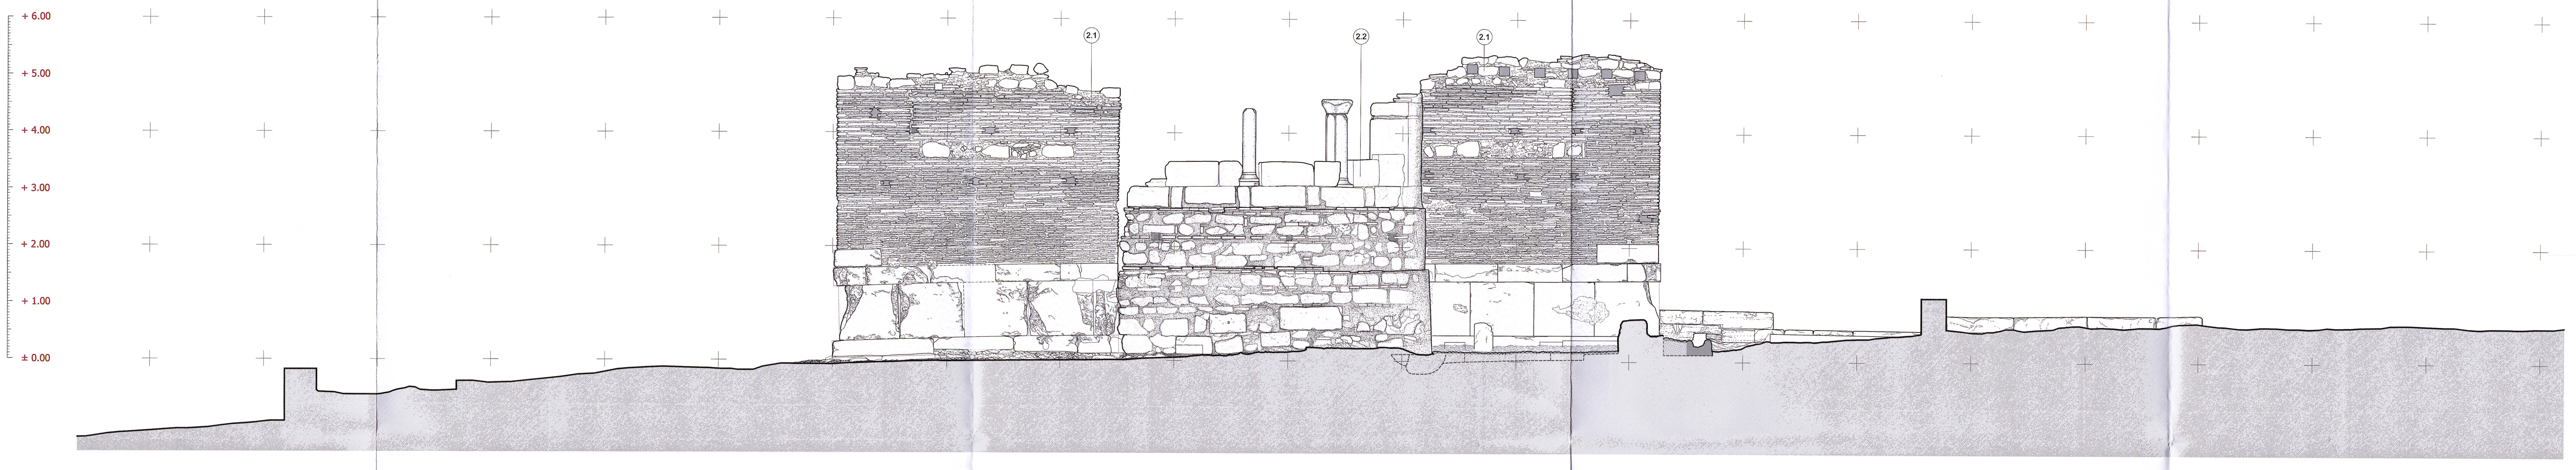
ΑΝΑΤΟΛΙΚΗ ΟΨΗ
ÖSTLICHE ANSICHT

1.1 Συσσώρευση υδάτων εντός του μνημείου μετά από βροχές
Ansammlung von Wasser innerhalb des Monuments nach Regenfällen

1.2 Βάθος ανασκαφής που αφήνει εκτεθειμένες τις υποθεμελιώσεις των τοίχων της βασιλικής (κιονοστοιχίες και ενδιάμεσοι τοίχοι)
Tiefe der Ausgrabung, welche die Unterfundamentierungen der Basilikamauern (Säulenstellungen und Zwischenwände) , aber auch Konstruktionen südlich der Werkstatt freiliegen lässt.

1.3 Δάπεδο εκκλησίας από spolia πλήρως κατεδαφισμένο
Fußboden der Kirche aus Spolien vollständig abgetragen

1.4 Δάπεδο νάρθηκα από κεραμικά πλακίδια κατεστραμμένο
Fußboden des Narthex aus Keramikplatten zerstört

1.5 «Ρωμαϊκή» αβαθής δεξαμενή σε ερειπιώδη κατάσταση
"Römische" seichte Zisterne in ruinösem Zustand

2.1 Τοίχοι με προβλήματα ανάπτυξης βλάστησης στην στέψη τους. Κάποιες παλαιές επεμβάσεις συντήρησης στη στέψη με τσιμεντοκονιάματα έχουν αστοχήσει. Κίνδυνος πτώσης λιθαρίων και πλίνθων
Mauern mit Problemen des Pflanzenbewuchses auf der Mauerkrone. Einige alte Restaurierungsmaßnahmen mit Zementmörtel auf der Mauerkrone waren ineffektiv. Gefahr des Absturzes von Steinen und Ziegeln

2.2 Κόγχη σε ερειπιώδη κατάσταση και υποβαθμισμένη μετά από τοπικές καθαιρέσεις για την ανάγκη των παλαιών ανασκαφών
Apsis in ruinösem Zustand und abgewertet nachdem für die Bedürfnisse der alten Grabungen stellenweise Elemente entfernt wurden.

2.3 Νότιος στυλοβάτης σε ερειπιώδη κατάσταση μετά από καθαίρεση μεγάλου τμήματός του για την ανάγκη των παλαιών ανασκαφών
Südlicher Stylobat in ruinösem Zustand, nachdem ein großer Teil für die Bedürfnisse der alten Grabungen entfernt wurde.

2.4 Κίονες εκκλησίας σε ακέραια και θραυσματική μορφή επί εδάφους
Säulen der Kirche unversehrt und in Bruchstücken auf dem Boden

2.5 Ανώφλι κεντρικής θύρας βασιλικής σε κακή κατάσταση. Τοπικές αποκολλήσεις λίθων από τις λιθοδομές λόγω εκτεθειμένης θεμελίωσης. Ανάγκη στερέωσης
Türsturz der Mitteltür der Basilika in schlechtem Zustand. Örtliche Ablösungen der Steine aus dem Mauerbau aufgrund freiliegender Fundamente. Festigung notwendig.

2.6 Κονιάματα τοίχων βασιλικής με κίνδυνο διαρροής
Mörtel der Basilikamauern erosionsgefährdet

2.7 Ερείπιο τοξωτού προστεγάσματος νότια σε κακή κατάσταση διατήρησης. Ανάγκη άμεσων μέτρων υποστήριξης
Ruine der gewölbten Vorüberdachung südlich in schlechtem Erhaltungszustand. Unmittelbare Maßnahmen zur Stützung notwendig.

2.8 Οι πρόχειρα τοποθετημένοι σφόνδυλοι κιόνων κλασικής φάσεως από Dörpfeld σε θέση πτώσης
Verfall provisorisch aufgestellter Säulentrommeln der klassischen Phase durch Dörpfeld.

2.9 Ιερά Τράπεζα εκκλησίας κατεδαφισμένη
Altar der Kirche abgetragen

3.1 Πλήθος αρχιτεκτονικών μελών και επιγραφών διάσπαρτων στο χώρο του μνημείου. Αισθητικά προβλήματα
Zahlreiche verstreute Bauglieder und Inschriften in der Umgebung des Monuments. Wahrnehmbare Probleme und Abwertung des Bildes vom Gelände

3.2 Προβλήματα αναγνωσιμότητας των φάσεων του κτηρίου
Probleme der Lesbarkeit der Bauphasen des Gebäudes

3.3 Προβληματική πρόσβαση του κοινού με ξύλινες πρόχειρες κλίμακες. Αποκλεισμός ατόμων με κινητικές δυσκολίες
Problematischer Zugang für die Öffentlichkeit über Holztreppen. Ausschluss gehbehinderter Personen
