ΑΡΧΑΙΑ ΟΛΥΜΠΙΑ. ΕΛΛΑΔΑ. ΙΕΡΟ ΤΟΥ ΔΙΟΣ
ANTIKES OLYMPIA. GRIECHENLAND. ZEUSHEILIGTUM
ΠΑΡΟΥΣΙΑΣΗ ΤΟΥ ΕΡΓΑΣΤΗΡΙΟΥ ΤΟΥ ΦΕΙΔΙΑ / ΒΑΣΙΛΙΚΗ ΤΗΣ ΟΛΥΜΠΙΑΣ
BAUAUFNAHME DER PHIDIASWERKSTATT / BASILIKA IN OLYMPIA

ΑΠΟΚΑΤΑΣΤΑΣΗ ΤΟΥ ΕΡΓΑΣΤΗΡΙΟΥ ΤΟΥ ΦΕΙΔΙΑ / ΒΑΣΙΛΙΚΗ ΤΗΣ ΟΛΥΜΠΙΑΣ
RESTAURIERUNG DER PHIDIASWERKSTATT / BASILIKA IN OLYMPIA

Τίτλος σχεδίου \ Inhalt der Zeichnungen
ΒΟΡΕΙΑ ΟΨΗ
NORDLICHE ANSICHT

Κωδικός σχεδίου \ Zeichnung-Nummer
Α/Α Κατάλογος σχεδίων \ Lfd. Nr. des Planarchivs
ΦΑ-04

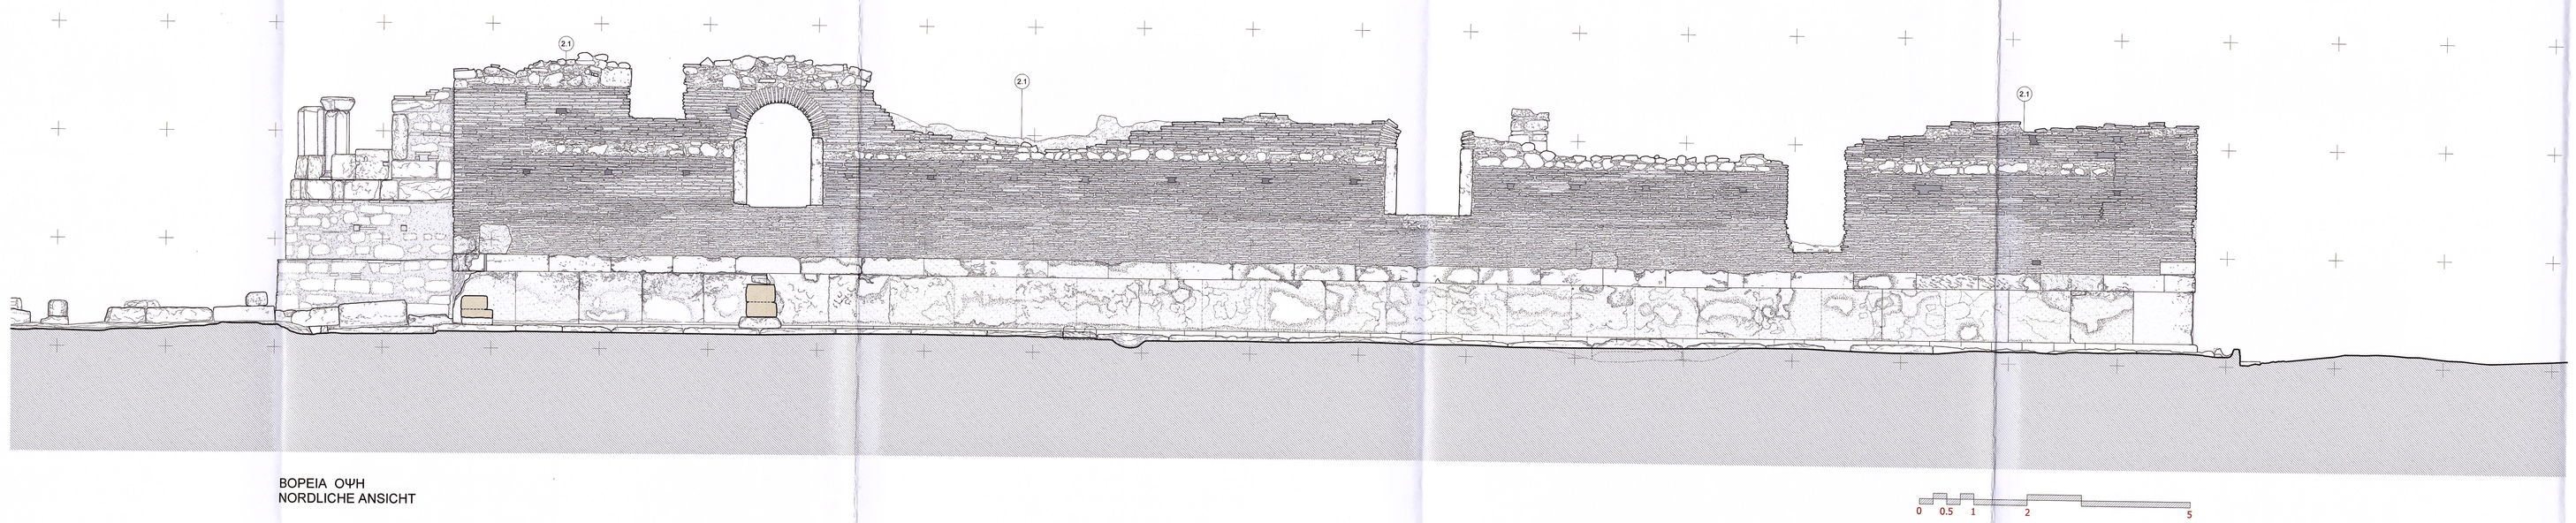
ΒΟΡΕΙΑ ΟΨΗ
NORDLICHE ANSICHT

1.1 Συναίρεσεων υδάτων εντός του μνημείου μετά από βροχές
Ansammlung von Wasser innerhalb des Monuments nach Regenfällen

1.2 Βάθος ανασκαφής που αφήνει εκτεθειμένες τις υποθεμελιώσεις των τοίχων της βασιλικής (ικανοποιητικός και ενδιάμεσος τύπος)
Tiefe der Ausgrabung, welche die Unterfundamentierungen der Basilikamauern (Säulenstellungen und Zwischenwände), aber auch Konstruktionen südlich der Werkstatt freilegen lässt.

1.3 Δάπεδο εκλάτομε από τραβέρτινο πλάτους κατεδαφισμένο
Fußboden der Kirche aus Spolien vollständig abgetragen

1.4 Δάπεδο νάρθηκα από κεραμωτά πλακίδια κατεστραμμένο
Fußboden des Narthex aus Keramikplatten zerstört

1.5 «Ρωμαϊκός» αβαθής δεξαμενή σε ερειπωμένη κατάσταση
"Römische" seichte Zisterne in ruinösem Zustand

2.1 Τοίχοι με προβλήματα ανάπτυξης βλάστησης στην επάνω τους. Κάποιες παλαιές επεμβάσεις συντήρησης στη επάνω μέ τσιμεντοκονιάματα έχουν αστοχήσει. Κλάδεμα, πλύσεις λιθαρίων και πλύσεων
Mauern mit Problemen des Pflanzenbewuchses auf der Mauerkrone. Einige alte Restaurierungsmaßnahmen mit Zementmörtel auf der Mauerkrone waren ineffektiv. Gefahr des Absturzes von Steinen und Ziegeln

2.2 Κλιμη σε ερειπωμένη κατάσταση και υποβαθμισμένη μετά από τομικές καθαιρέσεις για τον σκάψιμο των παλαιών ανασκαφών.
Apsis in ruinösem Zustand und abgewertet nachdem für die Bedürfnisse der alten Grabungen stellenweise Elemente entfernt wurden.

2.3 Νότιος σπηλιάδικος σε ερειπωδη κατάσταση μετά από καθαίρεση μεγάλου τμήματός του για την ανάγκη των παλαιών ανασκαφών
Südlicher Stylobat in ruinösem Zustand, nachdem ein großer Teil für die Bedürfnisse der alten Grabungen entfernt wurde.

2.4 Κίονες εκκλησίας σε ανάρμια και θραυσματική μορφή επί εδάφους
Säulen der Kirche unversehrt und in Bruchstücken auf dem Boden

2.5 Ανώμαλα κατηρεμίς θόρος βασιλικής σε κακή κατάσταση. Τμήματα απομάλλαγης λίθων από τις λιθόκτιστες κλίνη εκτεθειμένες θεμελίωσης. Ανάγκη στερέωσης
Torsturz der Mittelstür der Basilika in schlechtem Zustand. Örtliche Ablösungen der Steine aus dem Mauerbau aufgrund freiliegender Fundamente. Festigung notwendig.

2.6 Κονιάματα τοίχων βασιλικής με κίνδυνο διαφοράς
Mörtel der Basilikamauern erosionsgefährdet

2.7 Ερείπιο τοίχωσης προστασίαμενος νότια σε κακή κατάσταση διατήρησης. Ανάγκη άμεσων μέτρων υποστήριξης
Ruine der gewölbten Vorüberdachung südlich in schlechtem Erhaltungszustand. Unmittelbare Maßnahmen zur Stützung notwendig.

2.8 Οι πρόχρονα τοποθετημένοι σφόνδυλοι κιόνων κλασικής φάσεως από Dörpfeld σε θέση πλώσης
Verfüllt provisorisch aufgestellter Säulentrommeln der klassischen Phase durch Dörpfeld.

2.9 Ιερά Τράπεζα εκλογίας κατεδαφισμένη
Altar der Kirche abgetragen

3.1 Πλάδος αρχιτεκτονικών μελών και επιφανειών διάσπαρτων στο χώρο του μνημείου. Ανάγκαιη προβλήματα
Zahlreiche verstreute Bauglieder und Inschriften in der Umgebung des Monuments. Wahrnehmbare Probleme und Abwertung des Bildes vom Gelände

3.2 Προβλήματα συγγνωμοβρόχου των φάσεων του κτηρίου
Probleme der Leitarbeit der Bauphasen des Gebäudes

3.3 Προβληματική πρόσβαση του κοινού με βλάνες πράγματος κλίμακες. Αποκλεισμός ατόμων με κινητικές δυσκολίες
Problematischer Zugang für die Öffentlichkeit über Holztreppen. Ausschluss gehbehinderter Personen
