ΑΡΧΑΙΑ ΟΛΥΜΠΙΑ, ΕΛΛΑΔΑ, ΙΕΡΟ ΤΟΥ ΔΙΟΣ
ANTIKES OLYMPIA, GRIECHENLAND, ZEUSHEILIGTUM
ΠΑΡΟΥΣΙΑΣΗ ΤΟΥ ΕΡΓΑΣΤΗΡΙΟΥ ΤΟΥ ΦΕΙΔΙΑ / ΒΑΣΙΛΙΚΗ ΤΗΣ ΟΛΥΜΠΙΑΣ
BAUAUFNAHME DER PHIDIASWERKSTATT / BASILIKA IN OLYMPIA

ΑΠΟΚΑΤΑΣΤΑΣΗ ΤΟΥ ΕΡΓΑΣΤΗΡΙΟΥ ΤΟΥ ΦΕΙΔΙΑ / ΒΑΣΙΛΙΚΗ ΤΗΣ ΟΛΥΜΠΙΑΣ
RESTAURIERUNG DER PHIDIASWERKSTATT / BASILIKA IN OLYMPIA

Θέμα σχεδίου \ Inhalt der Zeichnungen
ΤΟΜΕΣ Α-Α, Β-Β
SCHNITTE A-A, B-B

Αριθμός σχεδίου \ Zeichnung Nummer
ΦΑ-05

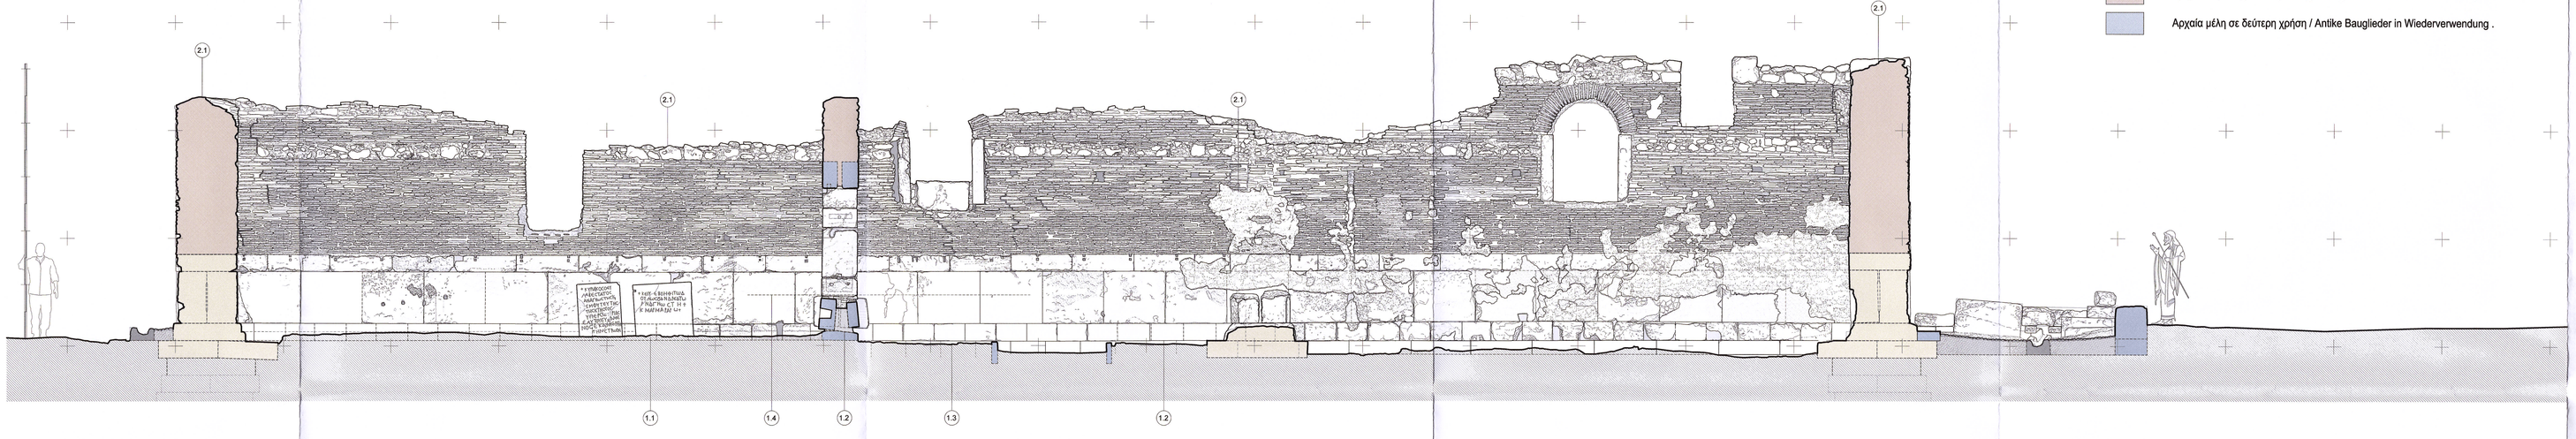
ΤΟΜΗ Α-Α / ΠΡΟΣ ΒΟΡΡΑ ΣΤΟ ΒΟΡΕΙΟ ΚΛΙΤΟΣ
SCHNITT A/A NORD INNEN

(1.1) Συναύρωση υδάτων εντός του μνημείου μετά από βροχές
Ansammlung von Wasser innerhalb des Monuments nach Regenfällen

(1.2) Βάθος ανασκαφής που αφήνει εκτεθειμένες τις υποθεμελιώσεις των τοίχων της βασιλικής (κονιοστοιχίες και ενδιάμεσοι τοίχοι)
Tiefe der Ausgrabung, welche die Unterfundamentierungen der Basilikamauern (Säulenstellungen und Zwischenwände) , aber auch Konstruktionen südlich der Werkstatt freiliegen lässt.

(1.3) Δάπεδο εκκλησίας από spolia πλήρως κατεδαφισμένο
Fußboden der Kirche aus Spolien vollständig abgetragen

(1.4) Δάπεδο νάρθηκα από κεραμικά πλακίδια κατεστραμμένο
Fußboden des Narthex aus Keramikplatten zerstört

(1.5) «Ρωμαϊκή» αβαθής δεξαμενή σε ερειπώδη κατάσταση
"Römische" seichte Zisterne in ruinösem Zustand

(2.1) Τοίχοι με προβλήματα ανάπτυξης βλάστησης στην στέψη τους, κάποιες παλαιές επεμβάσεις συντήρησης στη στέψη με τσιμεντοκονιάματα έχουν αστοχήσει. Κλείνους πτώσης λιθοδόμων και πλίνθων
Mauern mit Problemen des Pflanzenbewuchses auf der Mauerkrone. Einige alte Restaurierungsmaßnahmen mit Zementmörtel auf der Mauerkrone waren ineffektiv. Gefahr des Absturzes von Steinen und Ziegeln

(2.2) Κύψες σε ερειπώδη κατάσταση και υποβαθμισμένη μετά από τοπικές καθαιρέσεις για την ανάγνωση των παλαιών αναπαραβών
Apsis in ruinösem Zustand und abgewertet nachdem für die Bedürfnisse der alten Grabungen stellenweise Elemente entfernt wurden.

(2.3) Νότιος σταυλοβάτης σε ερειπώδη κατάσταση μετά από καθαίρεση μεγάλου τμήματός του για την ανάγνωση των παλαιών αναπαραβών
Südlicher Stylobat in ruinösem Zustand, nachdem ein großer Teil für die Bedürfnisse der alten Grabungen entfernt wurde.

(2.4) Κύνες εκκλησίας σε ακέραια και θραυσματική μορφή επί εδάφους
Säulen der Kirche unversehrt und in Bruchstücken auf dem Boden

(2.5) Ανώφλι κεντρικής θύρας βασιλικής σε κακή κατάσταση. Τοπικές αποκολλήσεις λίθων από τις λιθοδομές λόγω εκτεθειμένης θεμελίωσης. Ανάγνη στρέωσης
Türsturz der Mittelтür der Basilika in schlechtem Zustand. Örtliche Ablösungen der Steine aus dem Mauerbau aufgrund freiliegender Fundamente. Festigung notwendig.

(2.6) Κονίαματα τοίχων βασιλικής με κίνδυνο διαφοράς
Mörtel der Basilikamauern erosionsgefährdet

(2.7) Ερείπιο τοξωτού προστεγάσματος νότια σε κακή κατάσταση διατήρησης. Ανάγκη άμεσων μέτρων υποστήριξης
Ruine der gewölbten Vorüberdachung südlich in schlechtem Erhaltungszustand. Unmittelbare Maßnahmen zur Stützung notwendig.

(2.8) Οι πρόχειρα τοποθετημένες αφυδυλίκα κιόνων κλασικής φάσεως από Dörpfeld σε θέση πτώσης
Verfall provisorisch aufgestellter Säulentrommeln der klassischen Phase durch Dörpfeld.

(2.9) Ιερά Τράπεζα εκκλησίας κατεδαφισμένη
Altar der Kirche abgetragen

(3.1) Πλήθος αρχιτεκτονικών μελών και επιγραφών διάσπαρτων στο χώρο του μνημείου. Ανεθηγικά προβλήματα
Zahlreiche verstreute Bauglieder und Inschriften in der Umgebung des Monuments. Wahrnehmbare Probleme und Abwertung des Bildes vom Gelände

(3.2) Προβλήματα αναγνωσιμότητας των φάσεων του κτιρίου
Probleme der Lesbarkeit der Bauphasen des Gebäudes

(3.3) Προβληματική πρόσβαση του κοινού με ξύλινες πρόχειρες ολίωσεις. Αποκλεισμός ατόμων με κινητικές δυσκολίες
Problematischer Zugang für die Öffentlichkeit über Holztreppen. Ausschluss gehbehinderter Personen
