ΑΡΧΑΙΑ ΟΛΥΜΠΙΑ, ΕΛΛΑΔΑ, ΙΕΡΟ ΤΟΥ ΔΙΟΣ
ANTIKES OLYMPIA, GRIECHENLAND, ZEUSHEILIGTUM
ΠΑΡΟΥΣΙΑΣΗ ΤΟΥ ΕΡΓΑΣΤΗΡΙΟΥ ΤΟΥ ΦΕΙΔΙΑ / ΒΑΣΙΛΙΚΗ ΤΗΣ ΟΛΥΜΠΙΑΣ
BAUAUFNAHME DER PHIDIASWERKSTATT / BASILIKA IN OLYMPIA

Τίτλος Μελέτης \ Titel der Studie
ΑΠΟΚΑΤΑΣΤΑΣΗ ΤΟΥ ΕΡΓΑΣΤΗΡΙΟΥ ΤΟΥ ΦΕΙΔΙΑ / ΒΑΣΙΛΙΚΗ ΤΗΣ ΟΛΥΜΠΙΑΣ
RESTAURIERUNG DER PHIDIASWERKSTATT / BASILIKA IN OLYMPIA

Είδος μελέτης \ Art der Studie
ΠΑΡΟΥΣΙΑΣΗ ΑΡΧΑΙΟΛΟΓΙΚΗΣ ΚΑΤΑΣΤΑΣΗΣ \ PRÄSENTATION DES ARCHÄOLOGISCHES ZUSTANDS

Θέμα σχεδίου \ Inhalt der Zeichnungen
ΤΟΜΗ Λ-Λ & ΒΟΡΕΙΑ ΟΨΗ ΒΥΖΑΝΤΙΝΟΥ ΠΡΟΠΥΛΟΥ
SCHNITT Λ-Λ & NORDLICHE ANSICHT DES GEWÖLBTEN EINGANGS

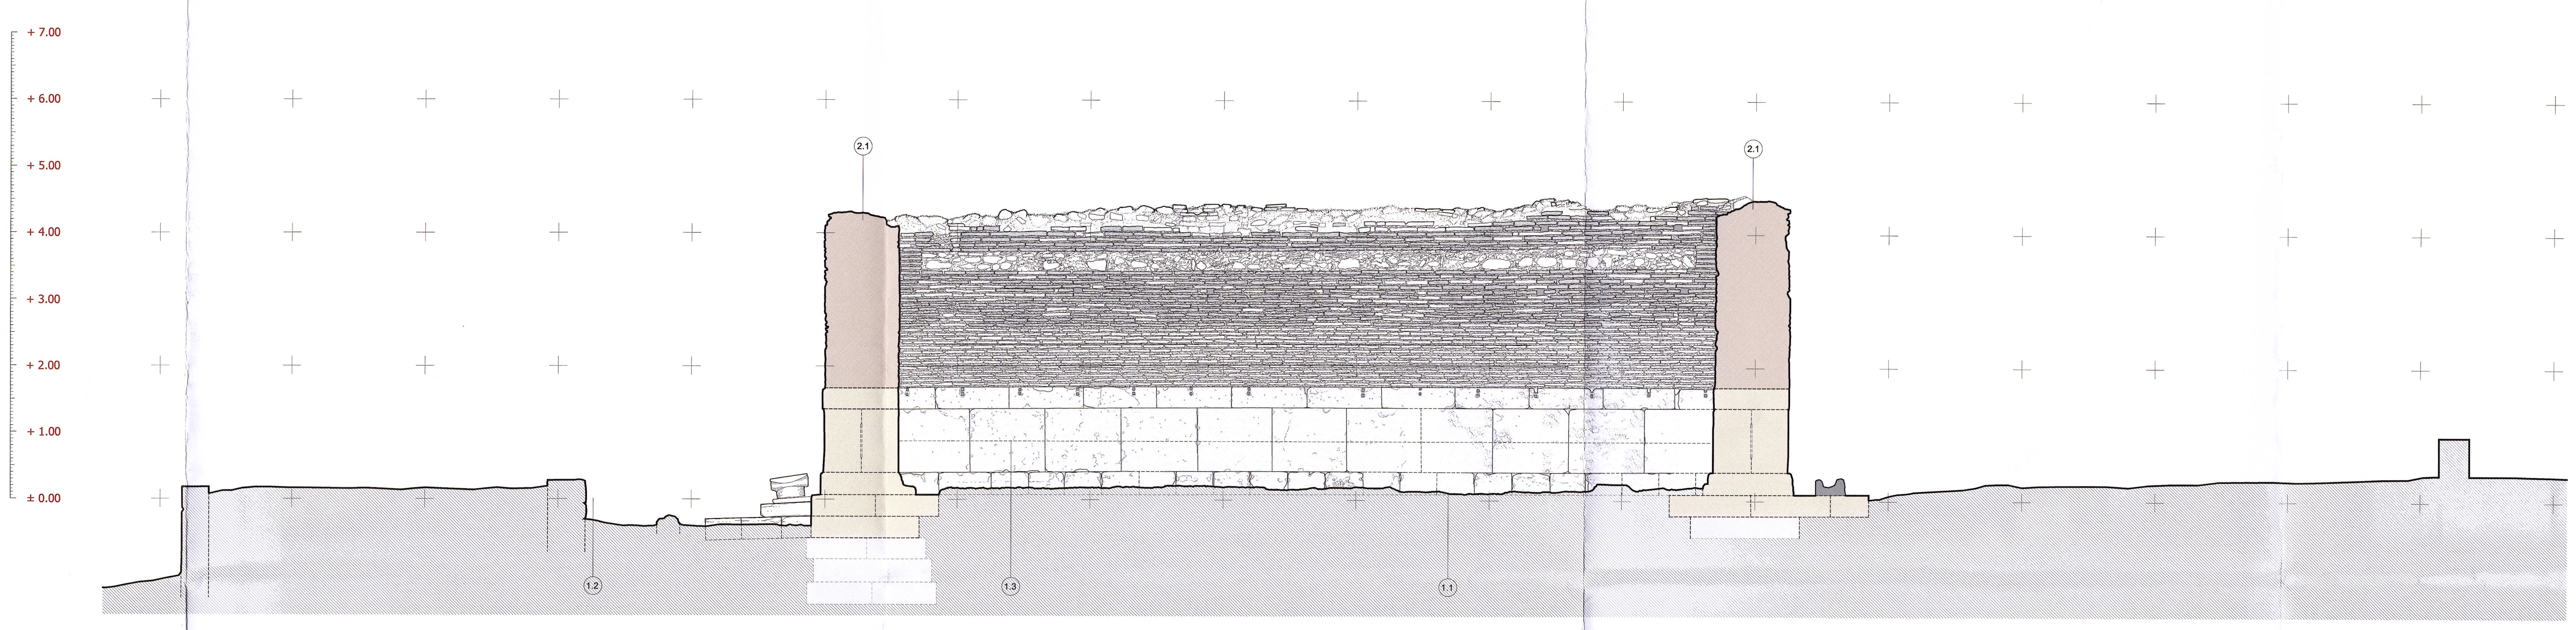
ΤΟΜΗ Λ-Λ / ΕΣΩΤΕΡΙΚΗ ΟΨΗ ΔΥΤΙΚΟΥ ΤΟΙΧΟΥ
SCHNITT Λ-Λ

(1.2) Βάθος ανασκαφής που αφήνει εκτεθειμένες τις υποθεμελιώσεις των τοίχων της βασιλικής (κιονοστοιχίες και ενδιάμεσοι τοίχοι)
Tiefe der Ausgrabung, welche die Unterfundamentierungen der Basilikamauern (Säulenstellungen und Zwischenwände) , aber auch Konstruktionen südlich der Werkstatt freiliegen lässt.

(2.1) Τοίχοι με προβλήματα ανάπτυξης βλάστησης στην στέψη τους. Κάποιες παλαιές επεμβάσεις συντήρησης στη στέψη με τσιμεντοκονιάματα έχουν αστοχήσει. Κίνδυνος πτώσης λιθαρίων και πλίνθων
Mauern mit Problemen des Pflanzenbewuchses auf der Mauerkrone. Einige alte Restaurierungsmaßnahmen mit Zementmörtel auf der Mauerkrone waren ineffektiv. Gefahr des Absturzes von Steinen und Ziegeln

(2.5) Ανώφλι κεντρικής θύρας βασιλικής σε κακή κατάσταση. Τοπικές αποκολλήσεις λίθων από τις λιθοδομές λόγω εκτεθειμένης θεμελίωσης. Ανάγκη στερέωσης
Türsturz der Mitteltür der Basilika in schlechtem Zustand. Örtliche Ablösungen der Steine aus dem Mauerbau aufgrund freiliegender Fundamente. Festigung notwendig.

(2.6) Κονιάματα τοίχων βασιλικής με κίνδυνο διαρροής
Mörtel der Basilikamauern erosionsgefährdet

(2.8) Οι πρόχειρα τοποθετημένοι σφόνδυλοι κιόνων κλασικής φάσεως από Dörpfeld σε θέση πτώσης
Verfall provisorisch aufgestellter Säulentrommeln der klassischen Phase durch Dörpfeld.

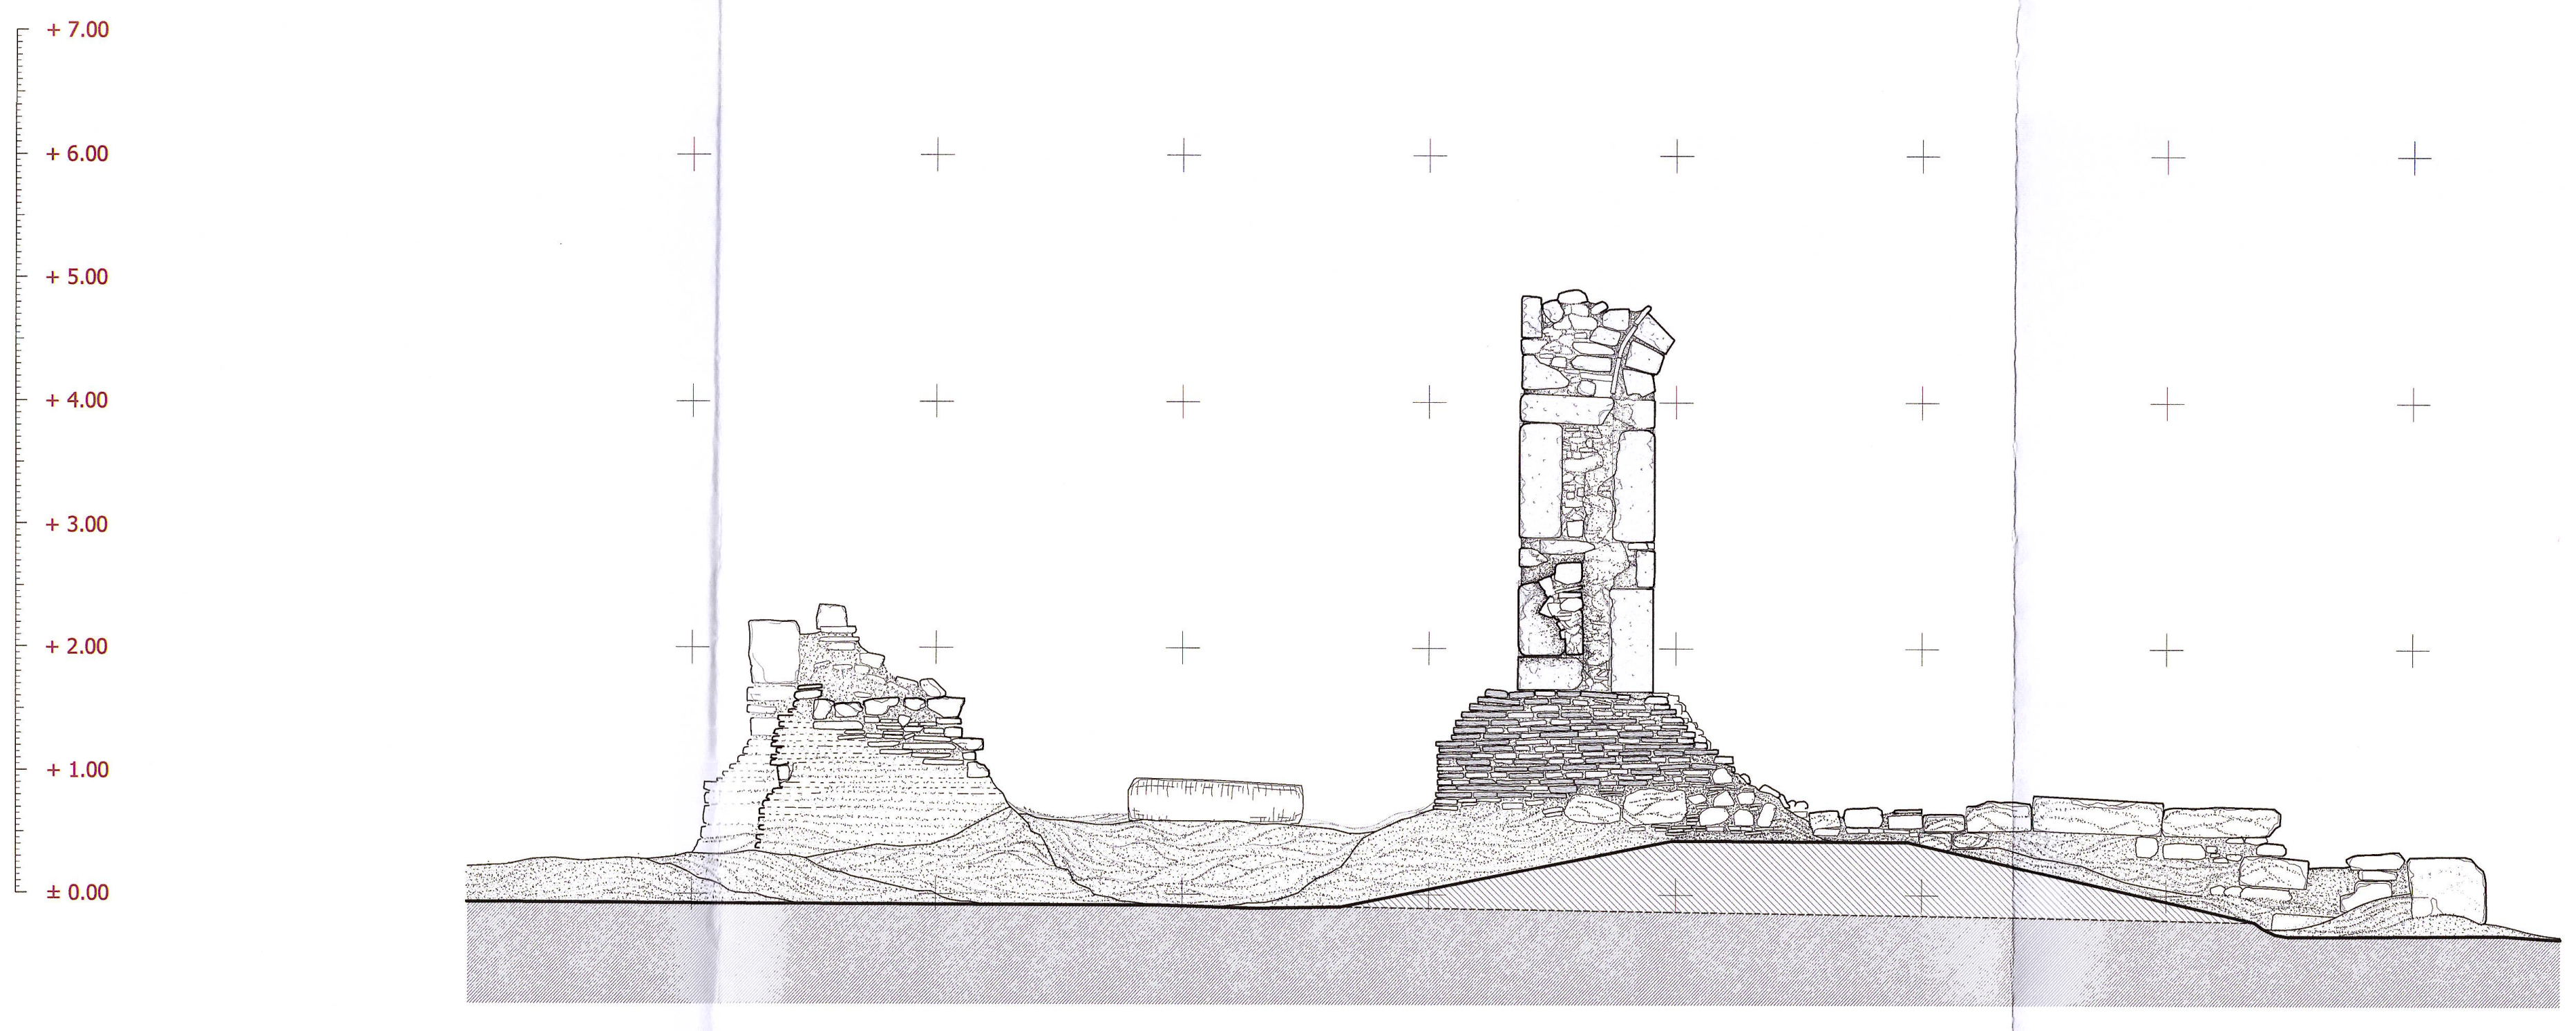
ΒΟΡΕΙΑ ΟΨΗ ΒΥΖΑΝΤΙΝΟΥ ΠΡΟΠΥΛΟΥ
NORDLICHE ANSICHT DES GEWÖLBTEN EINGANGS

(2.7) Ερείπιο τοξωτού προστεγάσματος νότια σε κακή κατάσταση διατήρησης. Ανάγκη άμεσων μέτρων υποστήριξης
Ruine der gewölbten Vorüberdachung südlich in schlechtem Erhaltungszustand. Unmittelbare Maßnahmen zur Stützung notwendig.
