ΟΘΩΜΑΝΙΚΗ ΟΙΚΙΑ ΤΗΣ ΟΔΟΥ ΠΑΙΔΩΝ ΣΤΗ ΧΑΛΚΙΔΑ

ΜΕΛΕΤΗ ΣΥΝΤΗΡΗΣΗΣ & ΑΠΟΚΑΤΑΣΤΑΣΗΣ ΤΟΥ ΔΙΑΚΟΣΜΟΥ ΚΑΙ ΤΩΝ ΞΥΛΙΝΩΝ ΔΟΜΙΚΩΝ ΣΤΟΙΧΕΙΩΝ

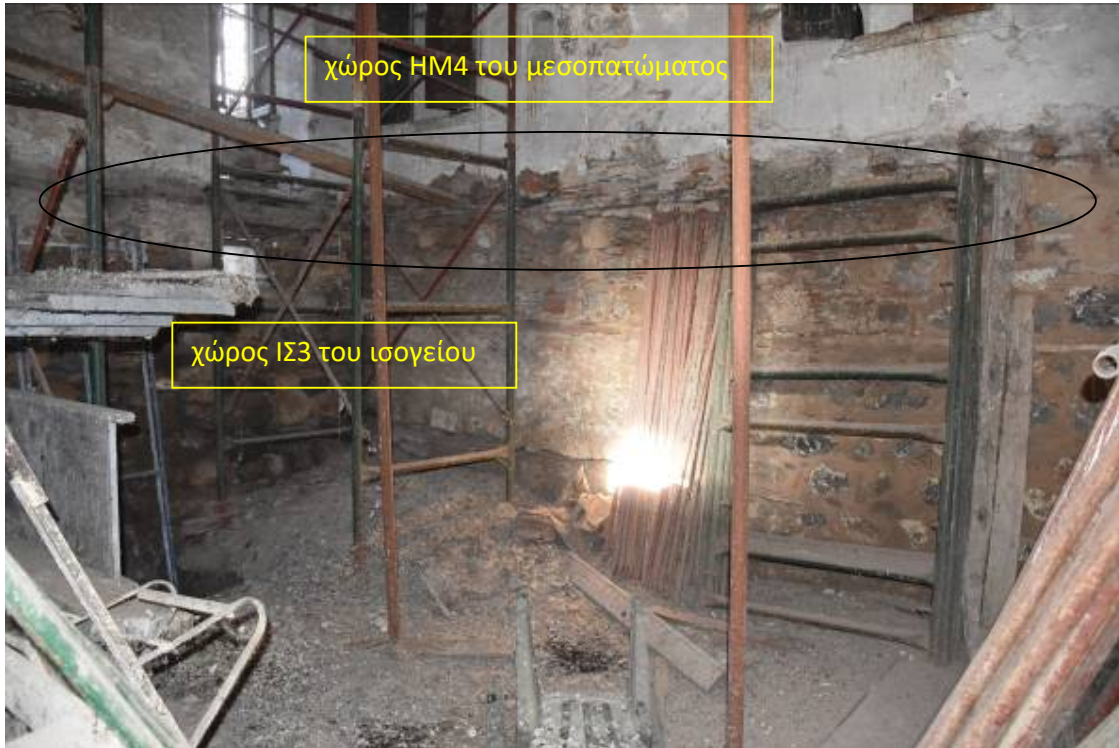
Φωτ. 13 Ο χώρος ΙΣ3 του ισογείου στον οποίον έχει καταρρεύσει η οροφή.

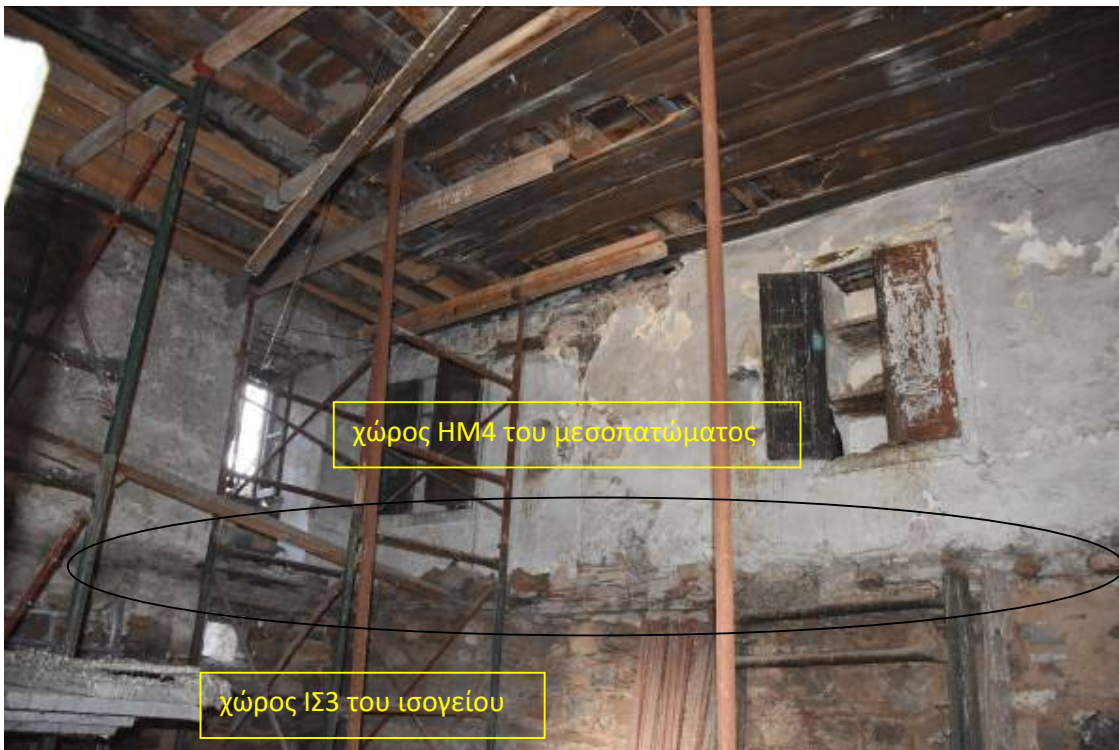
Φωτ. 19 Άποψη του χώρου ΗΜ4 του μεσοπατώματος στον οποίο έχει καταρρεύσει το πάτωμα.

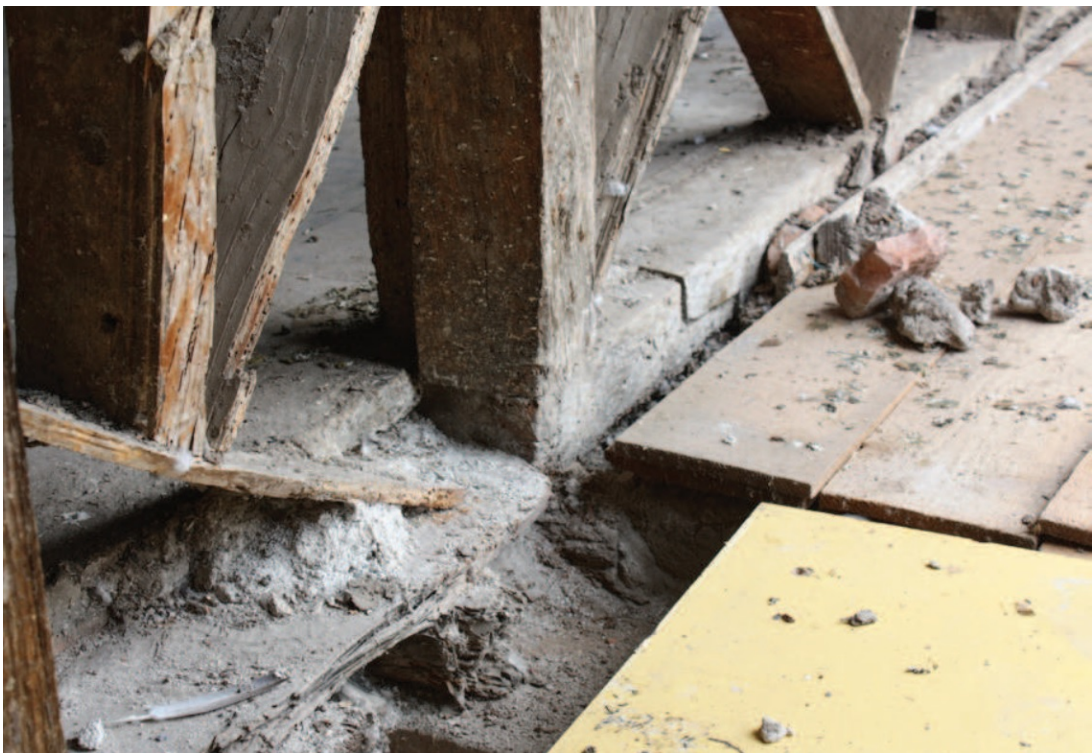
Φωτ. 75 Περιοχή του χαγιατιού (Α2) όπου εντοπίστηκαν ίχνη από παλαιότερο ξύλινο δάπεδο.

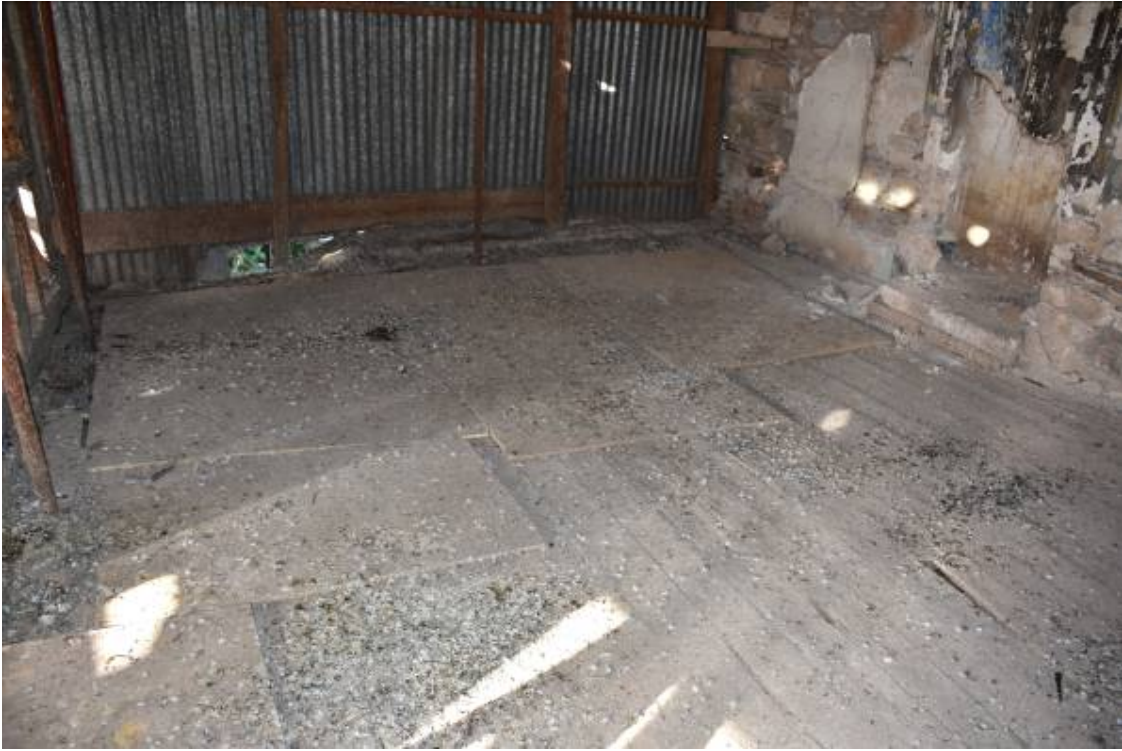
Φωτ. 76 Το δάπεδο του δυτικού οντά (Α6).

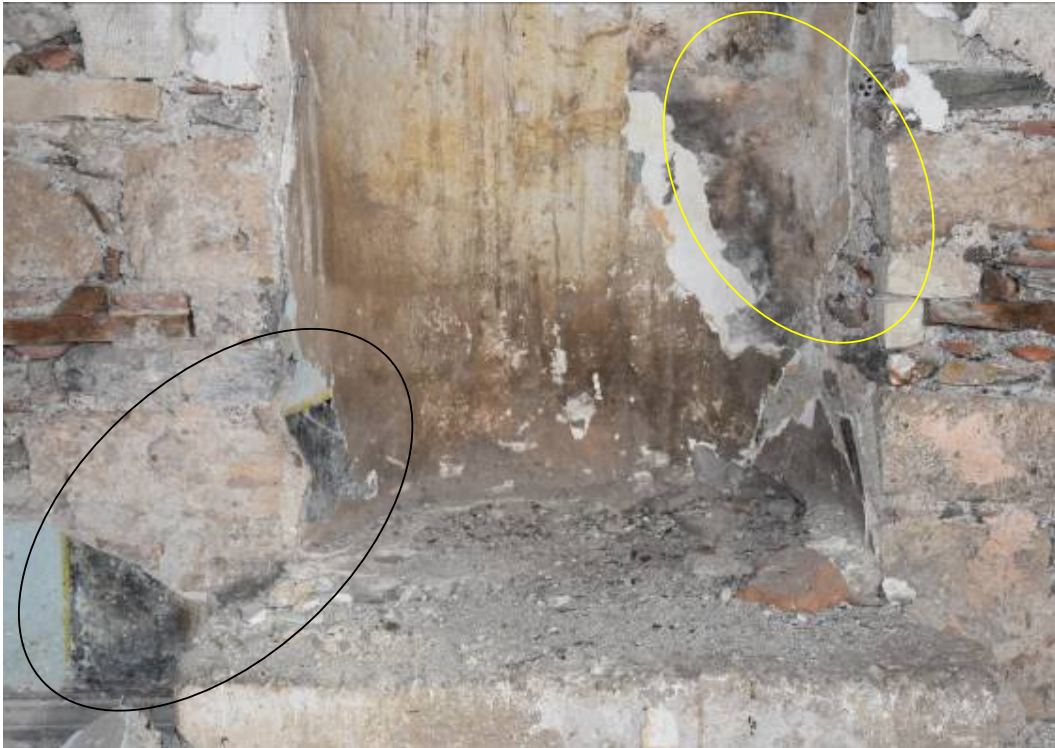
Φωτ. 137 Εντός μαύρου πλαισίου το νεότερο ζωγραφικό στρώμα της παρασιτιάς που συνεχίζει και στον τοίχο. Εντός κίτρινου πλαισίου η αυθεντική επιφάνεια της παρασιτιάς, όπου διακρίνονται τα ίχνη από τη χρήση του τζακιού.

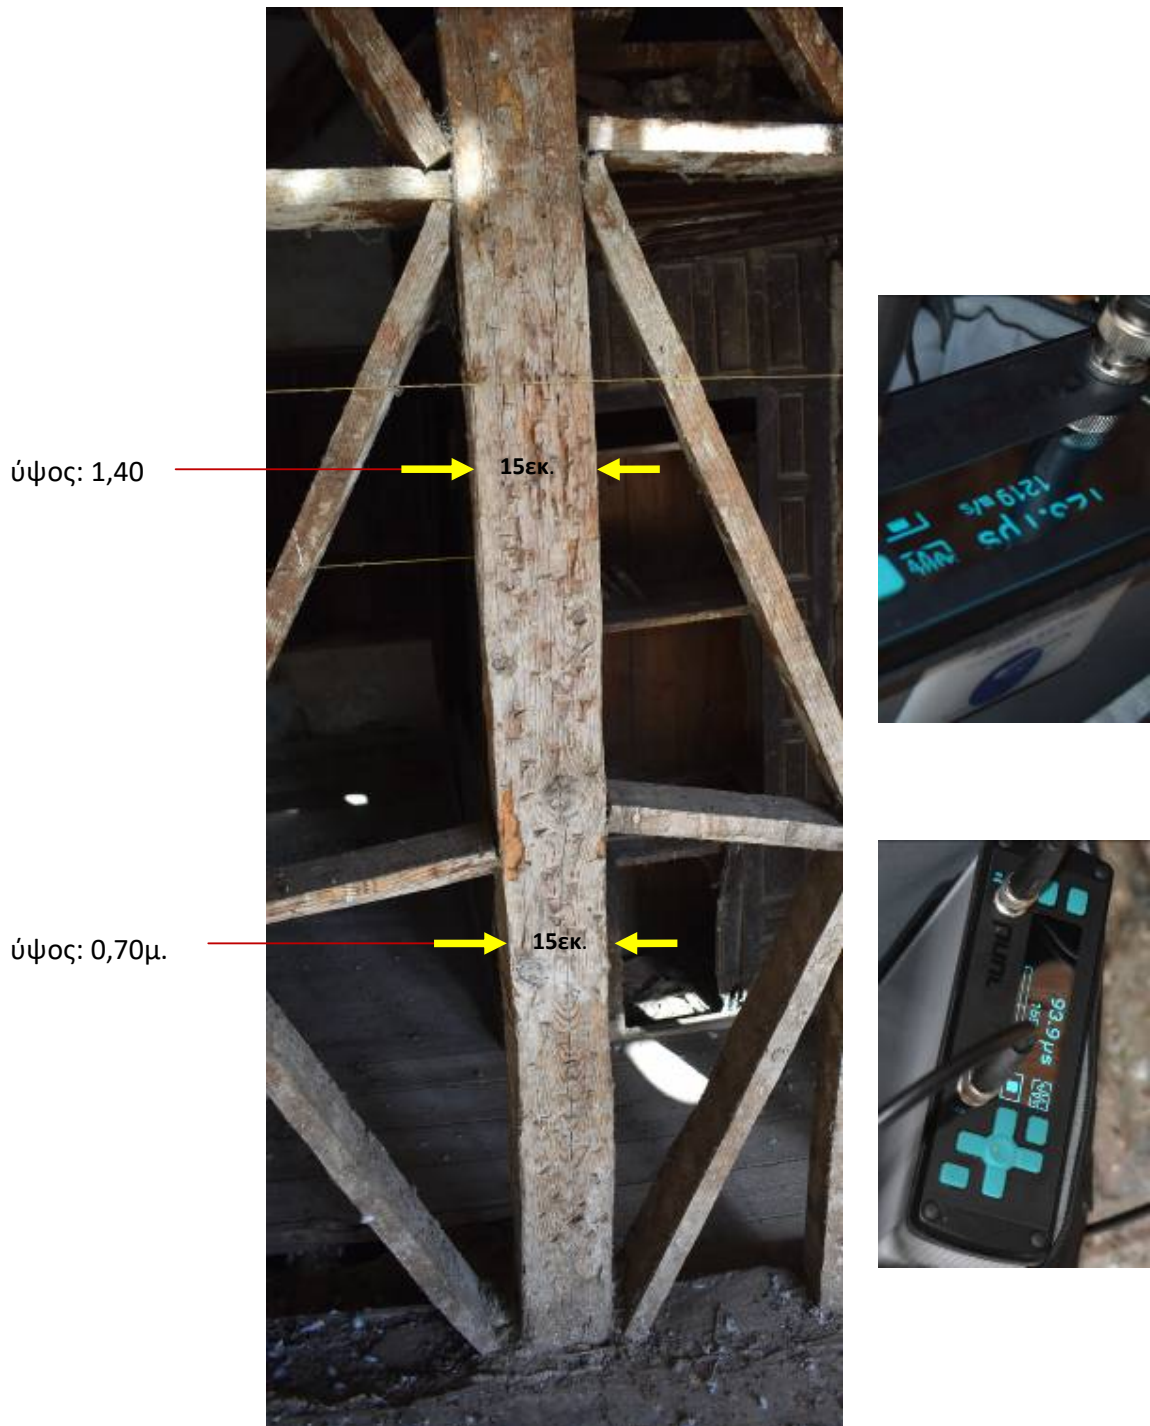
- Σε ύψος 0,70μ. και απόσταση μεταξύ των πόλων (δέκτη –πομπού) 15εκ. σε direct κατεύθυνση, η τιμή των υπερήχων ήταν 93,9μSec.
- Σε ύψος 0,70μ. και απόσταση μεταξύ των πόλων (δέκτη –πομπού) 17εκ. σε direct κατεύθυνση, η τιμή των υπερήχων ήταν 67,2μSec.
- Σε ύψος 1,40μ. και απόσταση μεταξύ των πόλων (δέκτη –πομπού) 15εκ. σε direct κατεύθυνση, η τιμή των υπερήχων ήταν 123,1μSec.
- Σε ύψος 1,40μ. και απόσταση μεταξύ των πόλων (δέκτη –πομπού) 17εκ. σε direct κατεύθυνση, η τιμή των υπερήχων ήταν 71,3μSec.

Φωτ. 149 Μέτρηση της αποσυνθεμένης μάζας του ξύλινου υποστυλώματος, σε ύψος 0,70μ. και 1,40μ. από το δάπεδο και σε direct κατεύθυνση 15εκ.

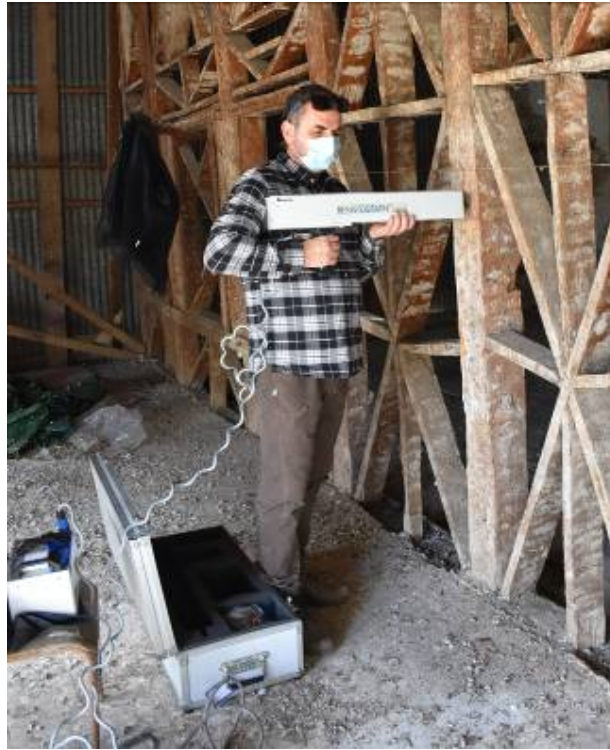
Φωτ. 152 Μέτρηση της πυκνότητας του ξύλου σε ύψος 1,35μ. από το δάπεδο (μπροστινή πλευρά, πάχους 17εκ.).

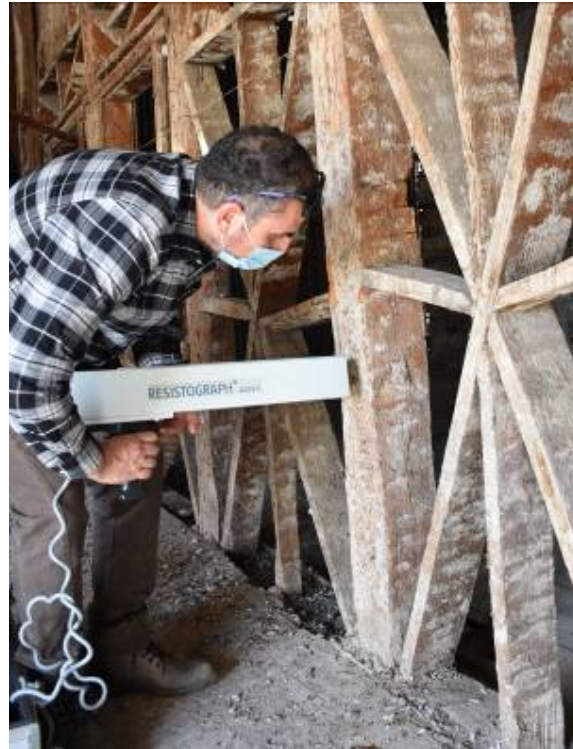
Φωτ. 154 Μέτρηση της πυκνότητας του ξύλου σε ύψος 0,70μ. από το δάπεδο (μπροστινή πλευρά, πάχους 17εκ.).

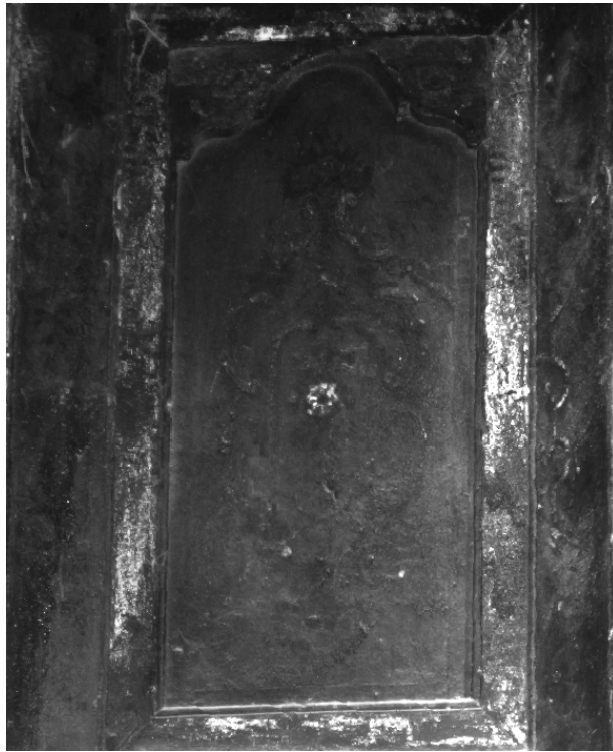
Φωτ. 157 Φωτογράφιση με το σύστημα Mysis στα 600nm (ορατό φάσμα). Οι ρύποι και το βερνικόχρωμα καλύπτουν λεπτομέρειες της ζωγραφικής του πρώτου άνω ταμπλά της μουσάντρας του ανατολικού οντά.

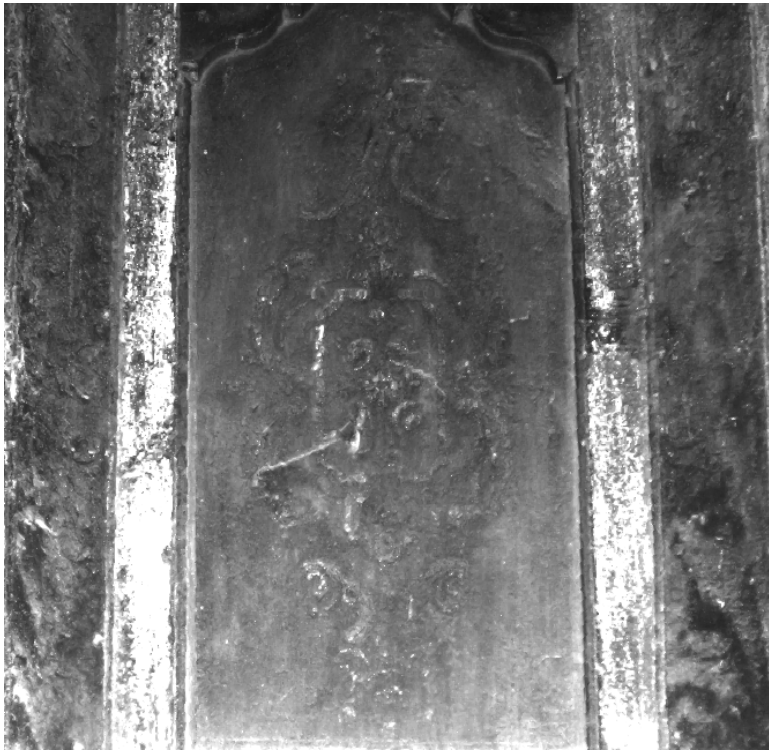
Φωτ. 165 Φωτογράφιση με το σύστημα Mysis στα 600nm (ορατό φάσμα). Οι ρύποι και το βερνικόχρωμα καλύπτουν λεπτομέρειες της ζωγραφικής του πέμπτου άνω ταμπλά της μουσάντρας του ανατολικού οντά

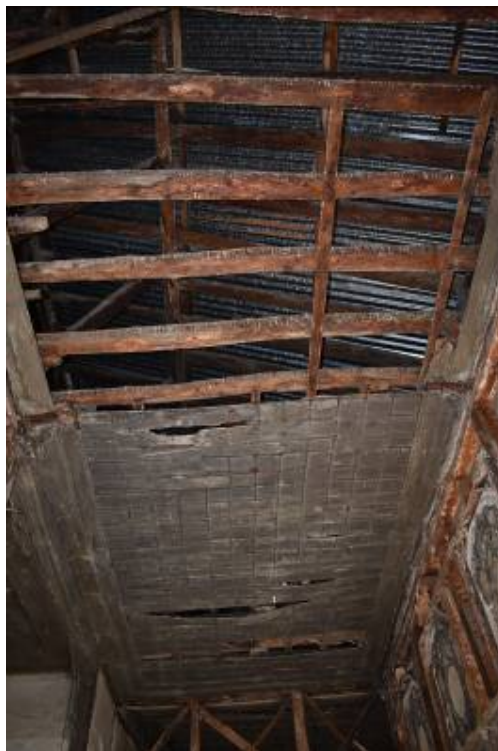
Οι οροφές παρουσιάζουν σε αρκετές περιοχές απώλειες των ξύλινων στοιχείων τους, πολλά από τα οποία είτε βρίσκονται στα δάπεδα της, είτε έχουν χρησιμοποιηθεί για να σφραγίσουν ανοίγματα. Επίσης, παρατηρούνται ρωγμές, αποκολλήσεις από το υποστήριγμά τους και στρεβλώσεις των ξύλινων τεμαχίων τους.

Φωτ. 175 Απώλεια μεγάλου τμήματος της οροφής του χαγιατιού (Α2).

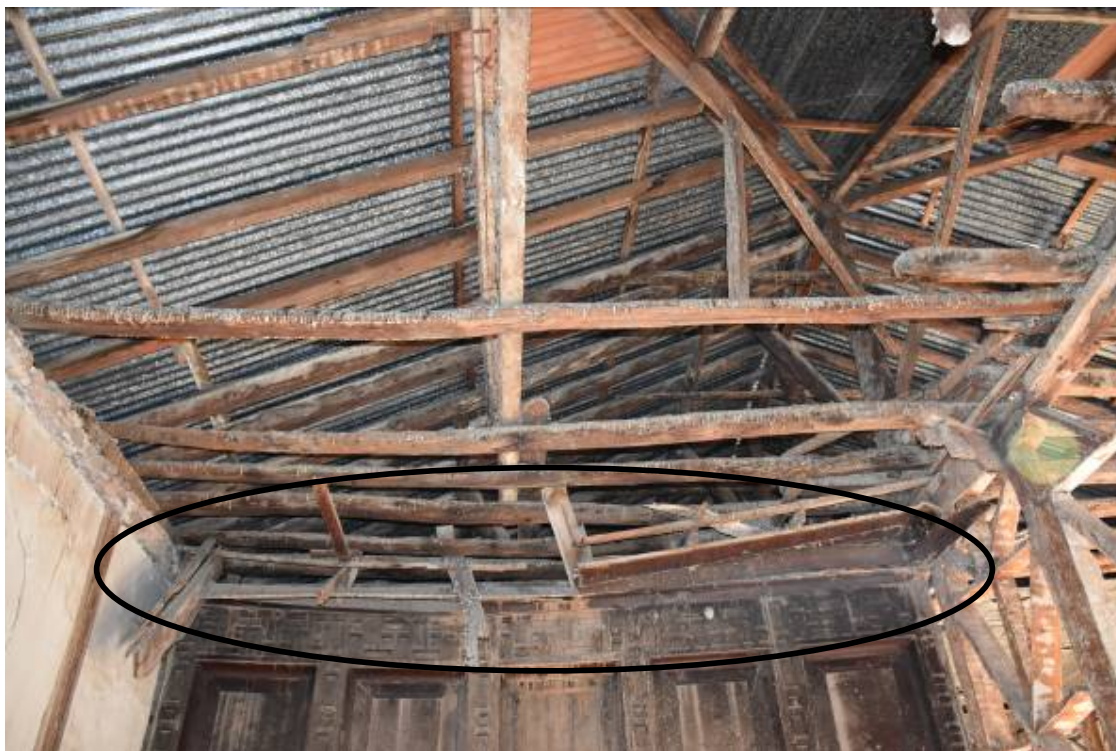
Φωτ. 176 Απώλεια του μεγαλύτερου τμήματος της οροφής του δυτικού οντά (Α6), ενώ τα τμήματα που έχουν απομείνει είναι αποκολλημένα.

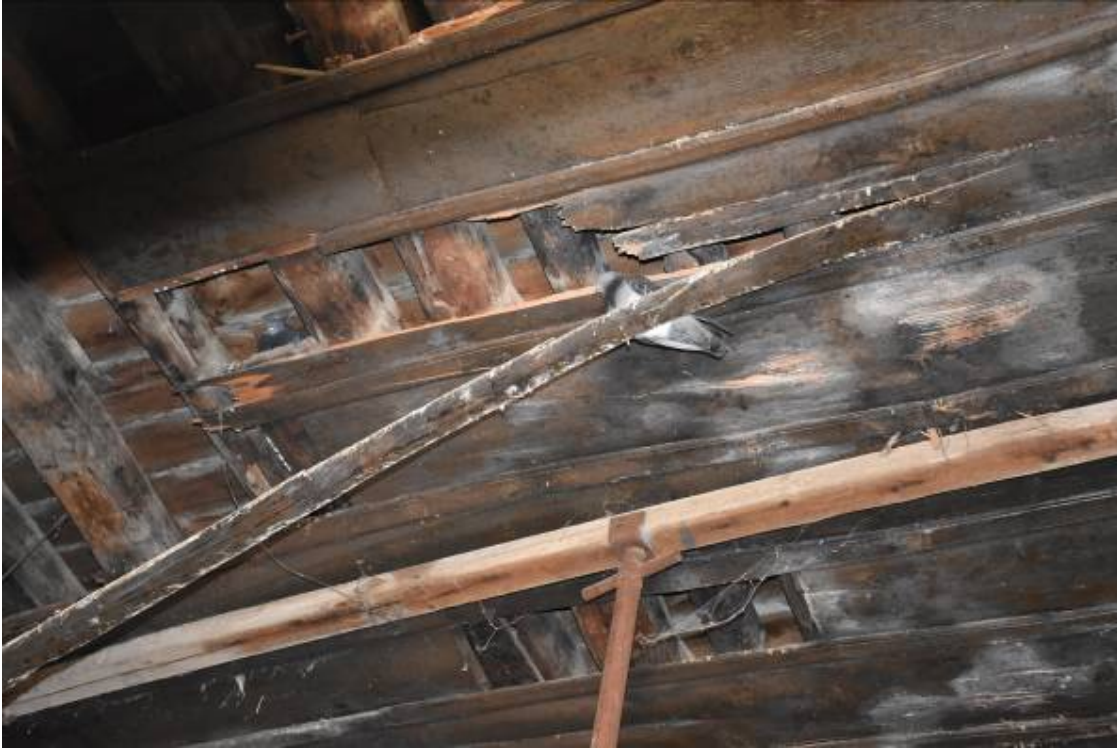
Φωτ. 177 Απώλεια τμημάτων και αποκολλημένα στοιχεία στην οροφή του χώρου ΗΜ4.

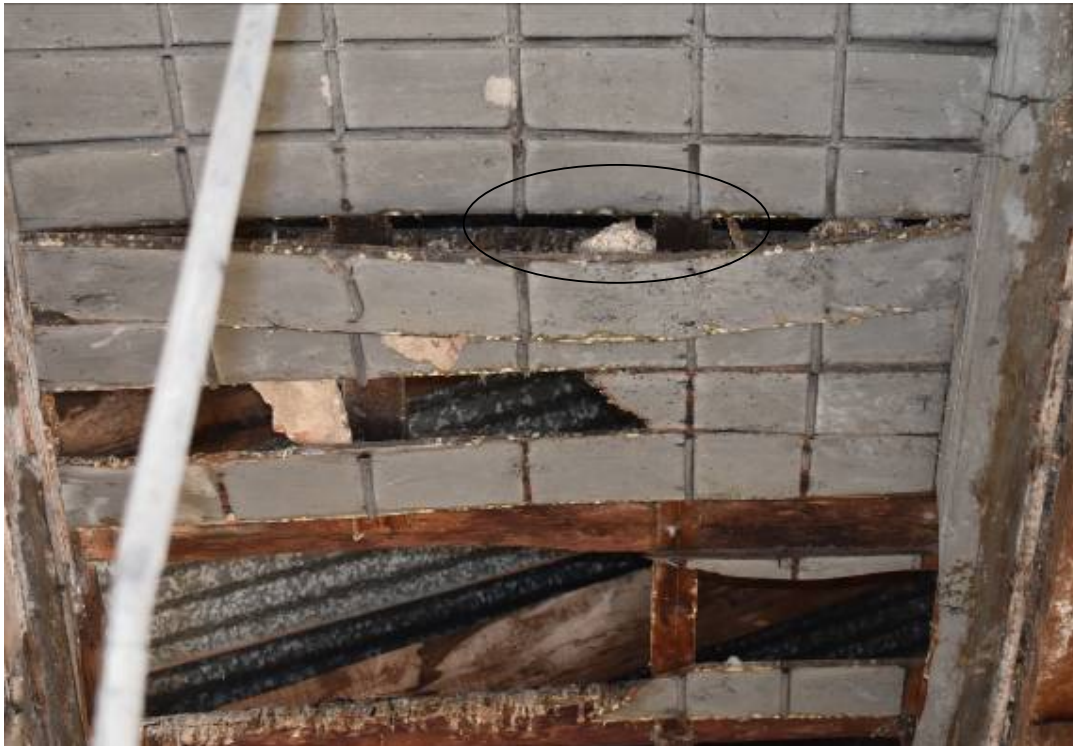
Στην πίσω πλευρά των οροφών διαπιστώνεται ότι έχουν συσσωρευτεί διαφόρων ειδών ρύποι, χρώματα και περιττώματα πτηνών.

Φωτ. 178 Απώλειες, αποκολλήσεις και στρεβλώσεις ξύλινων τμημάτων και συσσώρευση φερτών υλικών και ρύπων στην πίσω πλευρά της οροφής του εξώστη (Α1).

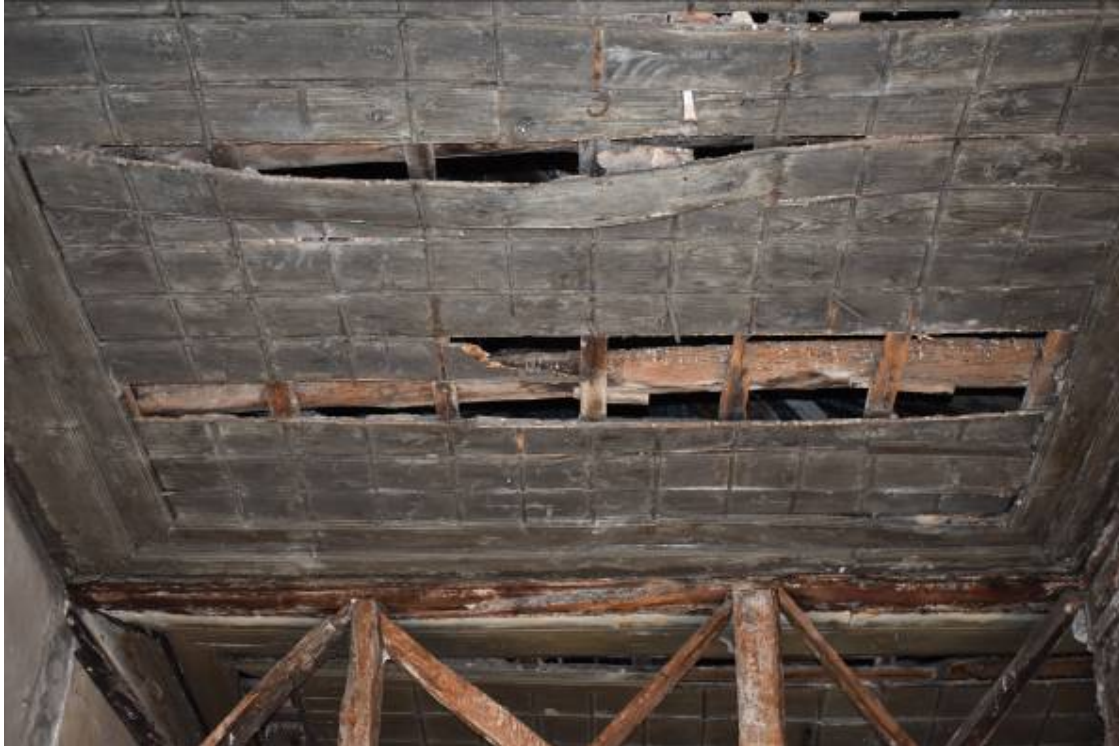
Φωτ. 179 Απώλειες, αποκολλήσεις και στρεβλώσεις ξύλινων τμημάτων και συσσώρευση φερτών υλικών και ρύπων στην πίσω πλευρά της οροφής του χαγιατιού (Α2).

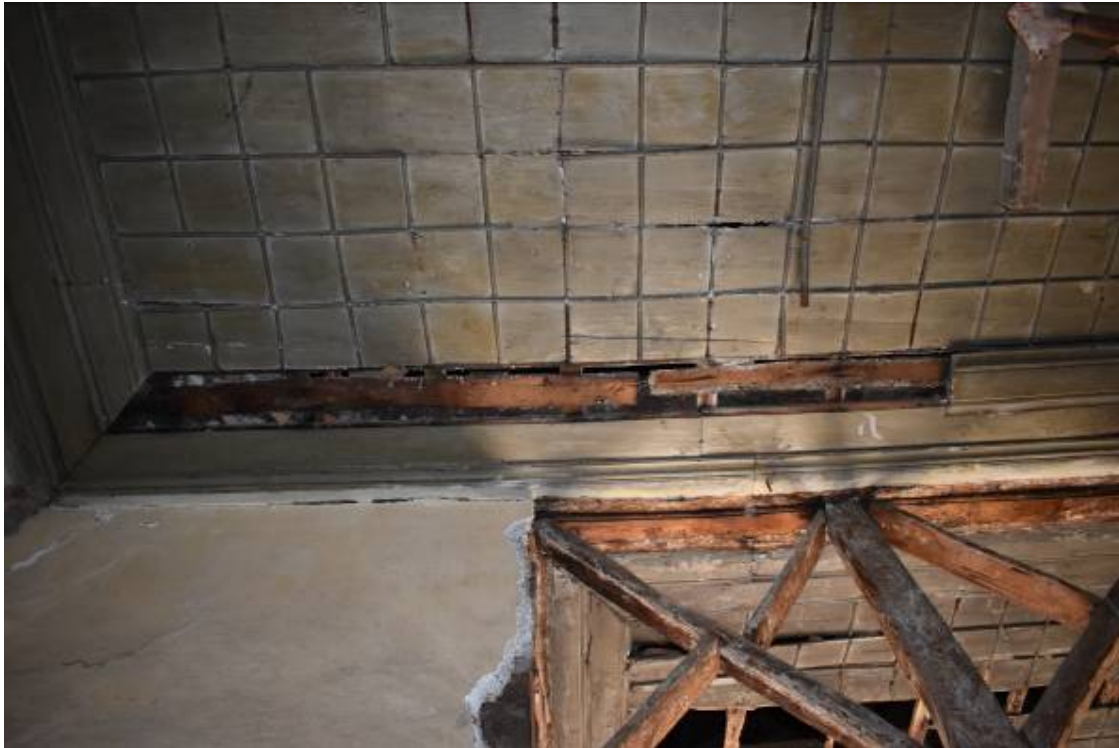
Φωτ. 181 Απώλεια τμημάτων και αποκολλημένα στοιχεία στην οροφή του σοφά (Α3).

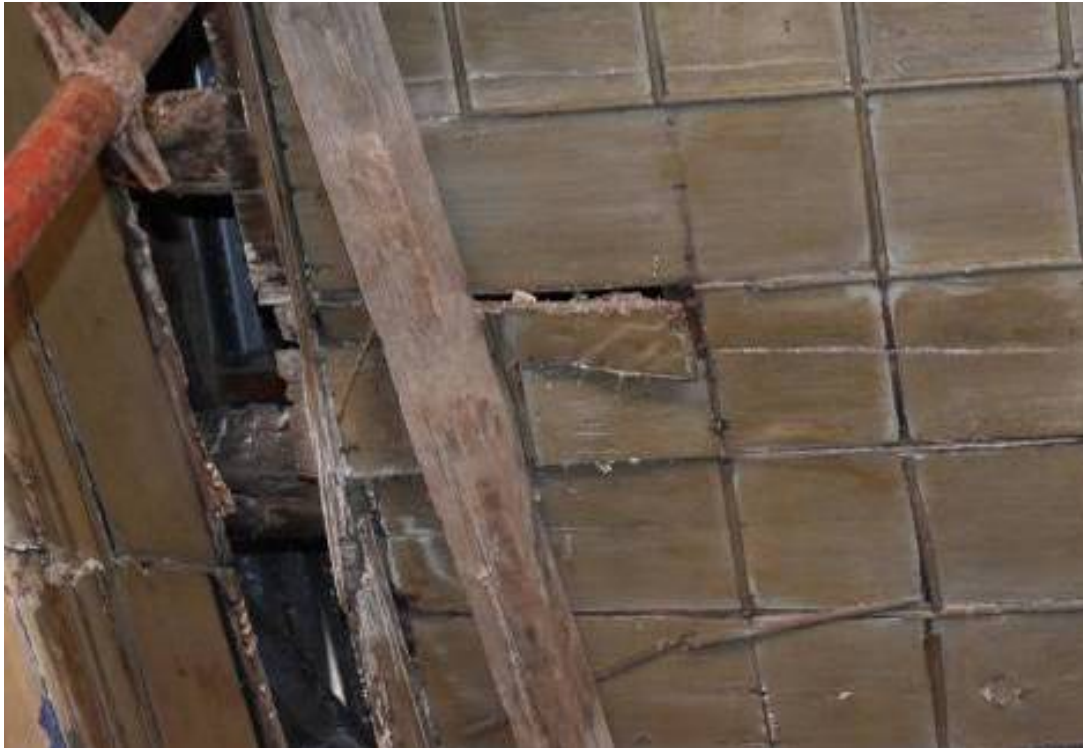
Φωτ. 183 Απώλεια τμημάτων και αποκολλημένα στοιχεία στην οροφή του σοφά (Α3).

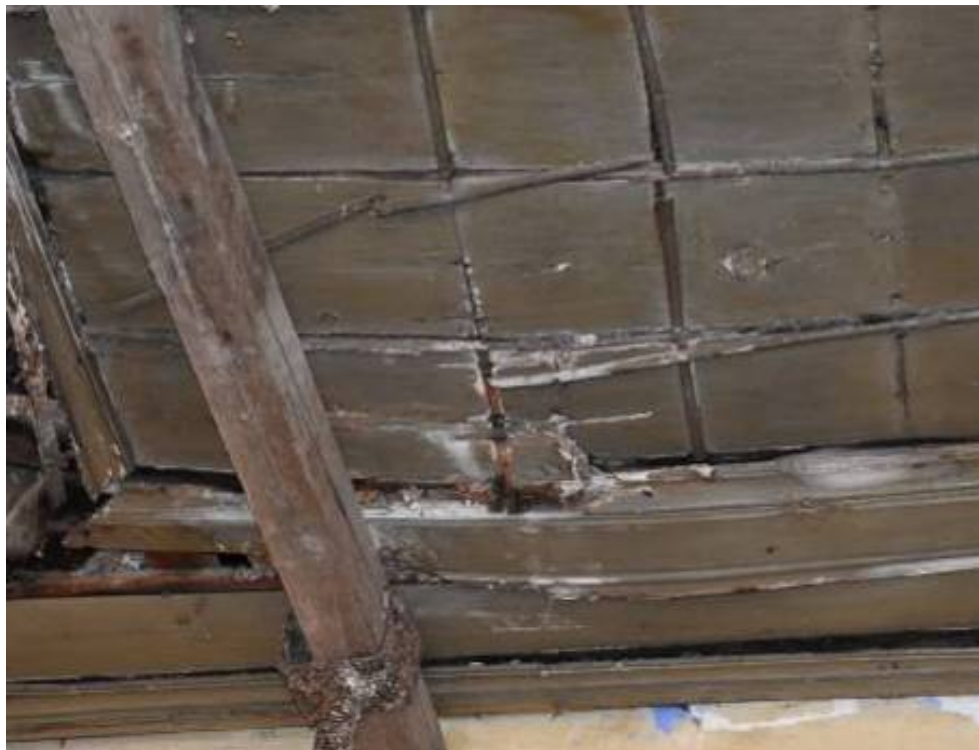
Φωτ. 184 Απώλειες, αποκολλήσεις και στρεβλώσεις ξύλινων τμημάτων στην οροφή του σοφά (Α3).

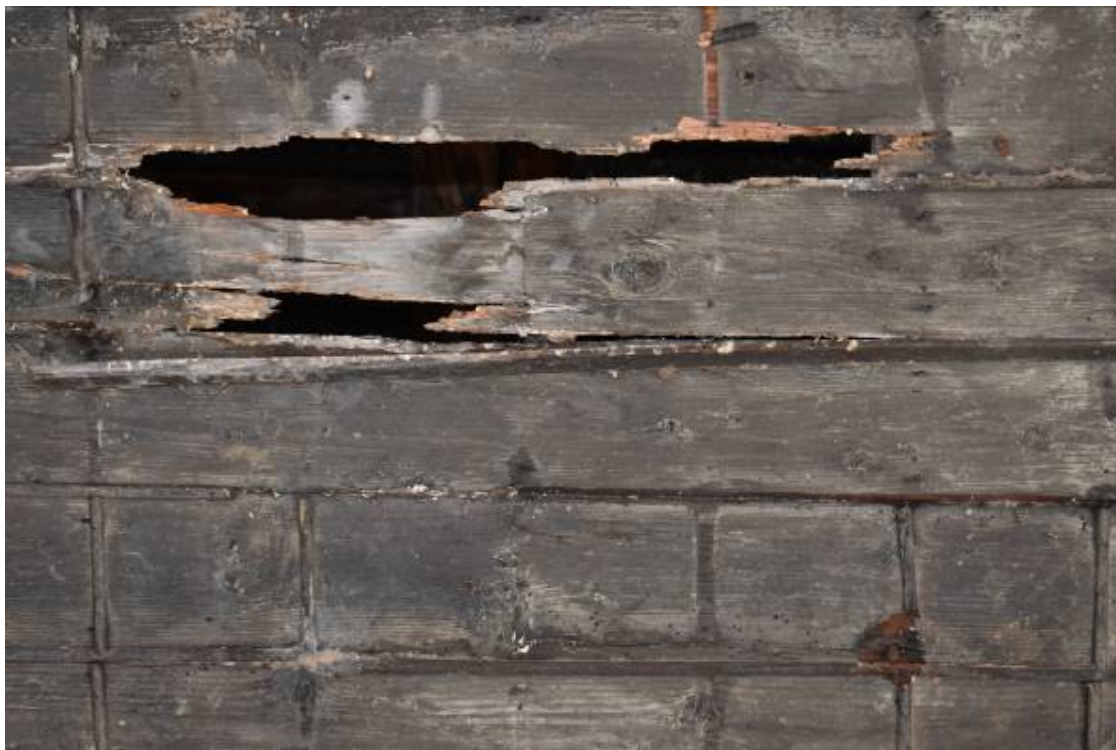
Διαπιστώνεται επιφανειακή διάβρωση του ξύλινου φορέα, ενώ υπάρχουν τμήματα τα οποία έχουν προβληθεί από σηπτικούς (καστανή σήψη) και χρωστικούς μύκητες καθώς και από ξυλοφάγα έντομα.

Φωτ. 185 Απώλεια ξύλινων τμημάτων από τη δράση των ξυλοφάγων εντόμων στην οροφή του χαγιατιού (A2).

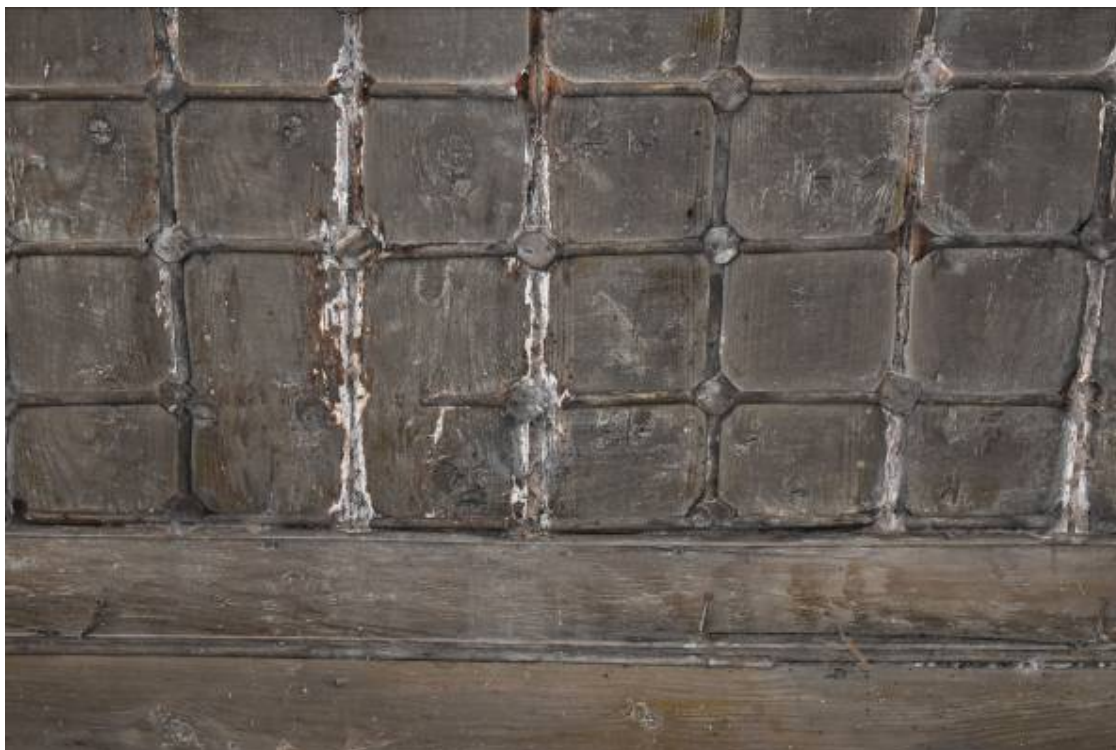
Φωτ. 188 Απώλειες ξύλινων τμημάτων στην οροφή του χαγιατιού (A2), μπροστά από την είσοδο του ορτά-σοφά.

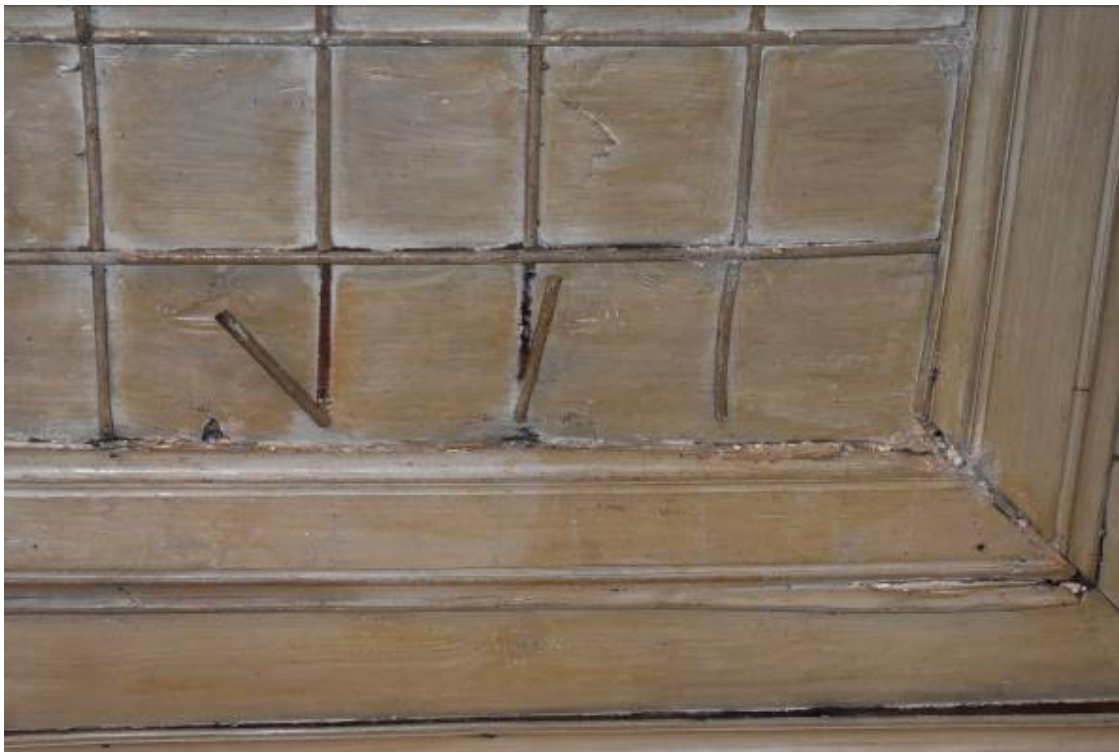
Φωτ. 189 Αποκολλημένα τμήματα στην οροφή του σοφά (Α3).

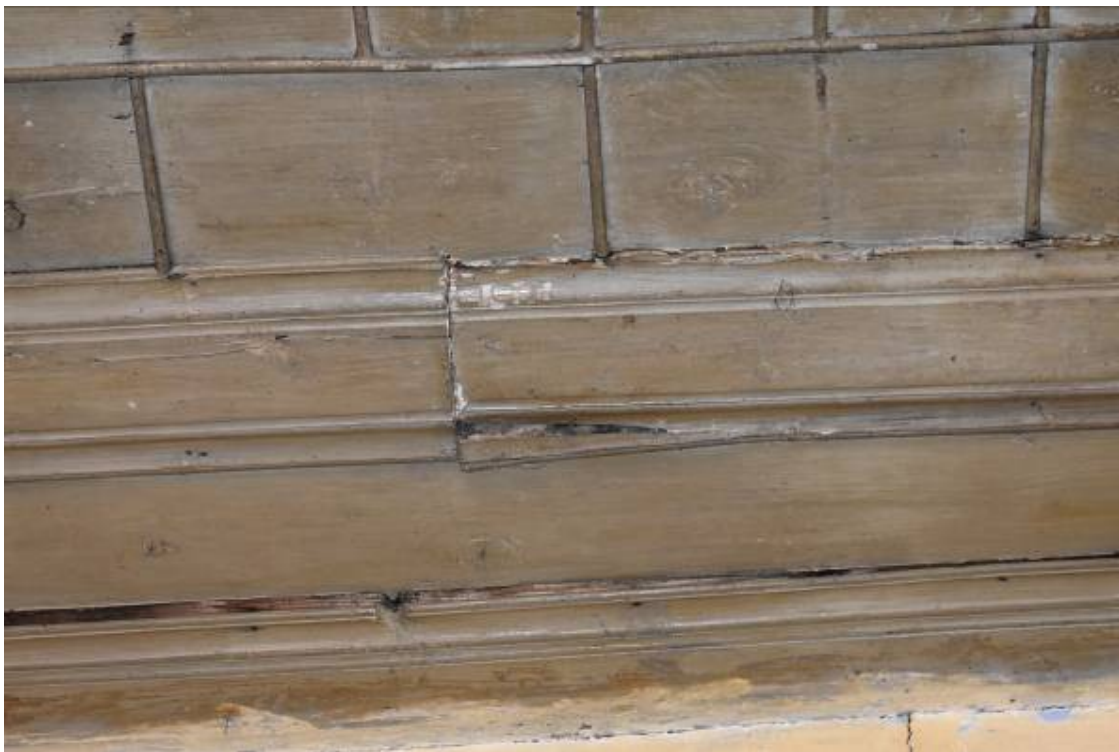
Φωτ. 190 Αποκολλημένα τμήματα στην οροφή του σοφά (Α3).

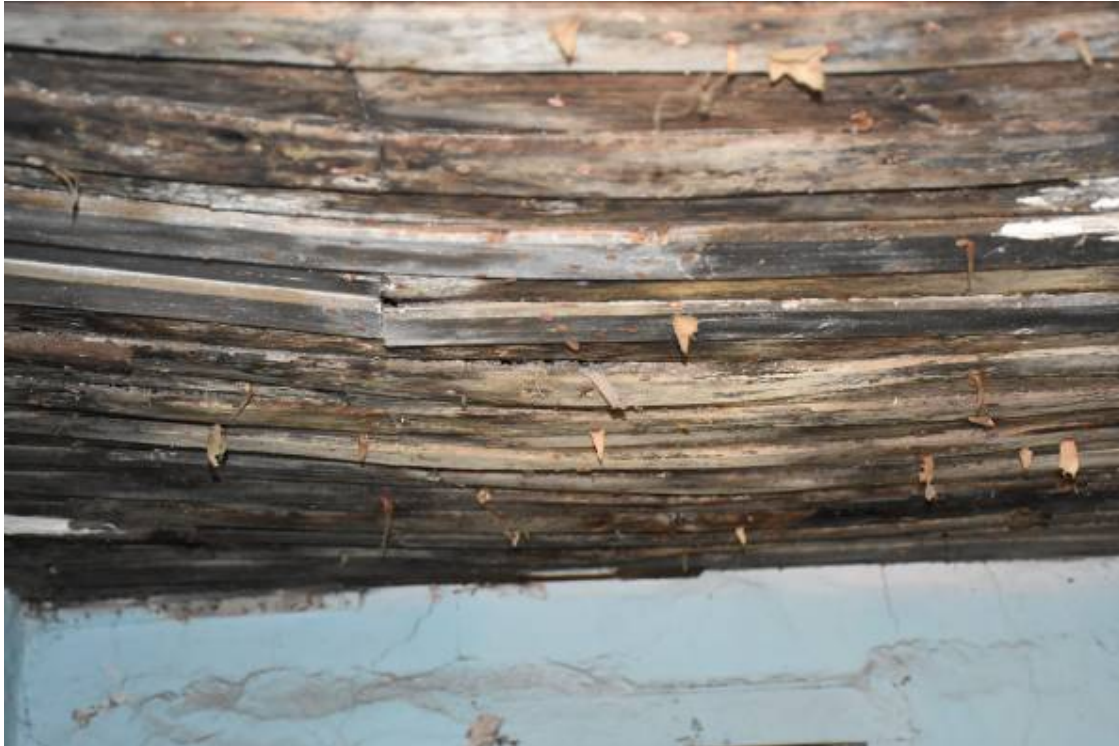
Φωτ. 191 Στρεβλώσεις, αποκολλήσεις και προσβολή από σηπτικούς μύκητες στην οροφή του χώρου ΗΜ3.

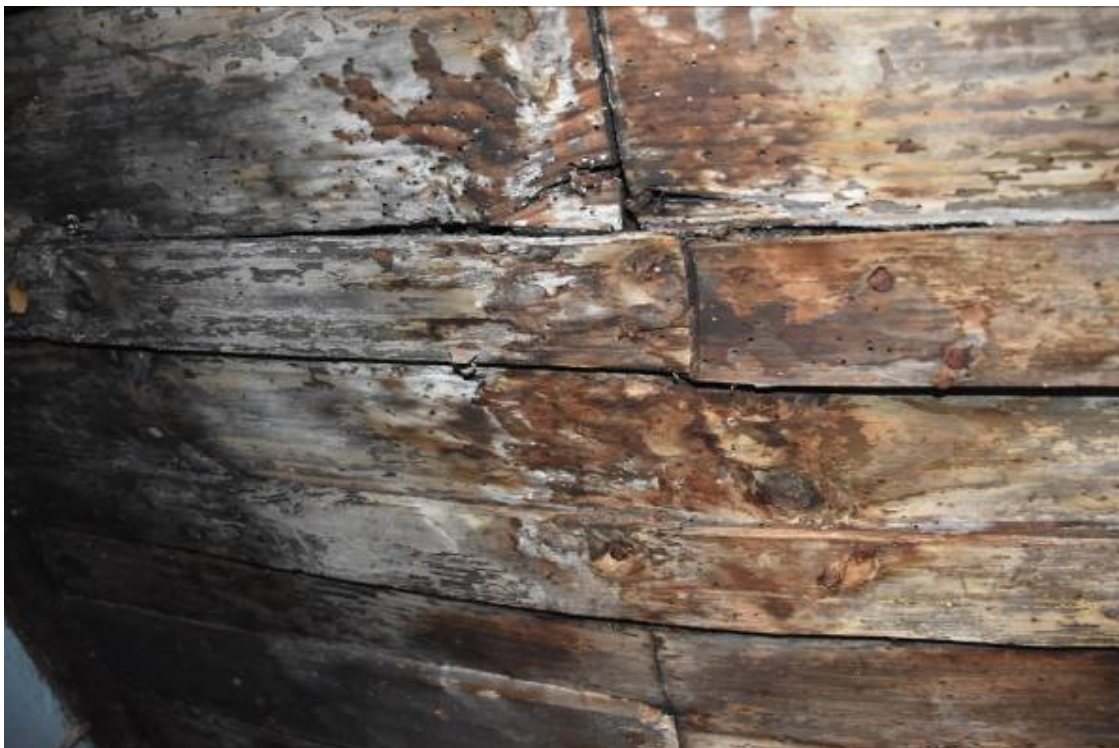
Φωτ. 192 Προσβολή από σηπτικούς μύκητες και ξυλοφάγα έντομα στην οροφή του χώρου ΗΜ3.

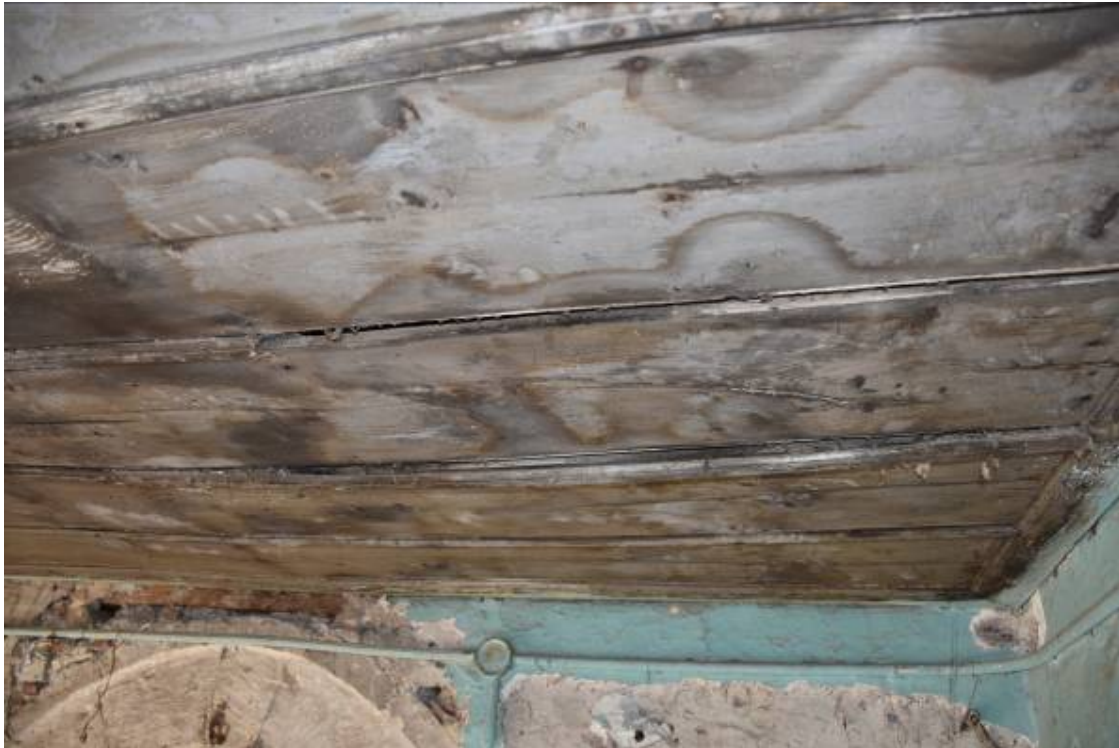
Φωτ. 193 Στρεβλώσεις, αποκολλήσεις και προσβολή από σηπτικούς και χρωστικούς μύκητες στην οροφή του χώρου ΗΜ3.

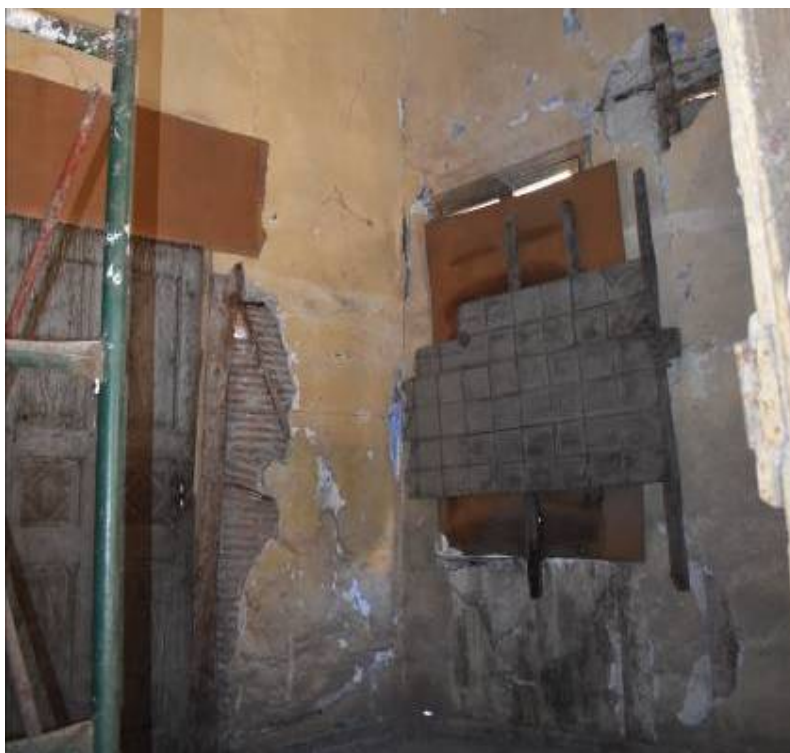
Φωτ. 194 Χρήση τμήματος οροφής για τη σφράγιση ανοίγματος στο χώρο του σοφά (Α3).

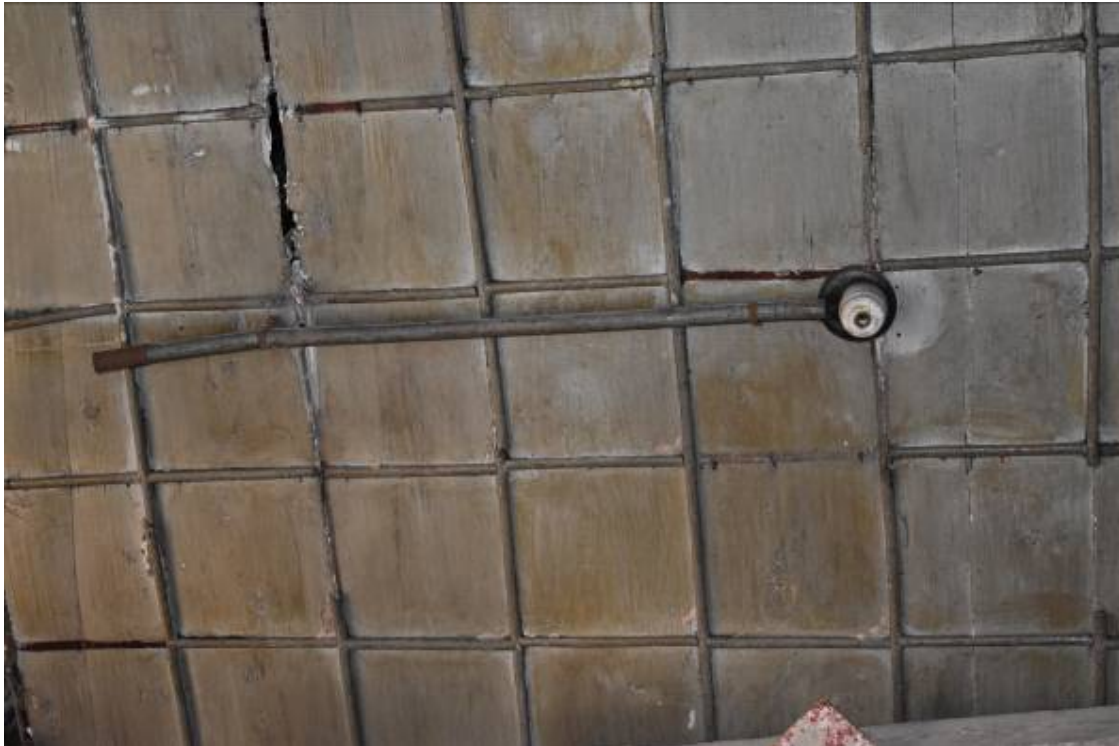
Τέλος, έχουν τοποθετηθεί με μεταλλικούς συνδέσμους, καλωδιώσεις για την παροχή ηλεκτρικού ρεύματος καθώς επίσης και τμήματα νέου ξύλου στην οροφή του χαγιατιού (Α2).

Φωτ. 195 Τοποθέτηση καλωδιώσεων για την παροχή ηλεκτρικού ρεύματος στην οροφή του εξώστη (A1).

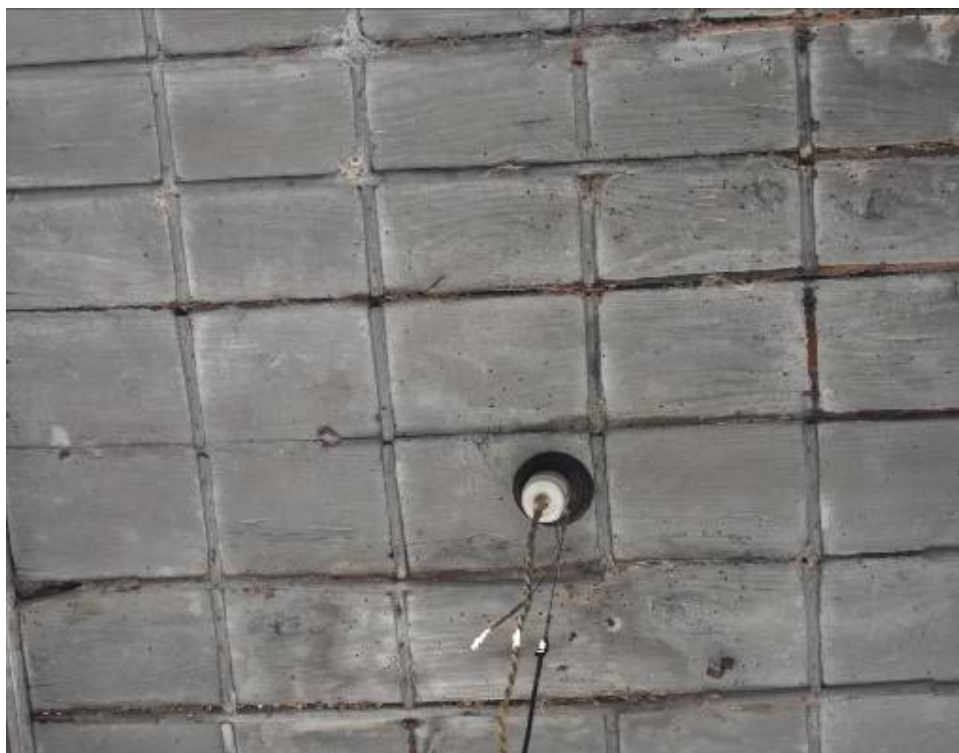
Φωτ. 196 Τοποθέτηση καλωδιώσεων για την παροχή ηλεκτρικού ρεύματος στην οροφή του χαγιατιού (A2).
