ΟΘΩΜΑΝΙΚΗ ΟΙΚΙΑ ΤΗΣ ΟΔΟΥ ΠΑΙΔΩΝ ΣΤΗ ΧΑΛΚΙΔΑ

ΜΕΛΕΤΗ ΣΥΝΤΗΡΗΣΗΣ & ΑΠΟΚΑΤΑΣΤΑΣΗΣ ΤΟΥ ΔΙΑΚΟΣΜΟΥ ΚΑΙ ΤΩΝ ΞΥΛΙΝΩΝ ΔΟΜΙΚΩΝ ΣΤΟΙΧΕΙΩΝ

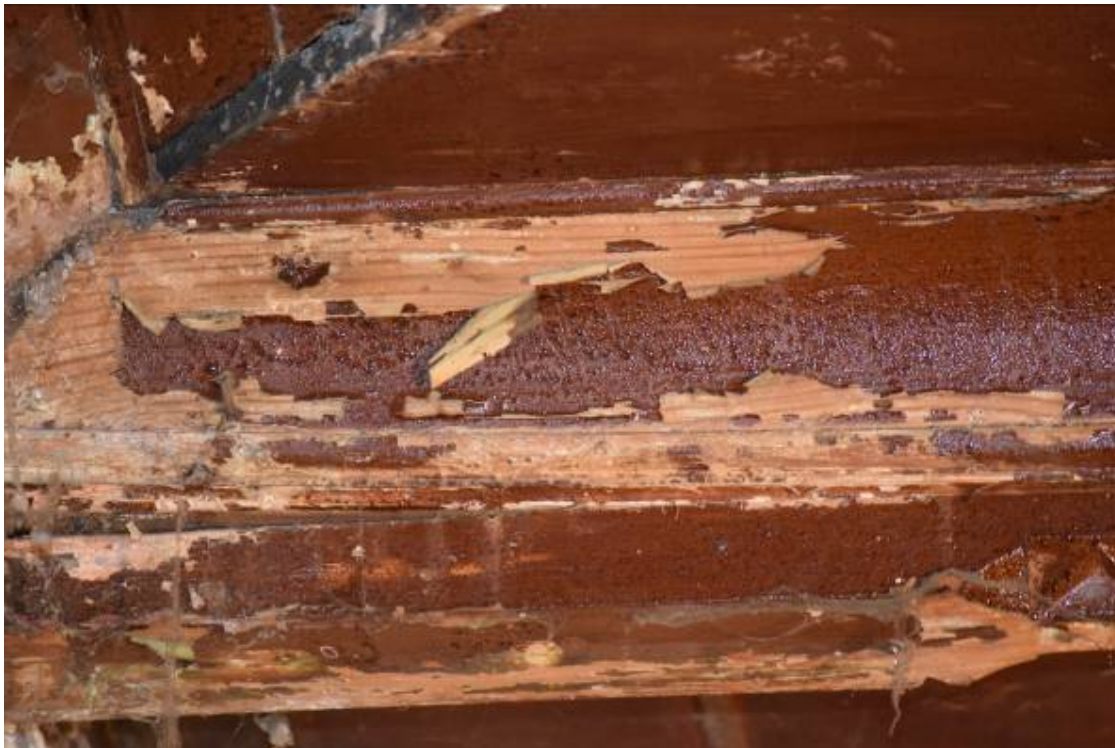
Ο χρωματικός διάκοσμος της οροφής του ανατολικού οντά (Α4) παρουσιάζει απώλειες κατά τόπους, ενώ παρατηρούνται τμήματα αποκολλημένης, κρακελαρισμένης και αποχρωματισμένης χρωματικής επιφάνειας, καθώς επίσης και οξειδωμένο βερνίκι. Επιπλέον, από τη μακροσκοπική παρατήρηση διακρίνεται υποκείμενος χρωματικός διάκοσμος.

Φωτ. 199 Απώλειες χρωματικού διακόσμου, αποκολλημένο ζωγραφικό στρώμα και συρρίκνωση βερνικιού στην οροφή του ανατολικού οντά (Α4).

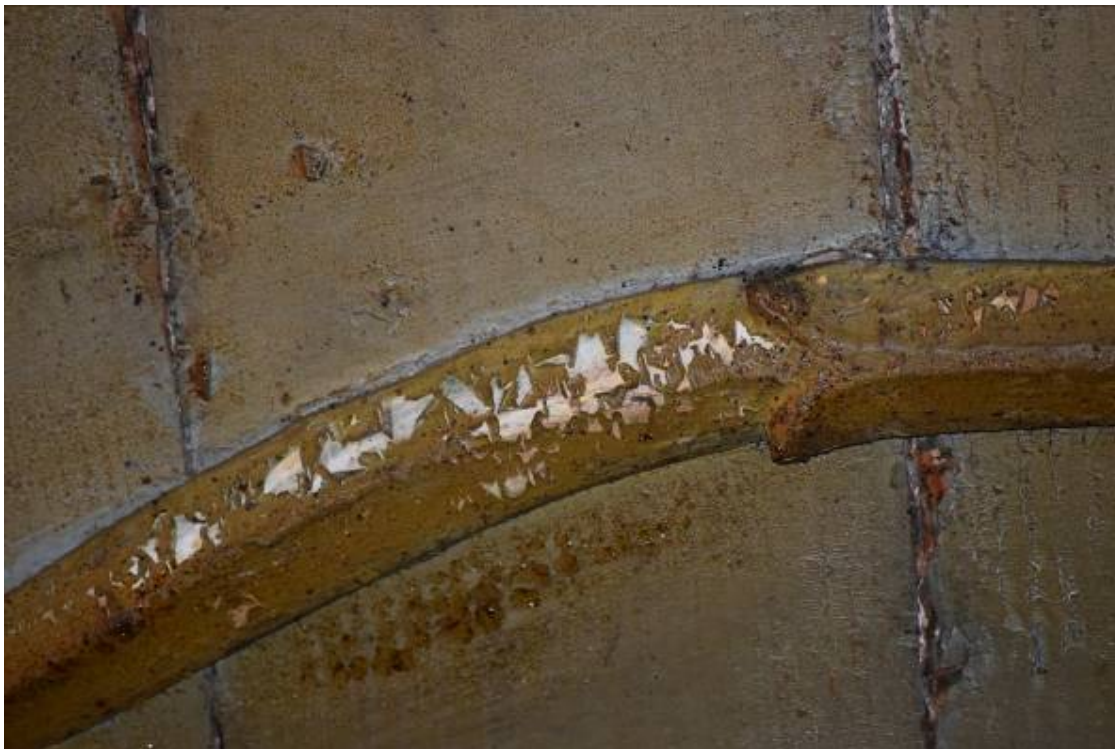
Φωτ. 201 Απώλειες χρωματικού διακόσμου και αποκολλημένο χρωματικό στρώμα στην οροφή του ανατολικού οντά (Α4). Επίσης διακρίνεται υποκείμενος χρωματικός διάκοσμος κάτω από το αποκολλημένο υπερκείμενο χρωματικό στρώμα.

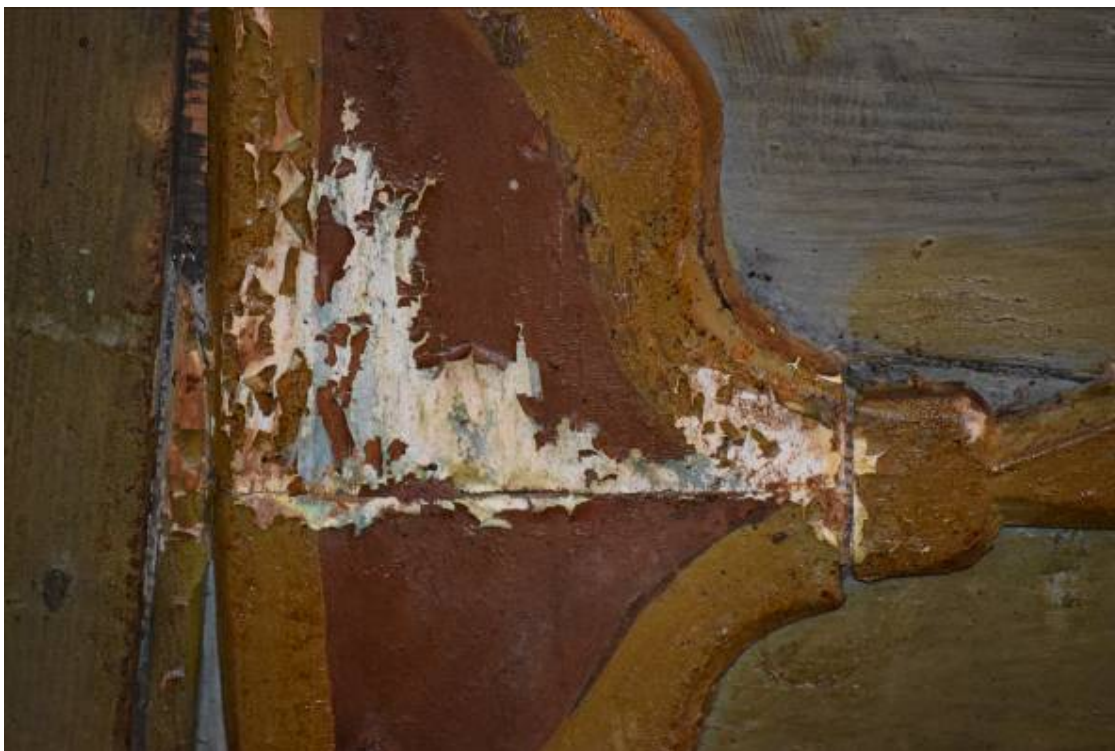
Φωτ. 202 Απώλειες χρωματικού διακόσμου και αποκολλημένο χρωματικό στρώμα στην οροφή του ανατολικού οντά (Α4). Επίσης διακρίνεται υποκείμενος χρωματικός διάκοσμος κάτω από το αποκολλημένο υπερκείμενο χρωματικό στρώμα.

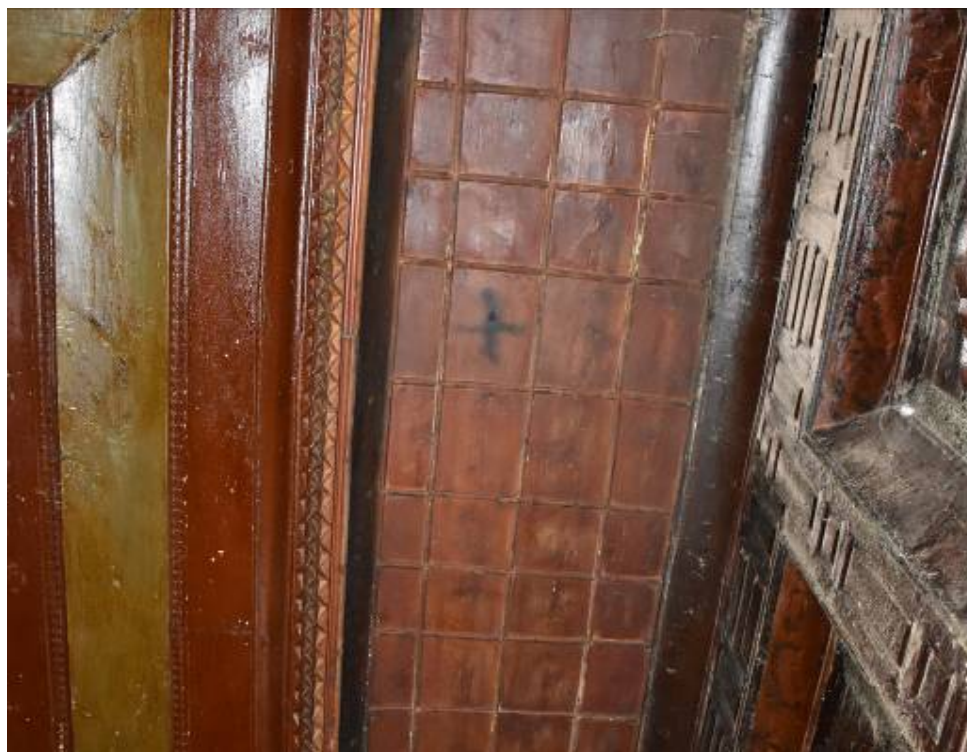
Φωτ. 204 Φθορά από θρησκευτικό έθιμο (δημιουργία σταυρού) στην οροφή του ανατολικού οντά (Α4).

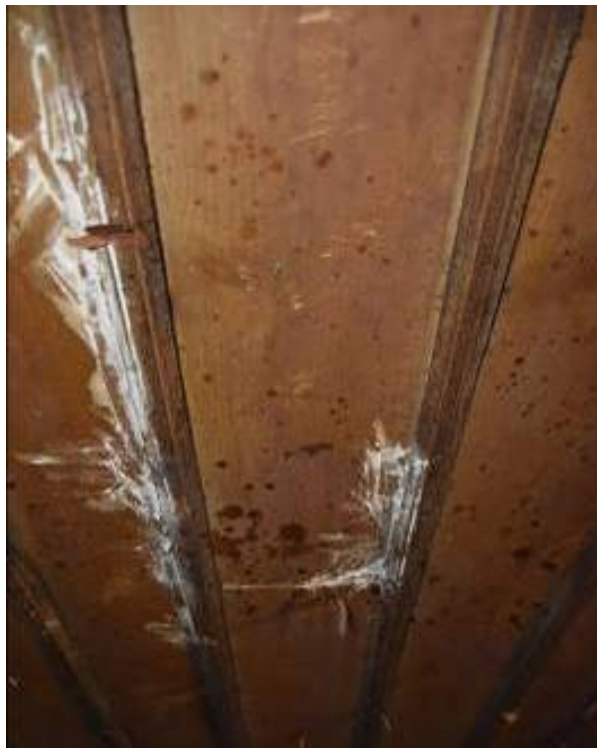
Φωτ. 205 Ρύποι και επικαθίσεις στην οροφή του χώρου ΗΜ2.

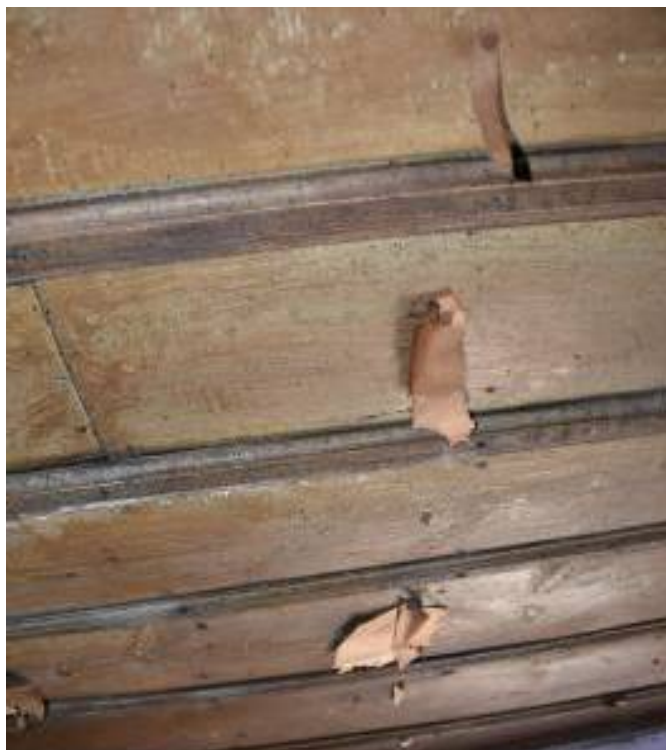
Φωτ. 206 Ίχνη επικολλημένου χαρτιού και οι οξειδωμένοι σύνδεσμοι που το συγκρατούσαν (πινέζες) στην του χώρου ΗΜ2.

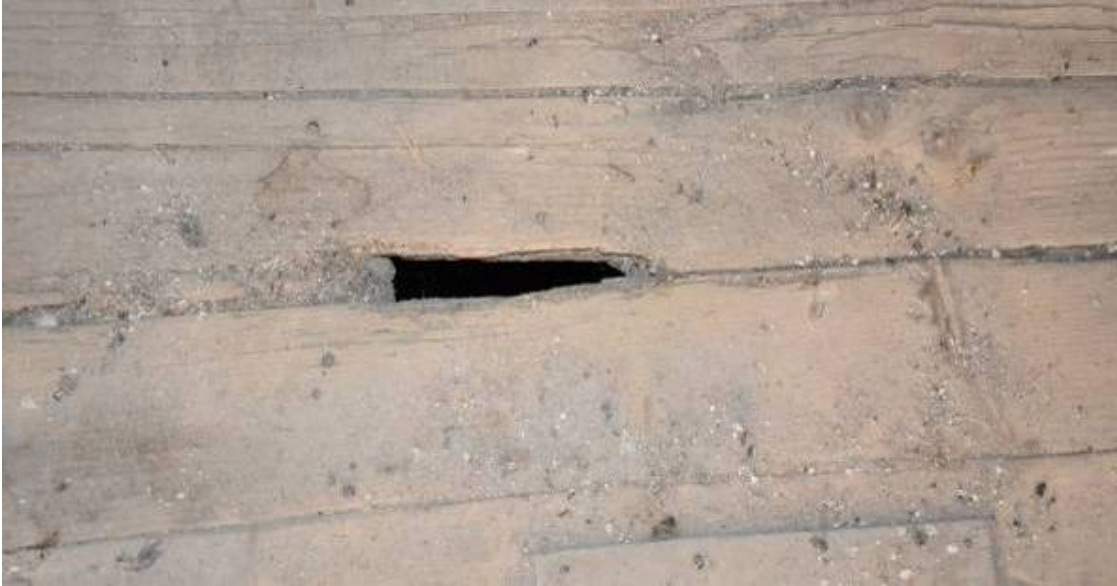
Τα ξύλινα δάπεδα παρουσιάζουν σε αρκετές περιοχές απώλειες των ξύλινων στοιχείων τους. Το δάπεδο του χώρου ΗΜ4 έχει πλήρως απολεσθεί. Επίσης, παρατηρούνται ρωγμές, αποκολλήσεις και στρεβλώσεις των ξύλινων τεμαχίων τους.

Φωτ. 207 Απώλεια ξύλινων στοιχείων, ρωγματώσεις, εκδορές και επικαθίσεις ρύπων στο δάπεδο του χώρου ΗΜ2.

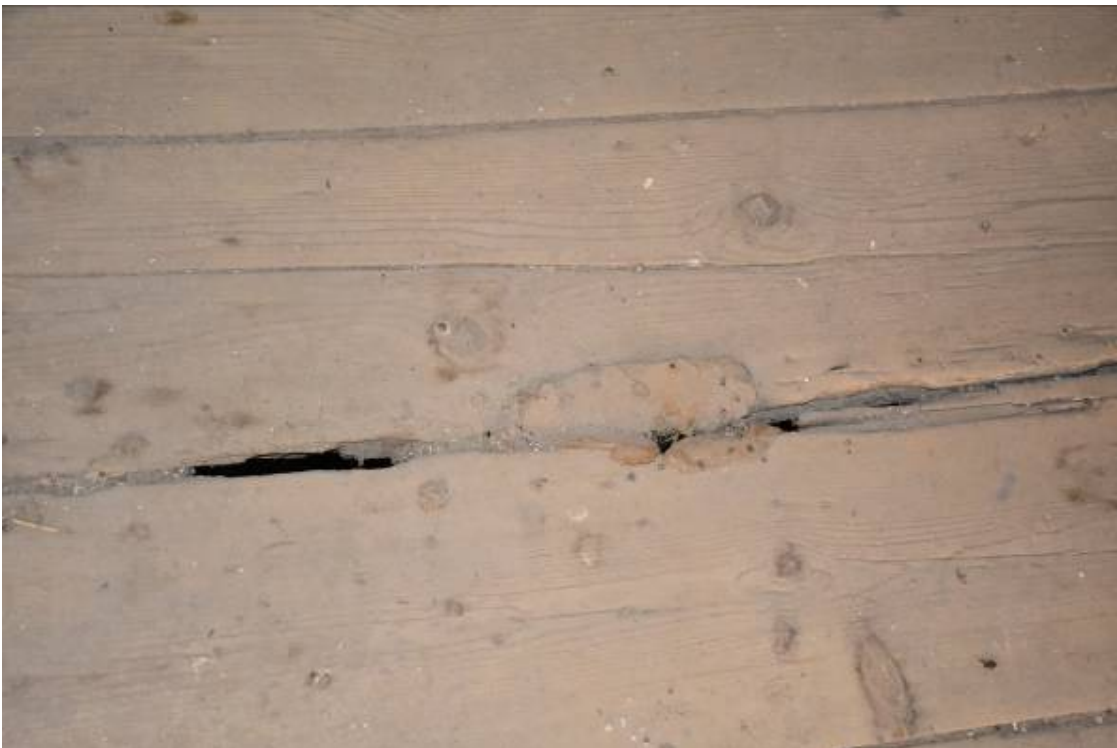
Φωτ. 208 Απώλεια ξύλινων στοιχείων, ρωγματώσεις, εκδορές και επικαθίσεις ρύπων στο δάπεδο του χώρου ΗΜ2.

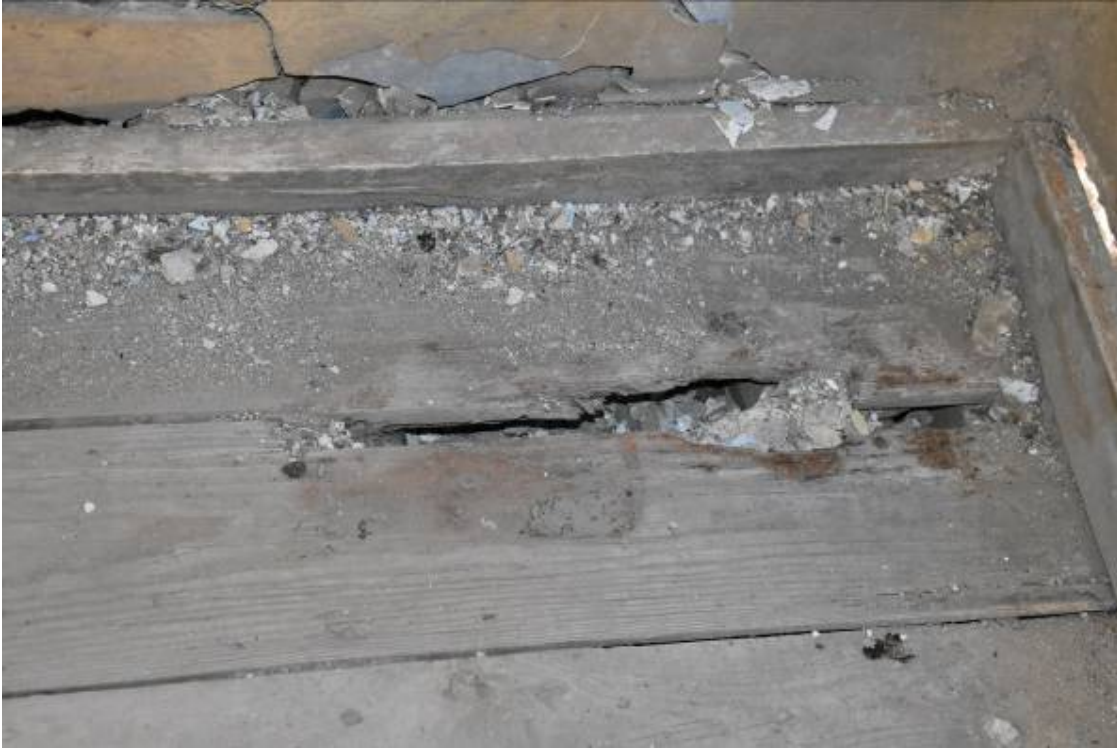
Φωτ. 209 Απώλεια ξύλινων στοιχείων και επικαθίσεις ρύπων στο δάπεδο του σοφά (Α3).

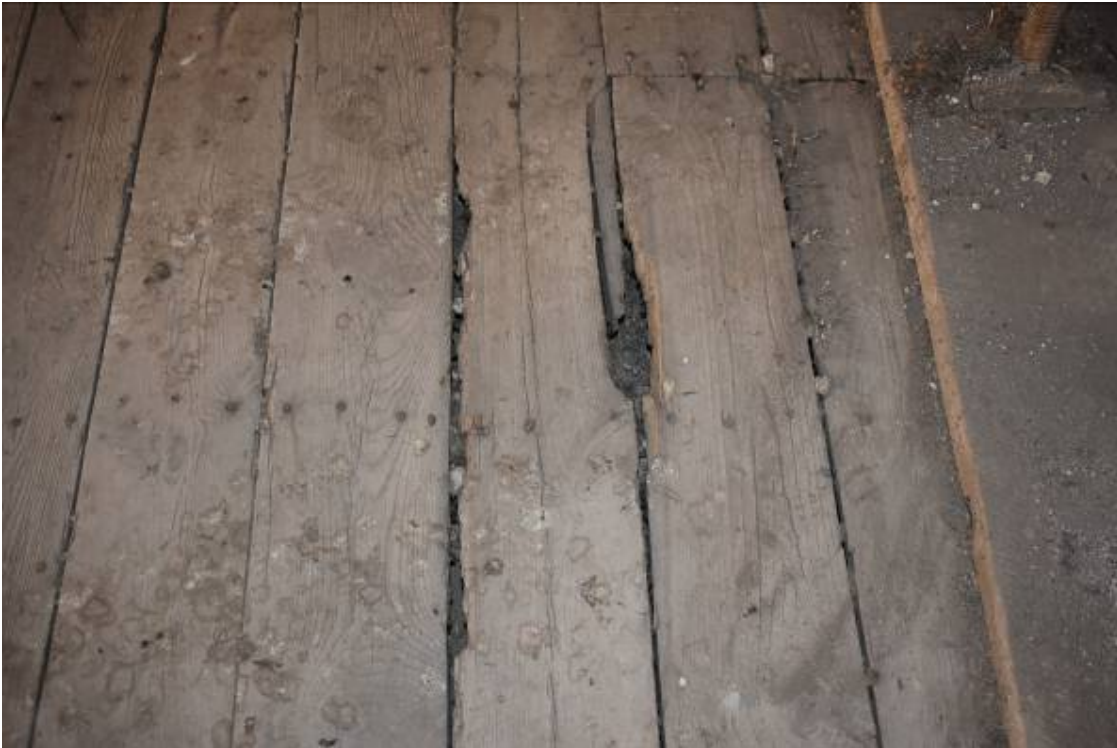
Διαπιστώνεται υδρόλυση του ξύλινου φορέα, ενώ υπάρχουν τμήματα τα οποία έχουν προβληθεί από σηπτικούς (καστανή σήψη) και χρωστικούς μύκητες καθώς και από ξυλοφάγα έντομα.

Φωτ. 210 Απώλεια ξύλινων στοιχείων από τη δράση ξυλοφάγων εντόμων, ρωγματώσεις και οξειδωμένοι μεταλλικοί σύνδεσμοι στο δάπεδο του σοφά (Α3).

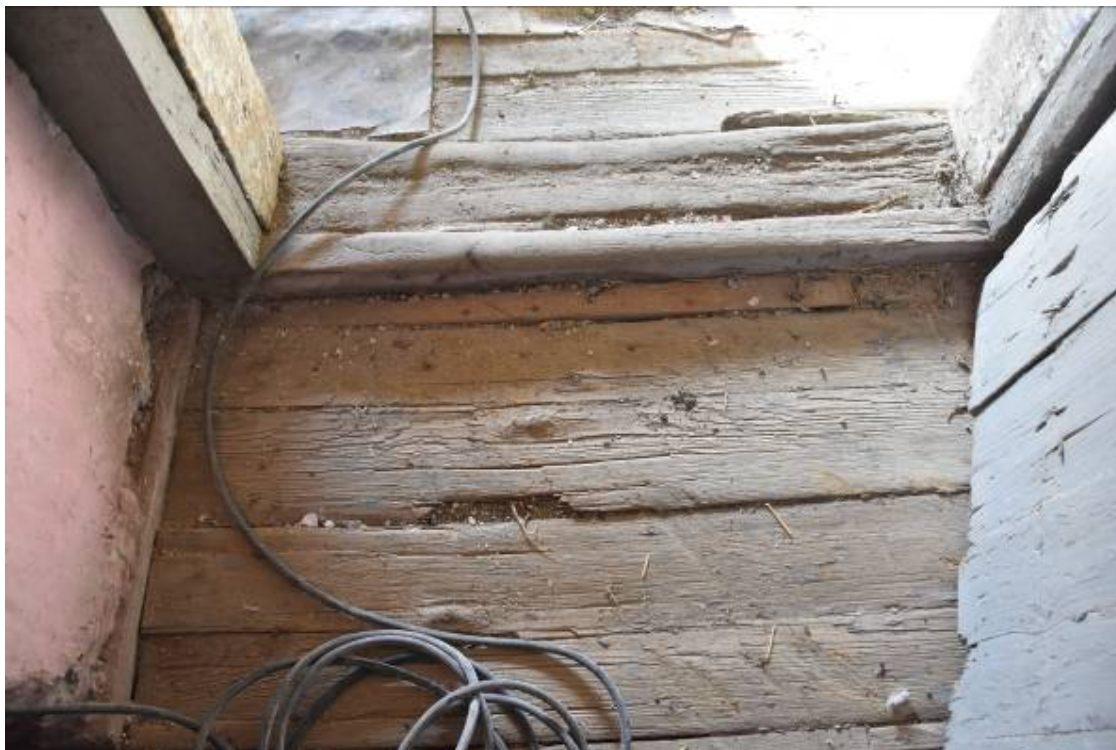
Φωτ. 211 Απώλεια ξύλινων στοιχείων, ρωγματώσεις και εκδορές στο δάπεδο του χώρου ΗΜ2.

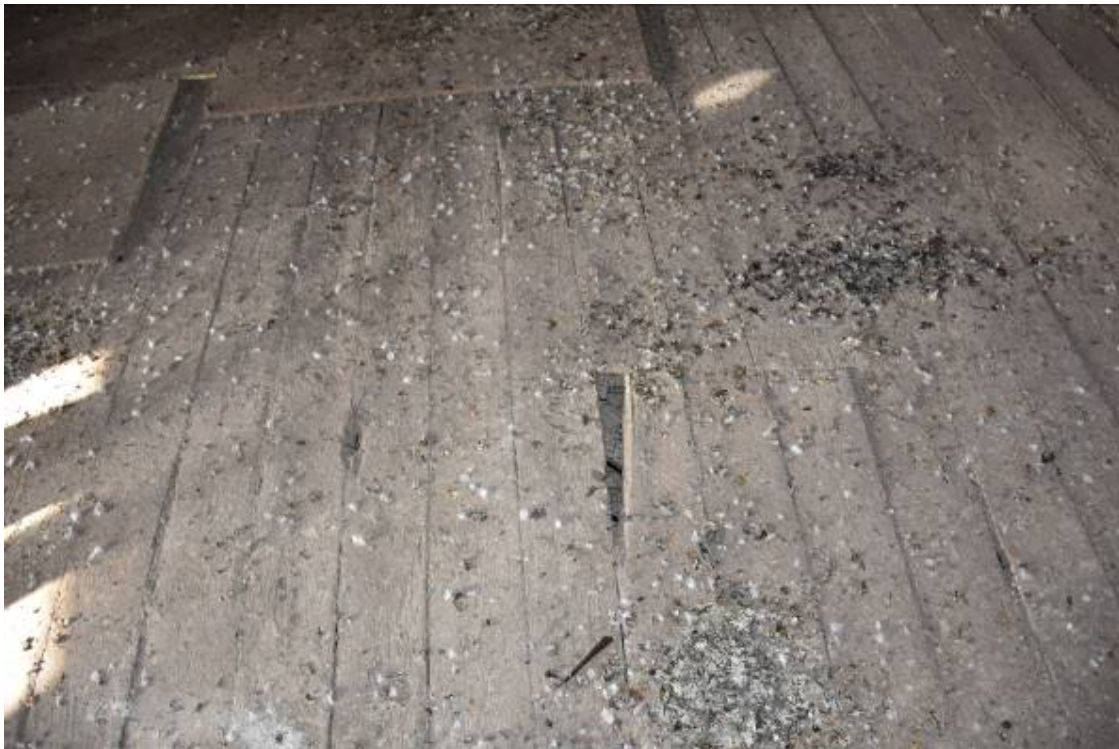
Φωτ. 213 Απώλεια ξύλινων στοιχείων και επικαθίσεις ρύπων στο δάπεδο του δυτικού οντά (Α6).

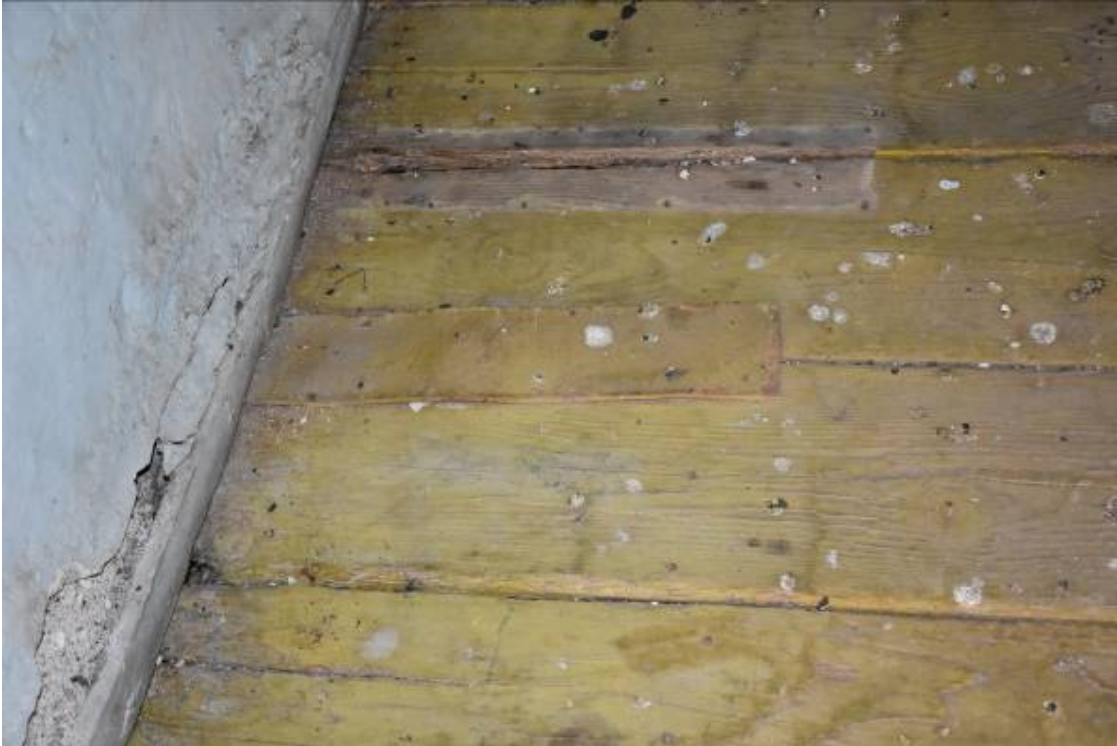
Φωτ. 215 Τοποθέτηση μικρών τμημάτων νέου ξύλου στο επιχρωματισμένο δάπεδο του χώρου ΗΜ3.

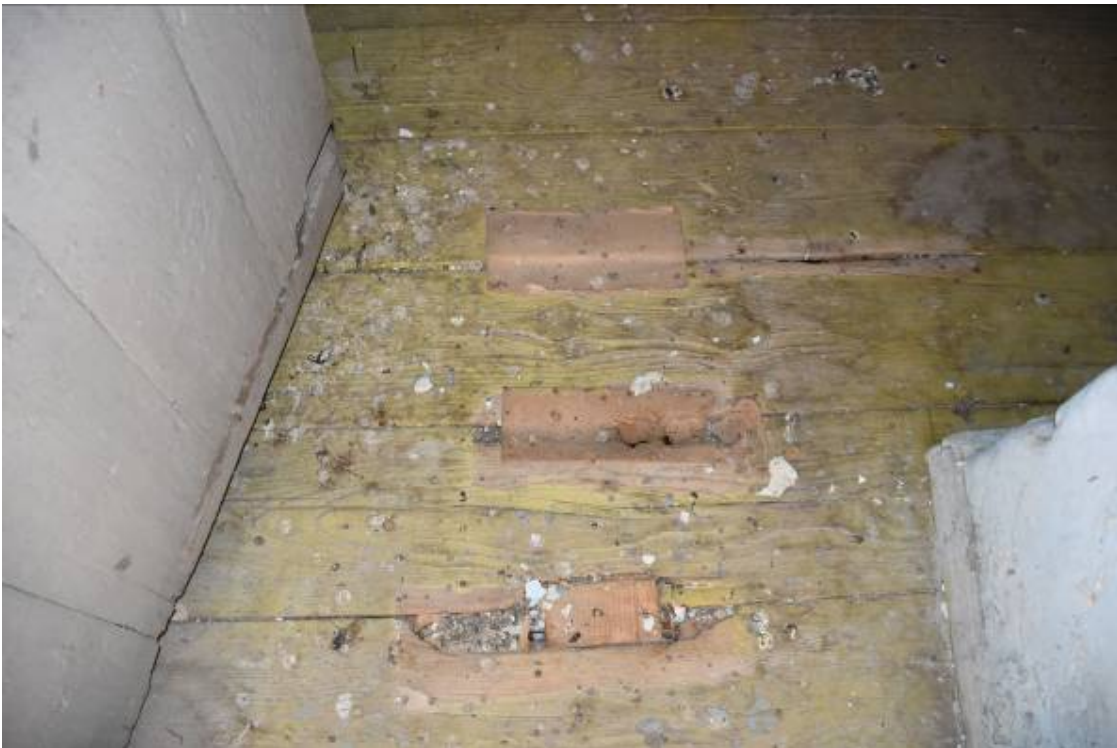
Τέλος, παρατηρείται επιχρωματισμός του δαπέδου του χώρου ΗΜ3 με κίτρινο χρώμα.

Φωτ. 216 Απώλειες ξύλινων στοιχείων και τοποθέτηση μικρών τμημάτων νέου ξύλου στο επιχρωματισμένο δάπεδο του χώρου ΗΜ3.

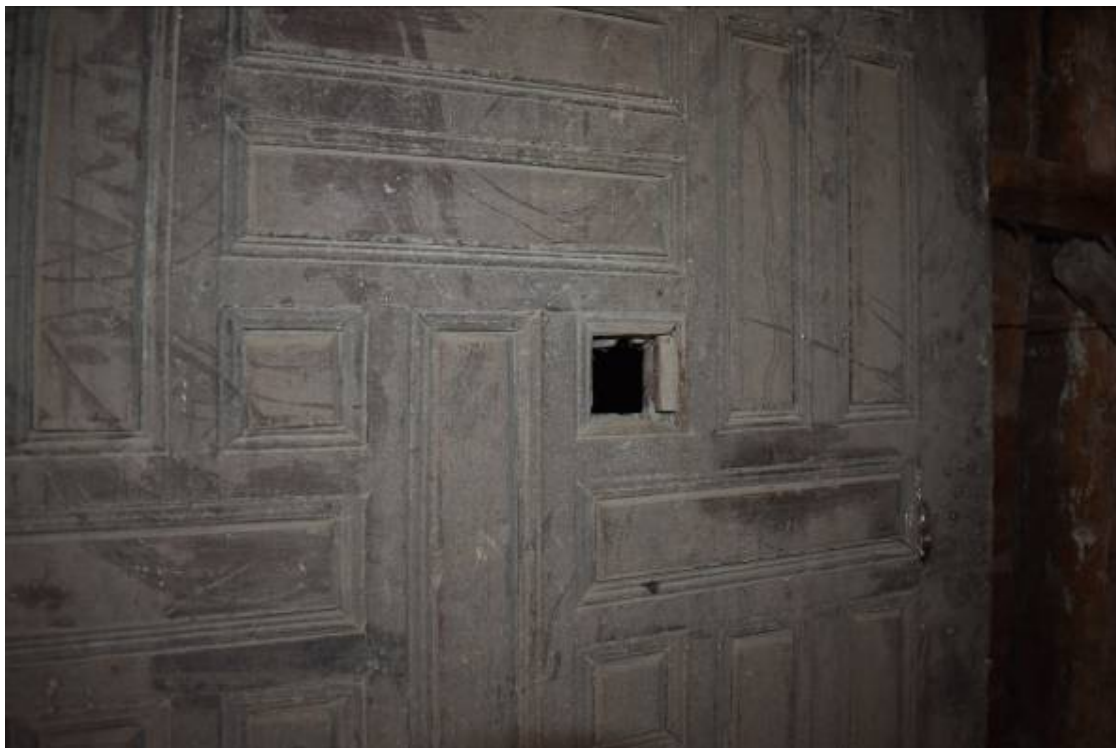
Φωτ. 218 Απώλεια ξύλινου στοιχείου στη θύρα του δυτικού οντά (Α6).

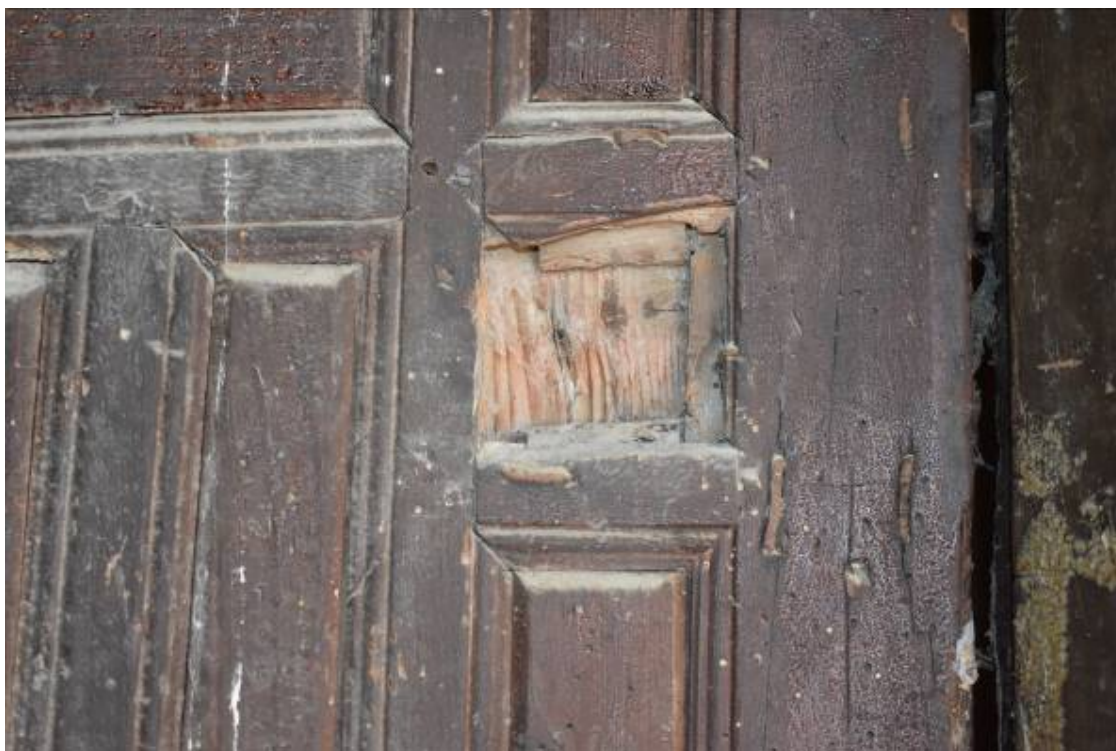
Φωτ. 219 Απώλεια ξύλινου στοιχείου στη θύρα του ορτά-σοφά (Α5).

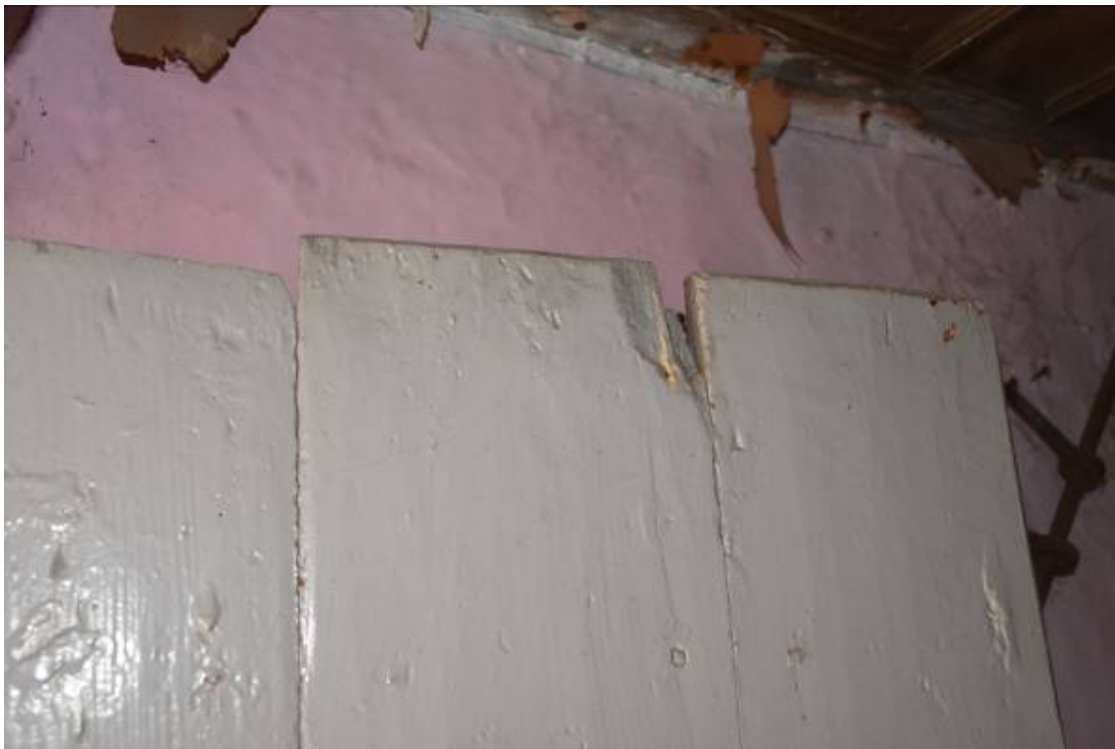
Φωτ. 220 Απώλεια ξύλινου τμήματος στη επιχρωματισμένη θύρα του ΗΜ2.

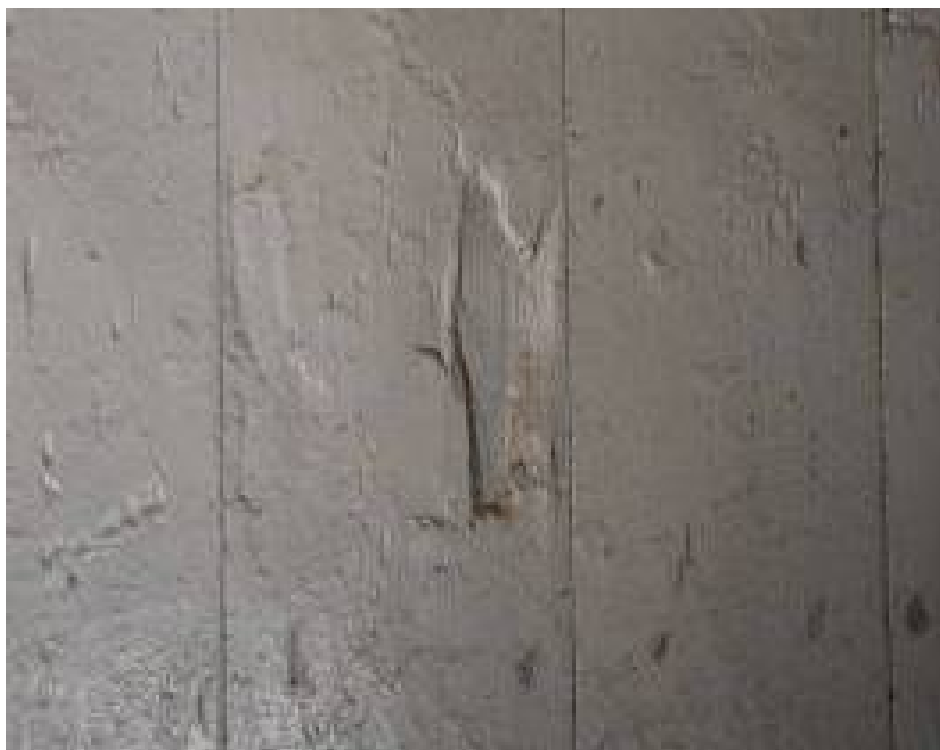
Φωτ. 221 Επιφανειακή απώλεια ξύλινου τμήματος στη επιχρωματισμένη θύρα του ΗΜ3.

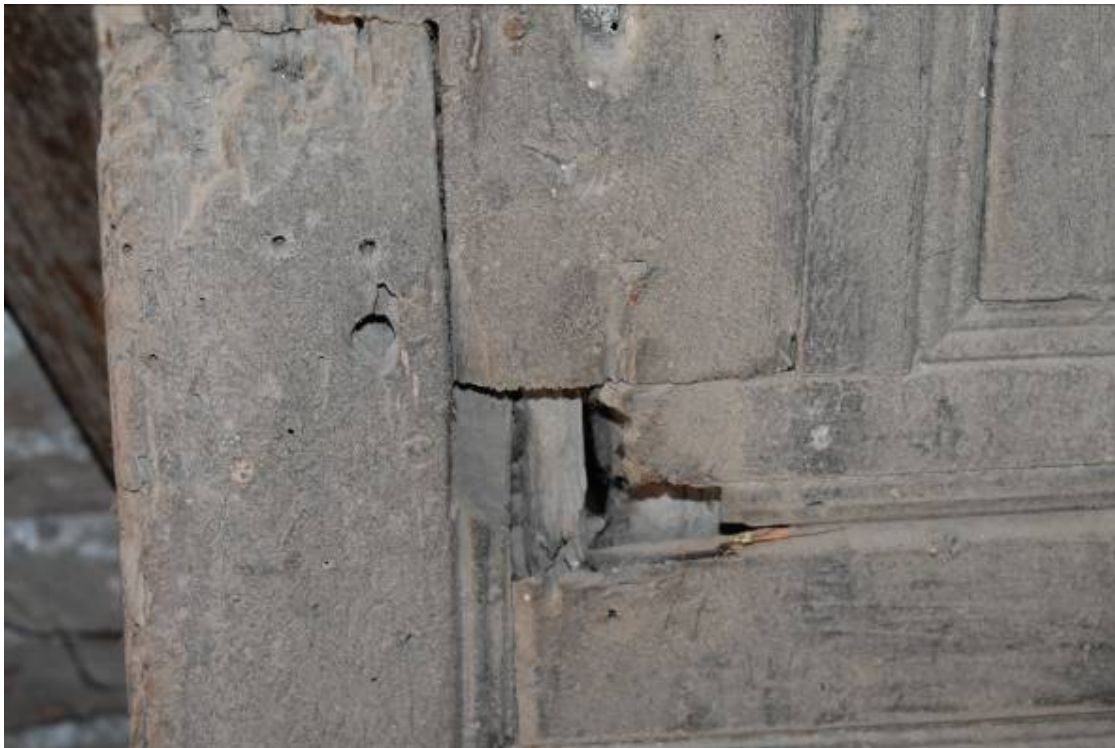
Φωτ. 222 Απώλεια ξύλινου τμήματος στη θύρα του δυτικού οντά (A6).

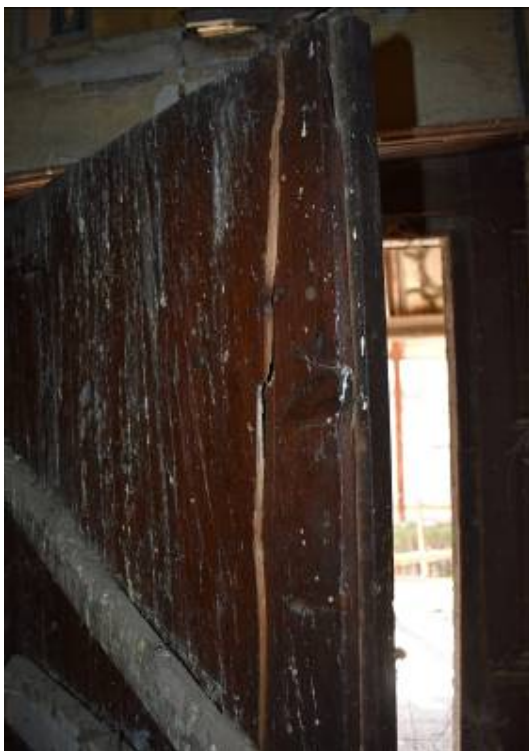
Φωτ. 224 Ρωγμάτωση στη θύρα του ορτά-σοφά (A5).

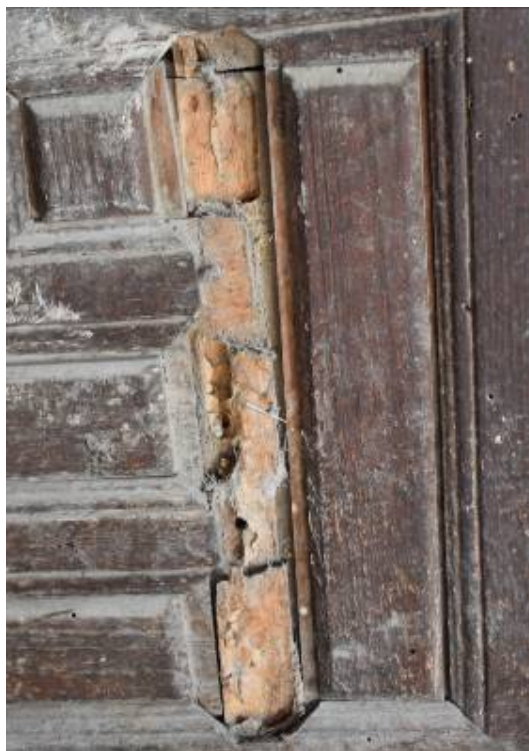
Φωτ. 223 Απώλεια ξύλινου τμήματος από τη δράση ξυλοφάγων εντόμων στη θύρα του ορτά-σοφά (A5).

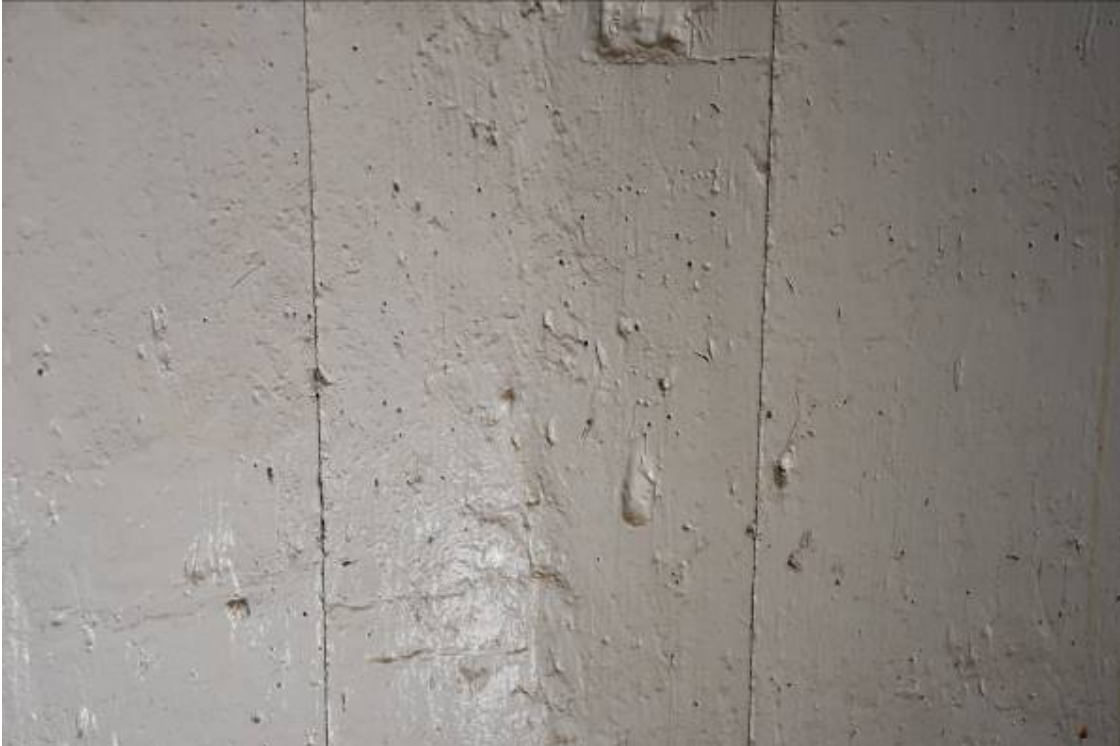
Φωτ. 225 Οπές από τη δράση ξυλοφάγων εντόμων και εκδορές στη θύρα του χώρου ΗΜ2.

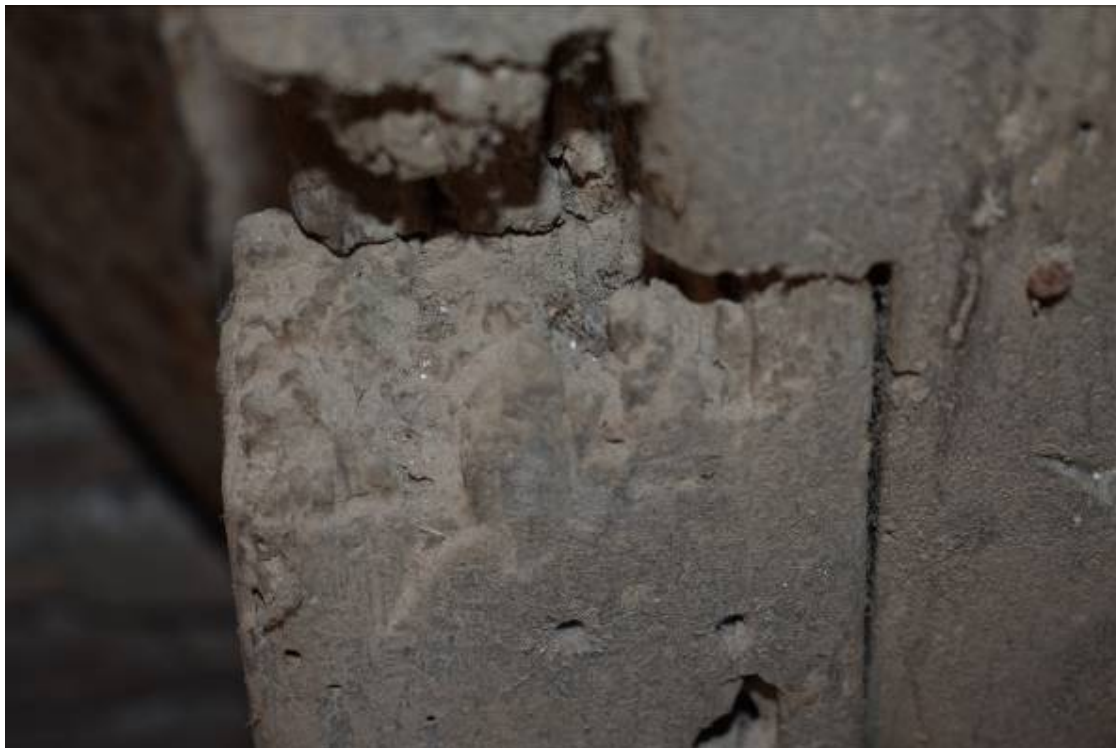
Φωτ. 229 Απώλεια ξύλινου τμήματος από τη δράση ξυλοφάγων εντόμων στη θύρα του δυτικού οντά (Α6).

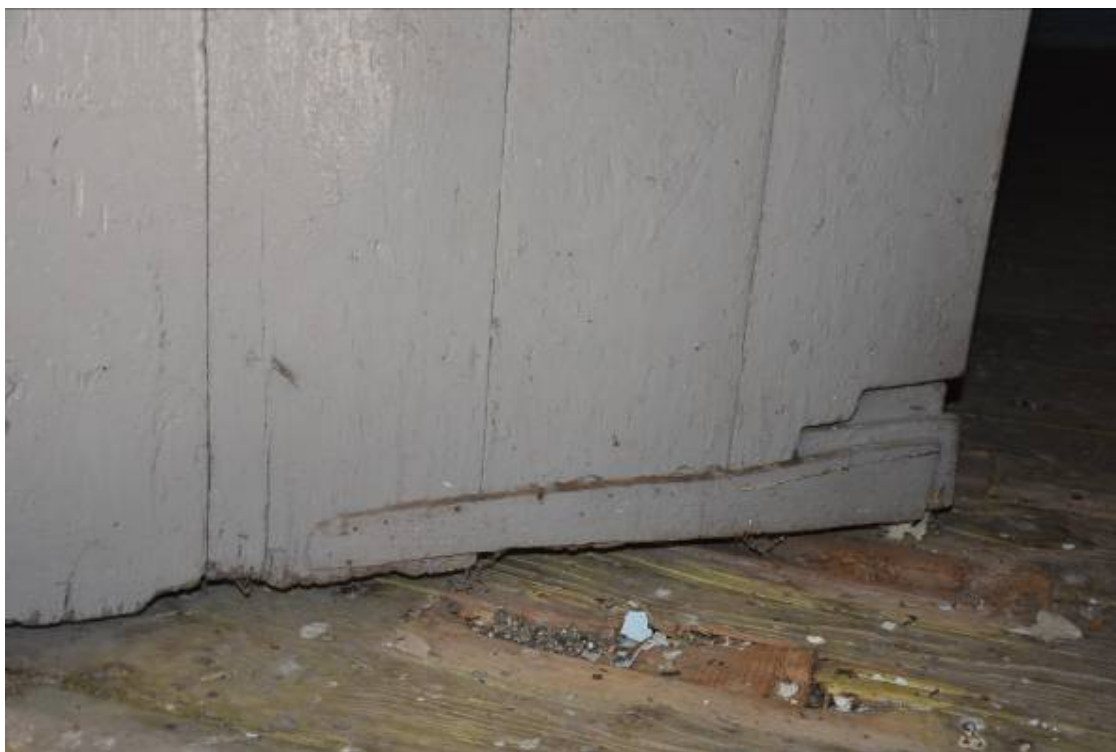
Φωτ. 232 Τοποθέτηση νέων τμημάτων ξύλου στην επιχρωματισμένη θύρα του χώρου ΗΜ3.

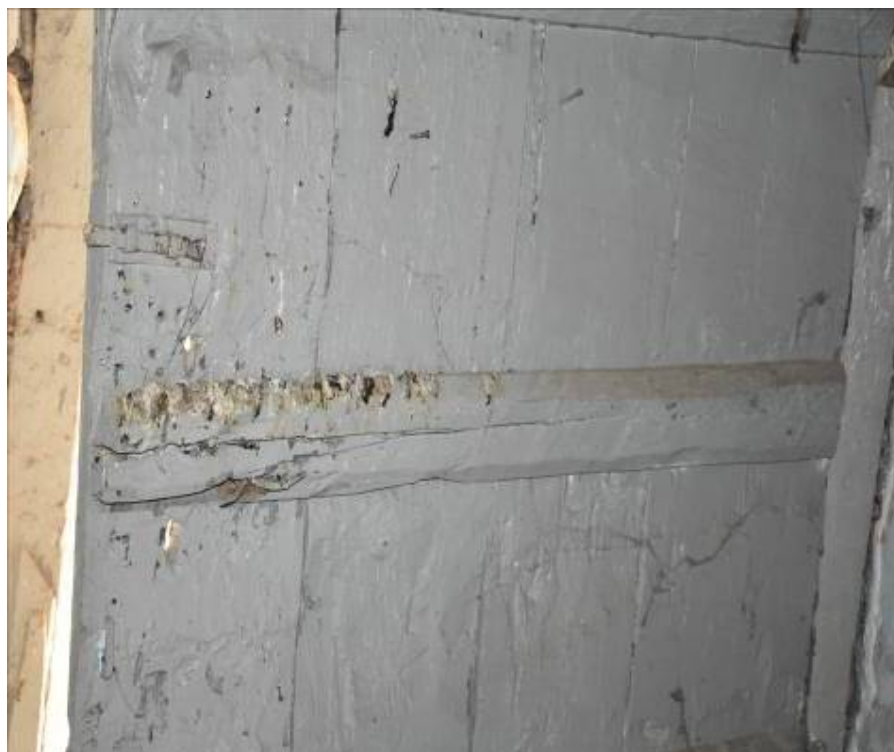
Φωτ. 238 Περιπτώματα πτηνών στη θύρα του χώρου ΗΜ3.

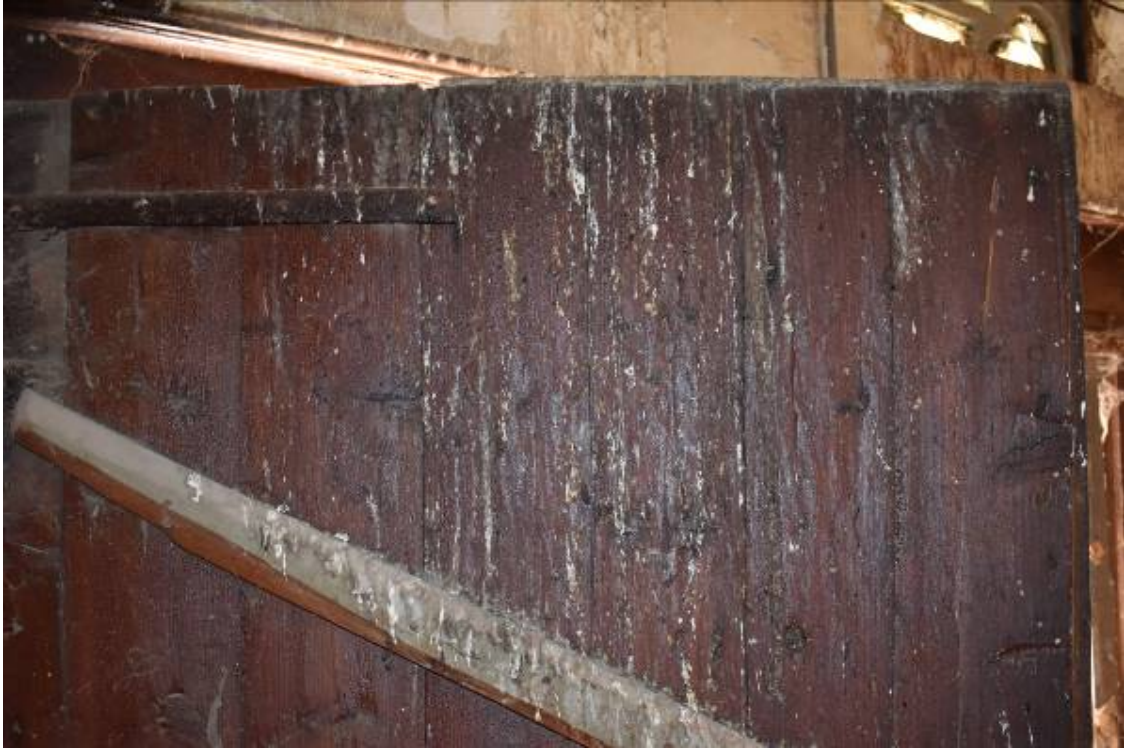
Φωτ. 239 Περιπτώματα πτηνών στη θύρα του ορτά-σοφά (A5).

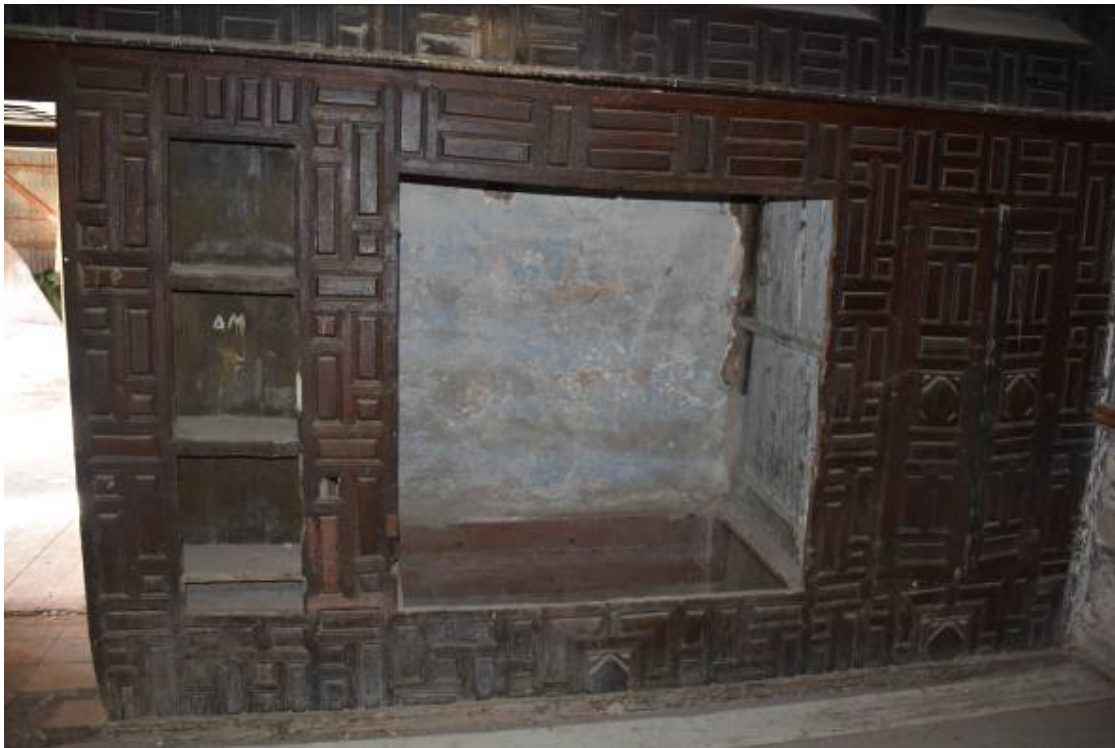
Οι δύο ξύλινες μουσάντρες των οντάδων παρουσιάζουν απώλειες των ξύλινων στοιχείων τους, πολλά από τα οποία βρίσκονται τοποθετημένα στα ράφια τους ή ακουμπισμένα στα δάπεδα και τους τοίχους του ορόφου.

Φωτ. 241 Απώλεια ξύλινων στοιχείων (νταμπάδες, φύλλα και διακοσμητικές γωνίες) στη μουσάντρα του ανατολικού οντά (Α4).

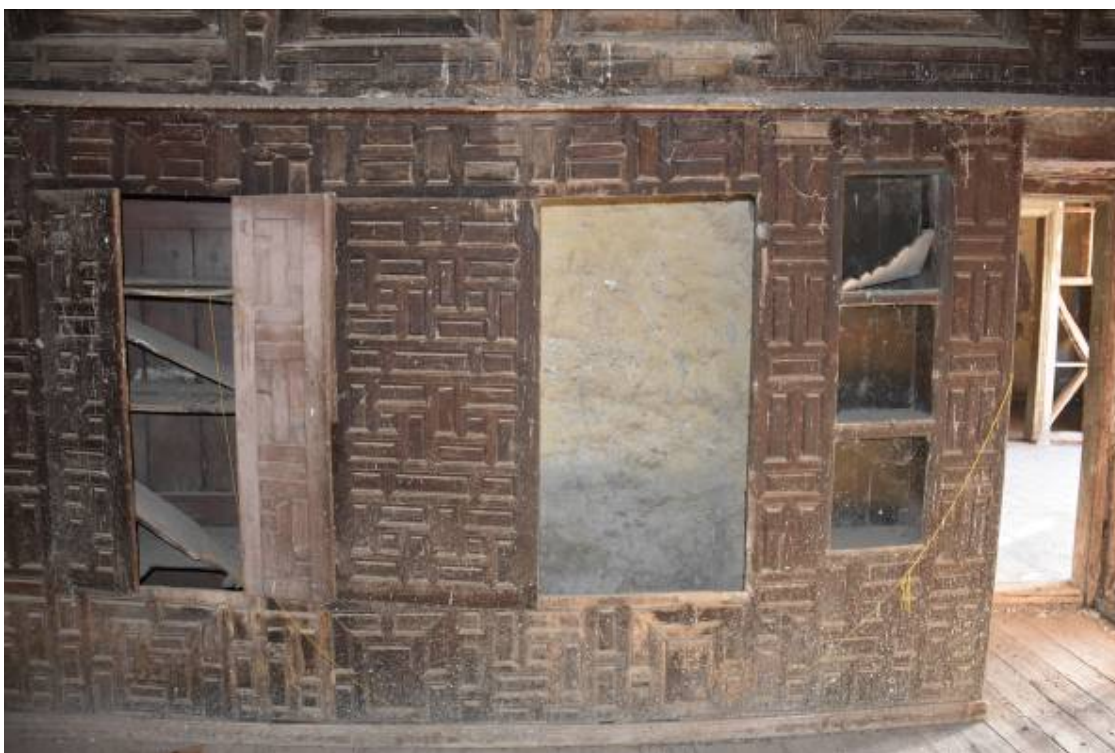
Φωτ. 242 Απώλεια ξύλινων στοιχείων (νταμπάδες, φύλλα και διακοσμητικές γωνίες) στη μουσάντρα του δυτικού οντά (Α6).

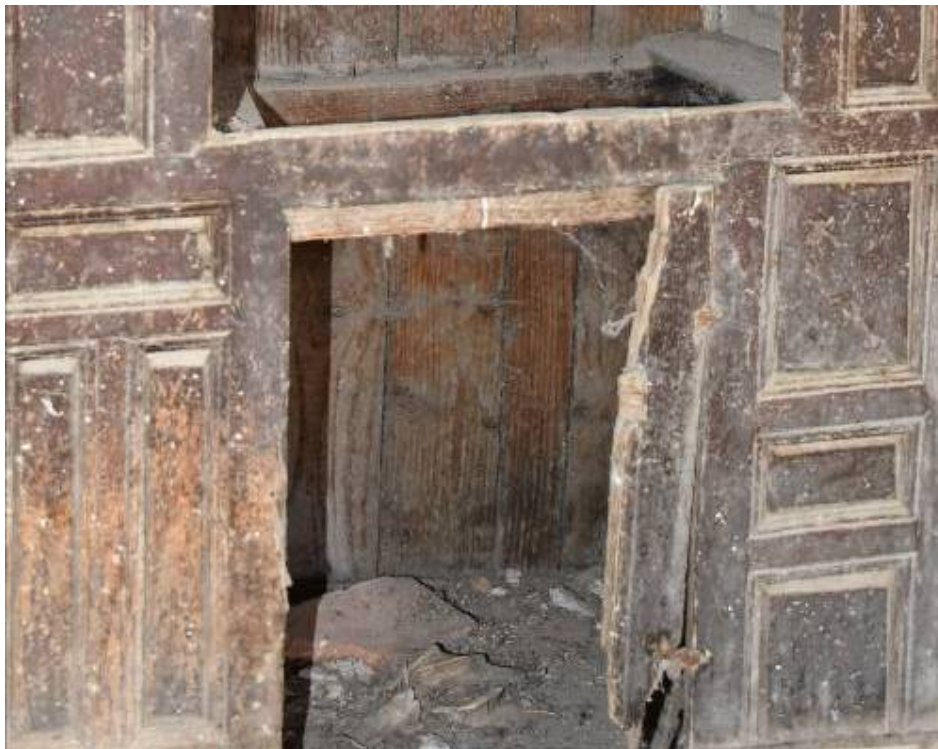
Φωτ. 243 Απώλειες ξύλινων τμημάτων στη μουσάντρα του δυτικού οντά (A6).
