ΟΘΩΜΑΝΙΚΗ ΟΙΚΙΑ ΤΗΣ ΟΔΟΥ ΠΑΙΔΩΝ ΣΤΗ ΧΑΛΚΙΔΑ

ΜΕΛΕΤΗ ΣΥΝΤΗΡΗΣΗΣ & ΑΠΟΚΑΤΑΣΤΑΣΗΣ ΤΟΥ ΔΙΑΚΟΣΜΟΥ ΚΑΙ ΤΩΝ ΞΥΛΙΝΩΝ ΔΟΜΙΚΩΝ ΣΤΟΙΧΕΙΩΝ

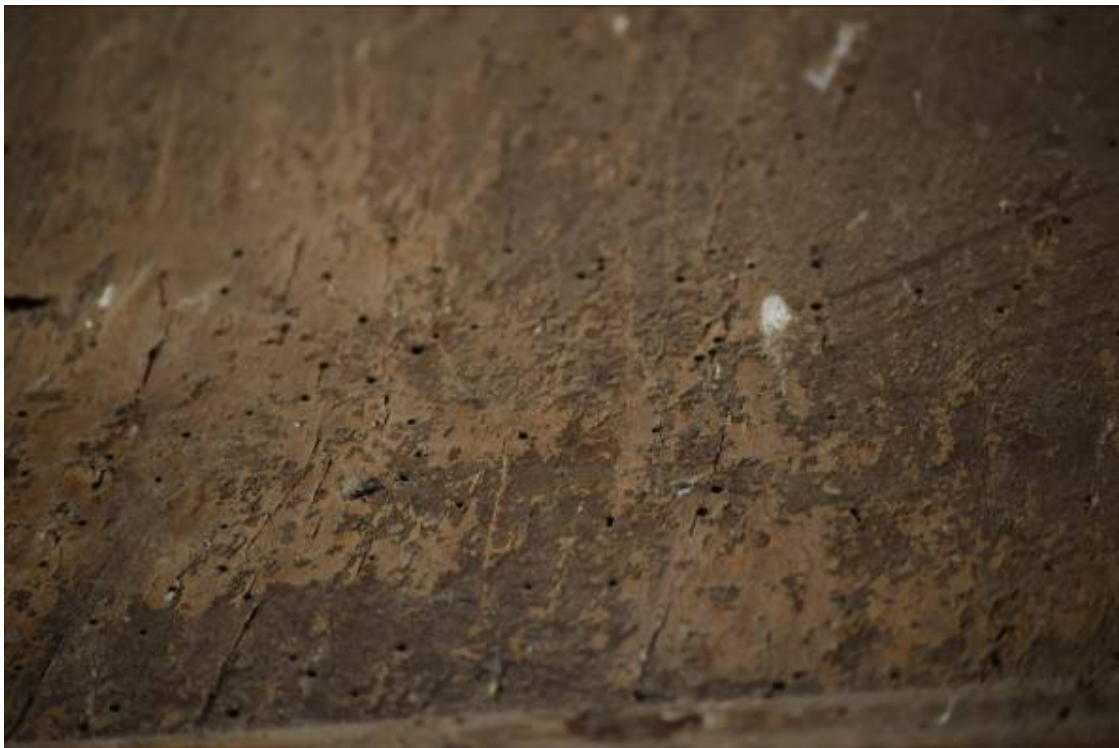
Φωτ. 250 Οπές από τη δράση των ξυλοφάγων εντόμων.

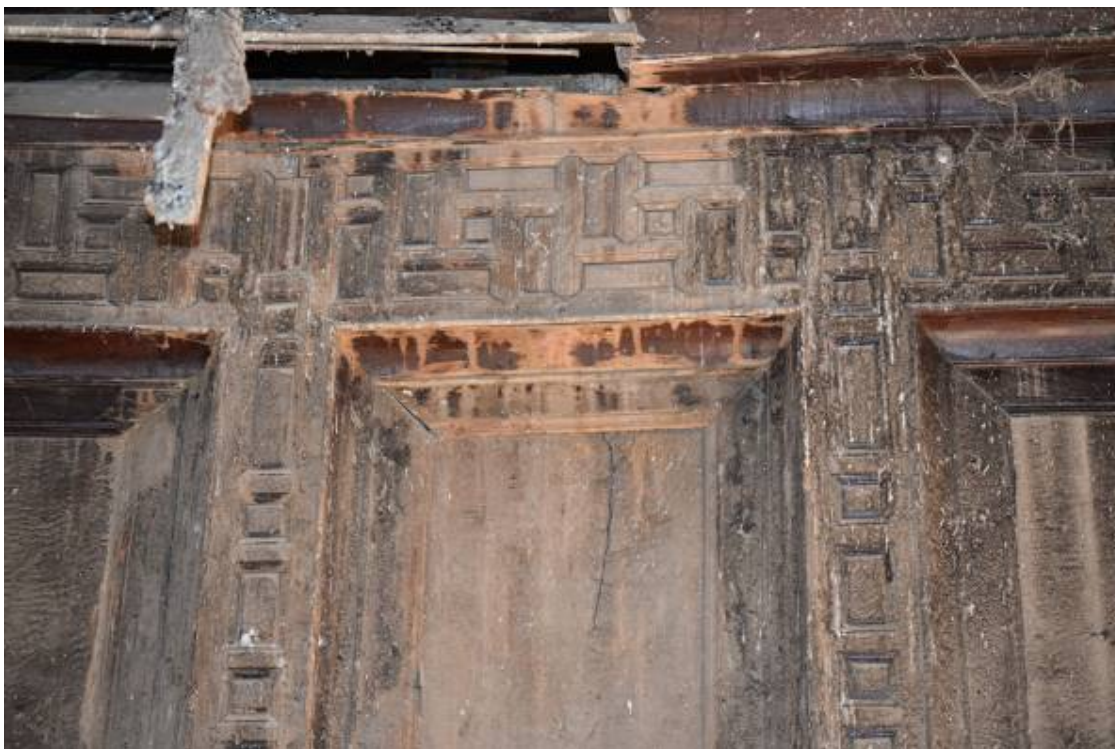
Φωτ. 254 Ρωγμάτωση και απώλεια χρωματικού στρώματος έως την επιφάνεια του ξύλου.

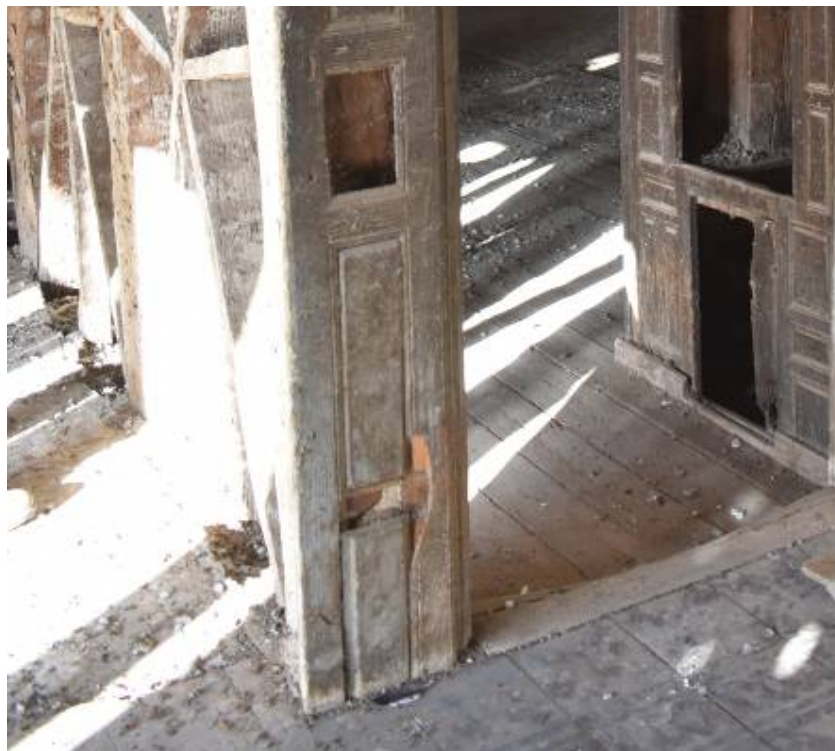
Φωτ. 257 Απώλεια ξύλινων στοιχείων από την όψη του δυτικού οντά.

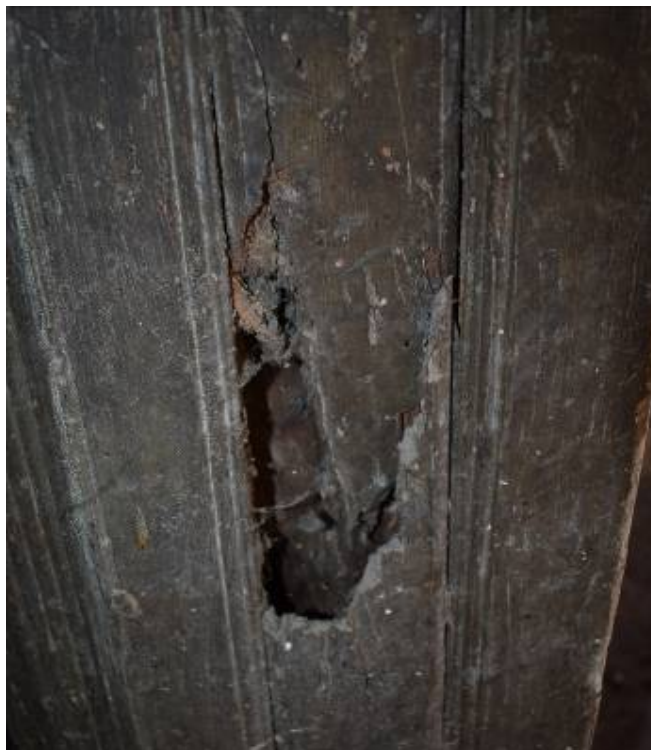
Διαπιστώνεται υδρόλυση του ξύλινου φορέα, ενώ υπάρχουν τμήματα τα οποία έχουν προβληθεί από σηπτικούς μύκητες (καστανή σήψη) και ξυλοφάγα έντομα.

Φωτ. 258 Απώλεια ξύλινων τμημάτων από τη δράση των ξυλοφάγων εντόμων, ρωγματώσεις και προσβολή από σηπτικούς μύκητες στην όψη του ανατολικού οντά (A4).

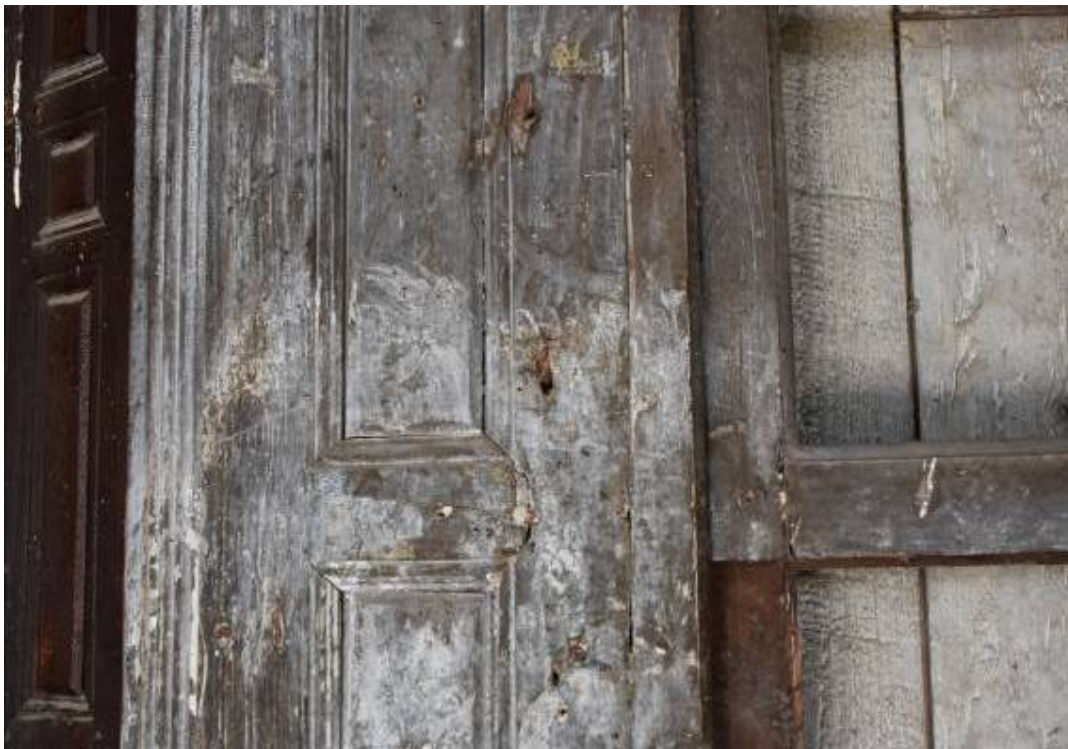
Φωτ. 259 Απώλεια υλικού και οπές από τη δράση των ξυλοφάγων εντόμων και προσβολή από σηπτικούς μύκητες στην όψη του ορτά-σοφά.

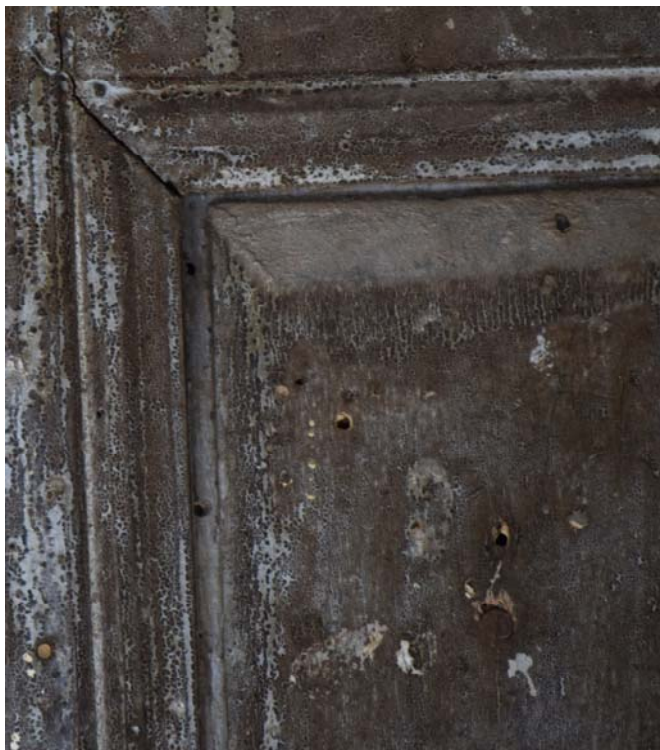
Φωτ. 260 Οπές από τη δράση των ξυλοφάγων εντόμων στην όψη του ορτά-σοφά.

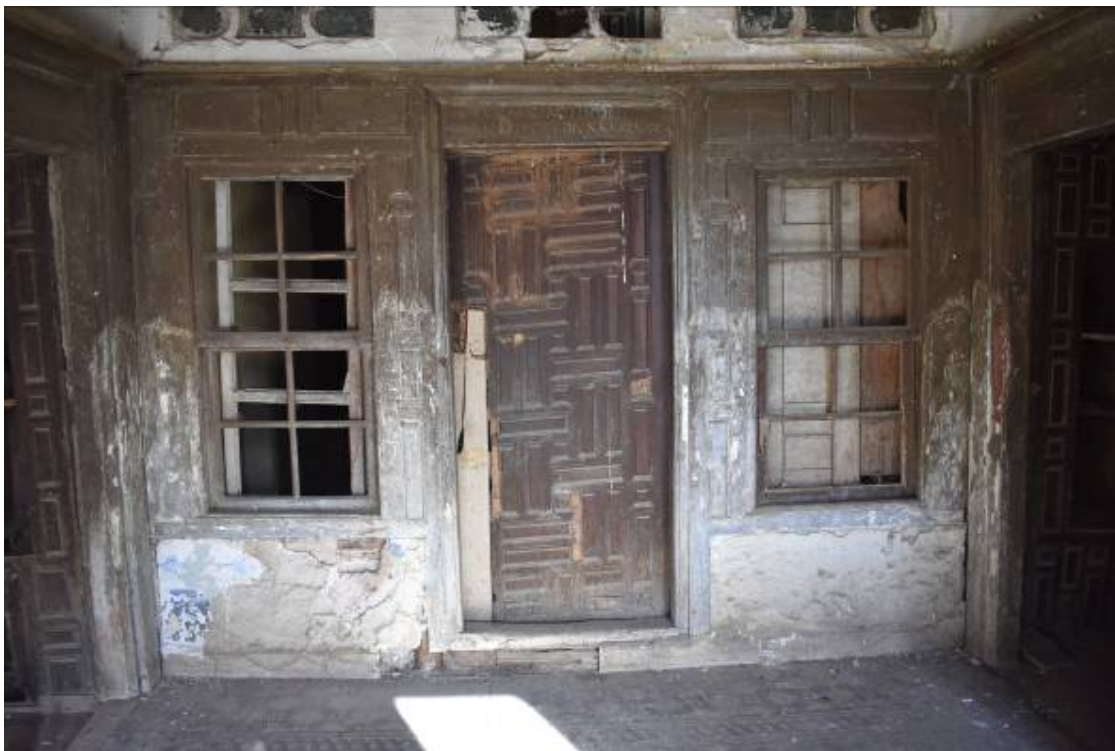
Φωτ. 261 Κάλυψη της όψης έως τη μέση με ασβεστόχρισμα.

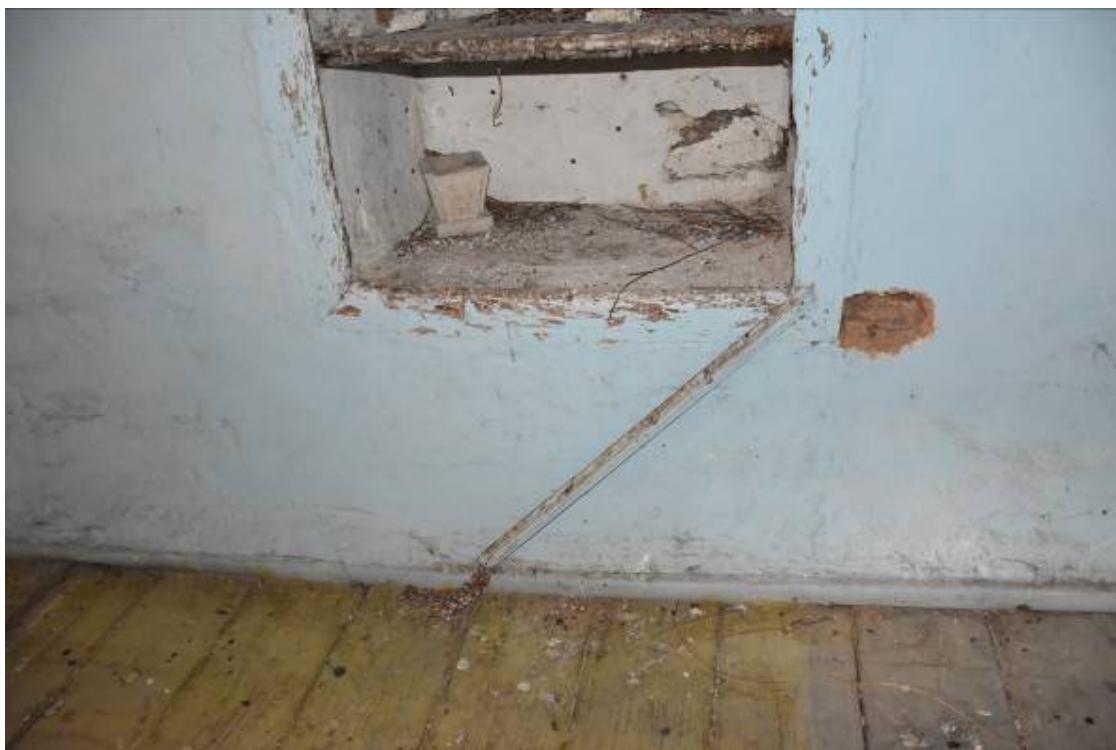
Φωτ. 269 Αποκολλημένο ξύλινο τμήμα σε ερμάριο του χώρου ΗΜ3.

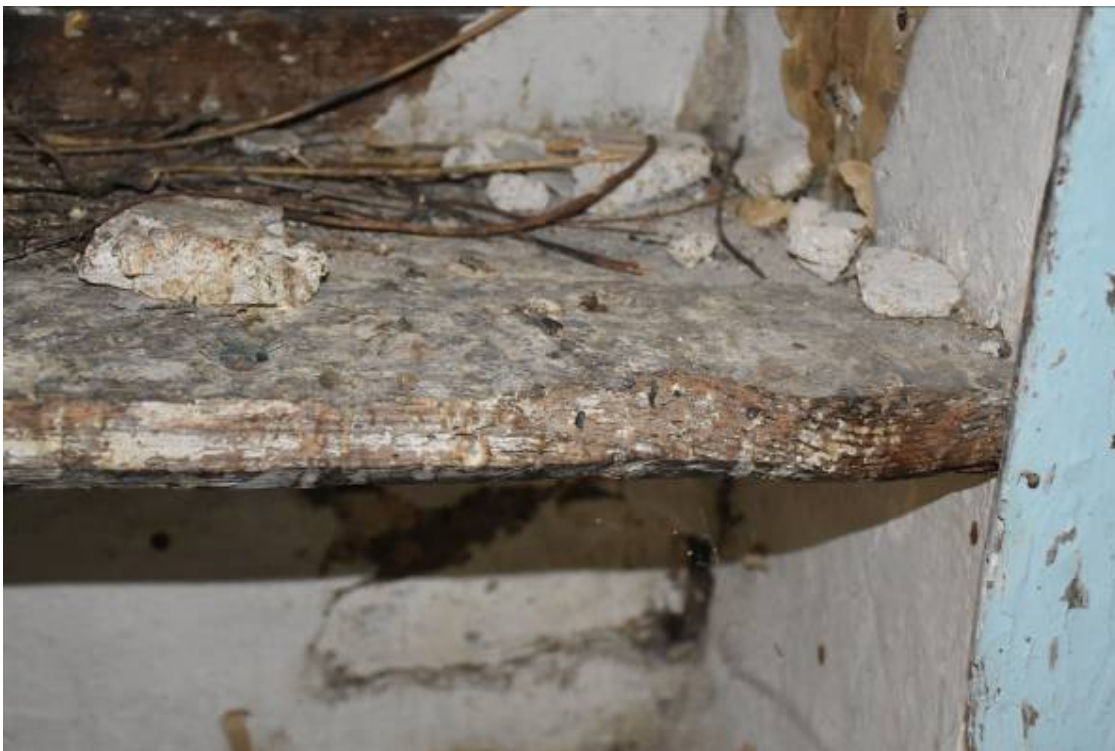
Φωτ. 271 Απώλεια υλικού από τη δράση των ξυλοφάγων εντόμων, προσβολή από σηπτικούς μύκητες σε ερμάριο του χώρου ΗΜ2 και συσσώρευση ρύπων εντός του.

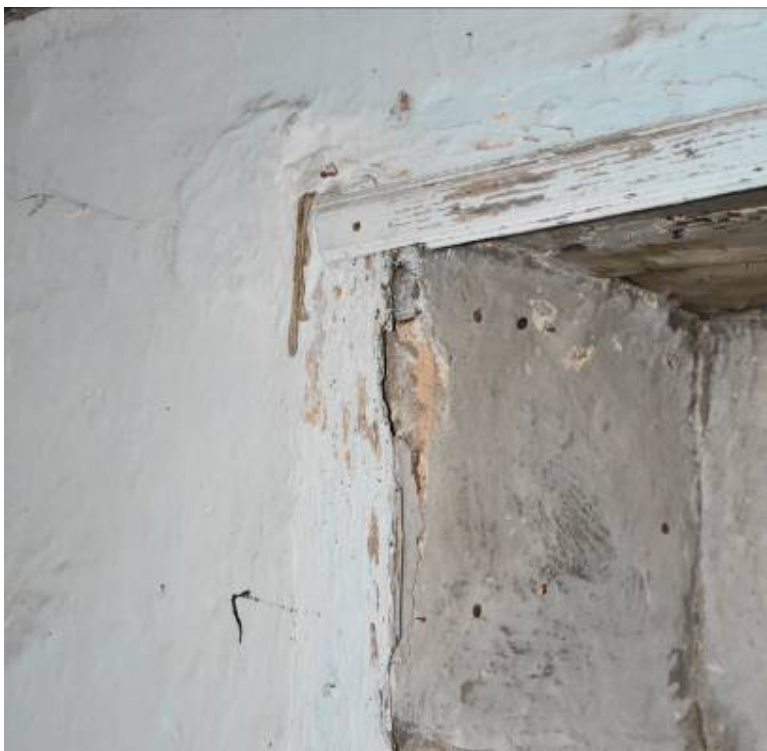
Φωτ. 272 Απώλεια υλικού από τη δράση των ξυλοφάγων εντόμων και προσβολή από σηπτικούς μύκητες σε ερμάριο του χώρου ΗΜ3.

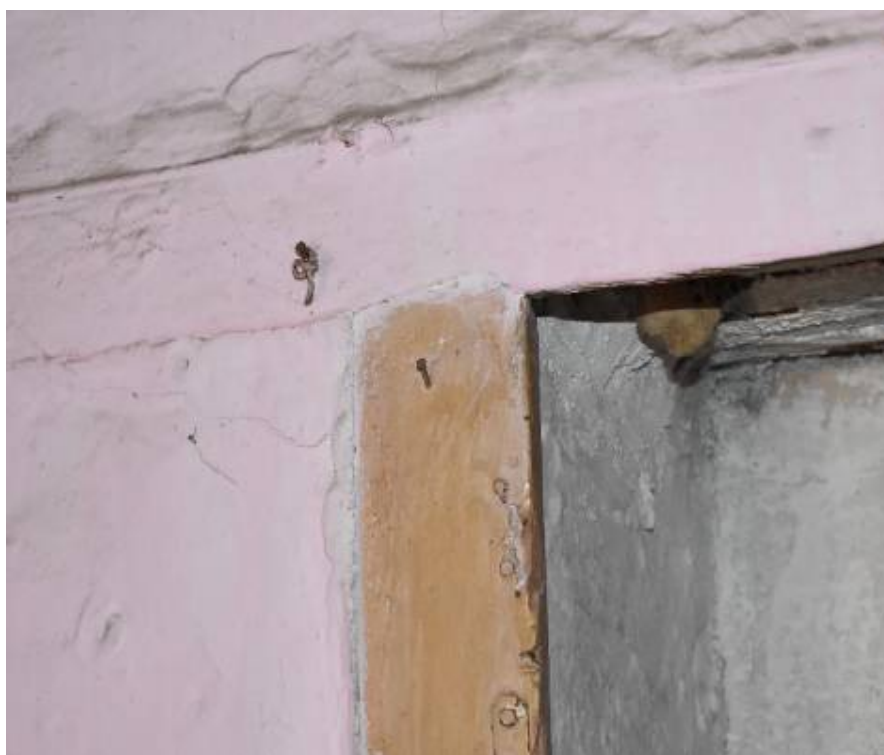
Φωτ. 274 Εκδορές σε ερμάριο του ορτά-σοφά (A5).

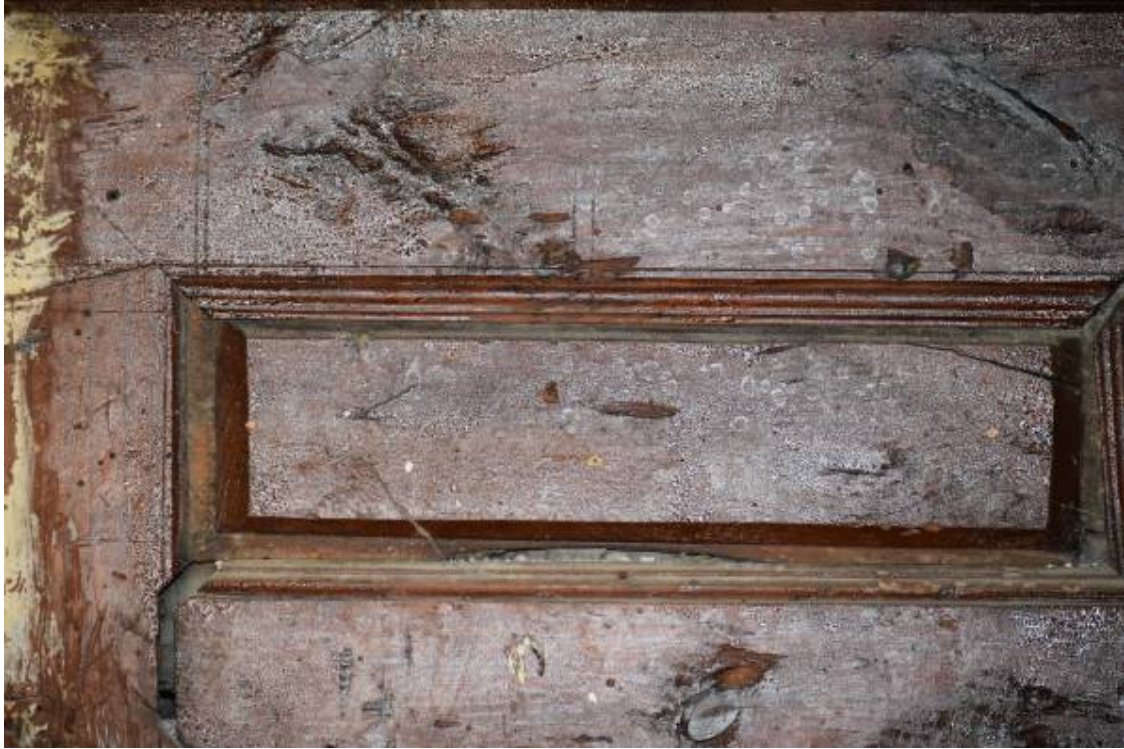
Φωτ. 275 Επικαθίσεις περιττωμάτων πτηνών σε ερμάριο του ορτά-σοφά (A5).

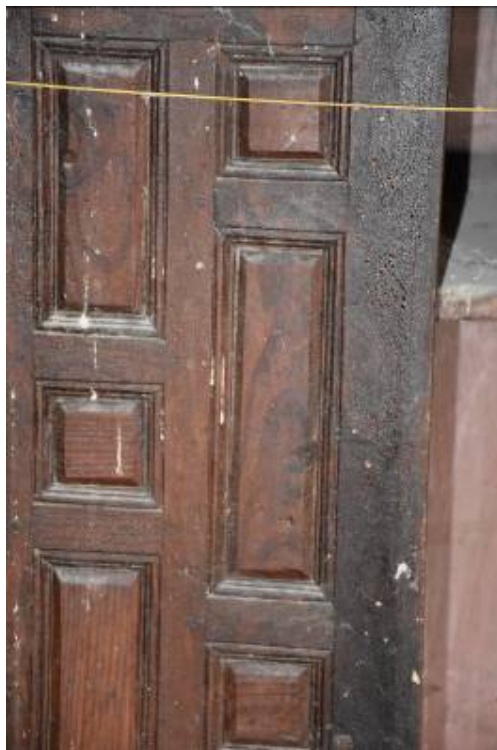
Φωτ. 278 Επιχρωματισμοί περιμετρικά ερμαρίου του ορτά-σοφά (Α5).

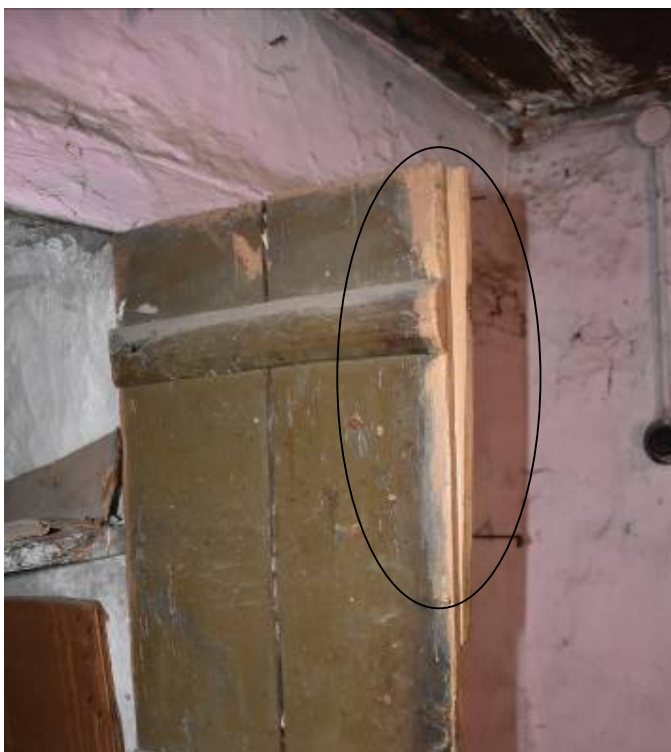
Φωτ. 280 Επιχρωματισμοί σε ερμάριο του χώρου ΗΜ3.

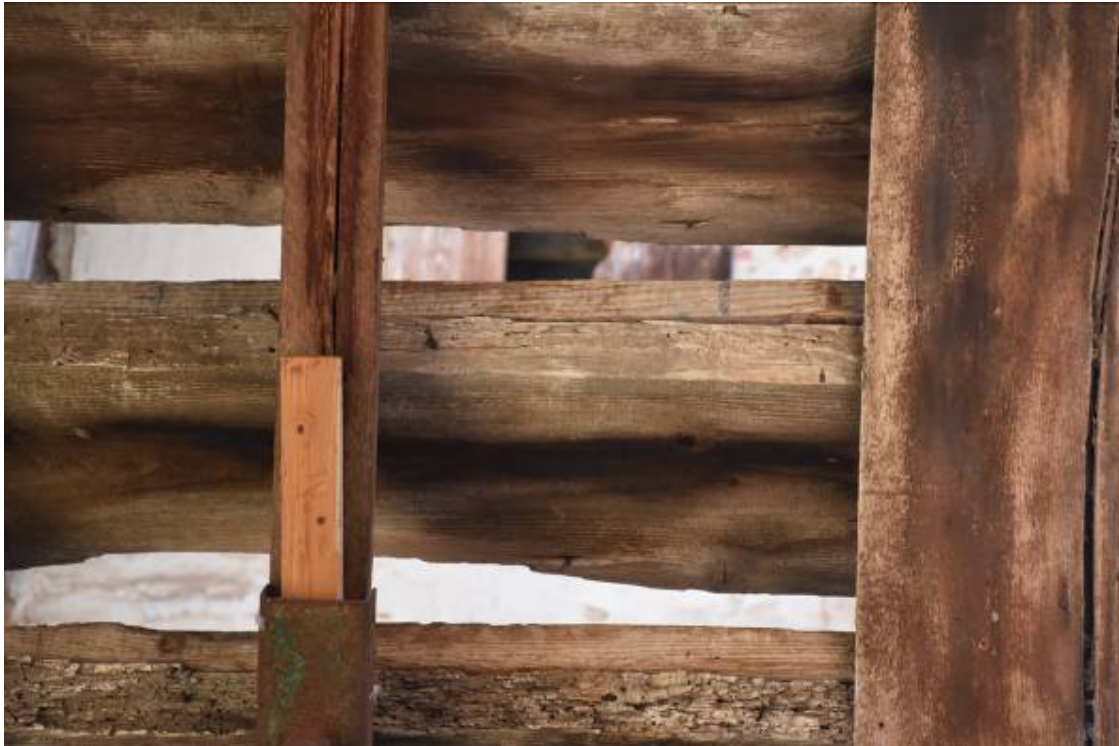
Φωτ. 282 Ρωγματώσεις του ξύλου και περιττώματα πτηνών.

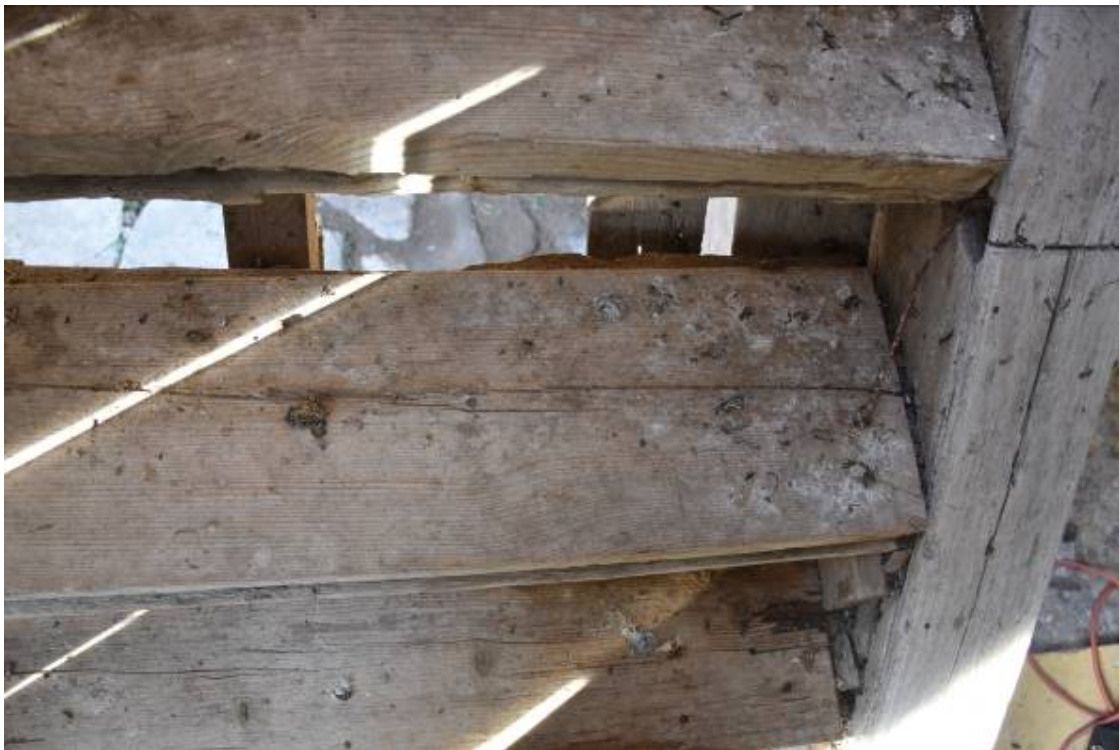
Φωτ. 283 Ρωγματώσεις του ξύλου της κλίμακας.

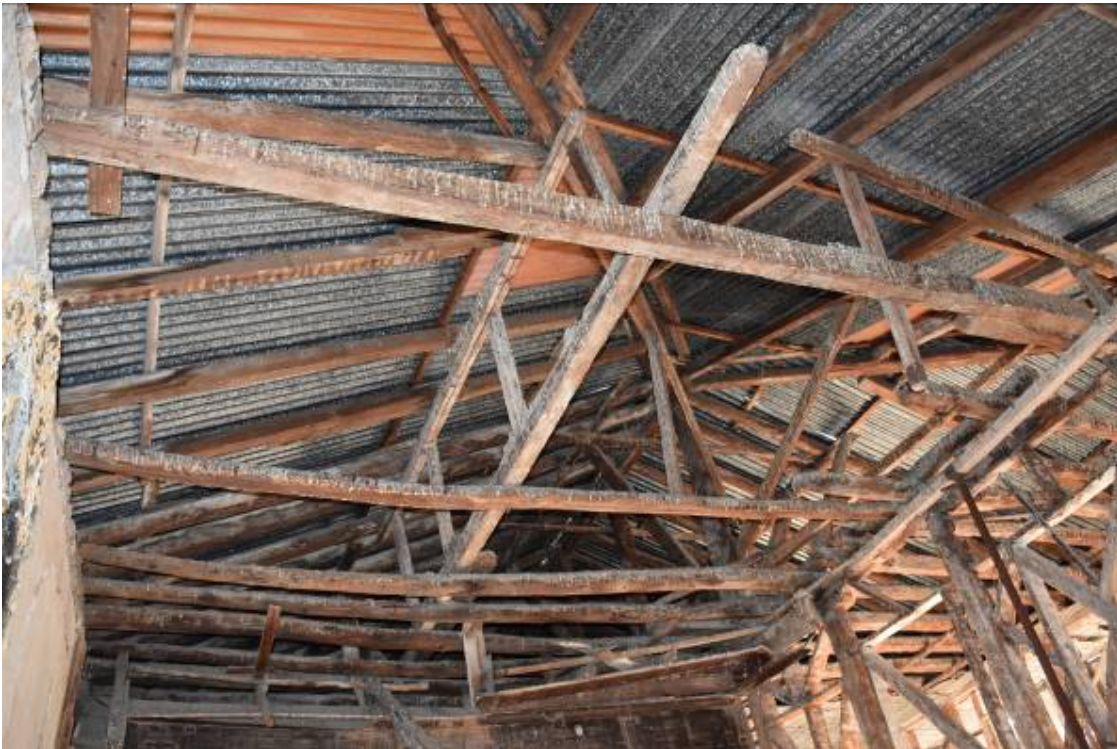
Φωτ. 288 Απώλεια ξύλων στέγης.

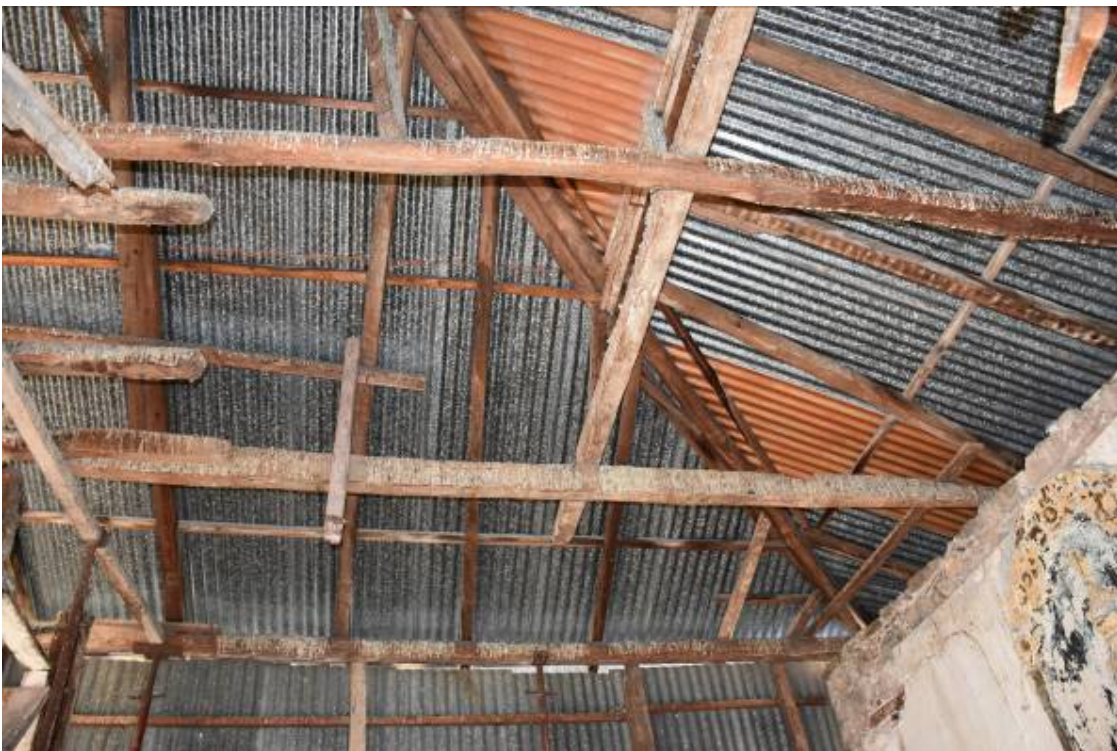
Φωτ. 289 Ρωγματώσεις, προσβολή από σηπτικούς μύκητες, οξειδωμένοι μεταλλικοί σύνδεσμοι και συσσώρευση περιττωμάτων πτηνών στα ξύλα της στέγης.

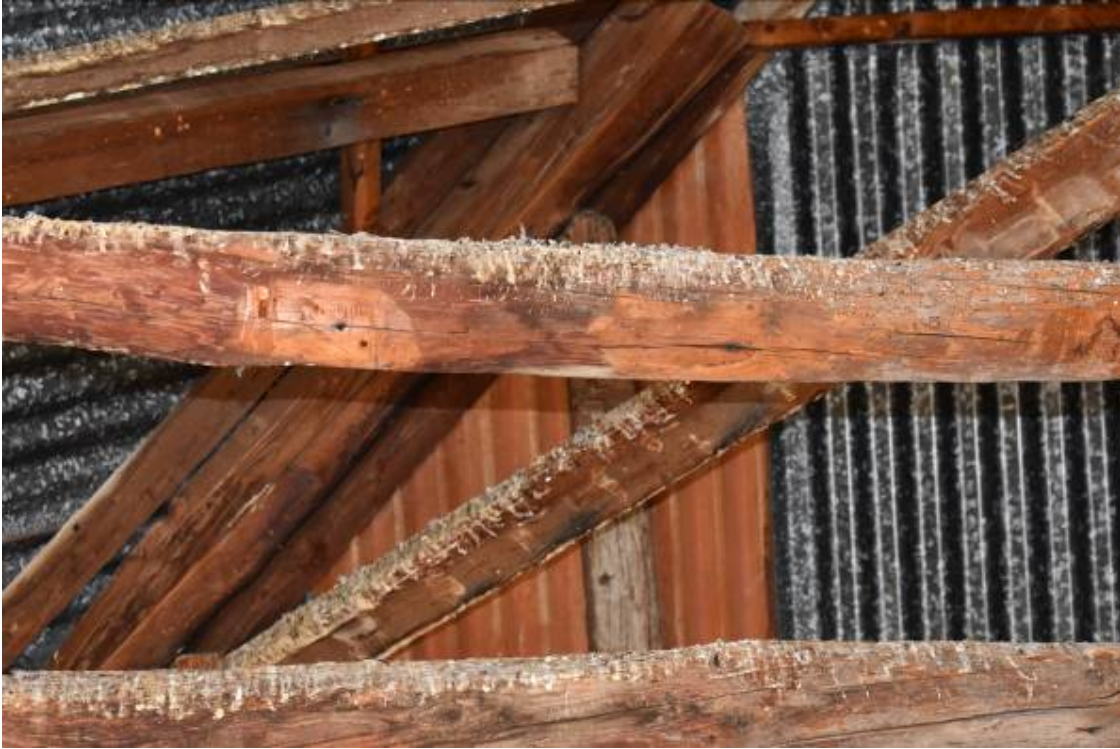
Φωτ. 290 Ρωγματώσεις, προσβολή από σηπτικούς μύκητες και ξυλοφάγα έντομα, οξειδωμένοι μεταλλικοί σύνδεσμοι και συσσώρευση περιττωμάτων πτηνών στα ξύλα της στέγης.

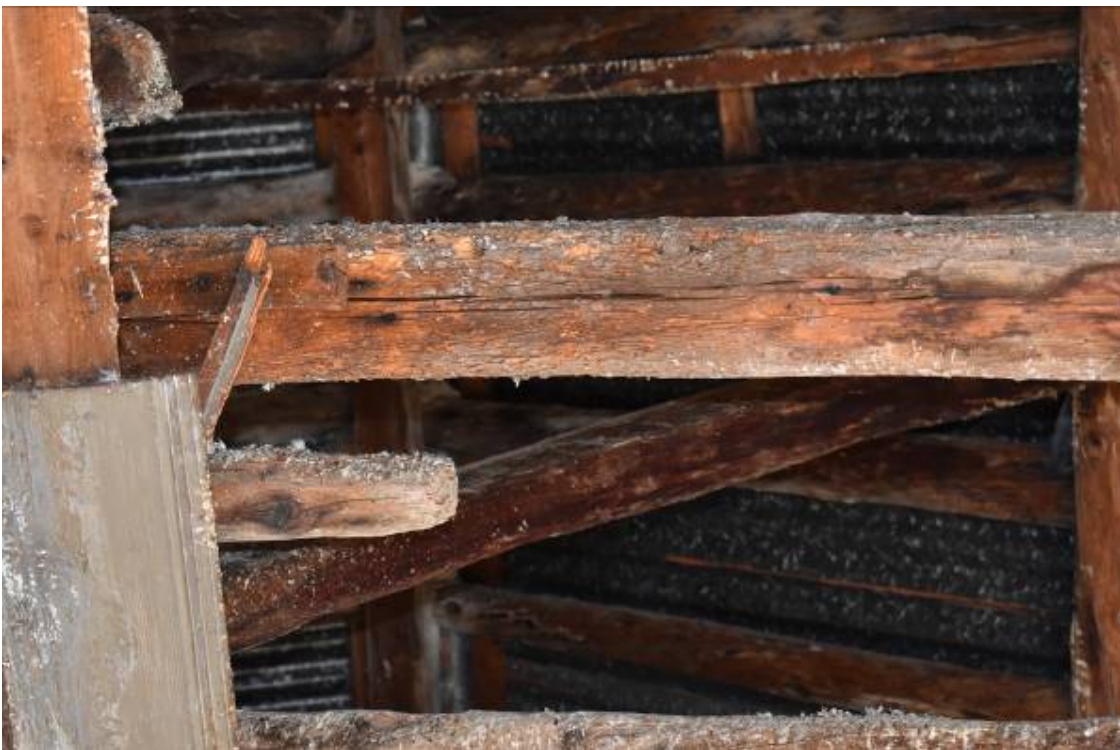
Φωτ. 291 Ρωγματώσεις, προσβολή από σηπτικούς μύκητες και απώλεια υλικού από τη δράση των ξυλοφάγων εντόμων στη ξυλοδεσιά της τοιχοποιίας.

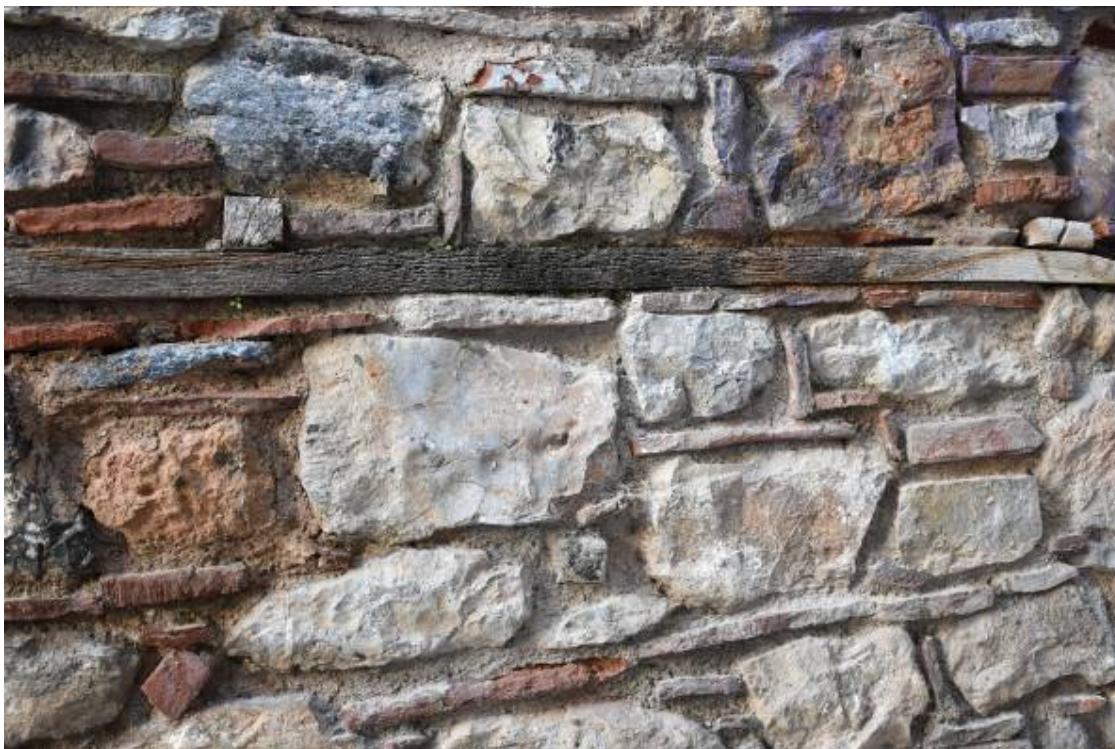
Φωτ. 292 Προσβολή από σηπτικούς μύκητες και απώλεια υλικού από τη δράση των ξυλοφάγων εντόμων στη ξυλοδεσιά της τοιχοποιίας.

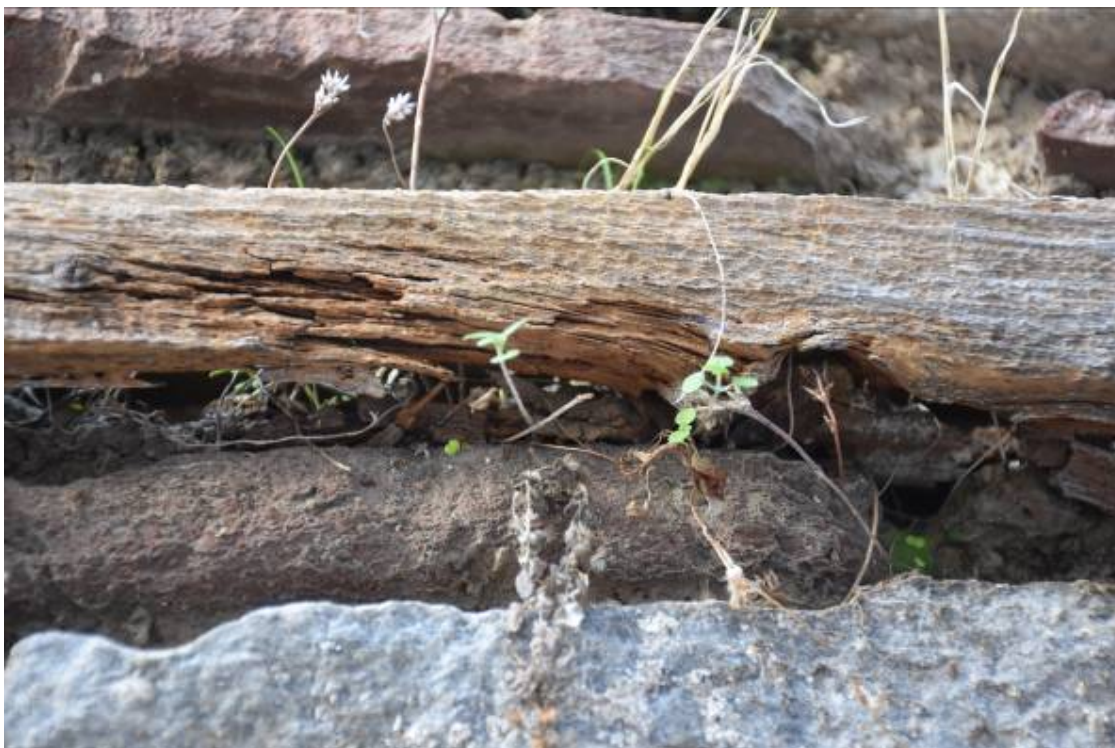
Φωτ. 293 Ρωγματώσεις και οξειδωμένοι μεταλλικοί σύνδεσμοι στη ξυλοδεσιά της τοιχοποιίας.

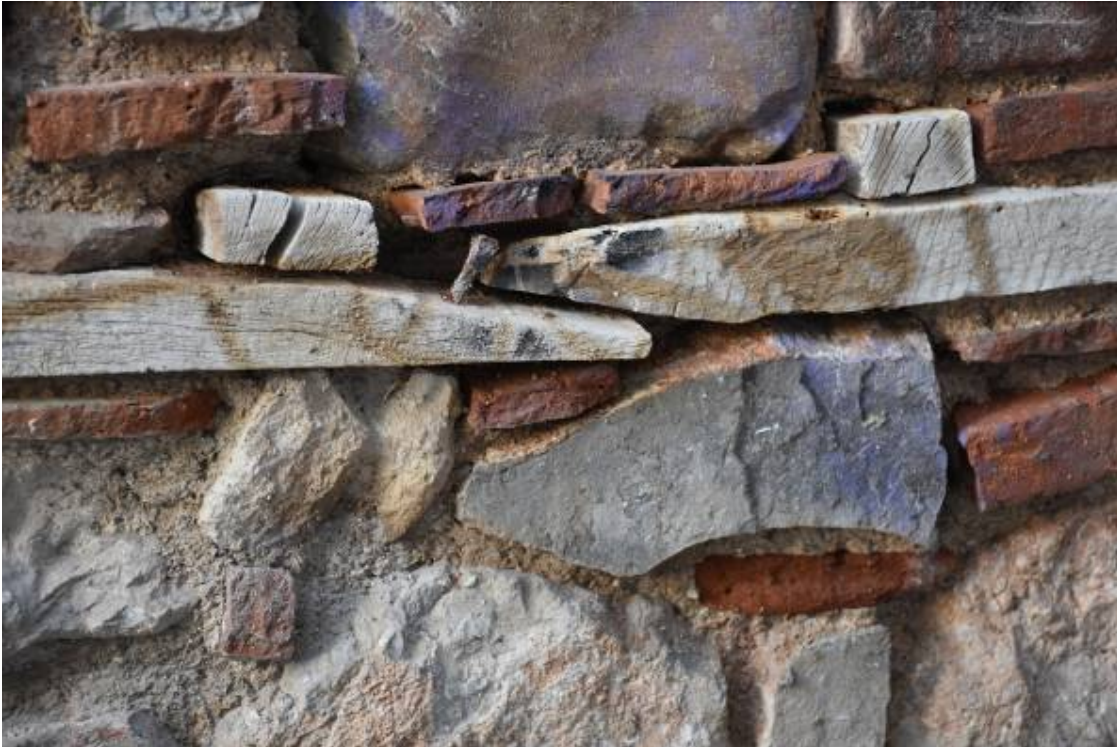
Φωτ. 294 Ρωγματώσεις, προσβολή από σηπτικούς μύκητες, απώλεια υλικού από τη δράση των ξυλοφάγων εντόμων και οξειδωμένοι μεταλλικοί σύνδεσμοι στα ξύλα της των ξυλόπηκτων τοίχων.

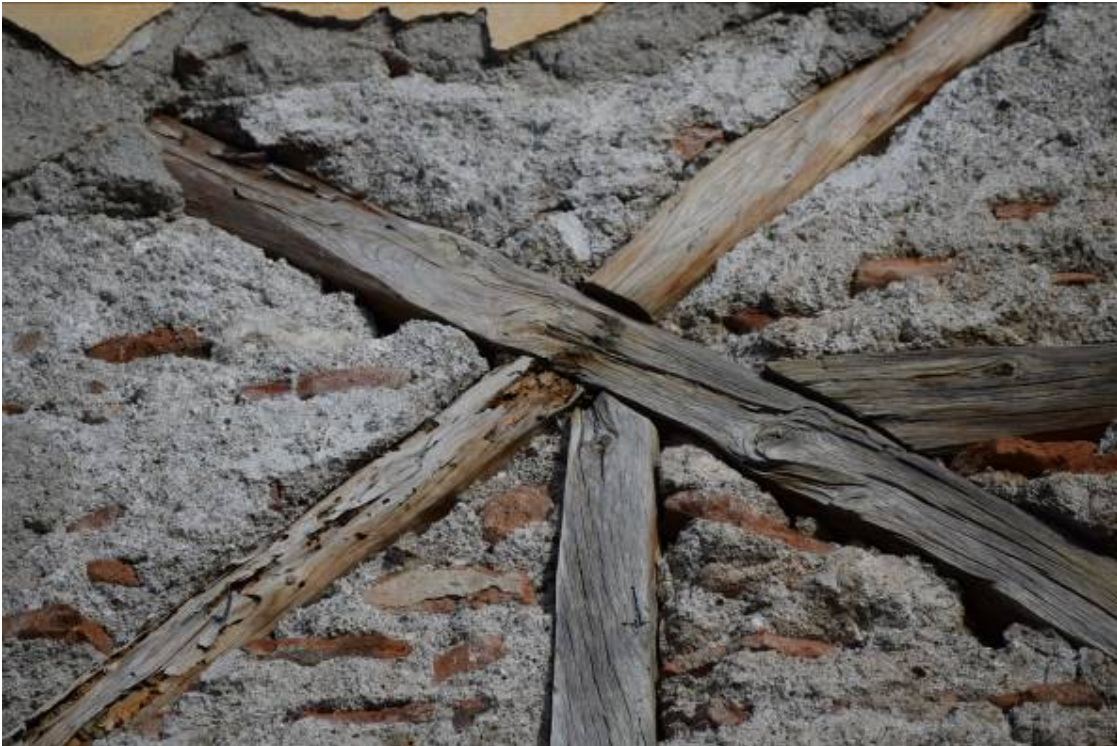
Φωτ. 295 Ρωγματώσεις, προσβολή από σηπτικούς μύκητες, απώλεια υλικού από τη δράση των ξυλοφάγων εντόμων και οξειδωμένοι μεταλλικοί σύνδεσμοι στα ξύλα της των ξυλόπηκτων τοίχων.

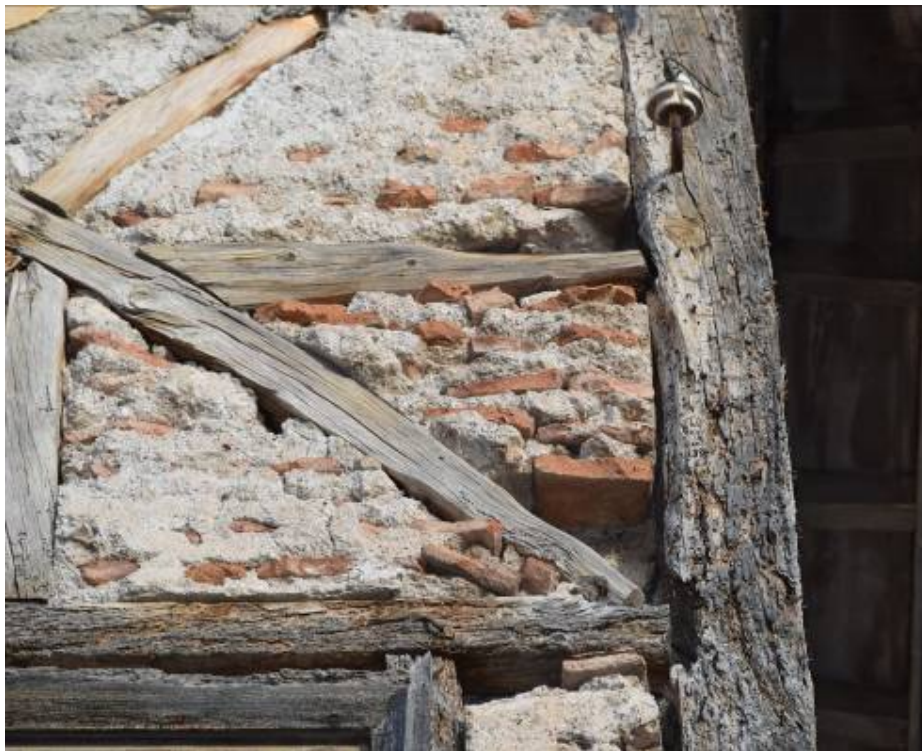
Φωτ. 296 Ρωγματώσεις, προσβολή από σηπτικούς μύκητες, απώλεια υλικού από τη δράση των ξυλοφάγων εντόμων και οξειδωμένοι μεταλλικοί σύνδεσμοι στα ξύλα της των ξυλόπηκτων τοίχων.

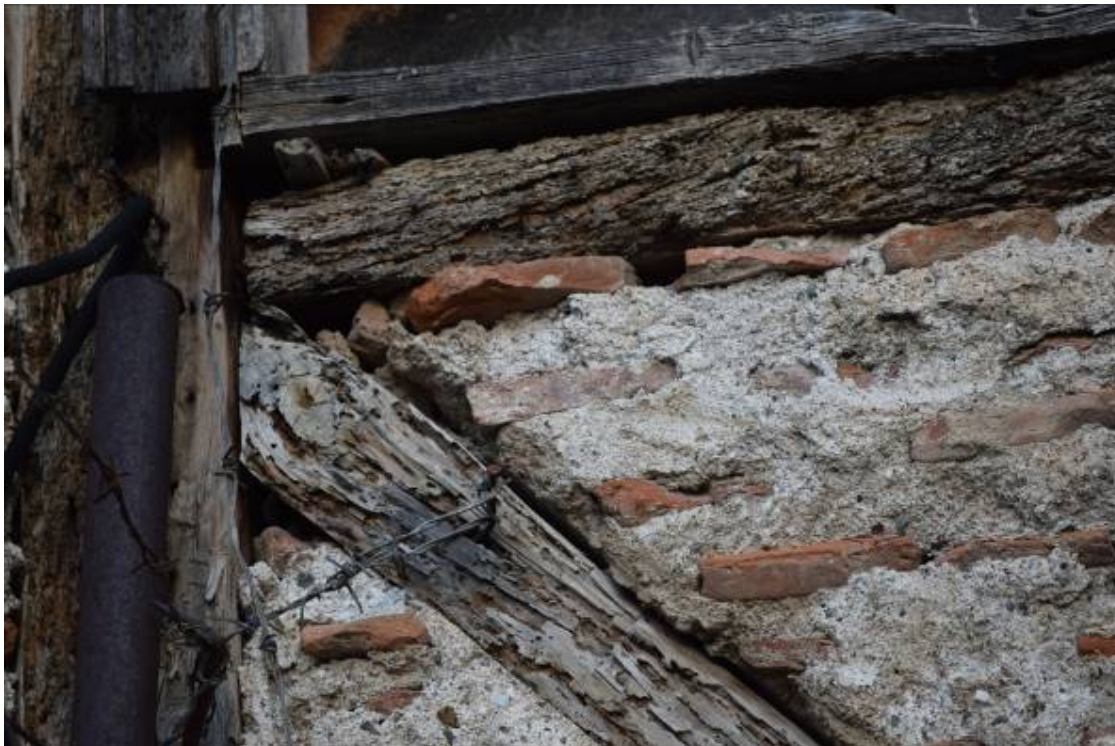
Φωτ. 297 Ρωγματώσεις, προσβολή από σηπτικούς μύκητες και ξυλοφάγα έντομα και οξειδωμένοι μεταλλικοί σύνδεσμοι και στα ξύλα της των ξυλόπηκτων τοίχων.

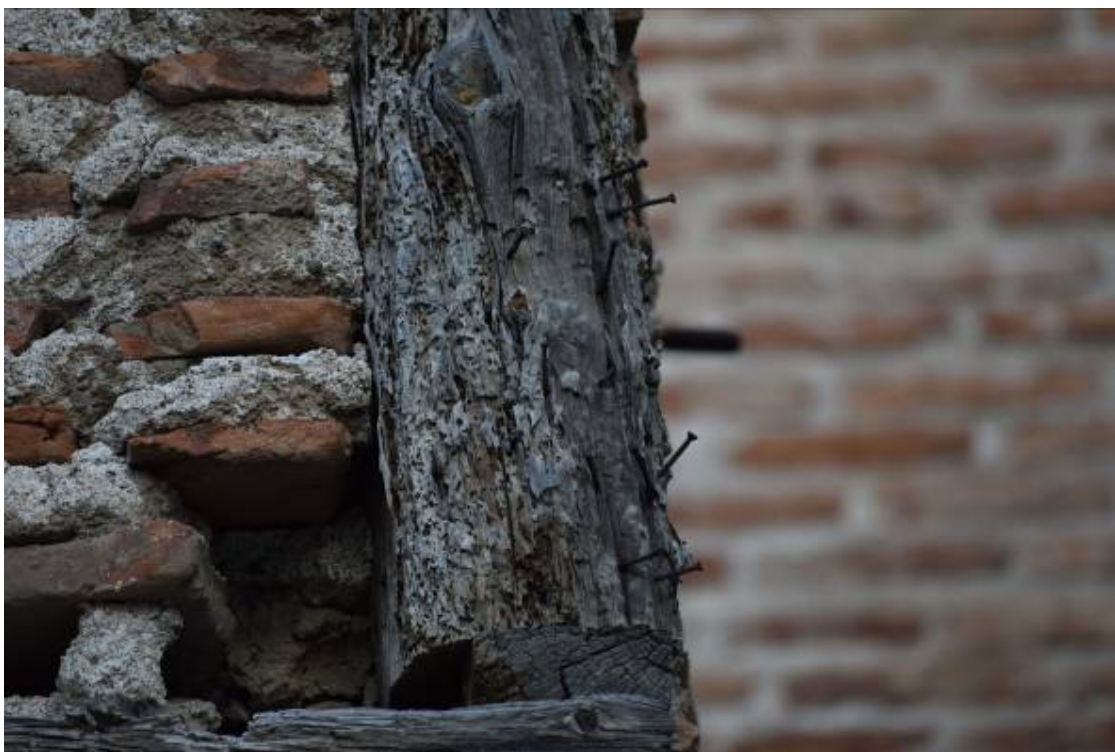
Φωτ. 298 Απώλεια διακοσμητικού στοιχείου και οξειδωμένοι μεταλλικοί σύνδεσμοι στα ξύλα των σαχνισιών.

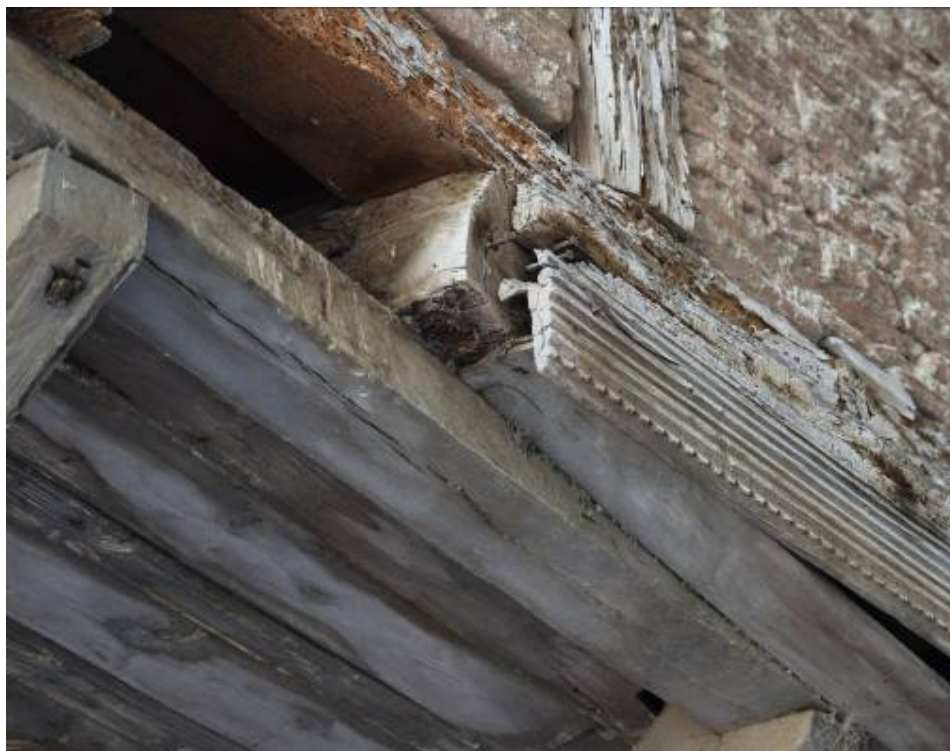
Φωτ. 299 Ρωγματώσεις, προσβολή από σηπτικούς μύκητες και απώλεια υλικού από τη δράση των ξυλοφάγων εντόμων έντομα στα ξύλα των σαχνισιών.

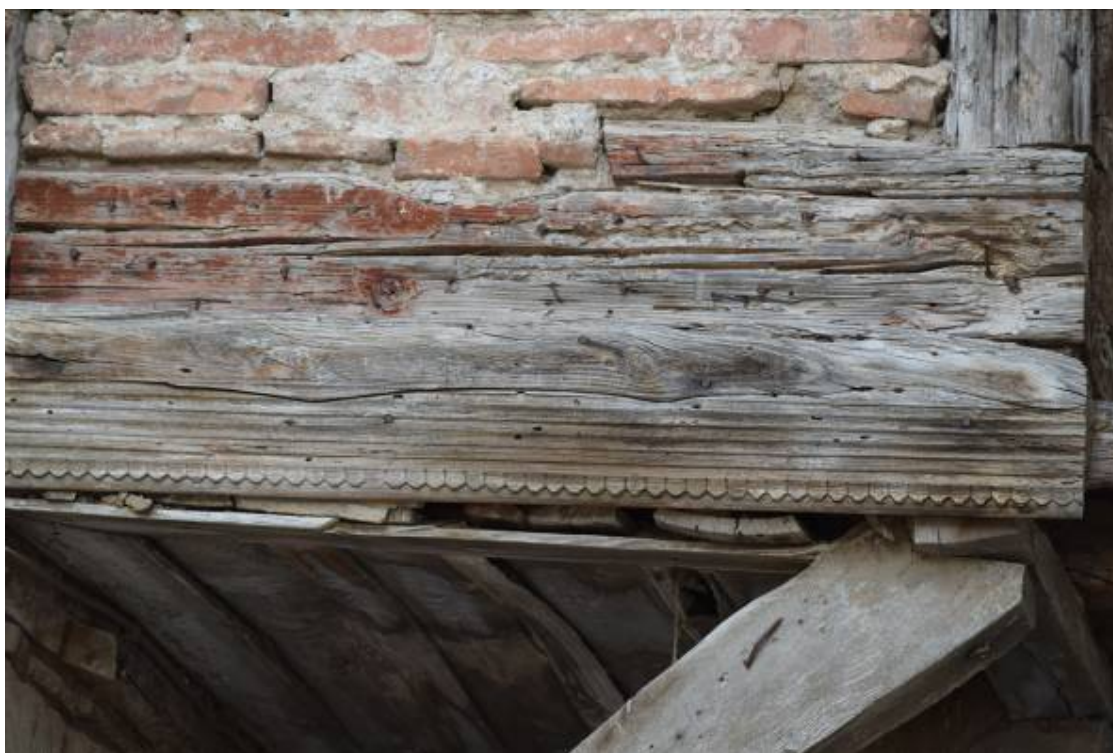
Φωτ. 300 Ρωγματώσεις στα ξύλα των σαχνισιών.
