ΟΘΩΜΑΝΙΚΗ ΟΙΚΙΑ ΤΗΣ ΟΔΟΥ ΠΑΙΔΩΝ ΣΤΗ ΧΑΛΚΙΔΑ

ΜΕΛΕΤΗ ΣΥΝΤΗΡΗΣΗΣ & ΑΠΟΚΑΤΑΣΤΑΣΗΣ ΤΟΥ ΔΙΑΚΟΣΜΟΥ ΚΑΙ ΤΩΝ ΞΥΛΙΝΩΝ ΔΟΜΙΚΩΝ ΣΤΟΙΧΕΙΩΝ

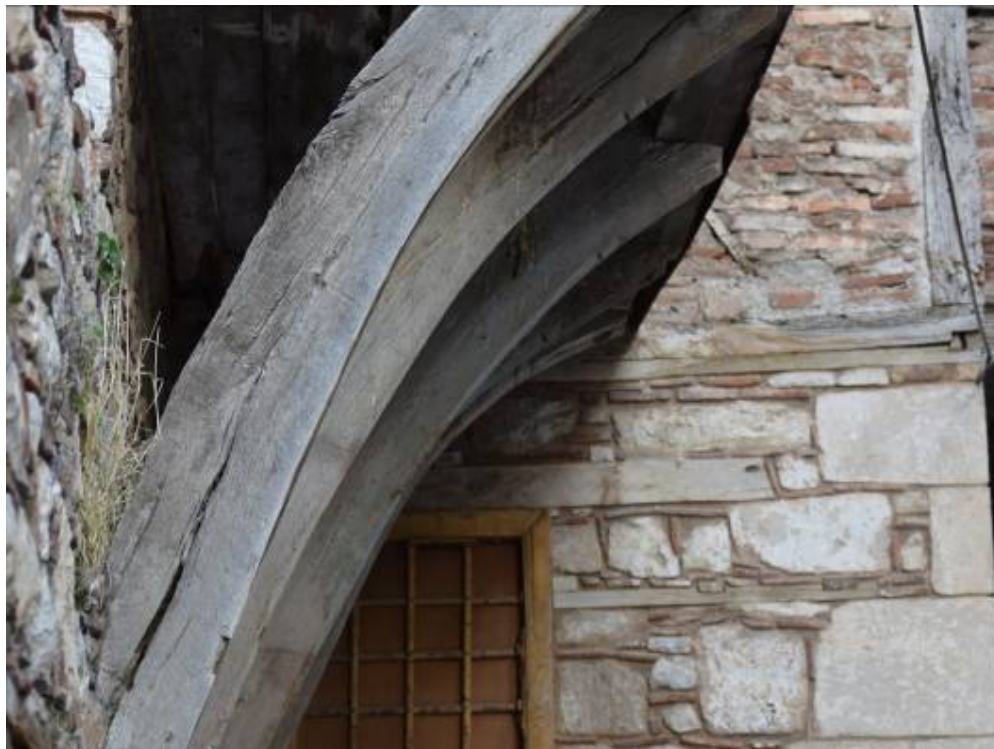
Φωτ. 301 Ρωγματώσεις και προσβολή από σηπτικούς μύκητες και ξυλοφάγα έντομα στα ξύλα των σαχνισιών.

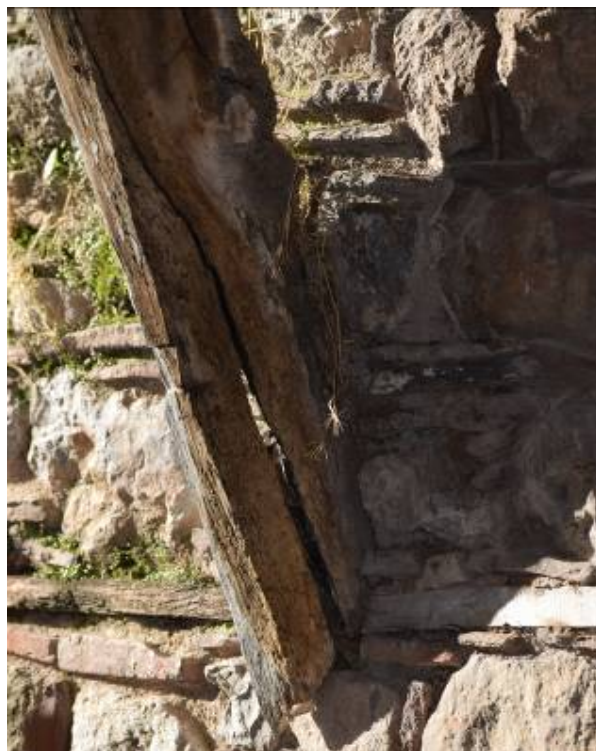
Φωτ. 302 Ρωγματώσεις, προσβολή από σηπτικούς μύκητες, απώλεια υλικού από τη δράση των ξυλοφάγων εντόμων και οξειδωμένοι μεταλλικοί σύνδεσμοι στα ξύλα των σαχνισιών.

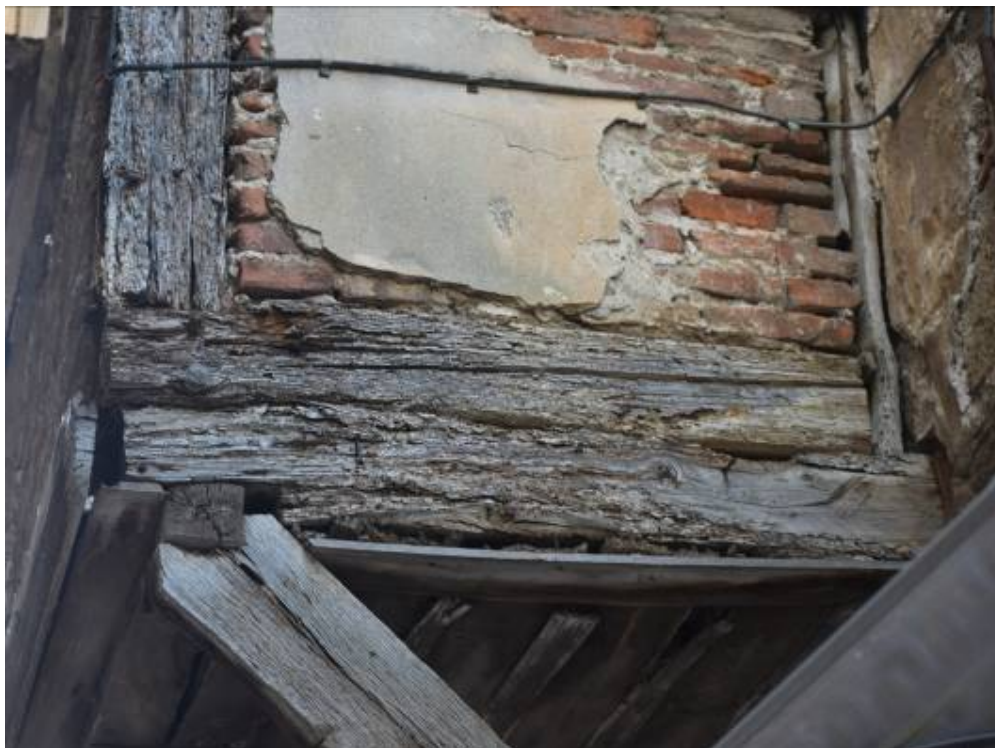
Φωτ. 303 Απώλεια των δοκών των πατωμάτων ανάμεσα στους χώρους ΙΣ3 και ΗΜ4.

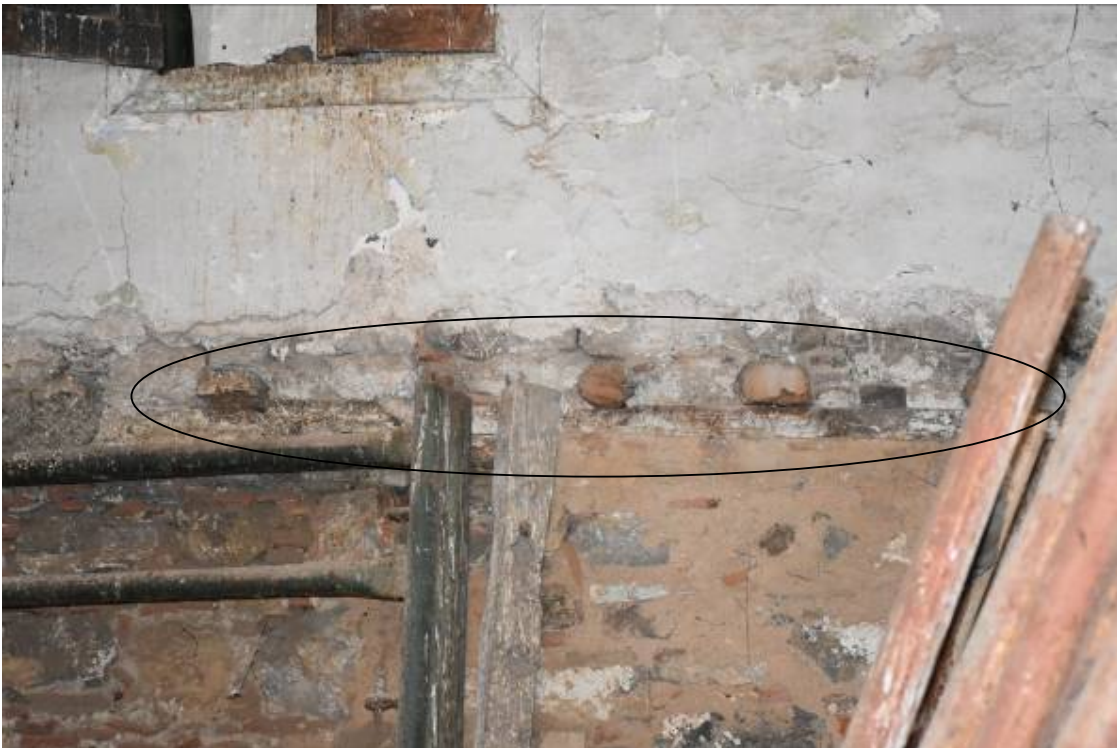
Φωτ. 305 Ρωγματώσεις, προσβολή από σηπτικούς μύκητες, απώλεια υλικού από τη δράση των ξυλοφάγων εντόμων και οξειδωμένοι μεταλλικοί σύνδεσμοι στα ξύλα των πατωμάτων.

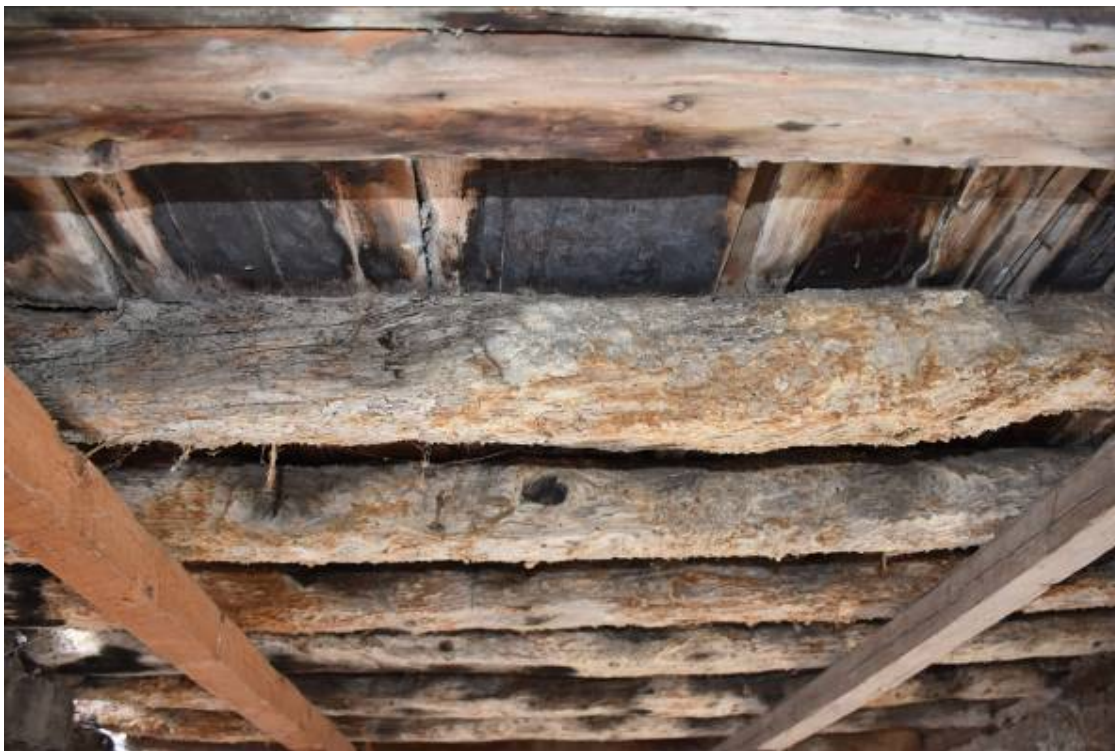
Φωτ. 306 Ρωγματώσεις, προσβολή από σηπτικούς μύκητες, απώλεια υλικού από τη δράση των ξυλοφάγων εντόμων και οξειδωμένοι μεταλλικοί σύνδεσμοι στα ξύλα των πατωμάτων.

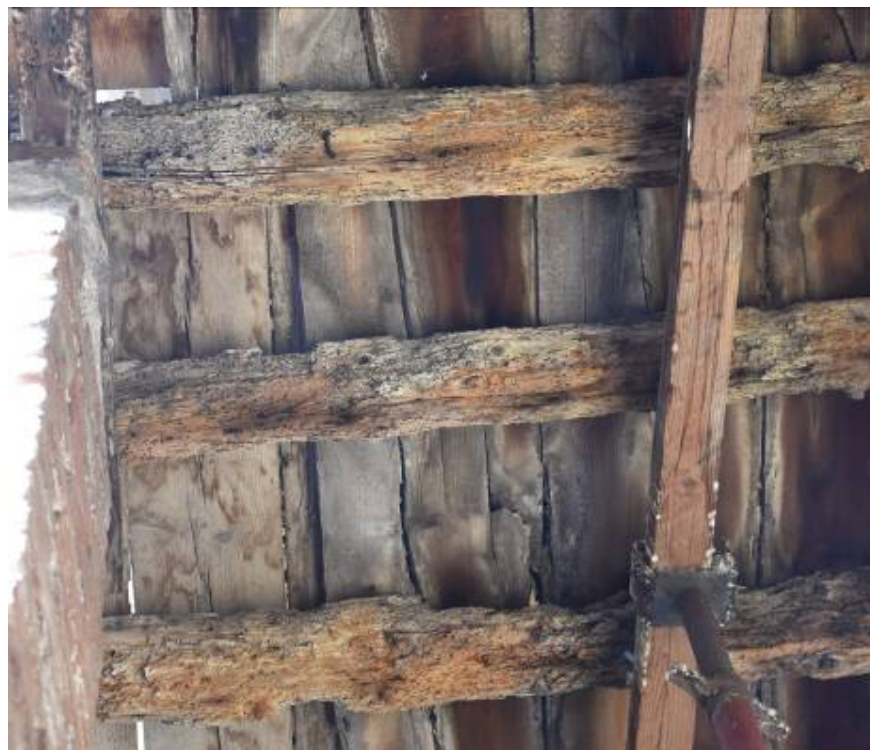
Φωτ. 307 Ρωγματώσεις, προσβολή από σηπτικούς μύκητες, απώλεια υλικού από τη δράση των ξυλοφάγων εντόμων και οξειδωμένοι μεταλλικοί σύνδεσμοι στα ξύλα των πατωμάτων.

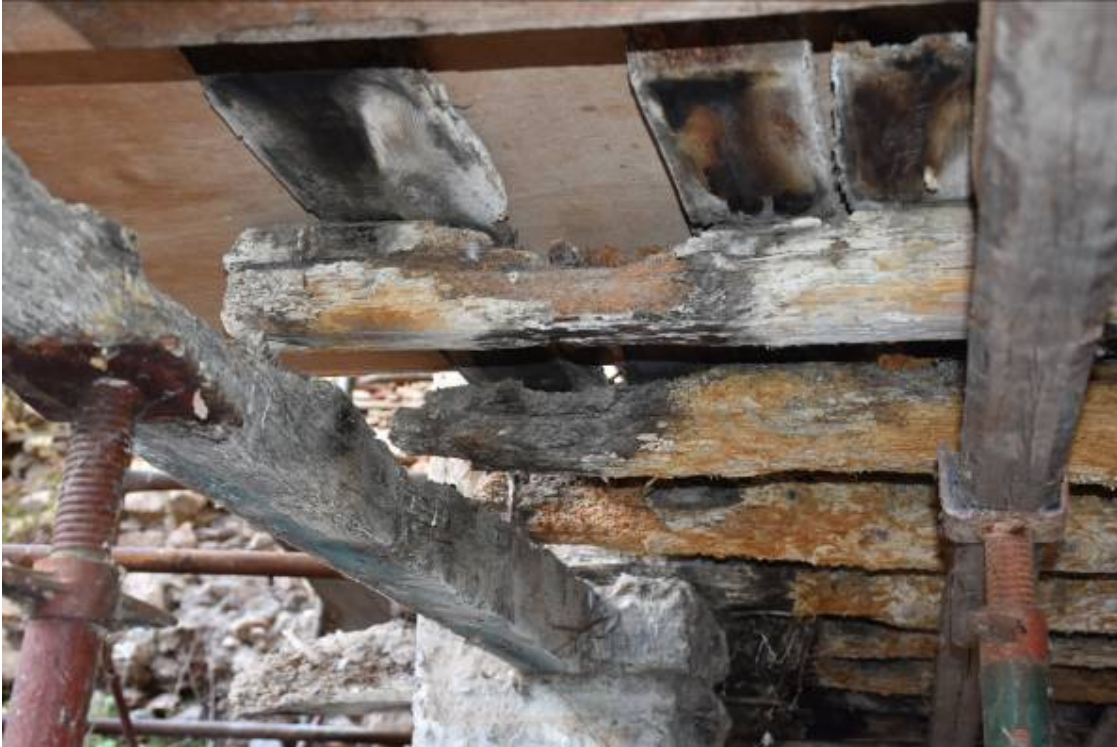
Φωτ. 308 Απώλεια τμήματος του γείσου.

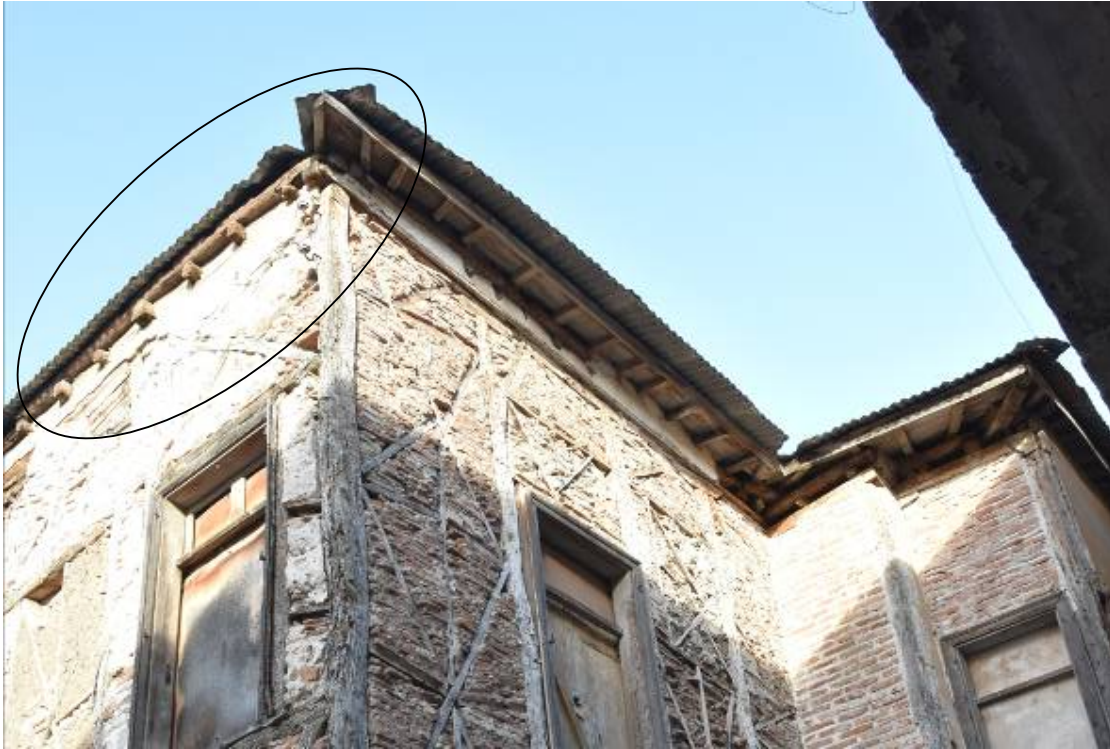
Φωτ. 309 Ρωγματώσεις, προσβολή από σηπτικούς μύκητες και απώλεια υλικού από τη δράση των ξυλοφάγων εντόμων στα ξύλα του γείσου.

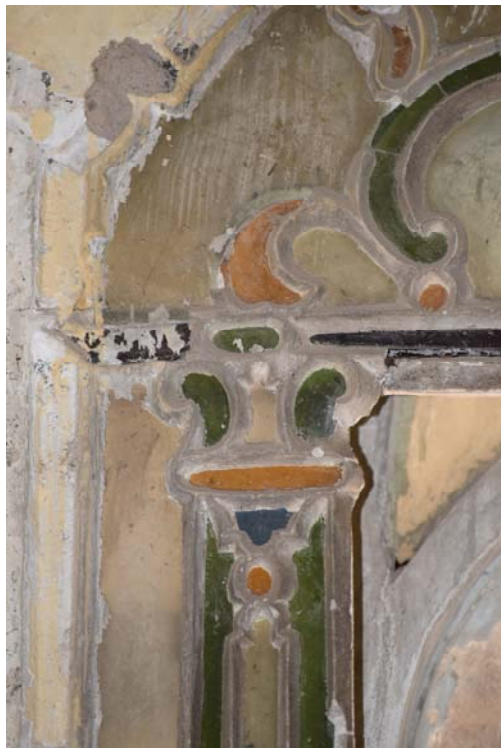
Φωτ. 315 Απώλειες του χρωματικού στρώματος στους εσωτερικούς φεγγίτες του ορτά-σοφά (A5).

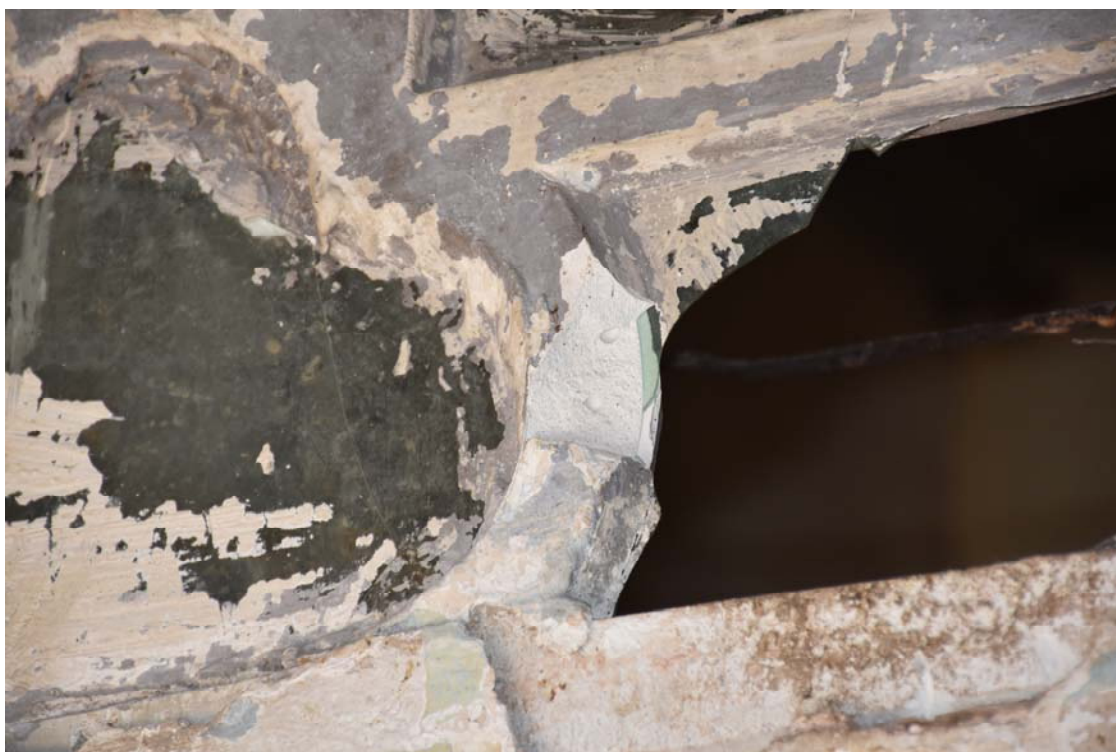
Φωτ. 316 Απώλεια του γύψινου διακοσμητικού και επιχρωματισμοί σε φεγγίτη της όψης του ορτά-σοφά (A5).

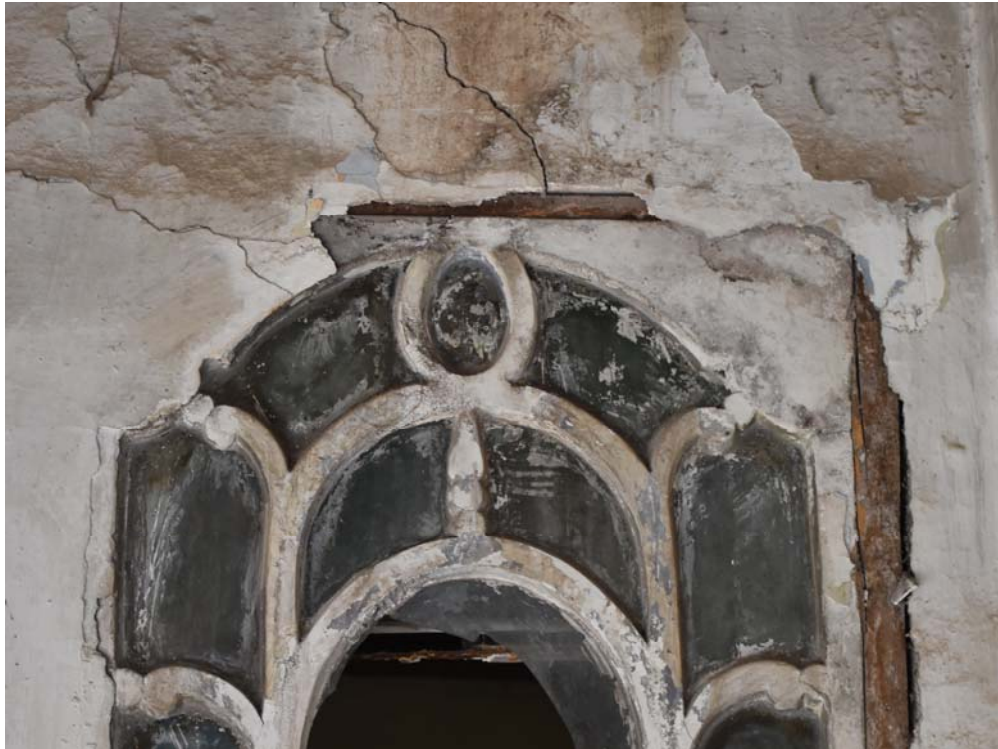
Φωτ. 317 Επιχρωματισμοί και επίχρση σε φεγγίτη της όψης του ορτά-σοφά (Α5).

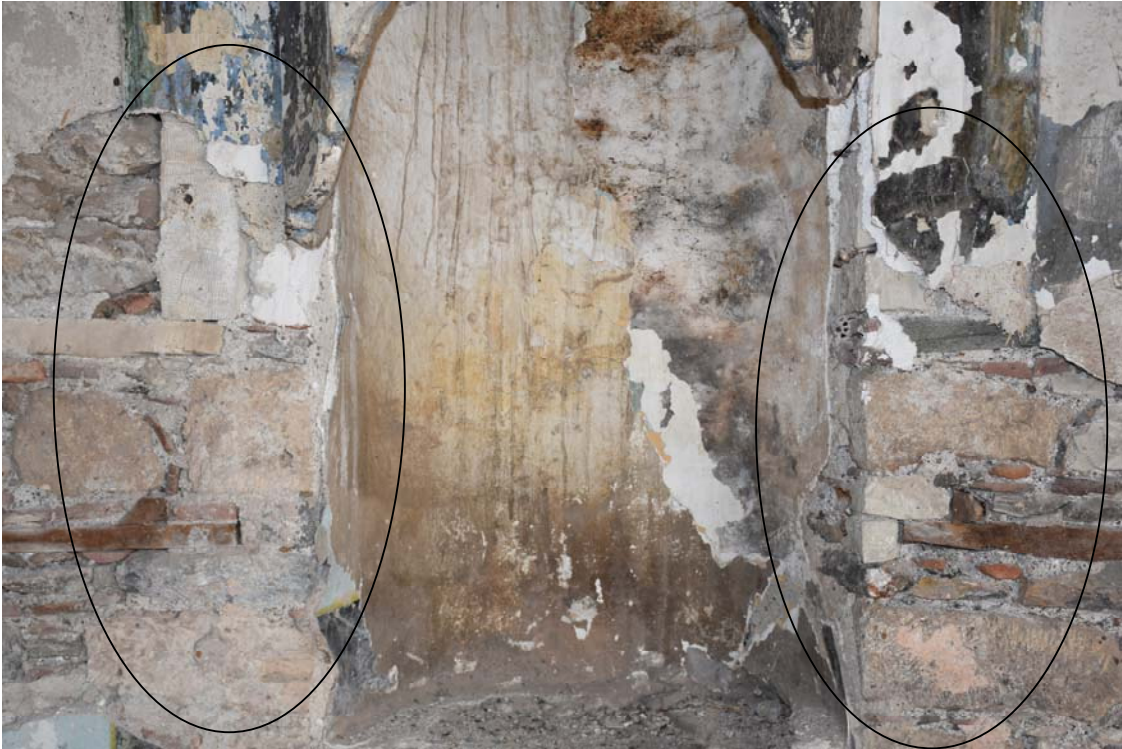
Το γύψινο υπόστρωμα του τζακιού παρουσιάζει απώλεια στο χαμηλό τμήμα της περιμετρικής του κορνίζας. Σε εκείνη την περιοχή παρατηρείται σαθροποίηση του γύψινου υποστρώματος και η αποκόλλησή από το κονίαμα της τοιχοποιίας. Ο ανάγλυφος διάκοσμος παρουσιάζει μικρές απώλειες κατά τόπους. Απώλειες παρατηρούνται και στο κονίαμα της παραστιάς στο χαμηλό τμήμα της, περιμετρικά των οποίων υπάρχει σαθροποίηση και αποκόλληση του κονιάματος από την τοιχοποιία.

Φωτ. 318 Απώλεια του κατώτερου τμήματος της περιμετρικής γύψινης κορνίζας του τζακιού.

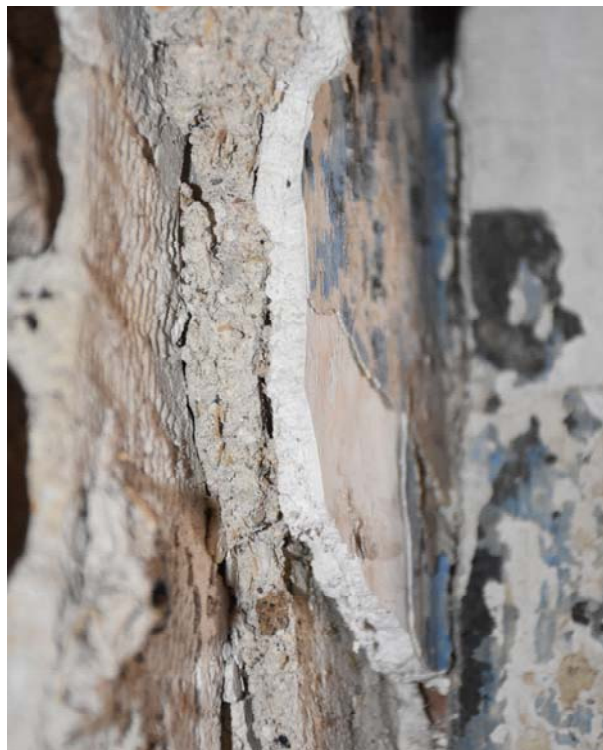
Φωτ. 319 Αποκόλληση του γύψινου διακοσμητικού από το κονίαμα του τοίχου και σαθροποίηση του γύψινου υποστρώματος.

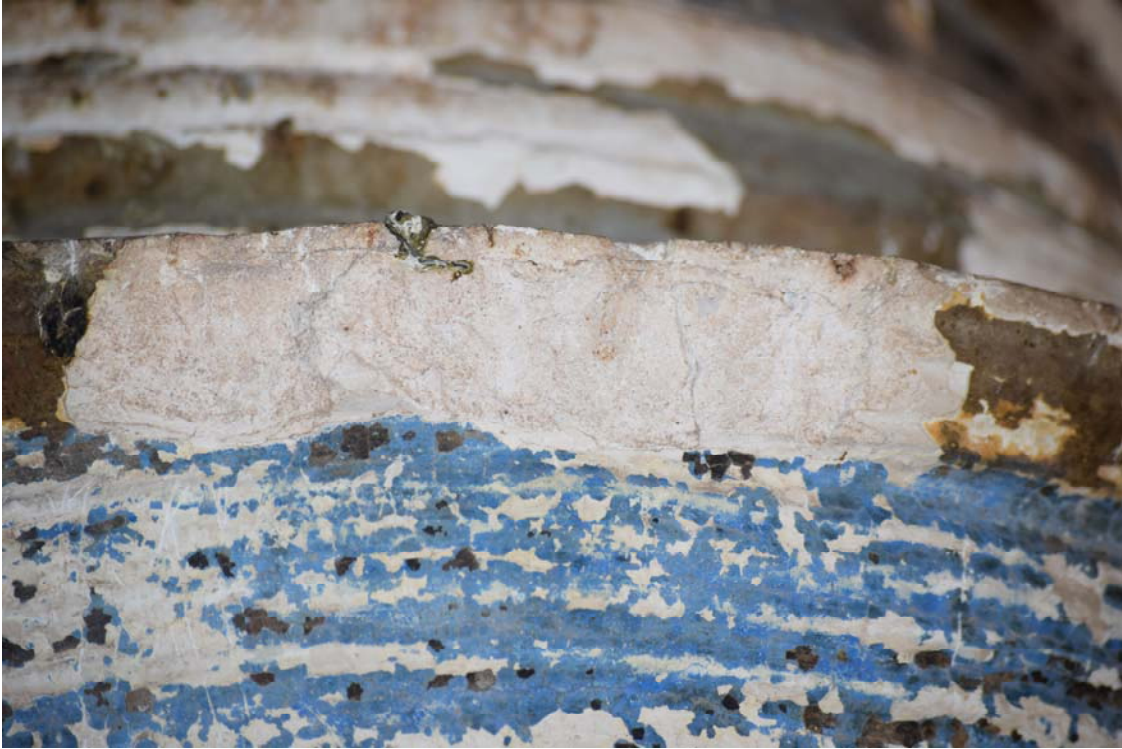
Φωτ. 320 Απώλεια τμημάτων των γύψινων διακοσμητικών του τζακιού και σαθροποίηση του γύψινου υποστρώματος.

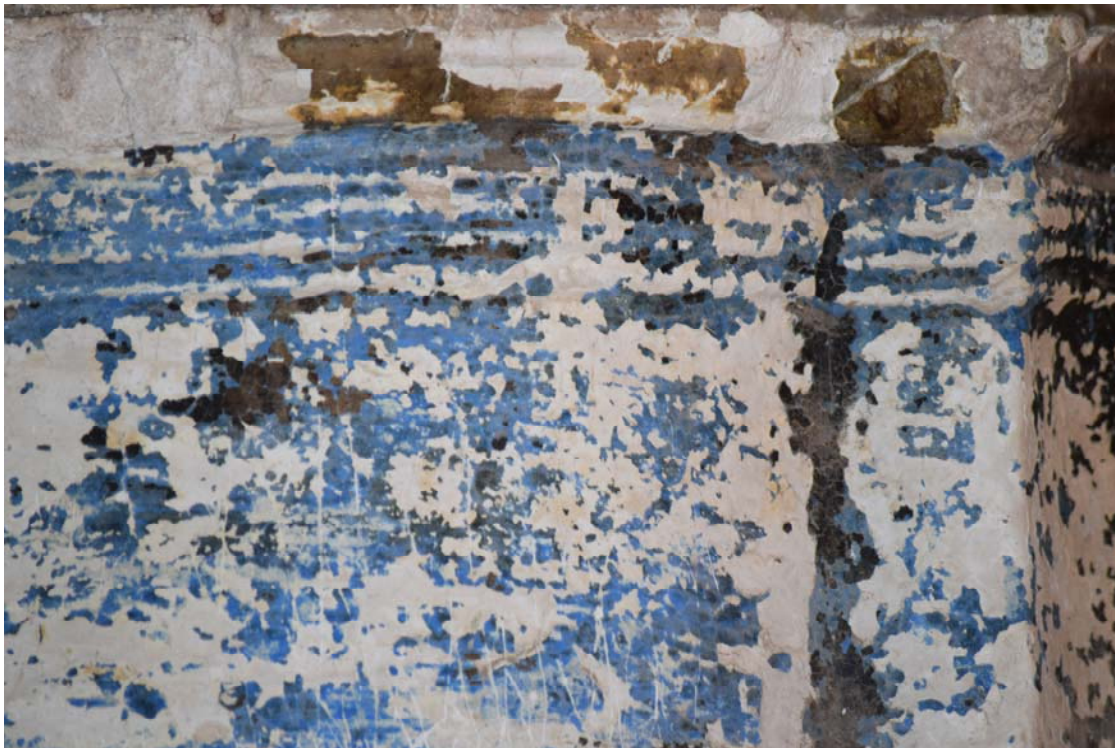
Φωτ. 324 Απώλειες, αποκολλήσεις, αποχρωματισμοί και επιχρωματισμοί στη χρωματική επιφάνεια του τζακιού.

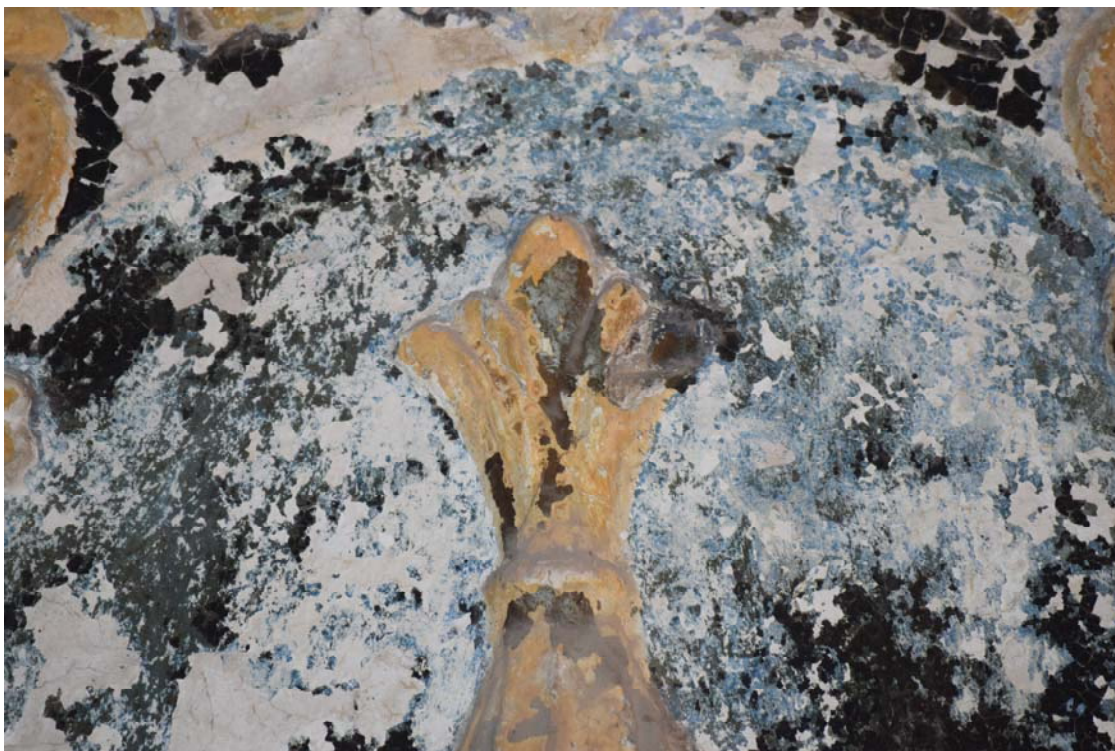
Φωτ. 325 Απώλειες, αποκολλήσεις, αποχρωματισμοί και επιχρωματισμοί στη χρωματική επιφάνεια του τζακιού.

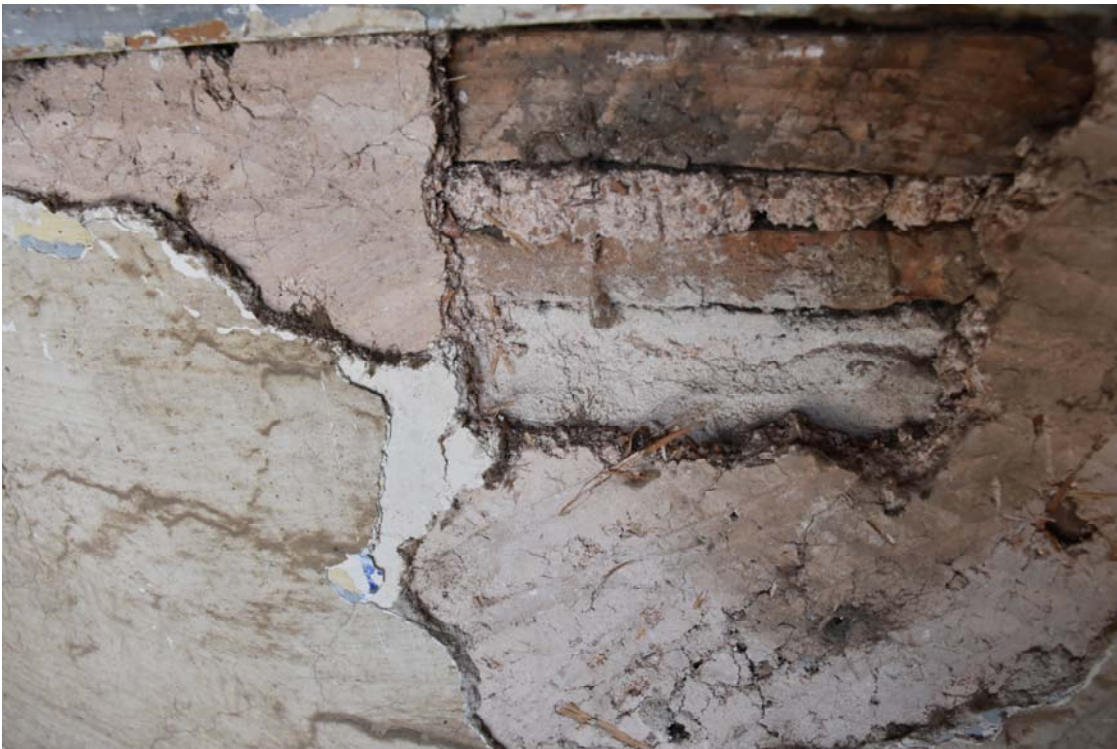
Επιπλέον, διαπιστώθηκαν ρωγματώσεις στο υπόστρωμα, τμήματα με αποσαθρωμένο και κονιορτοποιημένο κονίαμα και περιοχές με απώλειες κονιάματος μαζί με τη ζωγραφική επιφάνεια.

Φωτ. 329 Απώλεια κονιάματος μαζί με τη ζωγραφικό στρώμα, ρωγματώσεις, αποσπασμένο και κονιορτοποιημένο κονίαμα.

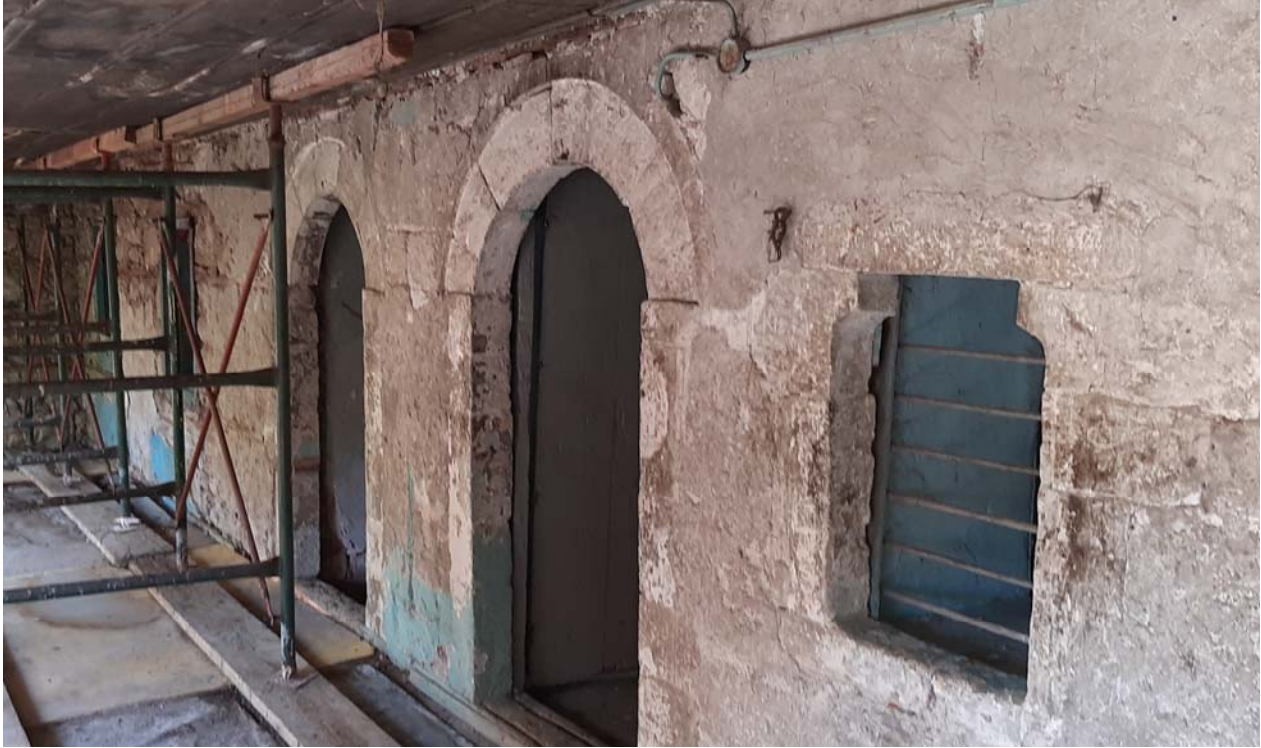
Το εσωτερικό κονίαμα του βόρειου τοίχου παρουσιάζει διάφορων ειδών ρωγμές οι οποίες συνοδεύονταν από προβλήματα πρόσφυσης και συνοχής του κονιάματος, με τις περιοχές περιμετρικά αυτών, να παρουσιάζουν έντονη τάση απόσπασης.

Φωτ. 331 Ο βόρειος τοίχος του χώρου ΗΜ1, όπου σώζεται το αυθεντικό εσωτερικό κονίαμα.

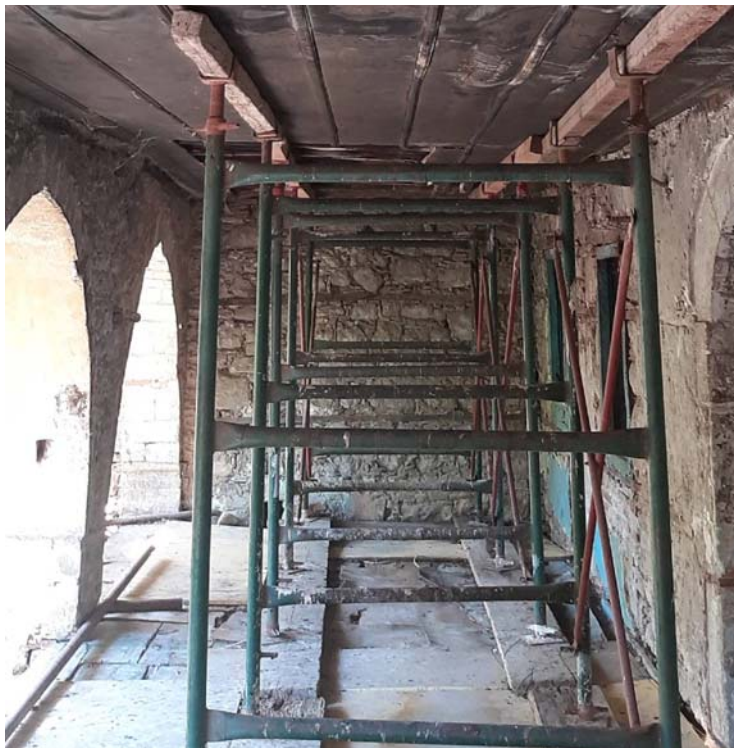
Φωτ. 333 Στο δυτικό τοίχο του χώρου ΗΜ1 υπάρχει πλήρης απώλεια των κονιαμάτων.

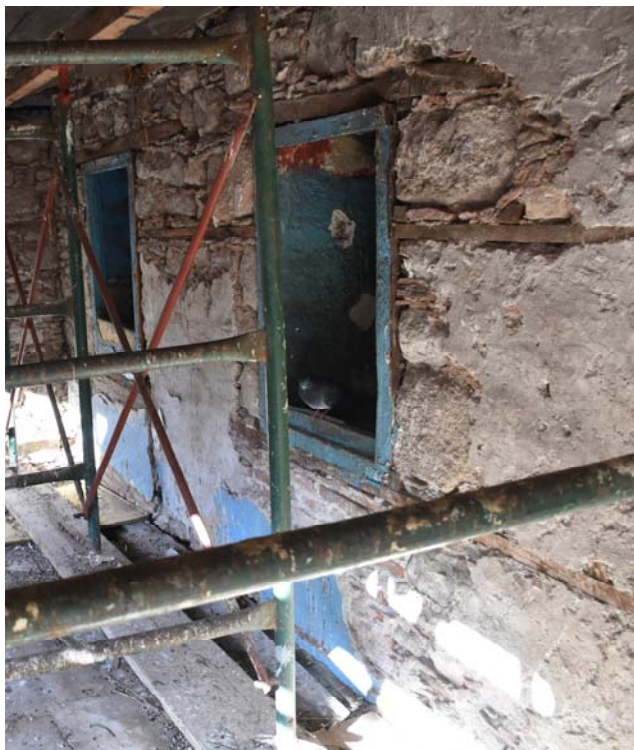
Φωτ. 335 Τοπικές απώλειες του κονιάματος και ρωγματώσεις στο βόρειο τοίχο του χώρου ΗΜ1.

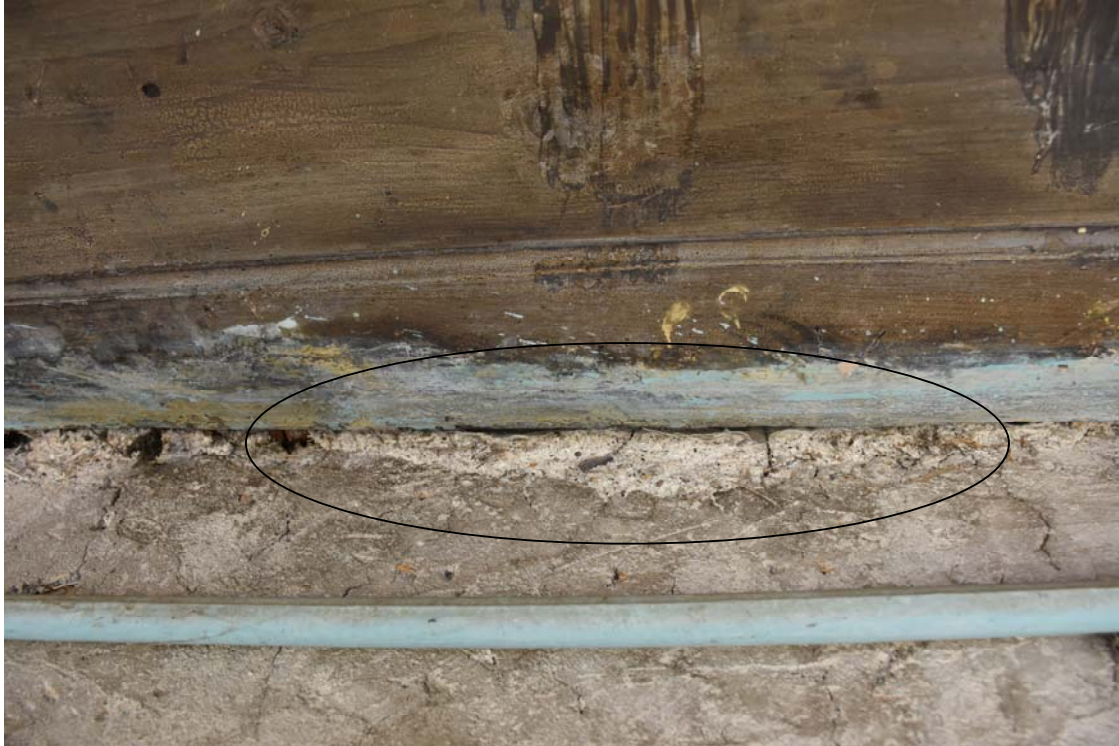
Φωτ. 337 Ίχνη του απολεσθέντος εξωτερικού κονιάματος στα ανώτερα τμήματα του βόρειου τοίχου, στα όρια με την ξύλινη οροφή.

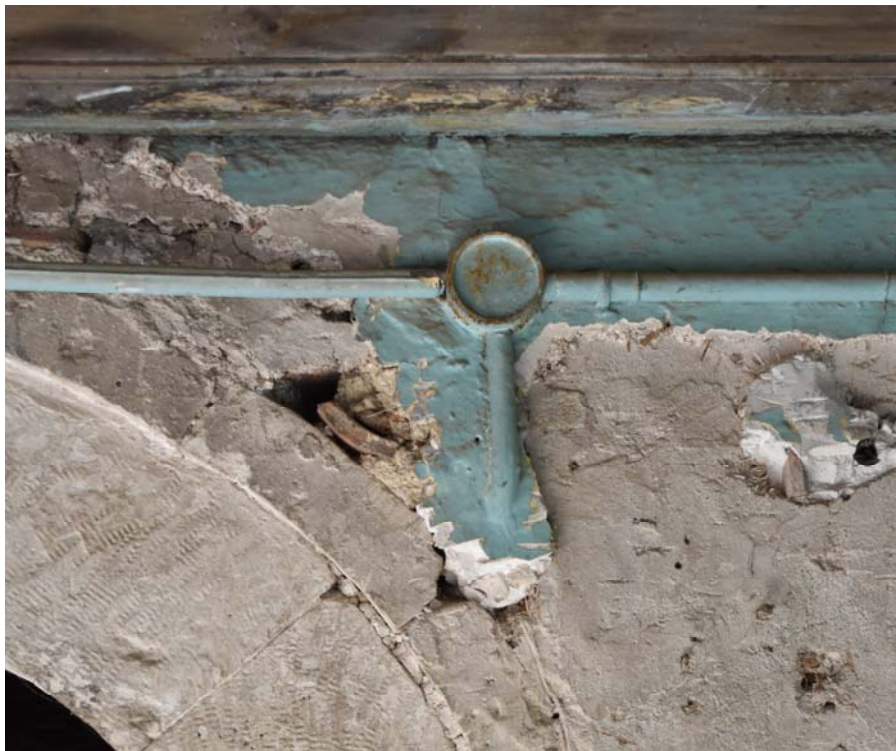
Τέλος, εντοπίστηκαν περιοχές στις οποίες έχουν πραγματοποιηθεί εργασίες συμπλήρωσης με νέο κονίαμα στα τμήματα, λόγω των εργασιών εγκατάστασης καλωδιώσεων ηλεκτροδότησης.

Φωτ. 338 Νεότερο κονίαμα για την πλήρωση των απωλειών του κονιάματος, λόγω της εγκατάστασης καλωδιώσεων ηλεκτροδότησης.

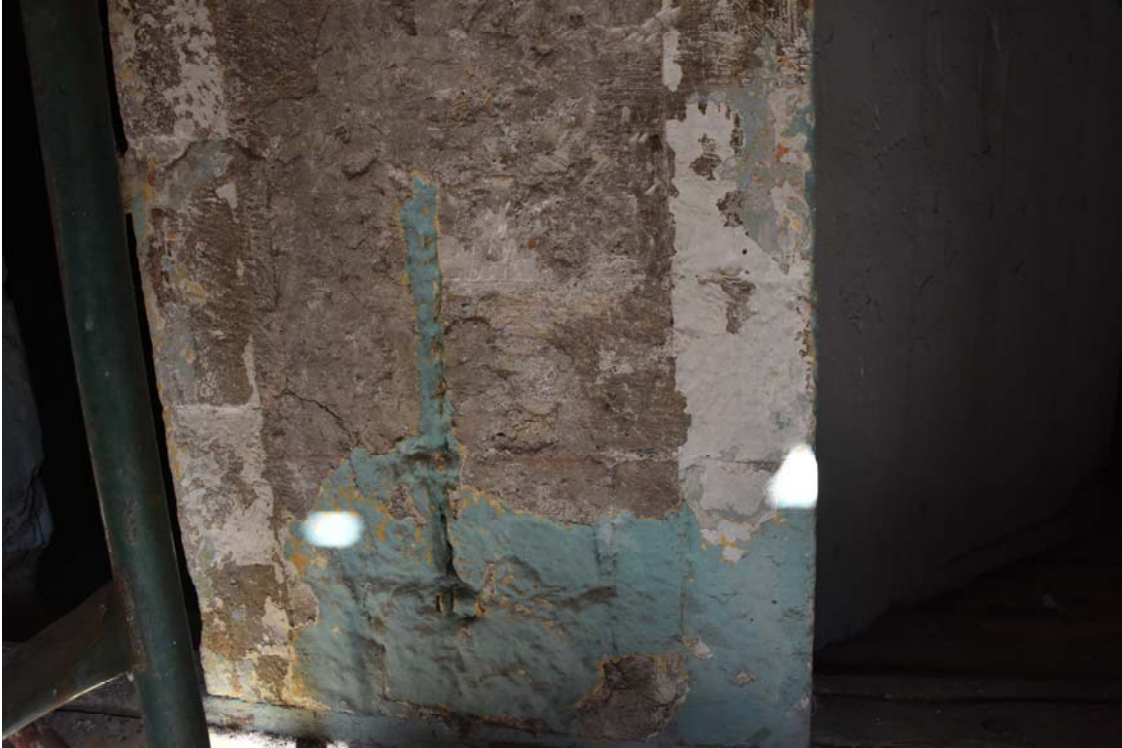
Στα χαμηλά τμήματά του φέρει νεότερα ασβεστοχρίσματα και επιχρωματισμούς.

Φωτ. 339 Ασβεστοχρίσματα και επιχρωματισμοί στα κατώτερα μέρη του βόρειου τοίχου.

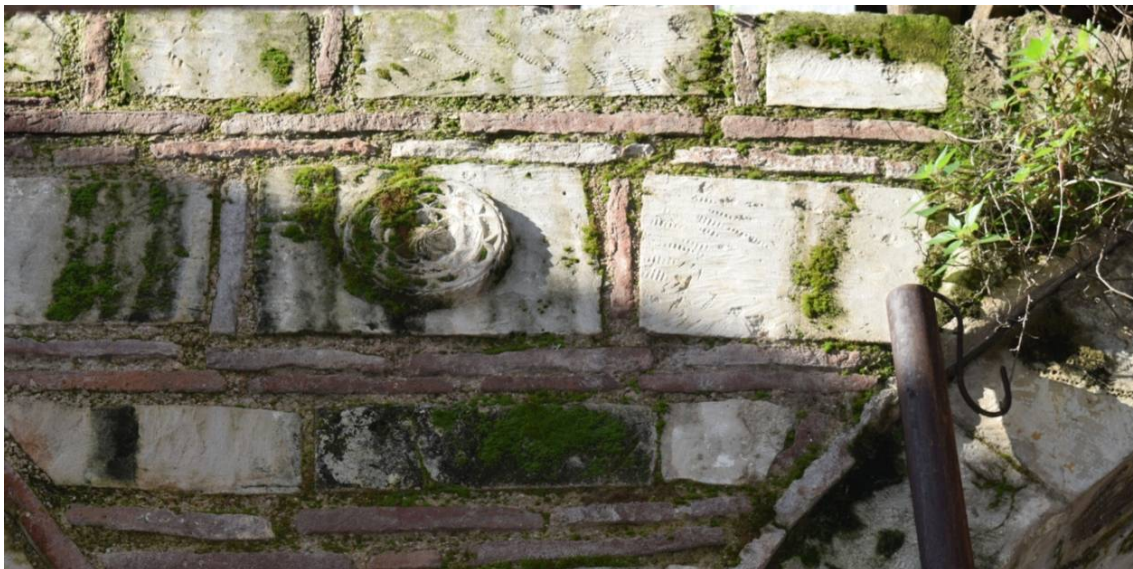
- Στην διπλή αψίδα του προαύλιου χώρου, στο ανώτερο τμήμα της, διαπιστώθηκε έντονη παρουσία φυτών με ανώτερο ριζικό σύστημα, με αποτέλεσμα μια σειρά φθορών, που περιλαμβάνει την χημική και μηχανική προσβολή των δομικών λίθων και κονιαμάτων, την μείωση της συνοχής της κατασκευής αλλά και

Φωτ. 405. Στην διπλή αψίδα του προαύλιου χώρου, η διακοσμητική ροζέτα και στρώμα βιολογικών επικαθίσεων, μαζί με έντονη παρουσία φυτών με ανώτερο ριζικό σύστημα στα δεξιά.

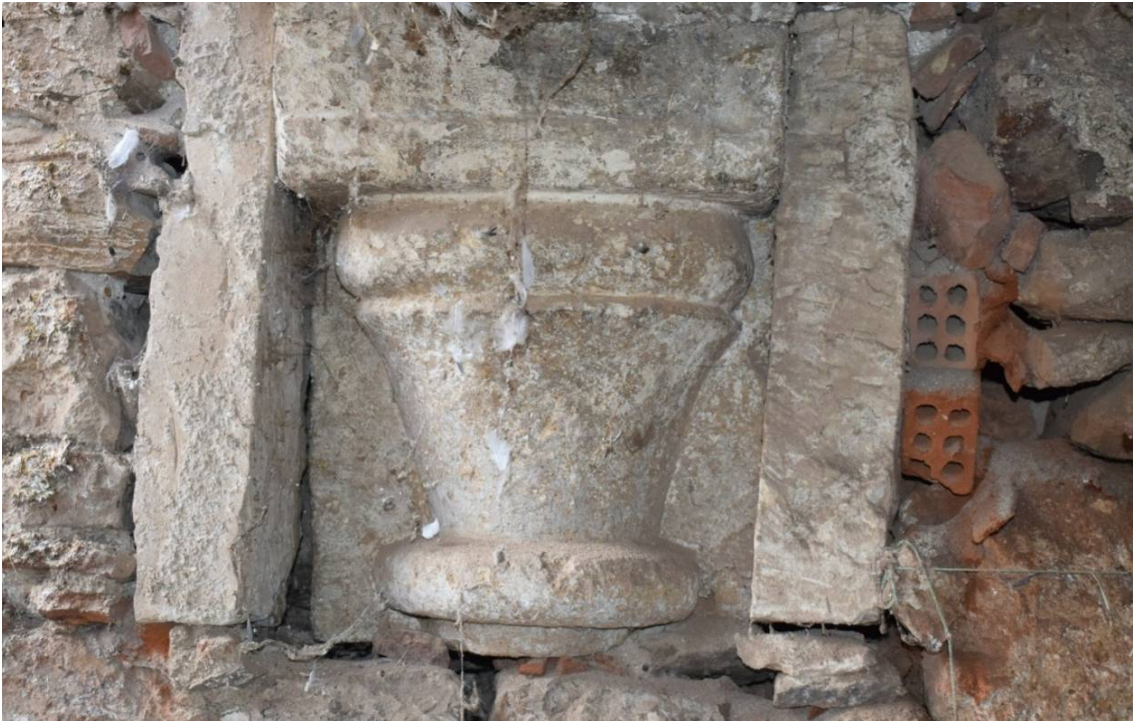
Φωτ. 416. Στρώμα περιβαλλοντικών επικαθίσεων, περιπτώματα πτηνών και υλικά από οικοδομικές δραστηριότητες στο διακοσμητικό λίθο της τοιχοποιίας της περίφραξης.

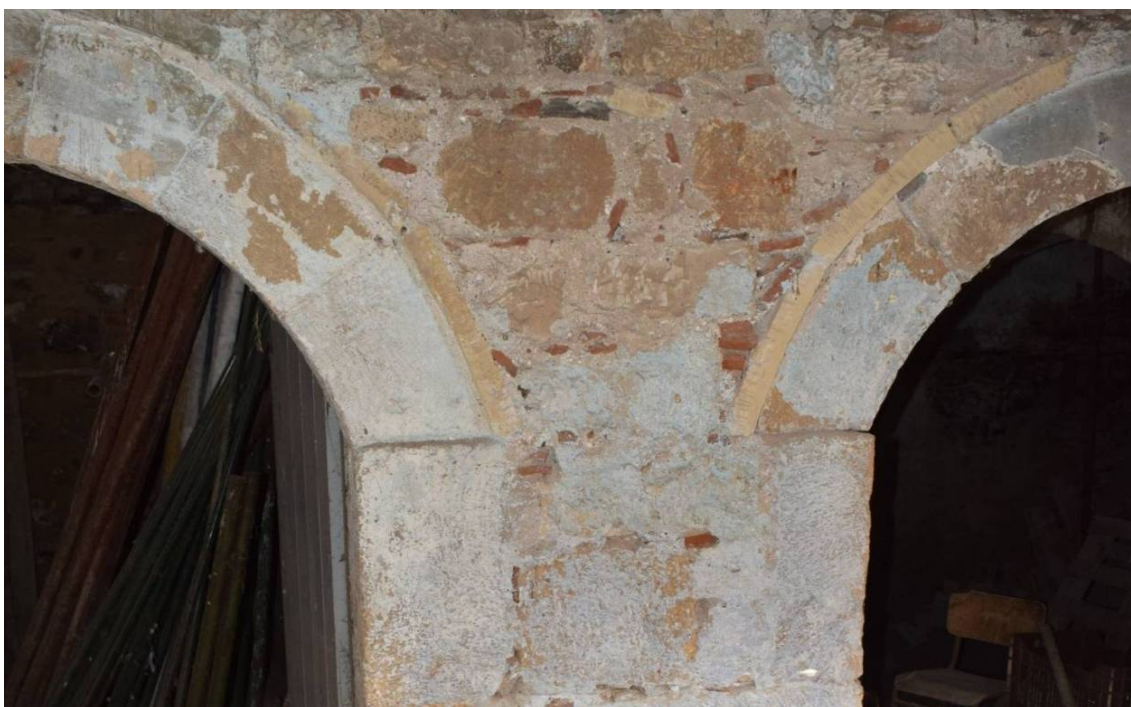
Φωτ. 427. Επιφανειακό επίστρωμα κονιάματος (βαφή) στο τοξωτό ανώφλι των θυρών του ισογείου, που έχει μερικώς φθαρεί και δημιουργεί αρνητικό αισθητικό αποτέλεσμα.

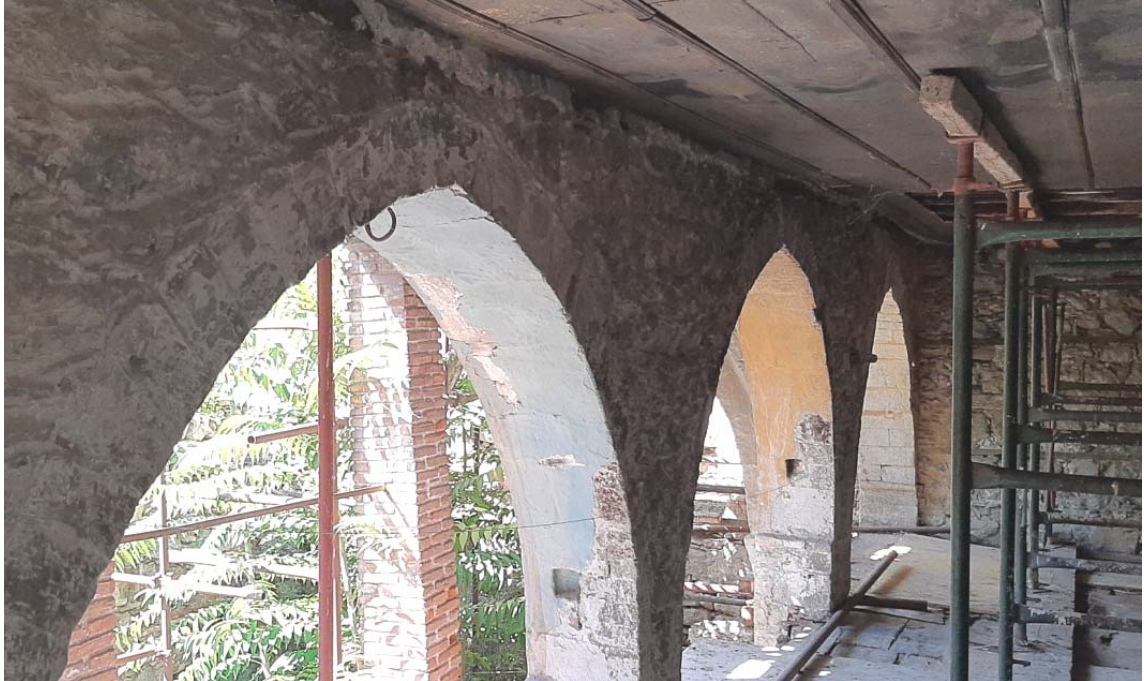
Φωτ. 428. Χρωματιστό κονίαμα τοπικά κατεστραμμένο, διακρίνεται στις τοξωτές καμάρες στον ημιυπαίθριο χώρο του μεσοπατώματος, το οποίο έχει καταστραφεί λόγω κακής συντήρησης και της γενικότερης κακής κατάστασης του κτηρίου.

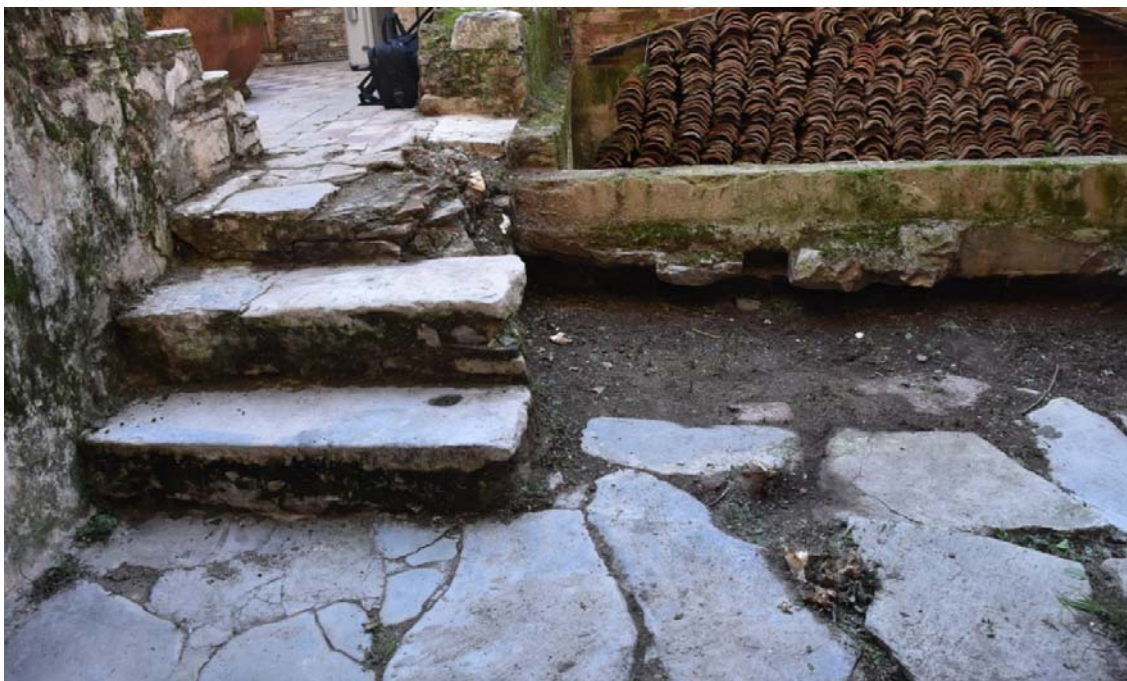
Φωτ. 443. Φθορές λόγω της υγρασίας, μηχανικής καταπόνησης και χρήσης και στις λίθινες πλάκες της πλακόστρωσης της αυλής. Επιπλέον ολική απώλεια κάποιων από τις πλάκες, ενώ μέρος του δαπέδου είναι θαμμένο από τις προσχώσεις.

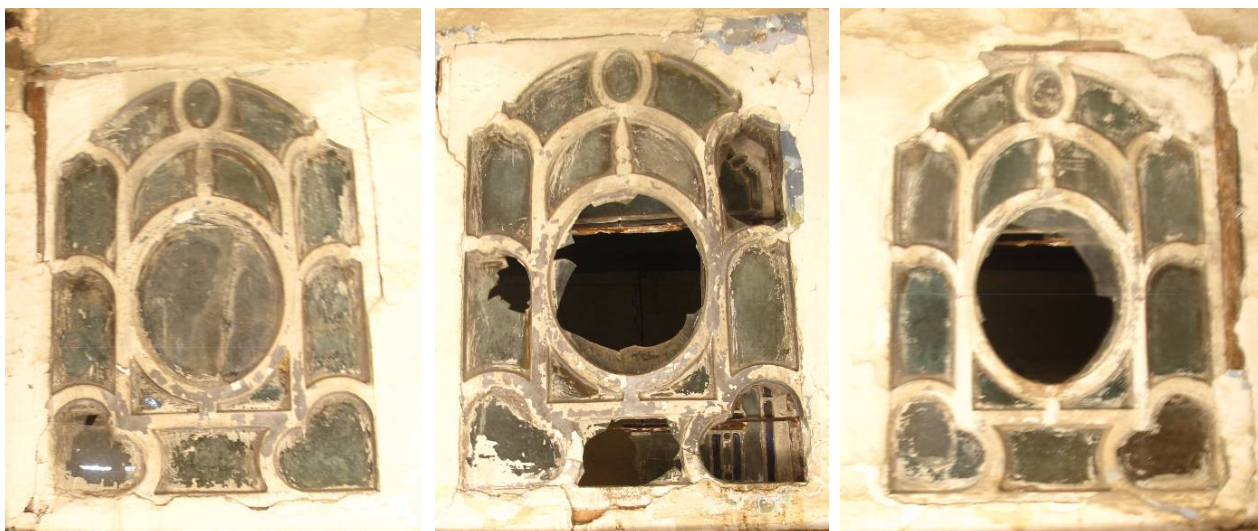
Φωτ. 462-463. Οι τρεις διπλοί γύψινοι φεγγίτες του ορτά-σοφά με διαφανές άχρωμο γυαλί. Διακρίνονται πλήθος επικαθίσεων και βαφών, ρωγμές και μεγάλες απώλειες στα υάλινα τμήματα. Ο μεταλλικός σκελετός είναι πλήρως καλυμμένος απο βαφή.
