ΟΘΩΜΑΝΙΚΗ ΟΙΚΙΑ ΤΗΣ ΟΔΟΥ ΠΑΙΔΩΝ ΣΤΗ ΧΑΛΚΙΔΑ

ΜΕΛΕΤΗ ΣΥΝΤΗΡΗΣΗΣ & ΑΠΟΚΑΤΑΣΤΑΣΗΣ ΤΟΥ ΔΙΑΚΟΣΜΟΥ ΚΑΙ ΤΩΝ ΞΥΛΙΝΩΝ ΔΟΜΙΚΩΝ ΣΤΟΙΧΕΙΩΝ

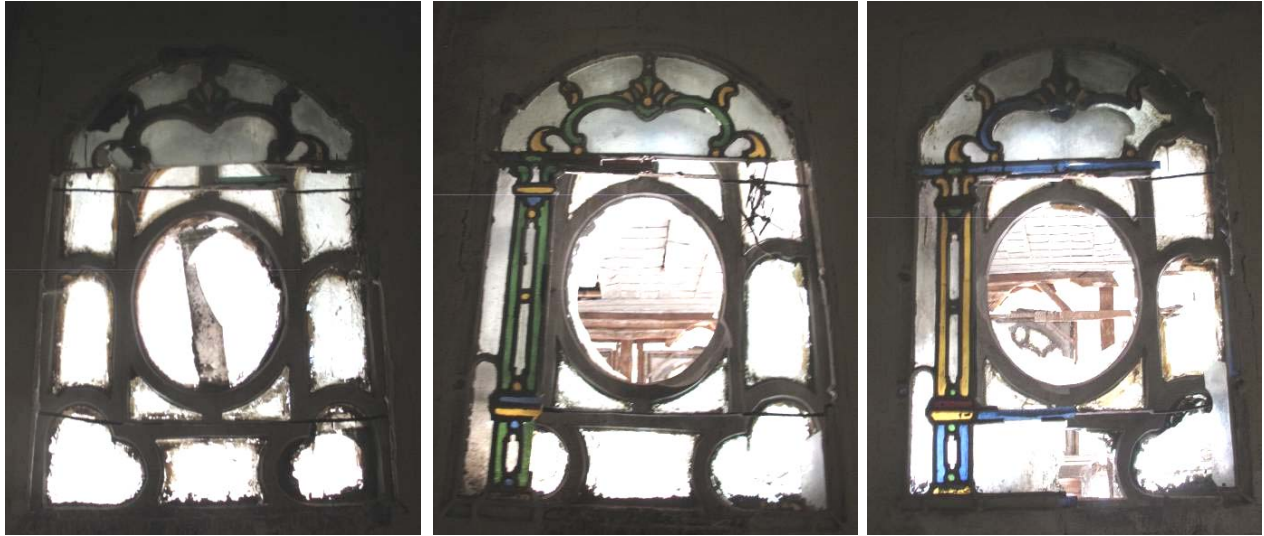
Φωτ. 464-465. Τρεις απο τους πέντε μονούς γύψινους φεγγίτες με έγχρωμο και άχρωμο γυαλί. Διακρίνονται πλήθος επικαθίσεων και βαφών, ρωγμές και μεγάλες απώλειες στα υάλινα τμήματα. Ο μεταλλικός σκελετός είναι πλήρως καλυμμένος απο βαφή.

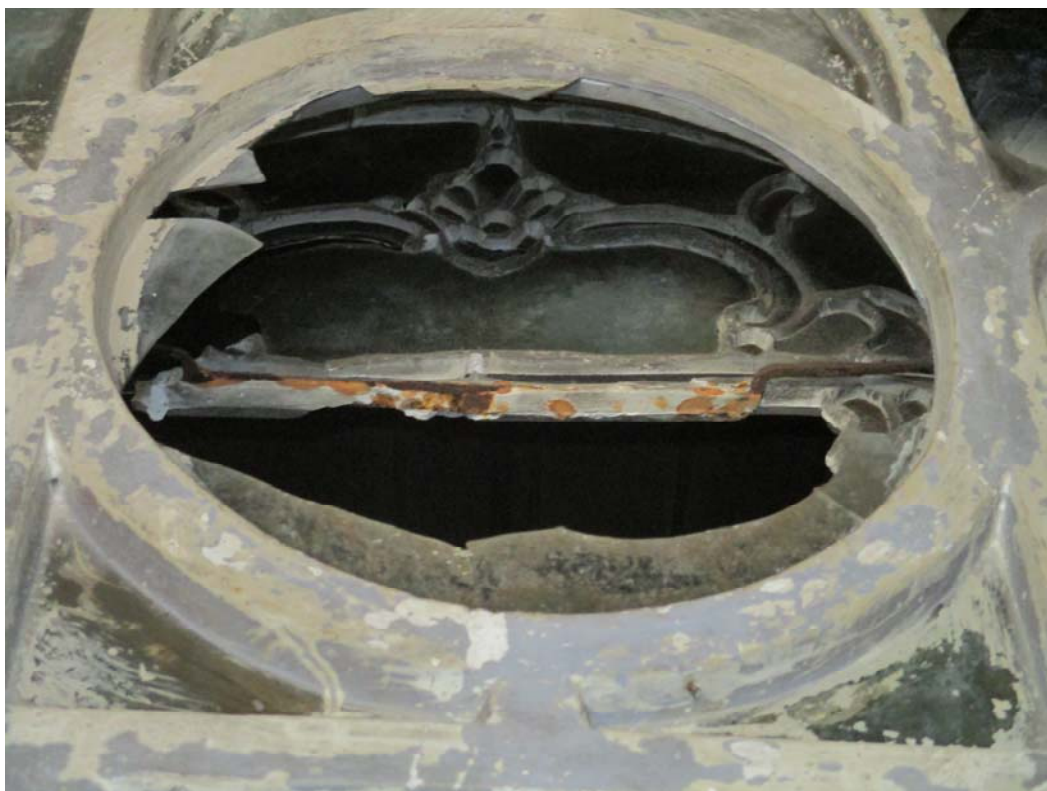
Φωτ. 467. Λεπτομέρεια της κατάστασης διατήρησης του φεγγίτη, σπασμένη υαλώδης επιφάνεια, επικαθίσεις χρώματος, οξειδωμένα μεταλλικά στοιχεία.

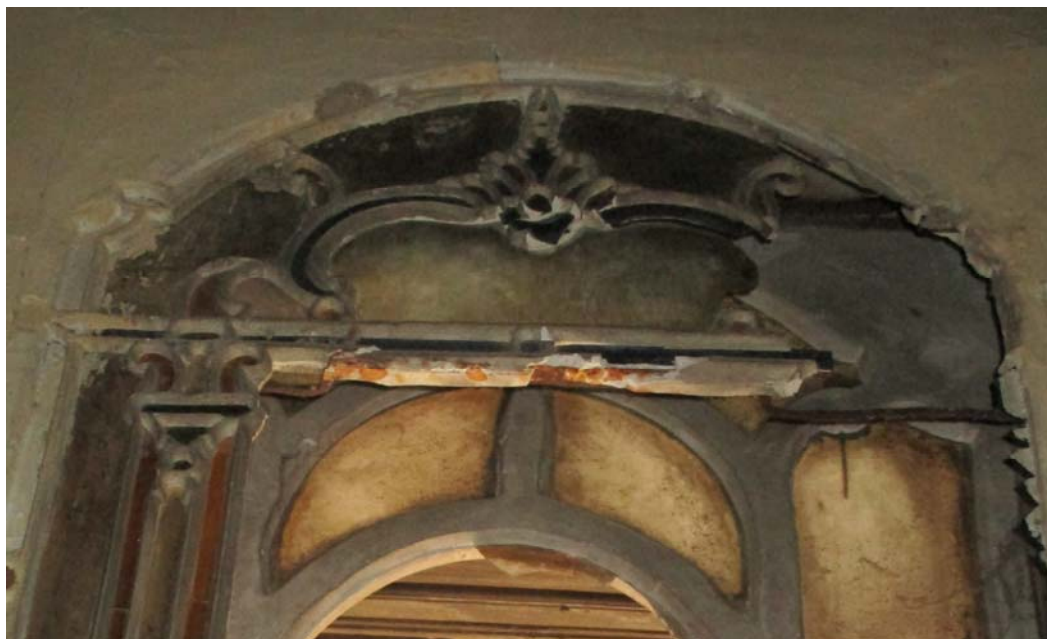
Φωτ. 468. Λεπτομέρεια της κατάστασης διατήρησης του φεγγίτη, σπασμένη υαλώδης επιφάνεια, επικαθίσεις χρώματος, οξειδωμένα μεταλλικά στοιχεία.

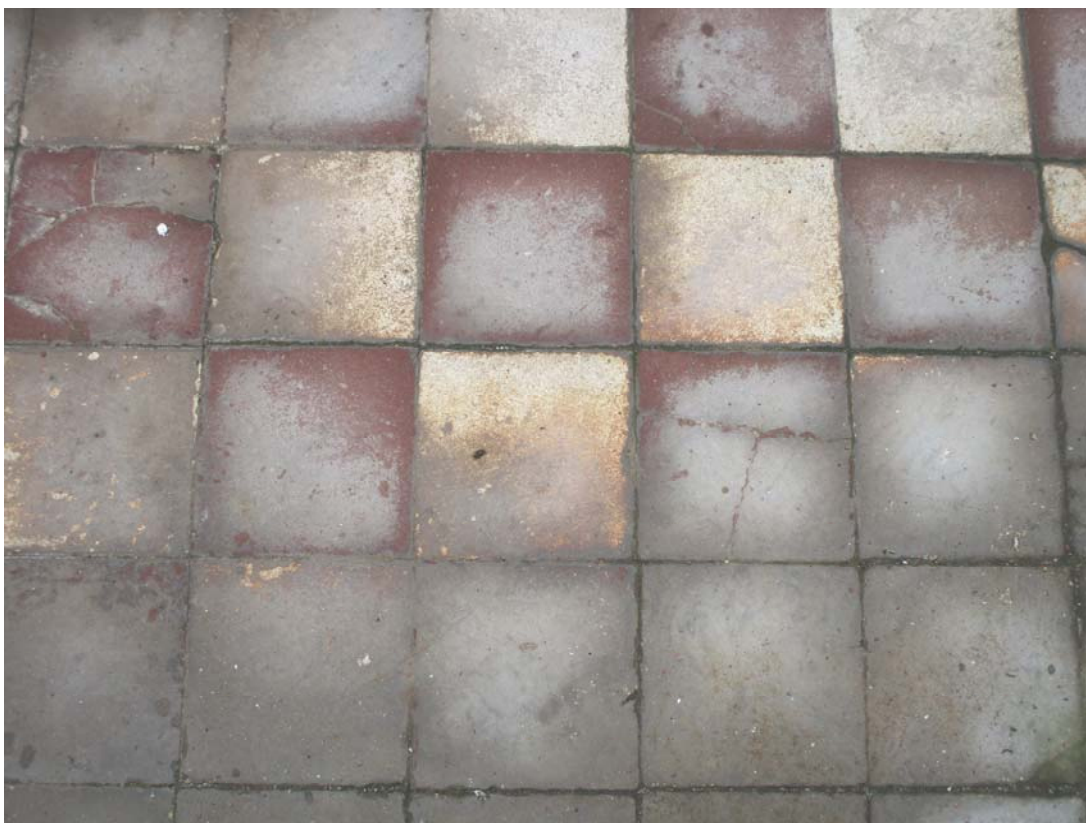
Φωτ. 470. Λεπτομέρεια της κατάστασης διατήρησης των πλακιδίων της εισόδου.

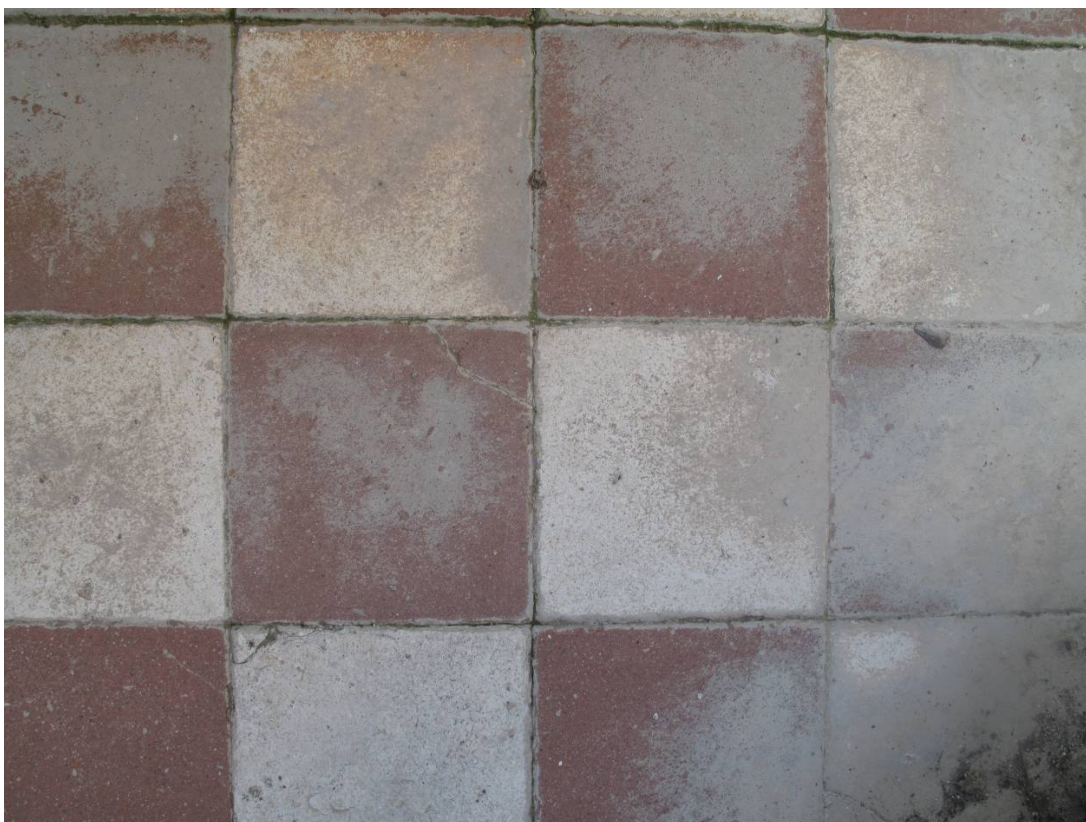
Φωτ. 471. Λεπτομέρεια της κατάστασης διατήρησης των πλακιδίων της εισόδου.

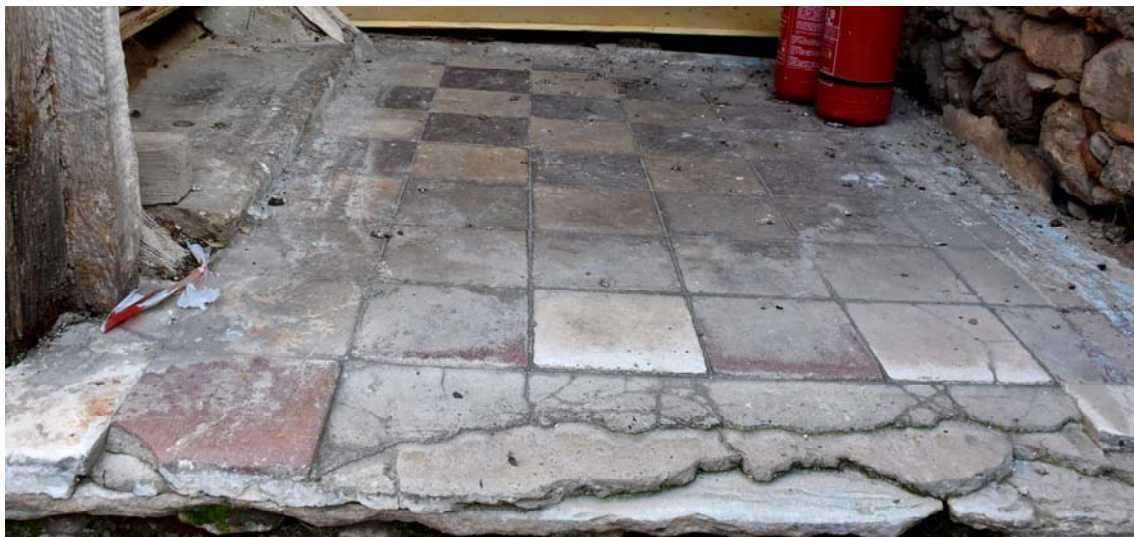
Φωτ. 472. Τιμεντοπλακίδια στο πλατύσκαλο του μεσοπατώματος. Επιφάνεια καλυμμένη από επικαθίσεις, σε λεπτότερα ή παχύτερα στρώματα. Σημειακές επικαθίσεις αλάτων, διάνοιξη αρμών με απώλεια υλικού, μερικός αποχρωματισμός κεραμιδί πλακιδίων. Έντονες μηχανικές φθορές, όπως ρωγμές και ρηγματώσεις. Αποτμήσεις και απολεπίσεις, ειδικά στις ακμές τους και στους αρμούς. Απώλεια σχεδόν ολόκληρης της πρώτης σειράς πλακιδίων.

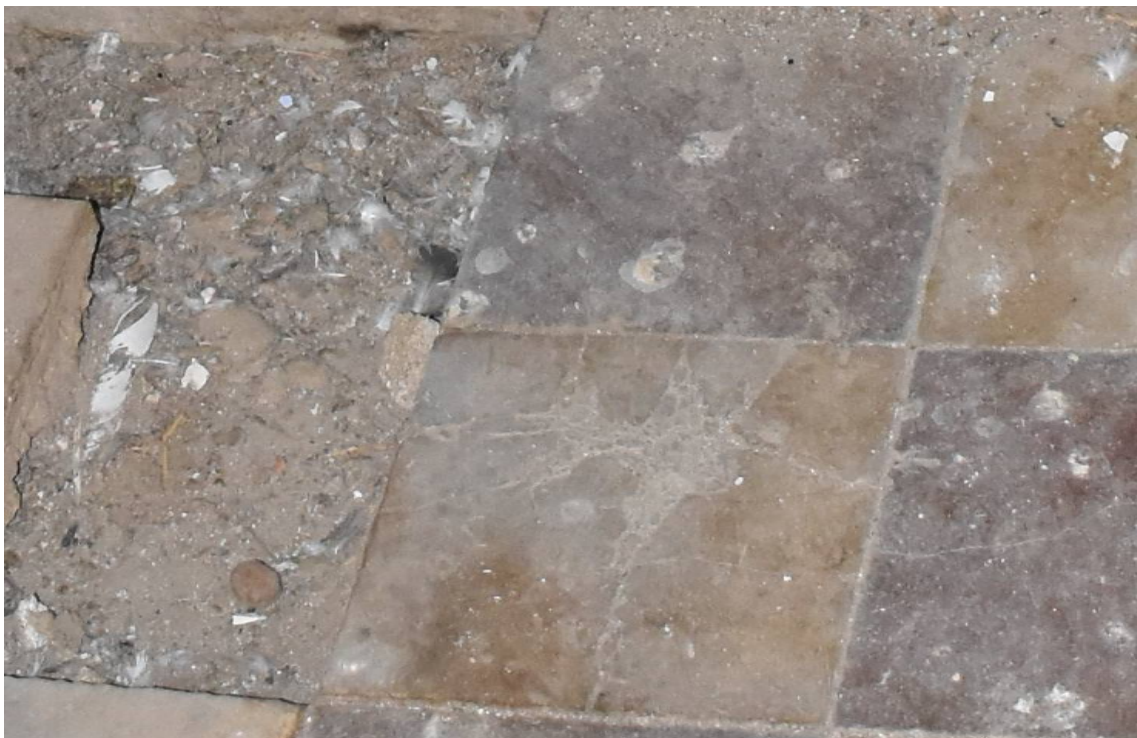
Φωτ. 475. Λεπτομέρεια της κατάστασης διατήρησης. Πλήθος επικαθίσεων, και περιττωμάτων πτηνών. Σημειακές κηλίδες ελαιώδους υφής και επικαθίσεις αλάτων. Απώλεια πλακιδίων.
