Η ΓΕΦΥΡΑ ΣΠΑΝΟΥ ΣΤΟ ΝΟΜΟ ΓΡΕΒΕΝΩΝ

ΙΩΑΝΝΙΝΑ 2023

| Το έργο «Αποκατάσταση λίθινης γέφυρας Σπανού στο Δήμο Γρεβενών της Π.Ε. Γρεβενών» | 57 |

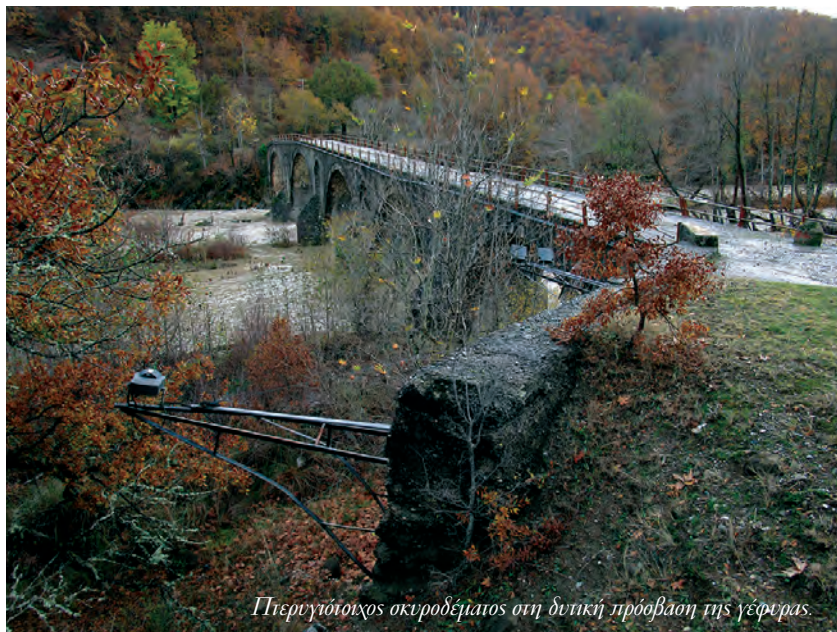
Στις προσβάσεις, το οδόστρωμα είχε ανυψωθεί σε διαδοχικές φάσεις κατά 1μ περίπου, λόγω της σταδιακής συγκέντρωσης φερτών υλικών από τα πλευρικά πρανή ή και την διαμόρφωσή του για ευκολότερη πρόσβαση τροχοφόρων. Για τον ίδιο λόγο επεκτάθηκαν καθ' ύψος οι πλευρικοί τοίχοι στις εξόδους του γεφυριού. Για τις ανάγκες συγκράτησης των χωμάτων πρανών στην αριστερή έξοδο, κατασκευάστηκαν, πιθανότατα κατά τη δεκαετία του '50, πτερυγότοιχοι από οπλισμένο σκυρόδεμα.

Πτερυγότοιχος σκυροδέματος στη δυτική πρόσβαση της γέφυρας.

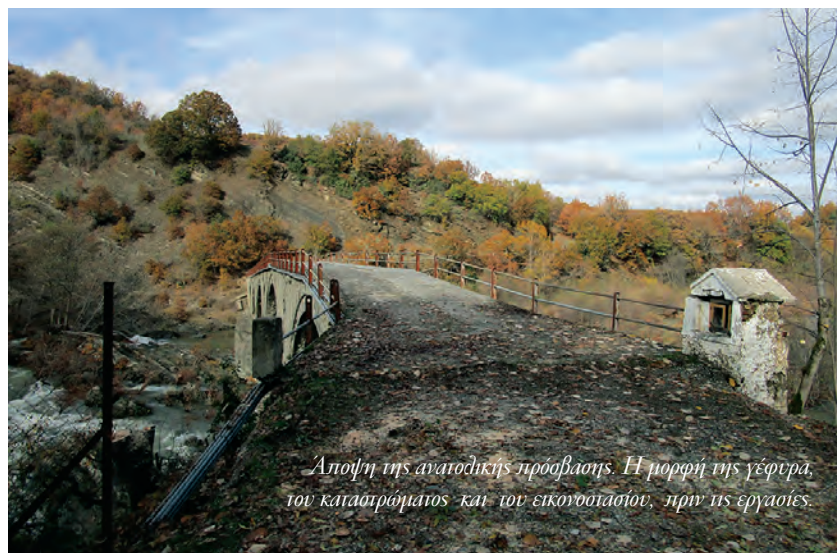
Πριν από το έργο αποκατάστασης τα σπηθαία είχαν αντικατασταθεί από μεταλλικά, ενώ το αρχικό λιθόστρωτο δάπεδο είχε καλυφθεί από δύο επάλληλες στρώσεις τοιμέντου με ενδιάμεση στρώση με χώμα και κροκάλες. Η επίστρωση έγινε με σκοπό την εξομάλυνση του οδοστρώματος, ώστε να είναι βατό από οχήματα.

Άποψη της ανατολικής πρόσβασης. Η μορφή της γέφυρας, του καταστρώματος και του εικονοστάσιου, πριν τις εργασίες.

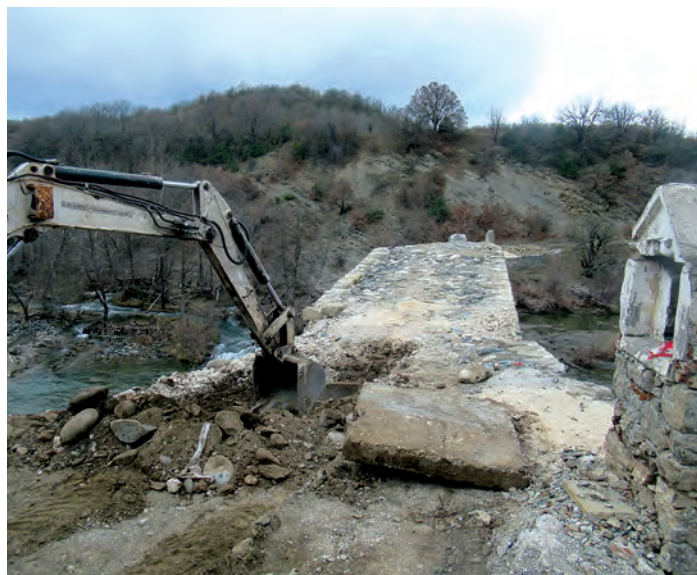
ροδέματος, ένα σε κάθε άκρο της γέφυρας. Και τα δύο είναι κυκλικής διατομής, διαμέτρου 78 εκ. και βάθους περίπου 3,50 μ., που φέρουν πακτωμένα σε σχήμα Π, συμπαγή μεταλλικά στοιχεία σε όλο το ύψος τους εν είδει κλίμακας, ώστε να είναι προσβάσιμα και εκτιμάται ότι αποτελούσαν φρεάτια παγίδευσης της γέφυρας σε περίοδο πολέμου.

Φρέατο παγίδευσης γέφυρας.

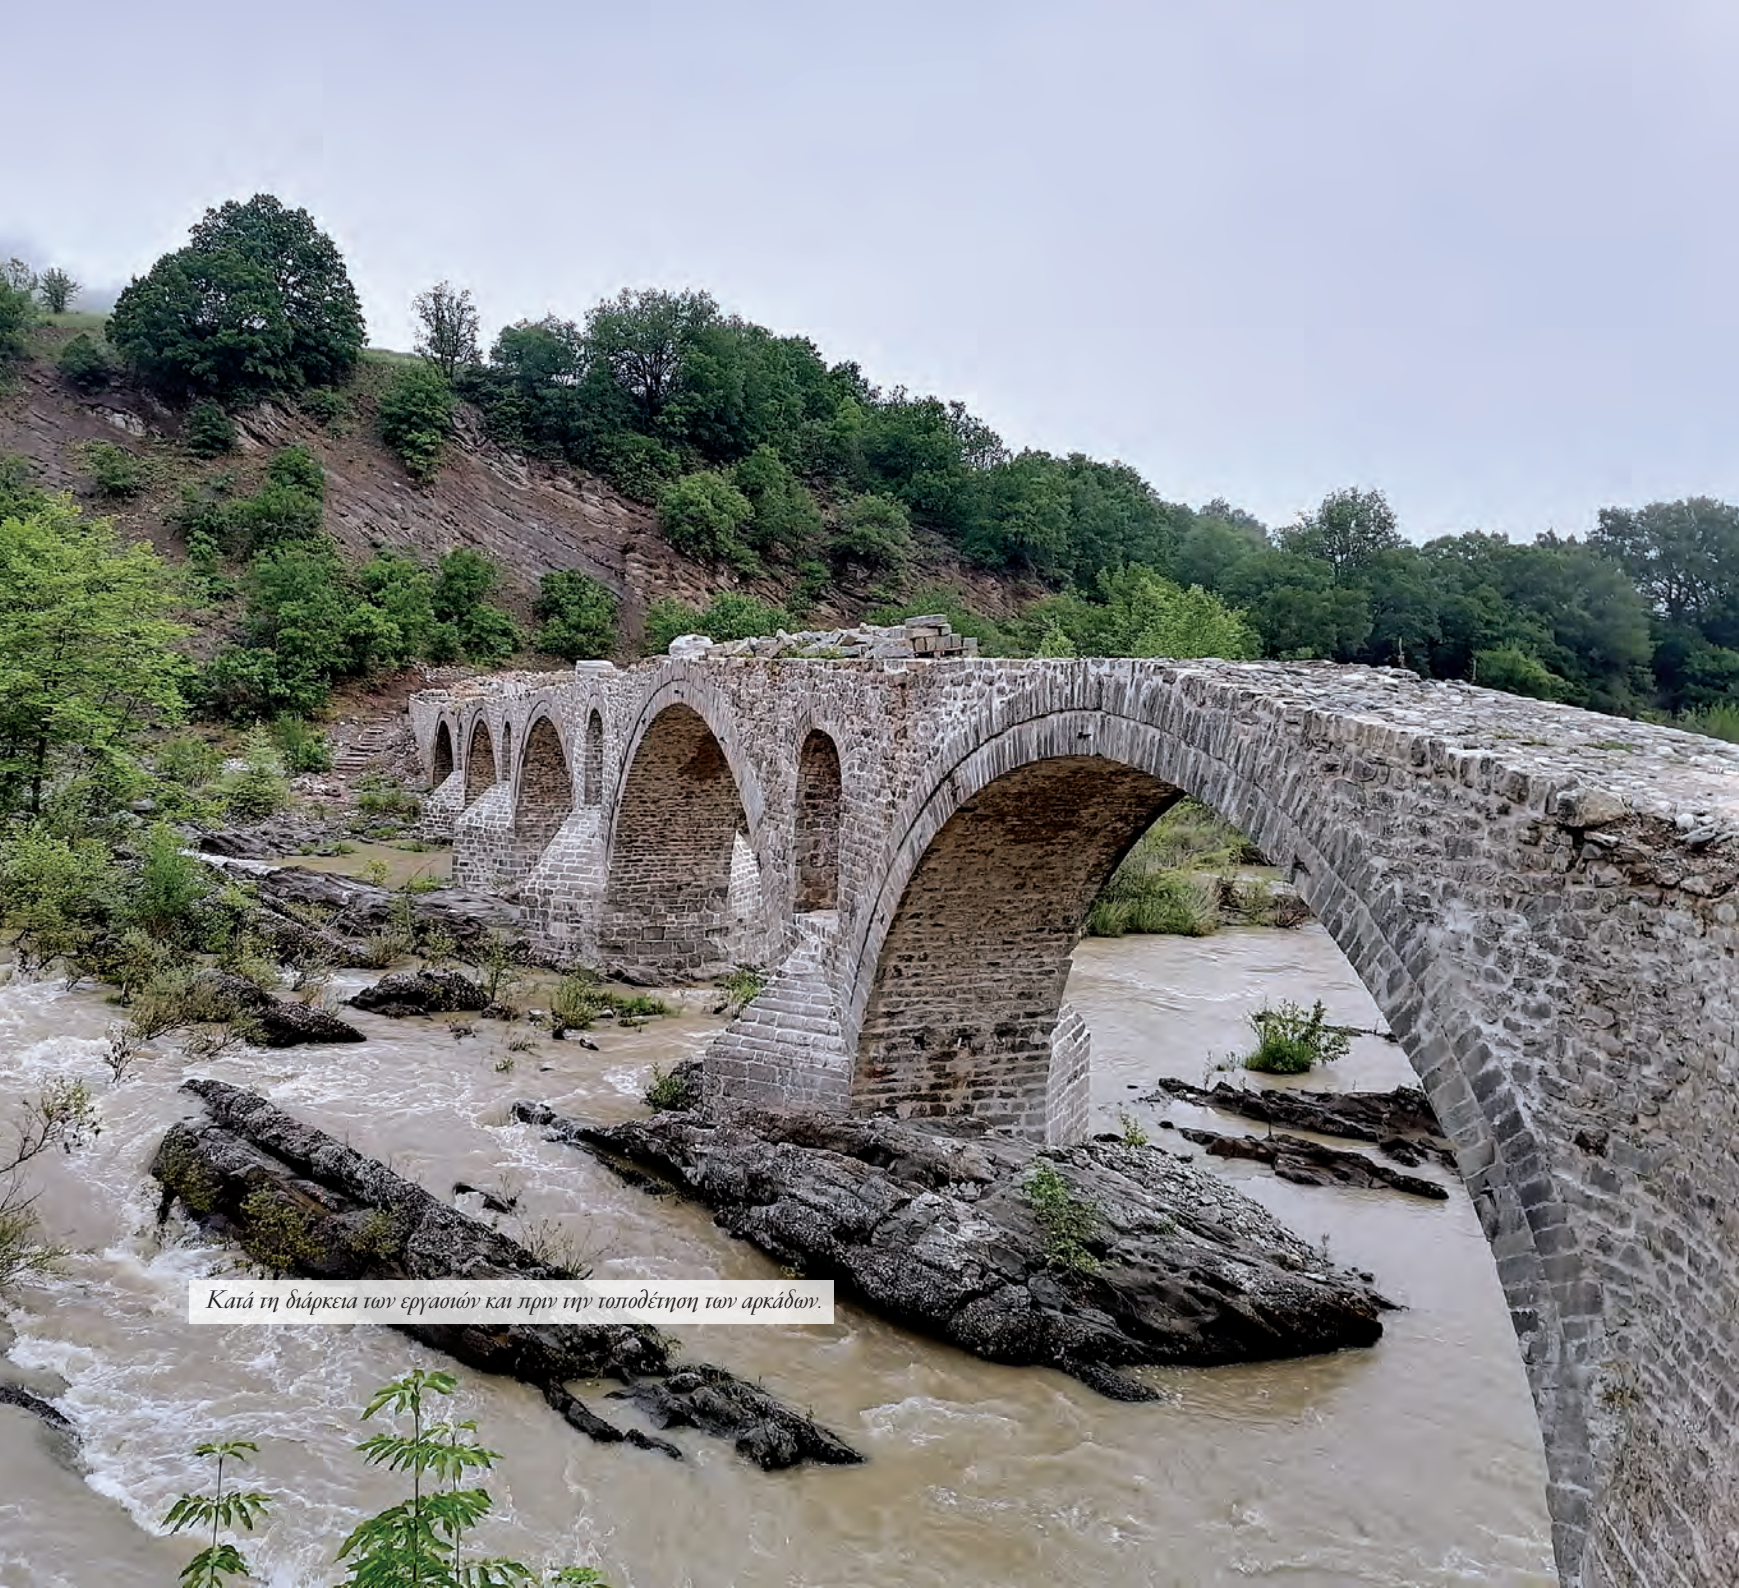
Κατά τη διάρκεια των εργασιών και πριν την τοποθέτηση των αρκάδων.

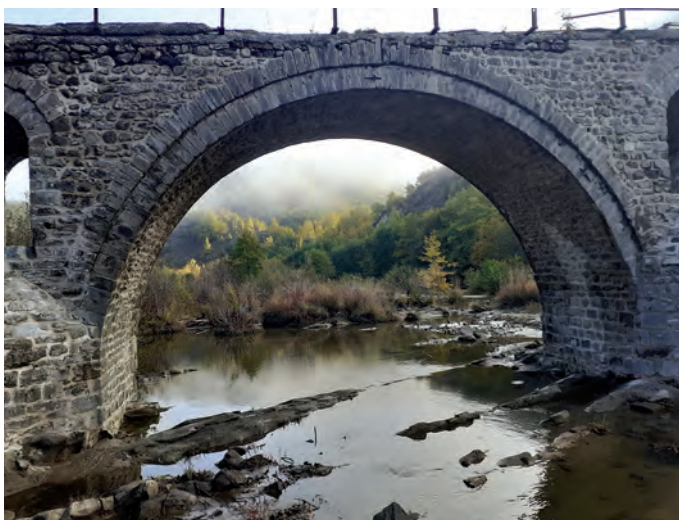
Το 2^ο τόξο πριν τις εργασίες αποκατάστασης.

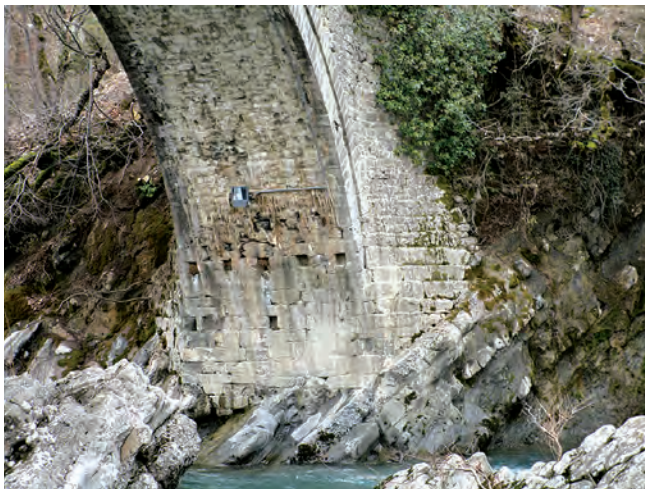
Το ανατολικό ακρόβαθρο πριν τις εργασίες αποκατάστασης.

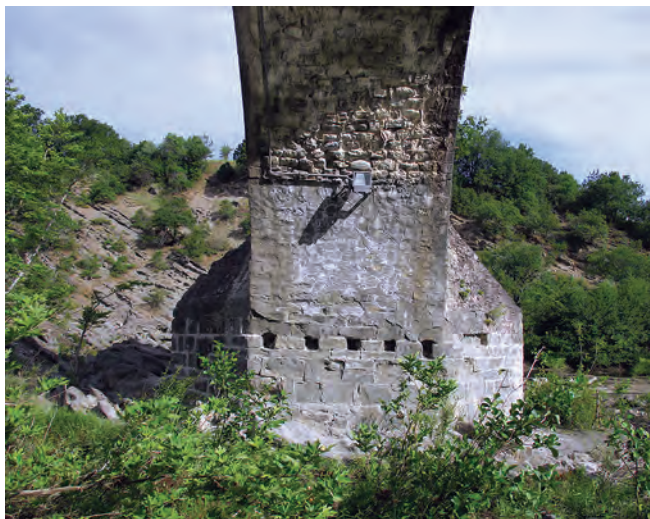
Άποψη εσωραχίου καμάρας πριν τις εργασίες με επίχρισμα από τοιμενοκονίαμα και την ηλεκτρική εγκατάσταση φωτισμού.

επισκευή και ενίσχυση της λιθοδομής. Η εφαρμογή του προκάλεσε δευτερογενή προβλήματα, καθώς είναι υλικό ασύμβατο με τα αυθεντικά υλικά δομής ως προς τις φυσικοχημικές και μηχανικές του ιδιότητες. Κύριο πρόβλημα ήταν πως περιορίσε τη δυνατότητα διαπνοής και εκτόνωσης της εισερχόμενης υγρασίας, με αποτέλεσμα την κρυστάλλωση αλάτων στα εσωρράχια και την αποσάθρωση του κωνιάματος.

Τα τόξα και οι καμάρες εξυγιάνθηκαν και ενισχύθηκαν. Αποξηλώθηκαν όλα τα επιχρίσματα και αρμολογήματα τοιμεντού και τα παλαιότερα δίκτυα φωτισμού, καθώς και όλοι οι σαθροί αρμοί. Οι λιθοδομές των καμαρών καθαρίστηκαν με υδροβολή και επισκευάστηκαν. Οι ρωγμές στα εσωρράχια επισκευάστηκαν και ενισχύθηκαν με λιθοσυρραφές, μεταλλικούς συνδέσμους «ντίζες» και τοπικά ενέματα. Η εργασία ολοκληρώθηκε με εκ νέου βαθύ αρμολόγημα με συμβατό υλικό.

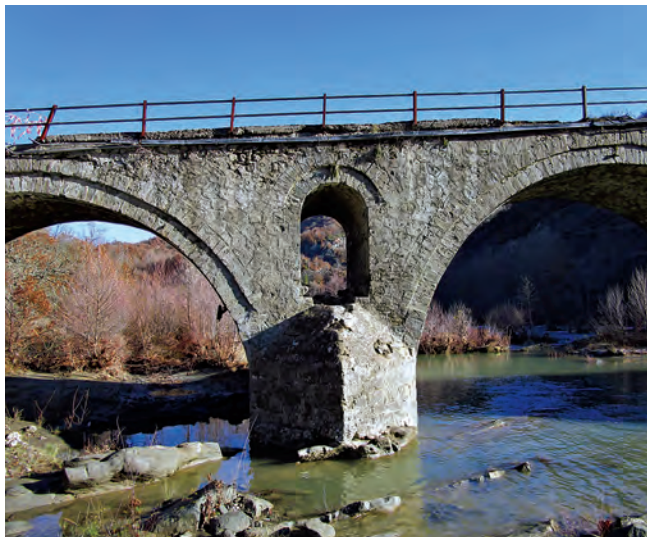
1^ο μεσόβαθρο πριν τις εργασίες αποκατάστασης.

μένες καταστροφές των εμβόλων, οι υποσκαφές θεμελίων και τοιχοποιιών των μεσόβαθρων, καθώς και βλάβες στα ανακουφιστικά τόξα, τα περισσότερα λιθόστρωτα δάπεδα των οποίων έχουν παρασυρθεί από το νερό.

Οι θεμελιώσεις της γέφυρας είναι υπέργειες, δηλαδή επί των βράχων της κοίτης. Συμπληρώθηκαν τα κενά σε σημεία που είχαν δημιουργηθεί υποσκαφές και αποκαταστάθηκε η επιφάνεια έδρασης της λιθοδομής στο βράχο. Μεμονωμένοι λίθοι που παρουσίαζαν μεγάλο βάθος υποσκαφές αντικαταστάθηκαν ή συμπληρώθηκαν.

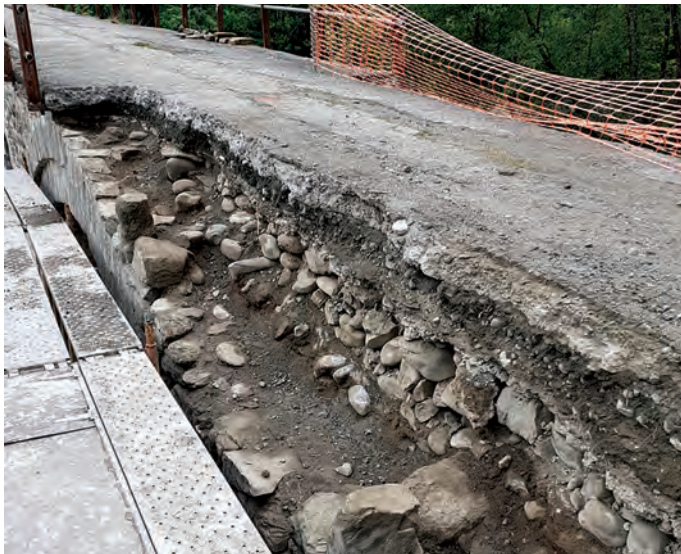
Επικάλυψη του αρχικού διδόστρωτου καταστρώματος σε δύο στρώσεις με επιχώσεις και πλάκες σκυροδέματος.

- Η κάλυψη του λιθόστρωτου δαπέδου του καταστρώματος κατά τα νεότερα χρόνια με δύο διαδοχικές πλάκες άοπλου σκυροδέματος, για τη διευκόλυνση της διέλευσης οχημάτων. Το αρχικό λιθόστρωτο δάπεδο επικαλύφθηκε. Πέραν της μορφολογικής αλλοίωσης, η επέμβαση αυτή προκάλεσε

βλάβες στο λιθίνο φορέα και αύξησε τα μόνιμα φορτία που μεταβιβάζονται στο σώμα της. Επιπλέον, η χρήση της γέφυρας ως επαρχιακή οδός, δημιούργησε αυξημένη καταπόνηση με την κίνηση βαρέων οχημάτων, και οδήγησε σε ρηγμάτωση των εσωρραχίων των καμαρών.

Η περιοχή του καταστρώματος, μετά την πλήρη τεκμηρίωσή της, αποκαταστάθηκε στην αρχική μορφή. Αφού αποξηλώθηκαν τα μεταλλικά κιγκλιδώματα, το εμφανές δίκτυο φωτισμού και η διάστρωση σκυροδέματος, αποκαλύφθηκε το αρχικό λιθόστρωτο δάπεδο, το οποίο διατηρούνταν σε αρκετά μεγάλη έκταση. Ακολούθησε η εξυ-

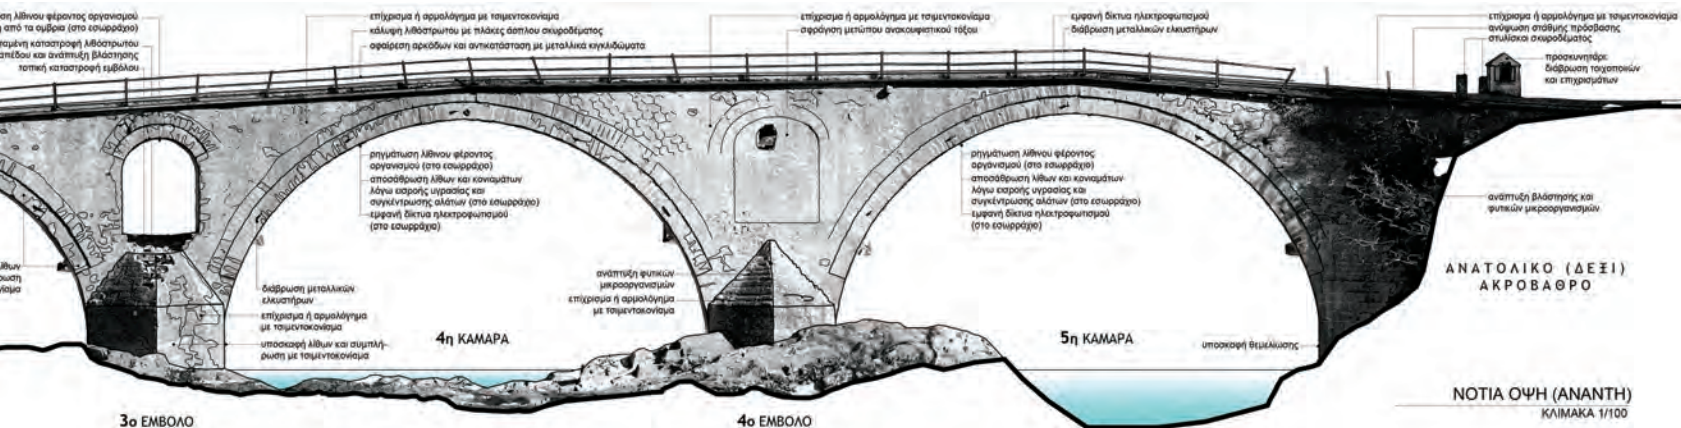
Σχέδιο όψης πριν τις εργασίες με καταγραφή της παθολογίας και των προτεινόμενων επεμβάσεων.

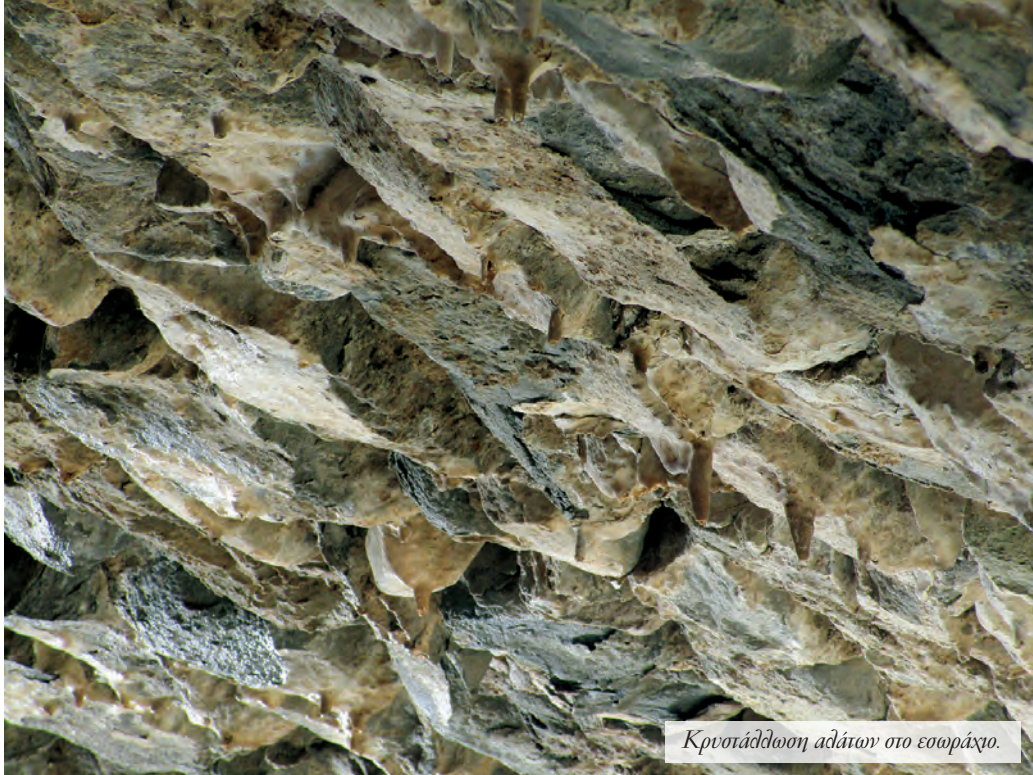
Κρυστάλλωση αλάτων στο εσωράχιο.

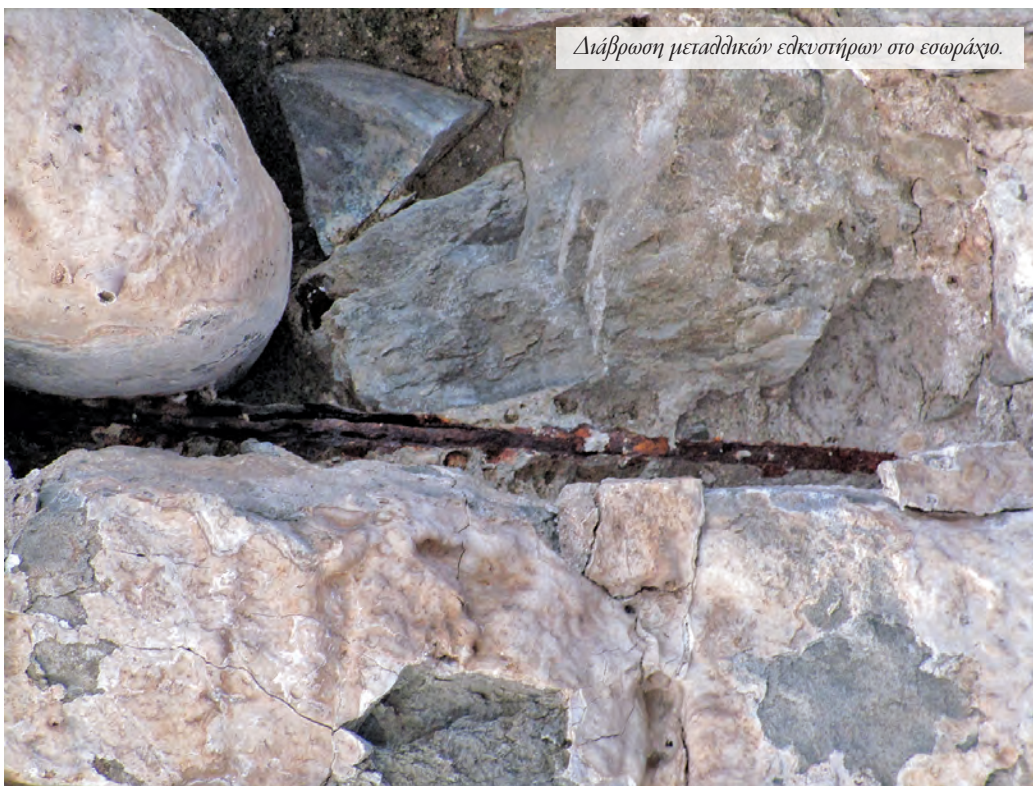
- Η απώλεια κεφαλόδεσμων των ελκυστήρων κατά θέσεις και η φυσιολογική απομείωση της εφελκυστικής ικανότητας των ελκυστήρων λόγω της διάβρωσής τους στην πάροδο του χρόνου.

Διάβρωση μεταθλικτών εδκυστήρων στο εσωράχιο.

Μεταλλικά στοιχεία, όπως οι άρπιζες και ο σιδηρός κρίκος της καμπάνας συντηρήθηκαν επί τόπου, αφού επαλείφθηκαν με ειδικό καθαριστικό υγρό και στη συνέχεια με χημικό μετατροπέα σκουριάς. Όσες άρπιζες απουσίαζαν αντικαταστάθηκαν με νέες, σιδηρές στις διαστάσεις των αρχικών.

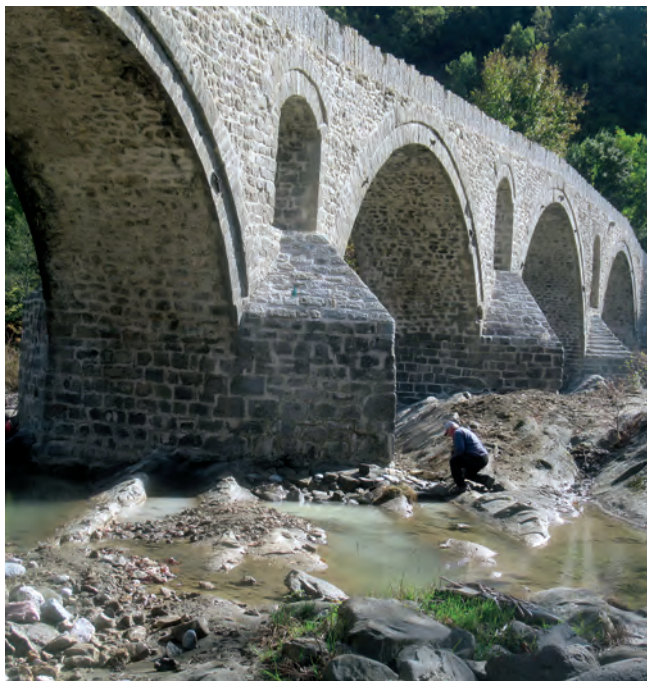
Συμπληρώσεις στη δεμεδίωση μεσόβαθρου

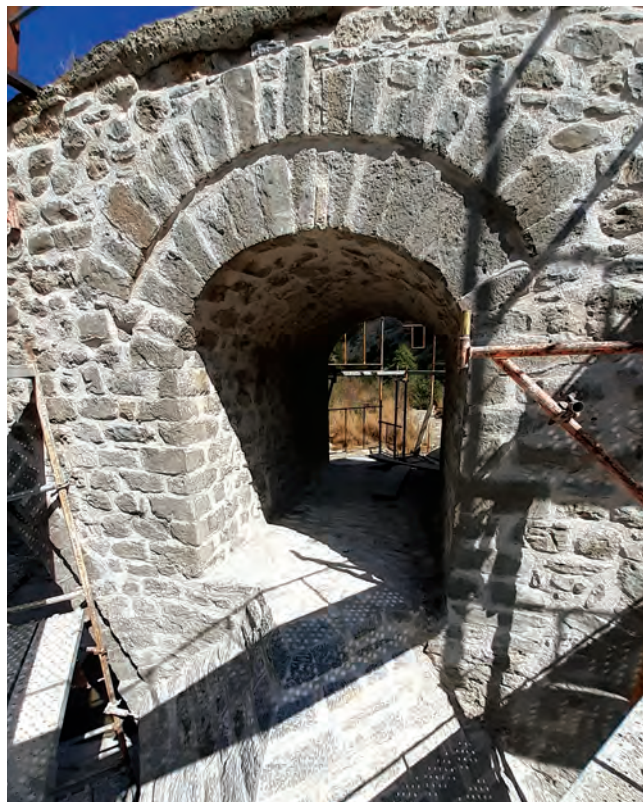
Αποκατεστημένο ανακουφιστικό τόξο

φή. Εκτεταμένες επισκευές λιθοδομών έγιναν και στους χώρους των ανακουφιστικών τόξων, δηλαδή στις τοιχοποιίες και τα δάπεδα. Καθαίρεθηκαν όσα επιχρίσματα και αρμολογήματα τοιμεντοκονιάματος εντοπίστηκαν, εκβαθύνθηκαν οι αρμοί, επισκευάστηκαν οι λιθοδομές, ενισχύθηκαν οι καμάρες και αρμολογήθηκαν εκ νέου. Τα λιθόστρωτα δάπεδα ανακατασκευάστηκαν με λίθους από την κοίτη του ποταμού, αφού πρώτα τεκμηριώθηκε η αρχική κατασκευή. Διανοίχθηκε το 4^ο ανακουφιστικό τόξο, το οποίο είχε σφραγιστεί σε άγνωστη χρονική στιγμή με τοιχοποιία και στις δύο πλευρές, αποκαταστάθηκε η καμάρα του τόξου του, και ανακατασκευάστηκε το δάπεδό του.

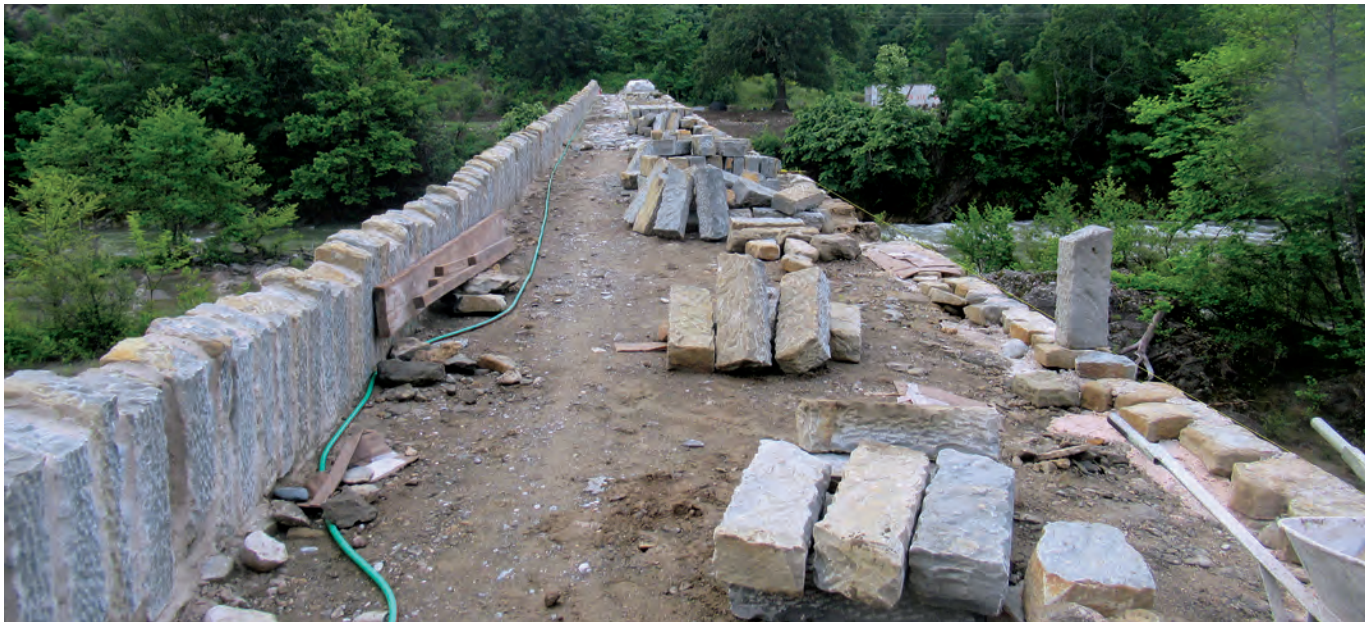
Τοποθέτηση των αρκάδων.

Αποκαλύφθηκε επίσης η αρχική θέση έδρασης των αρκάδων. Με οδηγό τα διασωζόμενα στοιχεία, αποκαταστάθηκε και συμπληρώθηκε το λιθόστρωτο δάπεδο και τοπο-

θετήθηκαν νέοι αρκάδες, κατάλληλα πελεκημένοι. Κατά την τοποθέτηση εφαρμόστηκαν κατασκευαστικοί τρόποι ανάλογοι των αρχικών. Το λιθόστρωτο αρμολογήθηκε, για λόγους στεγάνωσης και προστασίας των καμαρών, ενώ λήφθηκε μέριμνα για την απορροή των ομβρίων του οδοστρώματος.

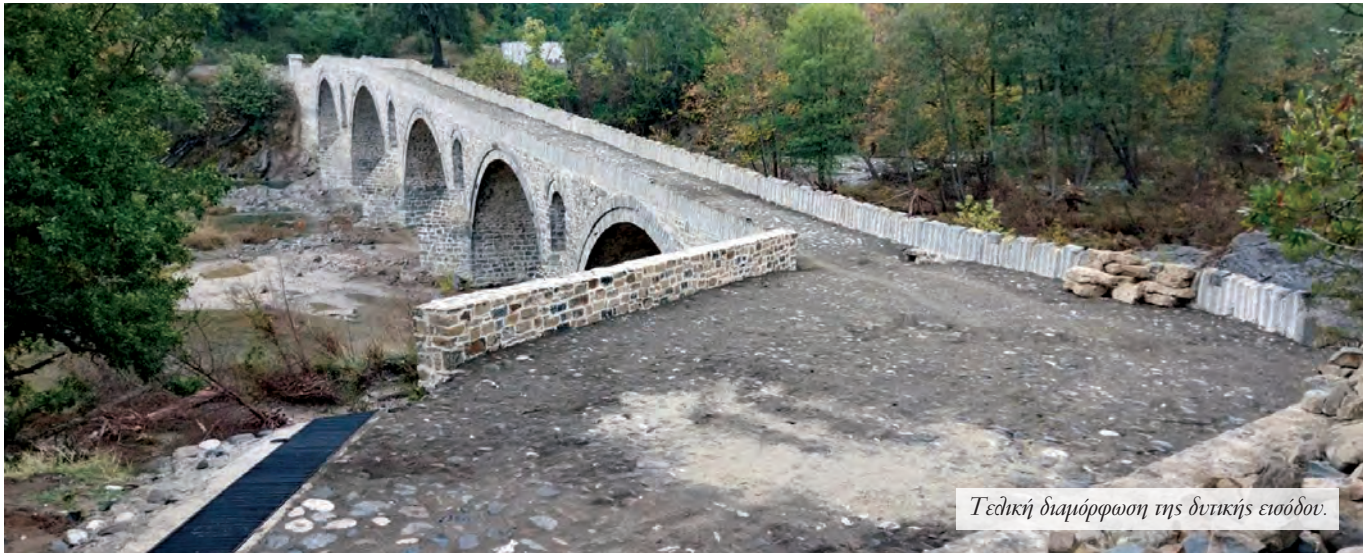
Τεχνική διαμόρφωση της δυτικής εισόδου.

του, και κατασκευάστηκε νέο λίθινο στηθαίο στην απόληξή του. Τα όμβρια απομακρύνθηκαν από το μνημείο με κατάλληλη διαμόρφωση των κλίσεων εδάφους και με κανάλια απορροής.

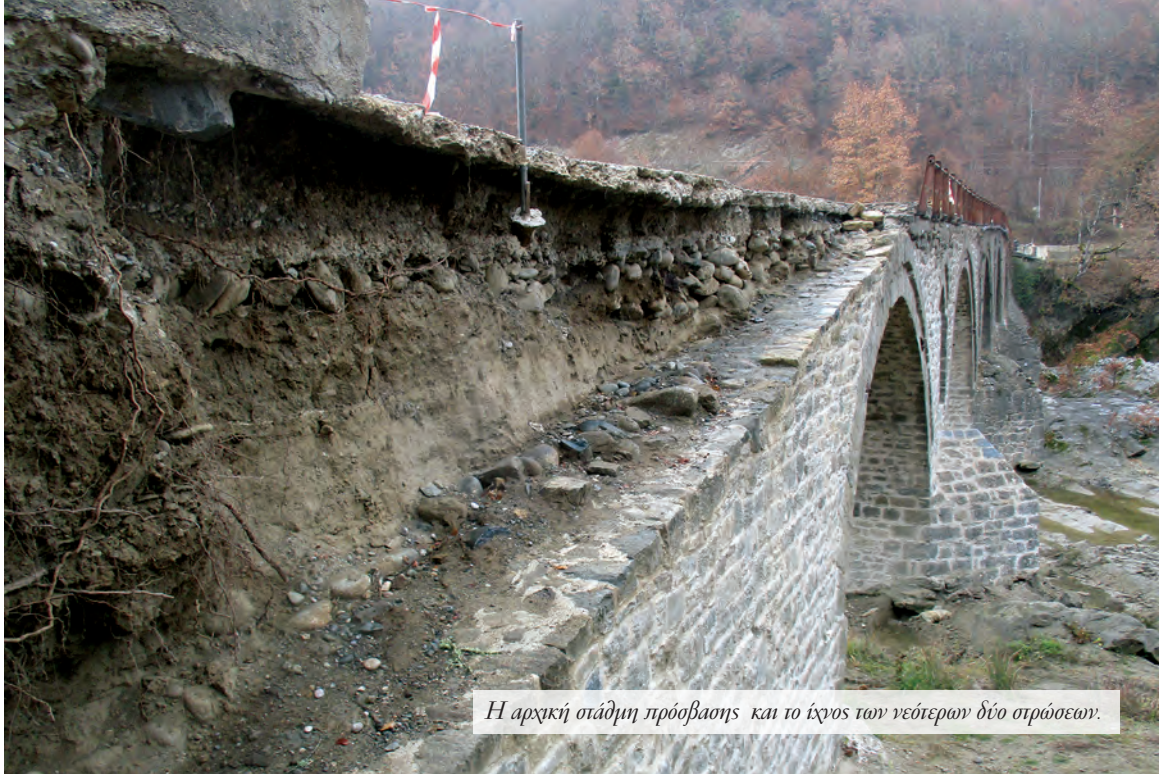
Η αρχική στάθμη πρόσβασης και το ίχνος των νεότερων δύο στρώσεων.
