Cross-border Cooperation Programme “Greece-Cyprus 2007-2013”
«EUMATHIOS PHILOKALES, Promotion of selected Middle Byzantine
monuments of Crete and Cyprus with innovative methods»

Restoration and Conservation of the church of Agios Eutychios
in Chromonastiri, Rethymno / Consolidation and Conservation
of the Church of the Virgin in Patsos, Amari

Ρέθυμνο / Rethymnon 2014

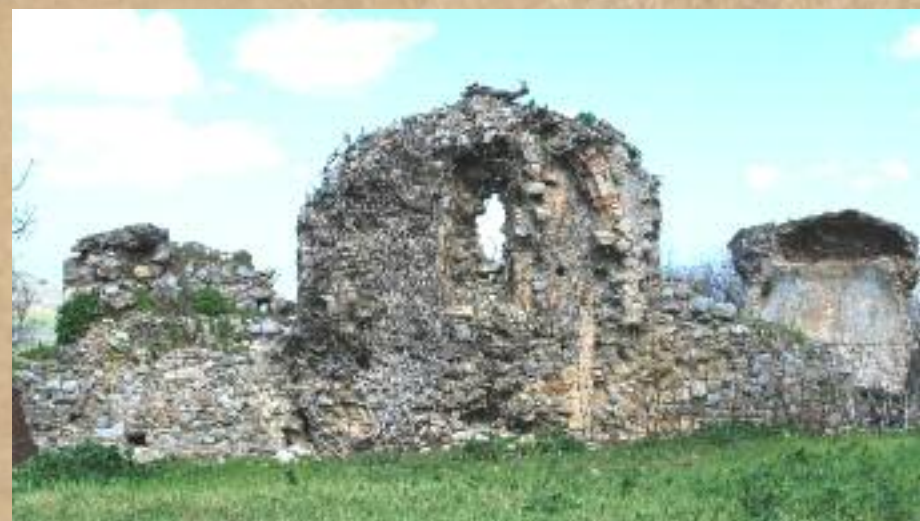
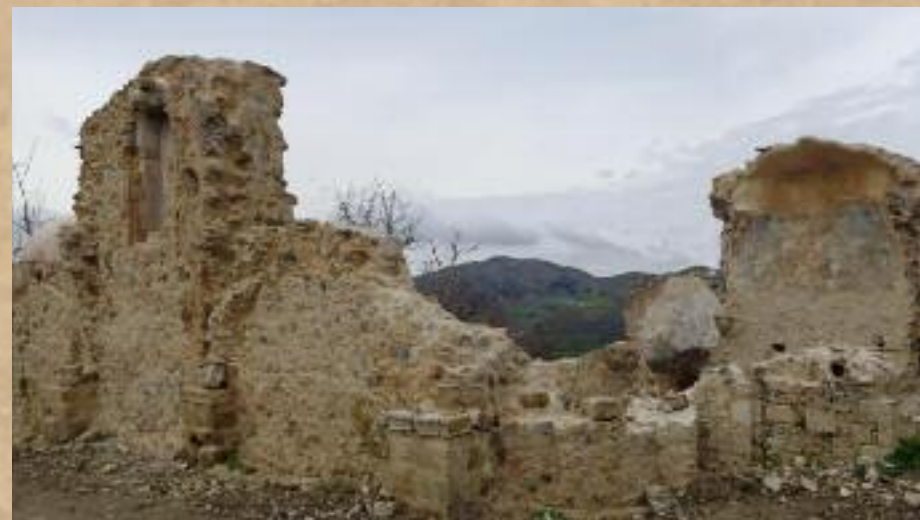
Panagia in Patsos, view of the church before and during restoration

Στο πλαίσιο του έργου ΕΥΜΑΘΙΟΣ ΦΙΛΟΚΑΛΗΣ πραγματοποιήθηκαν στο μνημείο εργασίες στερέωσης με γνώμονα τη διάσωση και διατήρηση των υπαρχόντων ερειπίων χωρίς εκτεταμένες ανακατασκευές, ειδικά τμημάτων που δε γνωρίζουμε επακριβώς τη μορφή τους. Έγινε άρση της ετοιμορροπίας των σωζόμενων τοίχων του ναού με λιθοσυρραφές ρωγμών, τμηματικές συμπληρώσεις, ενέματα, αρμολογήματα, καθαίρεση και αποκατάσταση σαθρών κονιαμάτων. Ακολούθησαν εκτεταμένοι καθαρισμοί και αποχρωματώσεις στον περιβάλλοντα χώρο, προκειμένου να αποκατασταθούν τα αυθεντικά επίπεδα και να αναδειχθεί ο ναός. Παράλληλα κατασκευάστηκε αναλημματικός τοίχος στη νότια και χαμηλό πεζούλι στη βόρεια πλευρά, για την οριοθέτηση του περιβάλλοντα χώρου. Πραγματοποιήθηκε ανασκαφική έρευνα για τη διε-

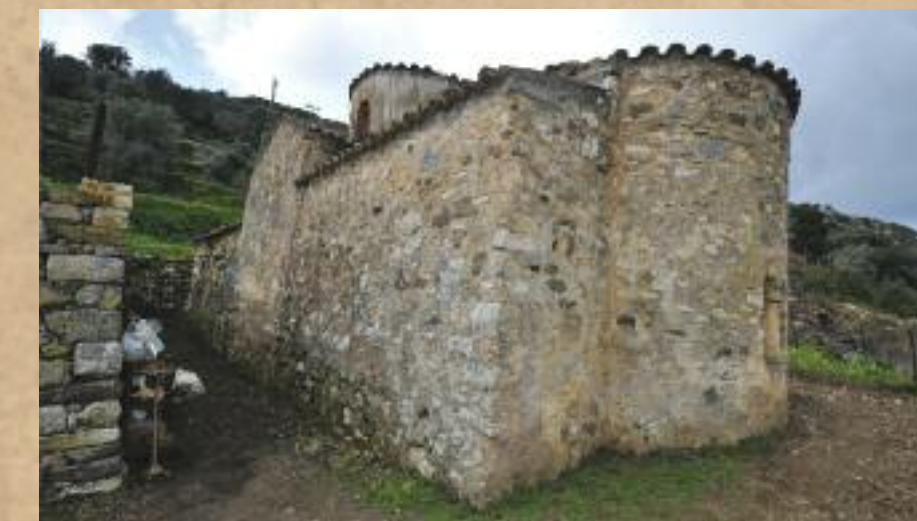
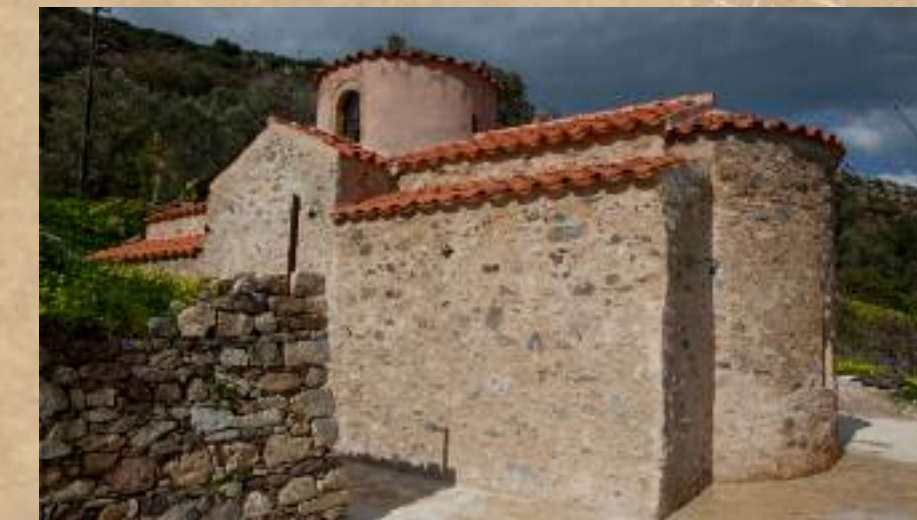
Agios Eutychios in
Chromonastiri,
view of the church
before and after
restoration

Οι εργασίες που υλοποιήθηκαν κατά τα έτη 2011-2013, στο πλαίσιο του έργου ΕΥΜΑΘΙΟΣ ΦΙΛΟΚΑΛΗΣ, αφορούσαν στην αποκατάσταση του ναού και την διαμόρφωση του περιβάλλοντος χώρου του: στερέωση τοιχοποιιών, εφαρμογή ενεμάτων, τοποθέτηση ανοξείδωτων ελκυστήρων, ανακατασκευή φθαρμένων επιχρισμάτων, ανακεράμωση, κατασκευή δαπέδου από κουρασάνι, συντήρηση του τοιχογραφικού διακόσμου και τοποθέτηση ξύλινων κουφωμάτων. Περιμετρικά του ναού πραγματοποιήθηκε αποστραγγιστικό έργο, ενώ στον άμεσο περιβάλλοντα χώρο του κατασκευάστηκε πλακόστρωτο από ακανόνιστους λίθους. Τέλος ο ναός ηλεκτροδοτήθηκε και τοποθετήθηκαν φωτιστικά σώματα, εσωτερικά και εξωτερικά.

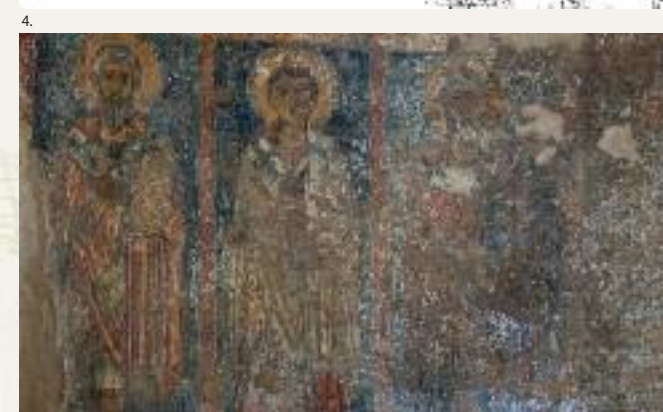
3. Ανασκαφική κάτοψη. Με κόκκινο χρώμα δηλώνεται το παλαιότερο κτήριο
Excavation ground plan. Red color marks the earlier building

4. Οι ιεράρχες Βλάσιος, Ελευθέριος και αδιάνωστος από την αψίδα του ναού
Saints Blasios, Eleutherios and an unidentified bishop from the apse

5. Αμφορέας που χρησιμοποιήθηκε ως αντηχείο στο ΝΔ σφαιρικό τρίγωνο (10ος - πρώιμος 11ος αι.)
Amphora used as resonator in the SW pendentive 10th- early 11th c.)

Με βάση την λιγοστή κεραμική που ανευρέθηκε, διαπιστώθηκε ότι ο χώρος είχε χρήση ήδη από τον 3ο αι. μ.Χ. Το πρώτο επιβεβαιωμένο όμως κτίσμα φαίνεται ότι ανάγεται στη πρώτη βυζαντινή περίοδο και συγκεκριμένα στον ύστερο 6ο - πρώιμο 7ο αι. Πρόκειται για κτίσμα ορθόγωνιας κάτοψης, με προσανατολισμό Α - Δ, χωρίς αψίδα.

Κατά τη μεσοβυζαντινή περίοδο ο βόρειος και ο νότιος τοίχος του κτηρίου χρησιμοποιήθηκαν ως θεμελίωση για το ναό του Αγίου Ευτυχίου. Ο ανατολικός τοίχος του ναού, με την αψίδα του ιερού, κατασκευάστηκε σε απόσταση 1,5 μ. δυτικότερα του ανατολικού τοίχου του παλαιού κτηρίου. Ο ναός του Αγίου Ευτυχίου είναι δρομικός τρουλλίαιος, ορθόγωνιας κάτοψης και ιδιαίτερα επιμήκης. Τυπολογικά εντάσσεται σε μια σπάνια παραλλαγή του συνεπτυγμένου οκτάστυλου σταυροειδούς εγγεγραμμένου με τρούλο ναού.

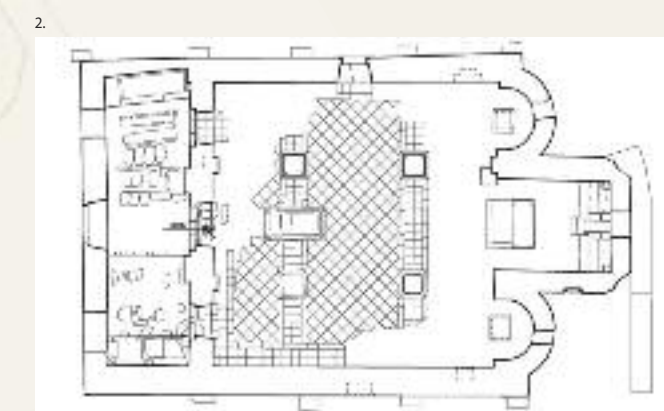
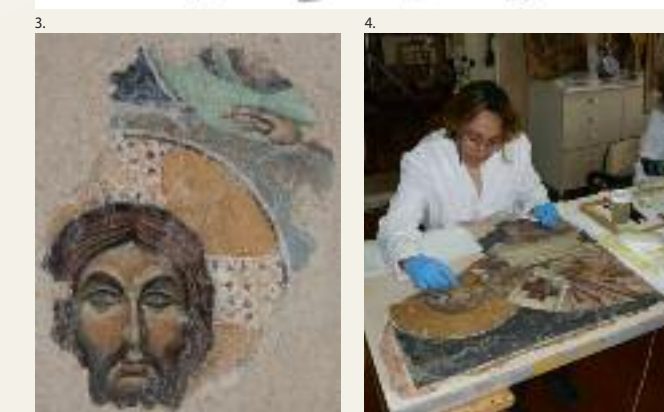
1. Αποψη του ναού πριν και κατά τη διάρκεια των εργασιών
View of the church before and during restoration

2. Κάτοψη του ναού
Ground plan of the church

3. Ο Χριστός από την Ανάληψη (αποτοιχισμένη τοιχογραφία)
Christ from the representation of the Ascension (detached wall-painting)

4. Κατά τη διάρκεια της συντήρησης των αποτοιχισμένων τοιχογραφιών
Conservation of the detached frescoes

ρεύνηση των παλαιότερων οικοδομικών φάσεων και εκπονήθηκε μελέτη για την κατασκευή στεγάστρου. Τέλος έγινε συντήρηση στις τοιχογραφίες του ναού, τόσο στις αποτοιχισμένες, όσο και σε αυτές που σώζονται κατά χώραν.
