## Επιφανειακή έρευνα στο «Παλαιόκαστρο» Λαχανά

**Ε. Παπαθανασίου – Ν. Παζαράς**

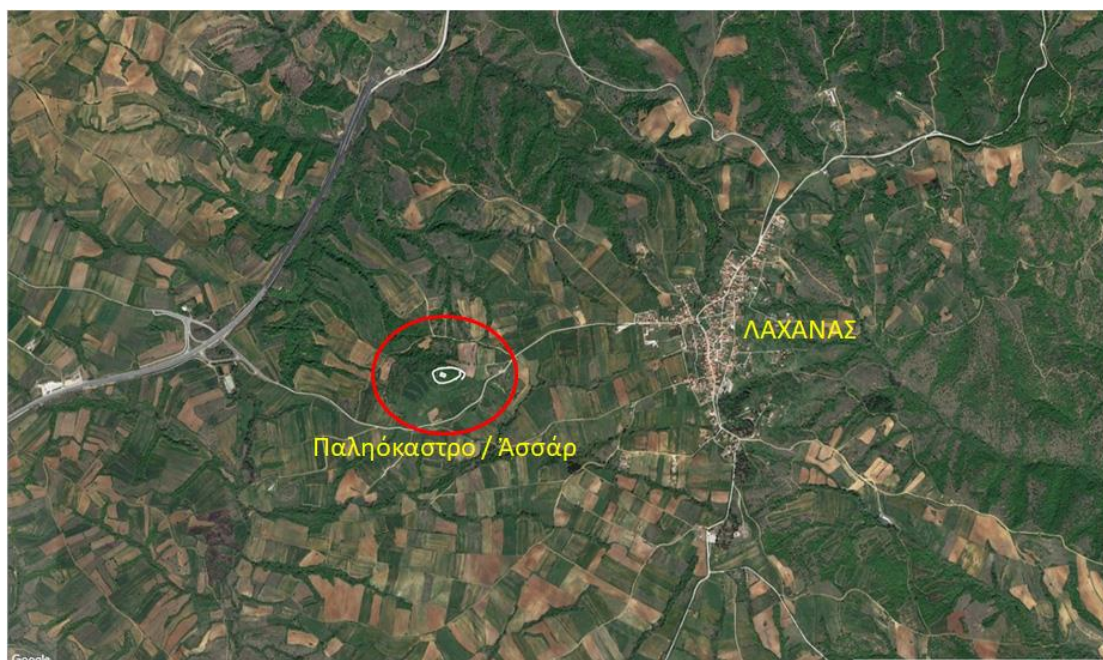
Εικ. 1. Παλαιόκαστρο / Ασσάρ Λαχανά. Η θέση της οχύρωσης ως προς τον σημερινό οικισμό του Λαχανά.

Το ύψωμα του Παλαιόκαστρου ξεχωρίζει για τη διαχρονικά υψηλή αμυντική του σημασία, καθώς στα δυτικά του διέρχεται κύρια αρτηρία πρόσβασης στα υψίπεδα ανατολικά της Θεσσαλονίκης και στις Σέρρες (**εικ. 1**). Ο λόφος ενσωματώνει πυκνές μνήμες πολεμικών περιπετειών, καθώς στις κλιτύες του βρίσκονται οχυρές θέσεις των αμυνόμενων Βουλγάρων στη μάχη Κιλκίς – Λαχανά, ενώ στα πέριξ επισημαίνονται στρατιωτικό κοιμητήριο της Βρετανικής Κοινοπολιτείας και πολυβολεία της εποχής του Ψυχρού Πολέμου.

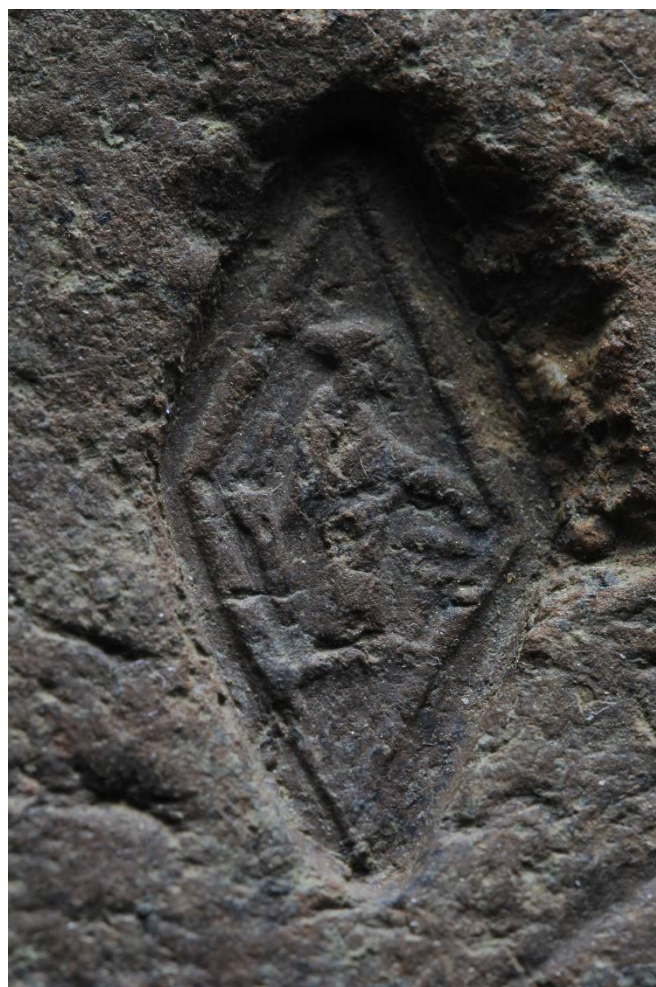
Εικ. 2. Παλαιόκαστρο Λαχανά. Η παράσταση στην ρομβοειδή σφραγίδα της αγνύθας.

Η περισυλλογή κεραμικής απέδωσε όστρακα Εποχής Σιδήρου, καθώς και τοπική λεπτή γκρίτσα κεραμική αρχαϊκών χρόνων, που όμοιά της έχει βρεθεί και σε άλλες περιοχές της Κεντρικής Μακεδονίας. Βρέθηκαν, επίσης, τοπική κεραμική κλασικών μάλλον χρόνων, ένα υφαντικό βάρος και μία πήλινη κολουροπυραμοειδή αγνύθα, της ίδιας εποχής. Η τελευταία έφερε ρομβοειδή σφράγιση σε δύο όψεις, με απεικόνιση όρθιας γυναικείας ματιοφόρου μήθους μορφής, η οποία τείνει το δεξί χέρι προς κάποιον κάλαθο, όπου αφήνει, ή παίρνει, έναν μίτο, ενώ με το αριστερό κρατά άτρακτο ή ηλακάτη (**εικ. 2**).

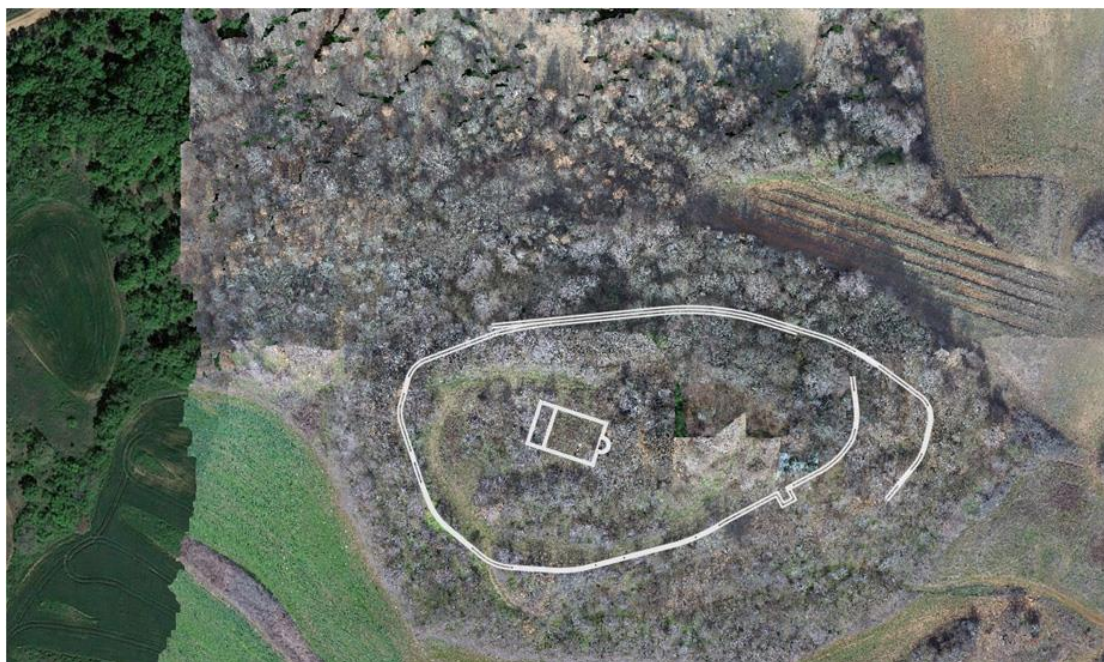
Εικ. 3. Παλαιόκαστρο Λαχανά. Προβολή της κάτοψης στο φωτομωσαϊκό του λόφου.

Ο περίβολος του κάστρου, με σχήμα περίπου ελλειψοειδές και το μεγάλο άξονα στην κατεύθυνση Α-Δ, έχει δύο κατασκευαστικές φάσεις (**εικ. 3, 4**). Τμήματα της παλαιότερης φάσης σώζονται σε τρία σημεία, στην ανατολική κυρίως και στη βόρεια πλευρά, σε μήκη από οχτώ έως δώδεκα μέτρα, και σε χαμηλό ύψος, εξήντα έως εκατόν είκοσι εκατοστών. Η τοιχοδομία τους σύγκειται από στρώσεις μικρών αργών λίθων, που τοποθετούνται χωρίς ιδιαίτερη επιμέλεια, ενώ μικρές πλακαρές πέτρες και σπανιότατα βήσαλα παρεμβάλλονται ενίοτε άτακτα (**εικ. 5**). Πρόκειται, πιθανόν για τοιχοδομία των λεγόμενων «σκοτεινών αιώνων» (7<sup>ος</sup> - 8<sup>ος</sup> αι.). Η νεότερη φάση καθίσταται ορατή σε όλες τις πλευρές, πλην της βόρειας, με το καλύτερα σωζόμενο τμήμα της να βρίσκεται στα νοτιοδυτικά, όπου διατηρείται σε μήκος περί τα τριάντα πέντε μέτρα, με σωζόμενο ύψος περίπου τρία μέτρα και πάχος λίγο μεγαλύτερο από το ένα μέτρο (**εικ. 6**). Οι δύο

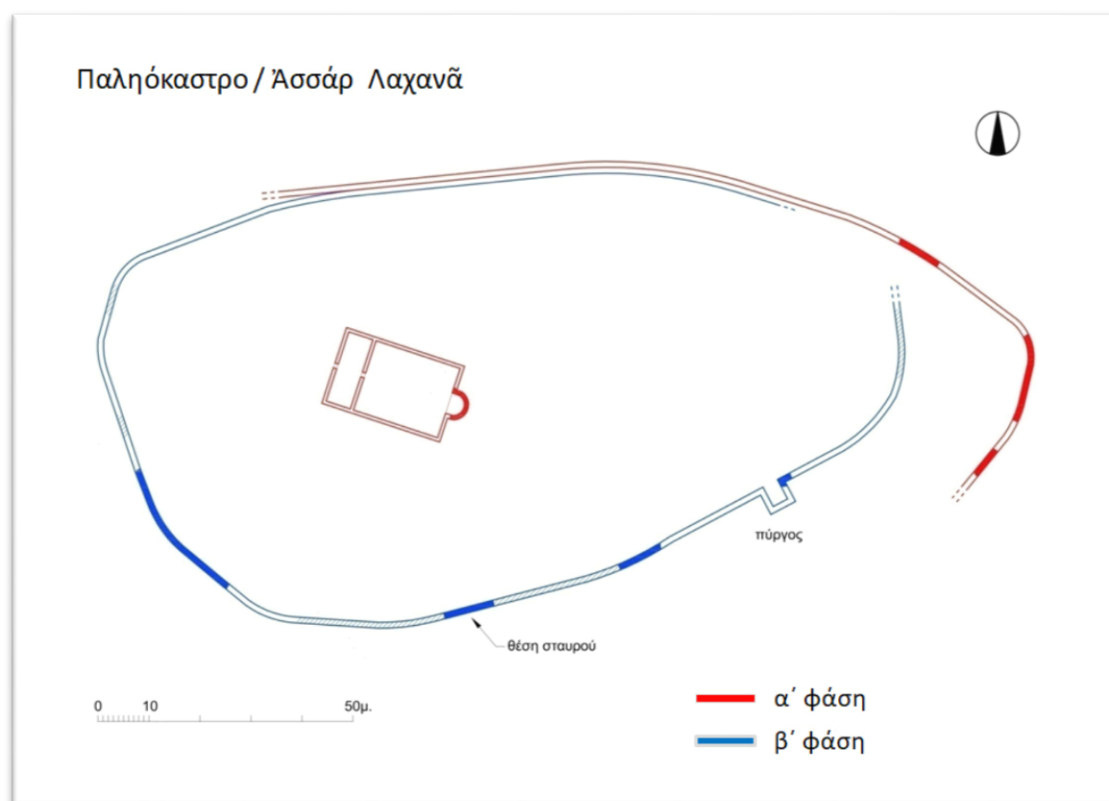
Εικ. 4. Παλαιόκαστρο / Ασσάρ Λαχανά. Οι δύο φάσεις της οχύρωσης (α' και β' φάση).

φάσεις συνεφάπτονται στην βόρεια πλευρά, όπου η νεότερη, κτίζεται πίσω από την παλαιότερη και φθαρμένη. Ισχυρές ενδείξεις υπάρχουν για την παρουσία ορθογώνιου πύργου στην νότια πλευρά, επάνω από τον δρόμο πρόσβασης, όπου πιθανόν θα βρισκόταν και η μοναδική είσοδος. Όπως συνήθως συμβαίνει στα κάστρα αυτού του τύπου, οι πύργοι περιορίζονται σε δύο εκατέρωθεν της πύλης και ίσως σε έναν ή δύο ακόμη στον υπόλοιπο περίβολο. Η τοιχοδομία της νεότερης φάσης παρουσιάζει μεγαλύτερη επιμέλεια, καθώς μικροί λίθοι εμφανίζονται ενίοτε και στους κάθετους αρμούς, ενώ εντοπίζονται και πώρινοι γωνιόλιθοι σε δεύτερη χρήση. Επίσης, κατά σημεία εμφανίζονται ευθύγραμμες σειρές πλακαρών λίθων, καθώς και πέτρες περιβαλλόμενες από πλίνθους. Η νεότερη φάση είναι μεσοβυζαντινή, πιθανόν του 10<sup>ου</sup> αιώνα, και σε αυτήν έγιναν αργότερα επισκευές, με βάση την διάταξη των οπών ικριωμάτων. Στη νότια πλευρά επισημαίνεται πλίνθινος αποτροπαϊκός σταυρός, το μόνο σωζόμενο κεραμοπλαστικό κόσμημα της οχύρωσης.

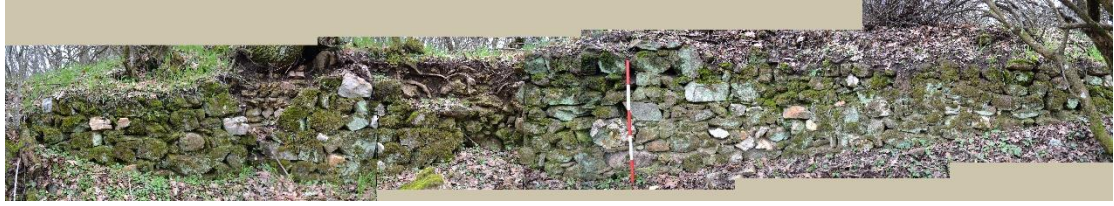
Εικ. 5. Παλαιόκαστρο Λαχανά. Η τοιχοδομία της α΄ φάσης. Τμήμα από την ανατολική πλευρά της οχύρωσης.

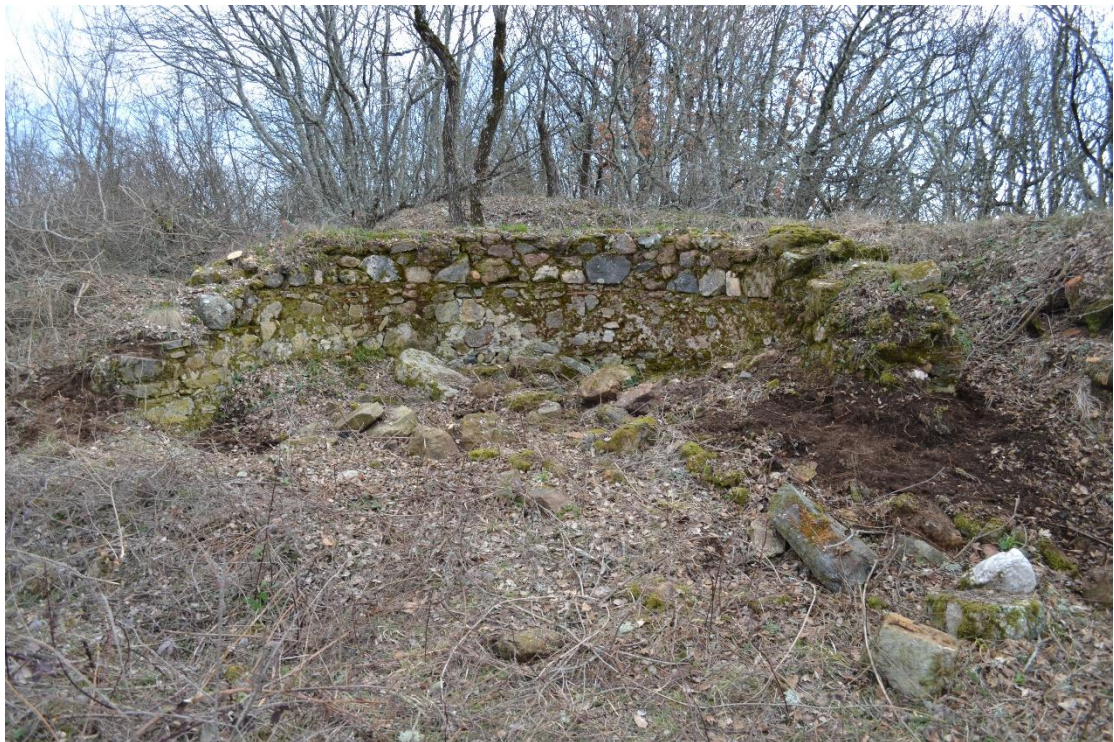
Εικ. 7. Παλαιόκαστρο Λαχανά. Η κεντρική κόγχη του βήματος του ναού στο κέντρο της οχύρωσης.

Πλην των υπολειμμάτων του τείχους, η μόνη ιστάμενη σήμερα κατασκευή επισημαίνεται στο πλάτωμα της κορυφής της ακρόπολης, όπου βρισκόταν ναός, αφιερωμένος ίσως στην Θεοτόκο, σύμφωνα με τοπική παράδοση της Ξυλόπολης (Λιγκοβάνης). Σήμερα είναι ορατό μόνον το χαμηλότερο τμήμα της μεγάλης ημικυκλικής κόγχης του (εικ. 7), την οποία απεκάλυψαν λαθρανασκαφές, υπεύθυνες και για την καταστροφή των υπολοίπων τοίχων. Η τοιχοποιία της αψίδας, με την ακανονιστία στην τοποθέτηση των λίθων και τη δημιουργία κατά διαστήματα γραμμών ευθυγράμμισης από μονή σειρά πλίνθων ή βησάλων, παρουσιάζει ομοιότητες με την αντίστοιχη της παλαιότερης φάσης του τείχους, συνεπώς και ο ναός θα μπορούσε να χρονολογηθεί στους «σκοτεινούς αιώνες» ή έστω λίγο αργότερα. Στη φάση αυτή, το κάστρο, εκτός του ότι φυλάσσει και ελέγχει έναν δημόσιο δρόμο υπερτοπικού χαρακτήρα, συνιστά και ένα στρατιωτικοδιοικητικό κέντρο, ένα castellum, δηλαδή, με τα κτήρια διοίκησης συγκεντρωμένα προς το κέντρο του πλατώματος.
