ΧΙΟΣ

Πόλη Χίου

Φρούριο. Οδός Φ. Αγγουλέ, οικόπεδο Ι. Μαναγού

Ανασκαφές

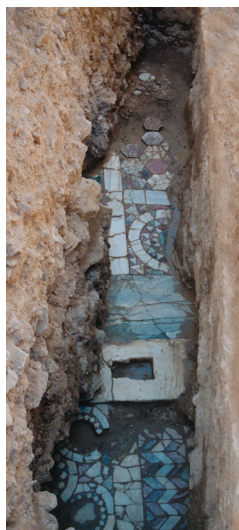
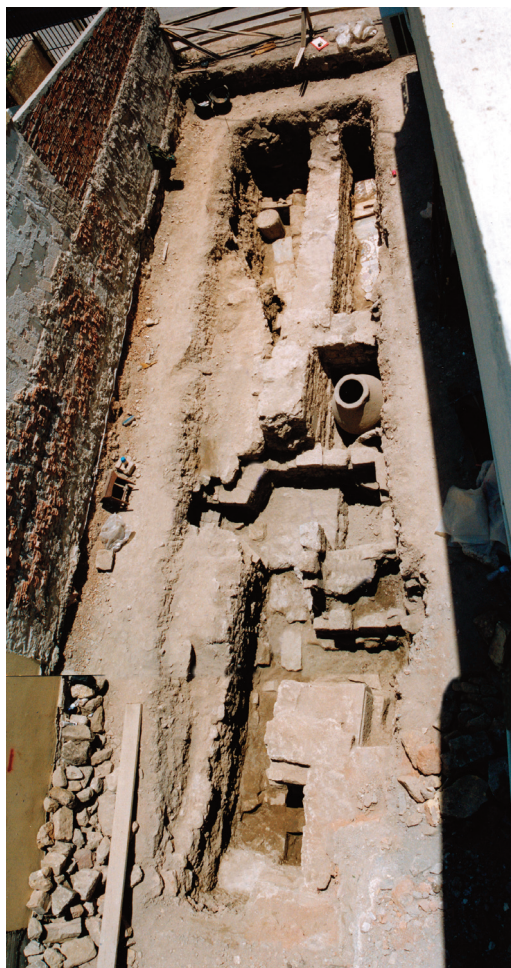
Εικ. 1-2. Πόλη Χίου. Φρούριο. Οικόπεδο Ι. Μαναγού. Μαρμαροθέτημα και γενική άποψη ανασκαφής.

Τον Ιούνιο του 2003, η 3η ΕΒΑ διενήργησε σωστική ανασκαφή στο παραπάνω οικόπεδο. Η διερεύνηση ήταν δυσχερής λόγω της άμεσης επαφής του οικοπέδου με τις όμορες οικίες και της στενότητας του χώρου. Από τις τρεις τομές αποκαλύφθηκαν επάλληλα οικοδομικά λείψανα, τα οποία καλύπτουν ολόκληρη σχεδόν την επιφάνεια του οικοπέδου (πλ. 5,12, μήκ.

22 μ.) (εικ. 2). Συγκεκριμένα: στα ανώτερα στρώματα αποκαλύφθηκαν τμήματα δρόμου, πλίνθοι αγωγοί, αποχετευτικό φρεάτιο με πλίνθινα τοιχώματα και κατασκευή που πιθανόν αποτελούσε τη βάση κλίμακας. Το φρεάτιο κατέστρεψε τμήμα αποθηκευτικού χώρου, όπου βρέθηκαν δύο πιθάρια κατά χώραν. Οι ανωτέρω τοικοποιίες έχουν θεμελιωθεί επάνω σε μαρμαροθέτημα *opus sectile* με κρούστες σε πράσινο, λευκό, κοκκινωπό και μαύρο χρώμα (εικ. 1). Διακρίνονται κύκλοι με αστερόμορφα κοσμήματα, τεθλασμένες γραμμές, εξάγωνα και ρόμβοι και στα ανατολικά τμήμα από το πενταόμφαλο. Το τμήμα αυτό διαχωρίζεται από το υπόλοιπο μαρμαροθέτημα με μαρμάρινο βατήρα, που φέρει τόρμο για τη συναρμογή πεσσίσκου. Συμπεραίνουμε ότι πρόκειται για τμήμα ναού ή μικρού παρεκκλησίου, που συνεχιζόταν προς Α., κάτω από την οδό Φ. Αγγουλέ, και προς Ν., κάτω από την όμορη ιδιοκτησία Μαναγού. Μεταξύ του δρόμου και του επιπέδου του μαρμαροθετήματος αποκαλύφθηκαν επάλληλες ταφές. Αρκετά είναι και τα αρχιτεκτονικά μέλη, τα οποία εντοπίστηκαν εντοιχισμένα σε β' χρήση, όπως τμήμα επιστυλίου τέμπλου και επίθημα με σταυρό.

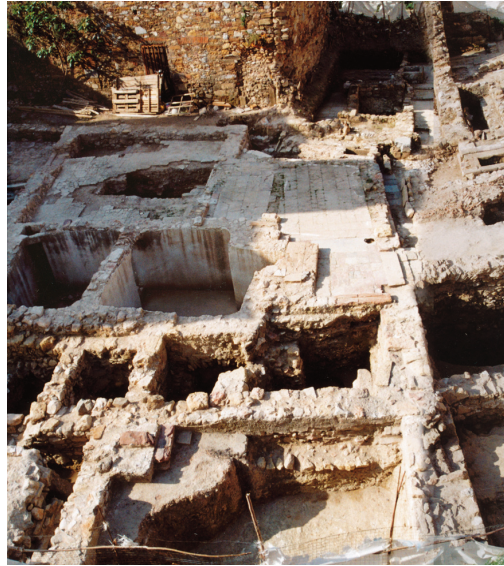
Εικ. 3-4. Πόλη Χίου, συμβολή των οδών Σγούτα και Αγίων Αναργύρων, οικόπεδο Λ. και Μ. Πουλάδα. Γενική άποψη της ανασκαφής και πινάκιο.

Στη νοτιοδυτική γωνία του παραπάνω οικοπέδου, που βρίσκεται στο κέντρο της πόλης της Χίου, σώζονταν τα ερείπια κατοικίας του ύστερου 16ου-17ου αιώνα, γνωστής ως «Οικία Καλλιμασιά» ή «Οικία Μπαχά». Επρόκειτο για μία από τις ελάχιστες διασωθείσες οικίες στην πόλη μετά τον καταστρεπτικό σεισμό του 1881 και αποτελούσε σημαντικό δείγμα της αστικής αρχιτεκτονικής της Χώρας της Χίου. Το 1995 τα υπολείμματα της οικίας κατεδαφίστηκαν αυθαίρετα από τους τότε ιδιοκτήτες, όπως κατεδαφίστηκε και η διώροφη οικία του τέλους του 19ου αιώνα που βρισκόταν στο βόρειο τμήμα του οικοπέδου. Η ανασκαφική έρευνα στο οικόπεδο, που διενεργήθηκε σε δύο περιόδους, ξεκίνησε κατόπιν αιτήματος των σημερινών ιδιοκτητριών, για ανέγερση κτηρίου με υπόγειο.

Κατά την πρώτη ανασκαφική περίοδο (Ιανουάριος-Ιούνιος 2001) αποκαλύφθηκε η εσωτερική λιθόστρωτη αυλή της Οικίας Μπαχά, καθώς και οι έξι χώροι που αποτελούσαν το ισόγειό της, από τους οποίους οι τέσσερις έφεραν πλακόστρωτα δάπεδα. Κάτω από το δάπεδο των δύο χώρων υπήρχαν θολοσκέπαστες δεξαμενές νερού. Τα ανευρεθέντα οικοδομικά λείψανα μπορούν να οδηγήσουν στην υπόθεση ότι το ισόγειο της εν λόγω οικίας είχε επαγγελματικό χαρακτήρα (καταστήματα ή εργαστήρια), ενώ ο όροφος, στον οποίο οδηγούσε κλιμακοστάσιο στη νοτιοδυτική γωνία του κτηρίου, χρησίμευε ως κατοικία.

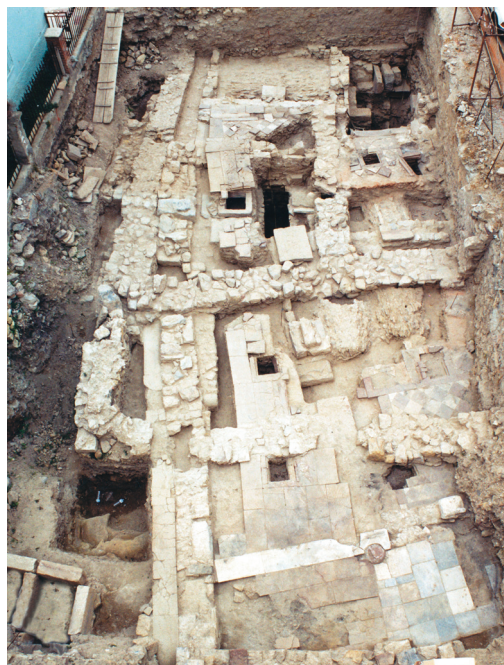
Εικ. 5. Πόλη Χίου, οικόπεδο Α. Ιων. Ζαννάρα. Γενική άποψη της ανασκαφής.

στο παραπάνω οικόπεδο, στην περιοχή Καπέλλα στην πόλη της Χίου, έφερε στο φως οικοδομικά λείψανα που αποδίδονται σε δύο βασικές περιόδους: α) μία στην πρώιμη μεταβυζαντινή περίοδο, στην οποία ανήκει το νότιο κλίτος ενός ναού και β) μία επόμενη φάση στα τέλη του 18ου-αρχές του 19ου αιώνα, στην οποία ανήκουν τα λείψανα της ανώτερης οικοδομικής φάσης. Η εύρεση λίγων οστράκων ελληνιστικών χρόνων σε βάθος 3,90-5,50 μ., δηλώνει τη χρήση του χώρου και κατά τους ελληνιστικούς χρόνους (εικ. 5).

Οι τοιχοποιίες της ανώτερης οικοδομικής φάσης (βάθος 0,80-2,85 μ.) είναι από αργολιθοδομή, έχουν μεγάλο πάχος και πιθανά

αποτελούν θεμελίωση κτηρίου του 19ου αιώνα με χρήση αρτοποιείου που υπήρχε στη θέση αυτή και κατεδαφίστηκε προ τριετίας. Τα οικοδομικά λείψανα της φάσης αυτής εδράζονται σε δάπεδο ναού των πρώιμων μεταβυζαντινών χρόνων, το οποίο έχει αποκαλυφθεί αποσπασματικά και είναι κατασκευασμένο από θυμανούσιμη πέτρα με ρομβοειδή διάταξη εκτός από την ανατολική πλευρά, όπου η κατασκευή του αποκαλυφθέντος δαπέδου είναι από μαρμάρινες και λίθινες πλάκες. Τα έντονα ίχνη καύσης που κάλυπταν το δάπεδο σε όλη την έκτασή του δηλώνει την αιτία καταστροφής του ναού. Επί του δαπέδου αποκαλύφθηκαν επτά συνολικά ανοίγματα οστεοφυλακίων και τρεις κιβωτίοσχημοι ακτέριστοι τάφοι, εκ των οποίων στον ένα εντοπίστηκαν πολλαπλές ταφές. Τοίχος στο νότιο τμήμα του οικοπέδου 7x3/7x10 πιθανόν συνιστά τη νότια εξωτερική τοικοποιία του ναού. Σε επαφή με αυτόν και σε όλη την έκτασή του εκτείνεται αγωγός με πήλινες πλάκες. Στο θολοσκέπαστο χώρο που αποκαλύφθηκε στο δυτικό τμήμα του οικοπέδου θα πρέπει να αποδοθεί χρήση του αποθηκευτικού υπόγειου χώρου της εκκλησίας. Επί της βόρειας εσωτερικής τοικοποιίας του βρέθηκε εντοιχισμένη ενεπίγραφος πλάκα τοποθετημένη ανάποδα, στην οποία αναγράφεται: ΗΡΩΙΔΗ ΑΠΟΛΛΩΝΙΔΩΝ.

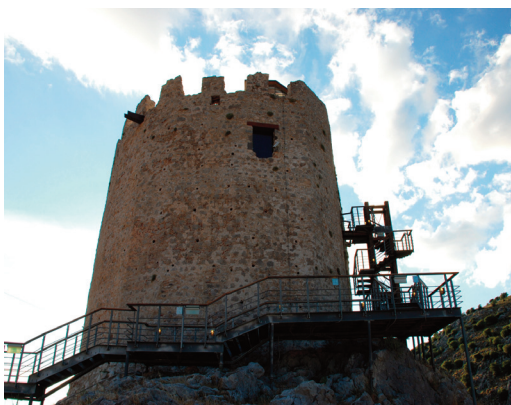
Εικ. 6. Πιτύος. Γενική άποψη πύργου από Δ.

Ο μεσαιωνικός πύργος του Πιτυούς βρίσκεται στο ομώνυμο χωριό της βόρειας Χίου. Πρόκειται για 16πλευρο διώροφο κτίσμα πάνω σε φυσικό βραχώδες έδαφος, λίγο έξω από τον οικισμό. Η κατασκευή του τοποθετείται γενικά στην περίοδο της γενουατοκρατίας (1346-1566) (εικ. 6).

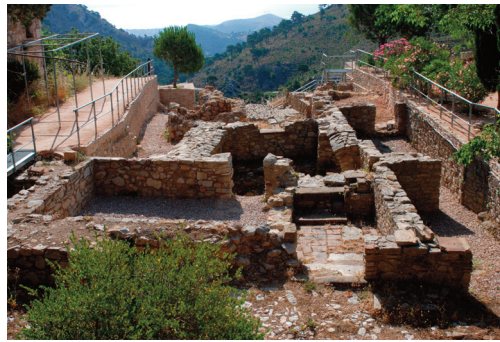
Εικ. 9-10. Καρυές. Νέα Μονή. Ανατολικά κελιά. Γενική άποψη της ανασκαφής και ανοικτό αγγείο.

Από τα ανασκαφικά δεδομένα συμπεραίνουμε ότι τα κτήρια στο μεγαλύτερο μέρος τους ήταν διώροφα. Κάποια από αυτά διέθεταν δωμάτια, υπόγεια προς Δ. και ισόγεια προς Α. λόγω της κλίσης τους πρηνούς, τα οποία όπως προκύπτει από τα ευρήματα χρησιμοποιούνταν ως αποθηκευτικοί και βοηθητικοί χώροι.

Μόνον ένας από τους χώρους βάσει κεραμικής και νομισμάτων, θα μπορούσε να χρονολογηθεί στην υστεροβυζαντινή περίοδο και ειδικότερα στο 14ο αιώνα (εικ. 10). Μετά το σεισμό του 1881 τα κελιά παρέμειναν καταχωμένα, όπως προκύπτει από το πλήθος των ψηφιδών, των γλυπτών και άλλων ευρημάτων που προέρχονται από την κατάρρευση του καθολικού. Μετά και τη συνολική κατάρρευση του συγκροτήματος είναι πολύ πιθανόν οι διαμορφώσεις να περιορίστηκαν στην κατασκευή ενός αγωγού για την απορροή των ομβρίων υδάτων, ο οποίος βρήκε διέξοδο ανάμεσα στα ερείπια με την κατασκευή πρόχειρων ξερολιθιών. Σιγά-σιγά όμως και αυτός καταχώθηκε. Ορισμένα από τα κελιά θα πρέπει να είχαν καταχωθεί πολύ νωρίτερα από το 1881, μετά τον καταστροφικό σεισμό του τέλους του 14ου ή του 16ου αιώνα. Έκτοτε οι χώροι αυτοί παρέμειναν υπαίθριοι ως πλατώματα θέασης προς Α., στην πόλη της Χίου.
