ΟΘΩΜΑΝΙΚΗ ΟΙΚΙΑ ΤΗΣ ΟΔΟΥ ΠΑΙΔΩΝ ΣΤΗ ΧΑΛΚΙΔΑ

ΜΕΛΕΤΗ ΣΥΝΤΗΡΗΣΗΣ & ΑΠΟΚΑΤΑΣΤΑΣΗΣ ΤΟΥ ΔΙΑΚΟΣΜΟΥ ΚΑΙ ΤΩΝ ΞΥΛΙΝΩΝ ΔΟΜΙΚΩΝ ΣΤΟΙΧΕΙΩΝ

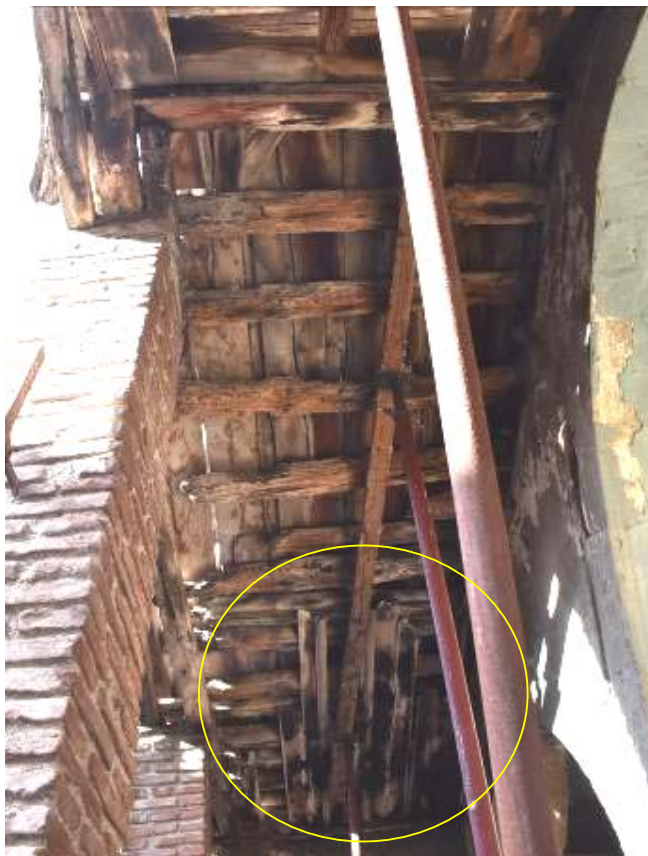
Φωτ. 37 Η οροφή του χώρου ΙΣ0. Εντός πλαισίου τα σανιδώματα που έχουν παραμείνει.

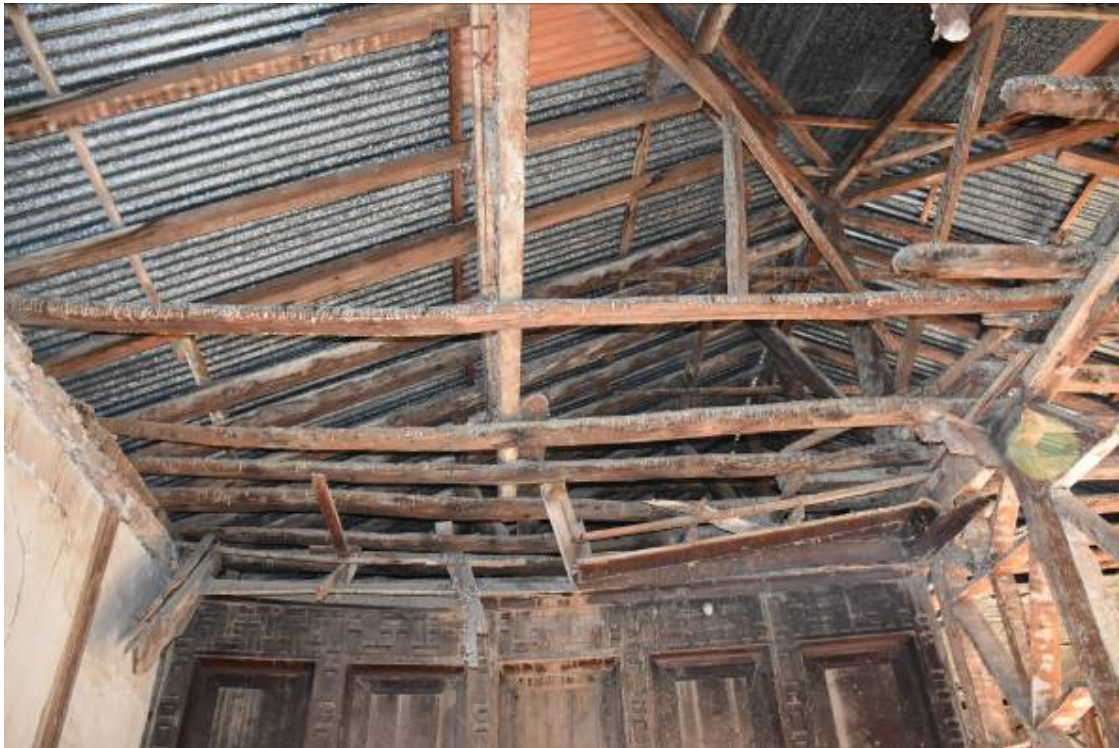
Το περίτεχνο ταβάνι του δυτικού οντά έχει καταρρεύσει. Στη θέση τους σώζονται κάποια τμήματα από το ταβάνι της «ρούγας» της μουσάντρας, το οποίο έχει τον ίδιο διάκοσμο με το ανάλογο τμήμα του ανατολικού οντά καθώς επίσης και η ξυλόγλυπτη κορνίζα που διαχωρίζει τη ρούγα της μουσάντρας από το υπόλοιπο δωμάτιο, η οποία συνεχίζεται και στους αντίστοιχους κατακόρυφους τοίχους.

Φωτ. 60 Η οροφή του δυτικού οντά (Α6).

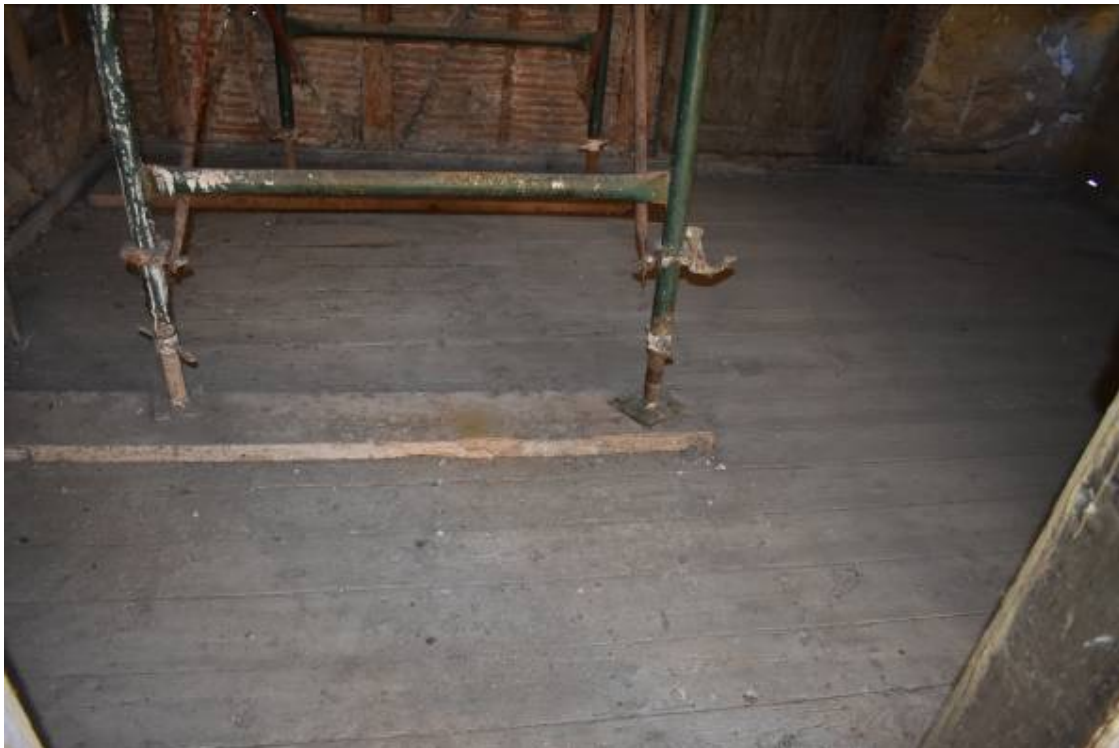
Φωτ. 71 Το δάπεδο του σοφά (A3).

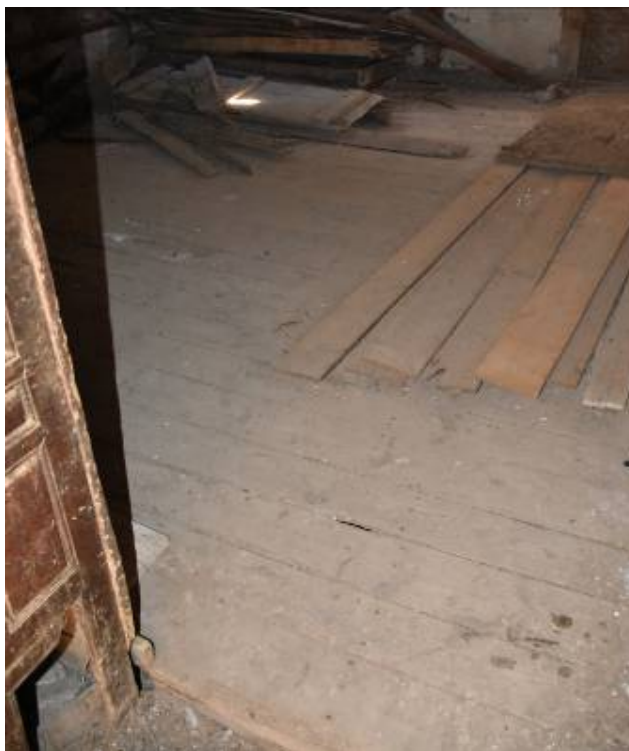
Φωτ. 72 Το δάπεδο του ανατολικού οντά (Α4).

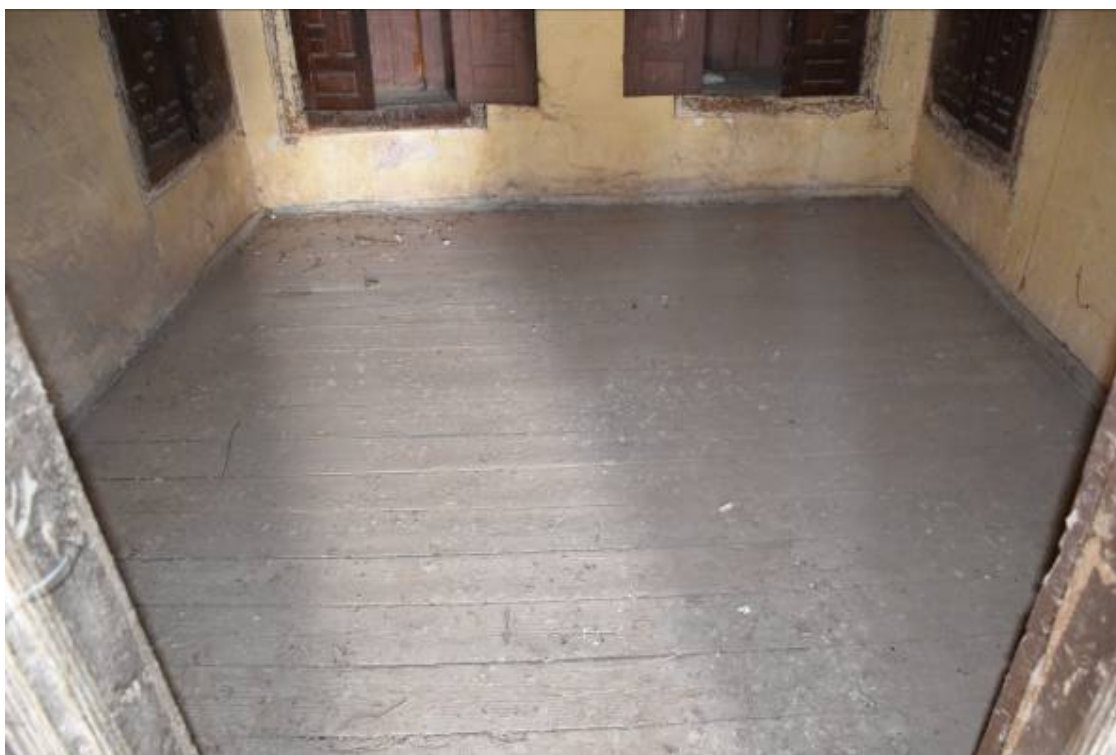
Φωτ. 73 Το δάπεδο του ορτά-οντά (Α5).

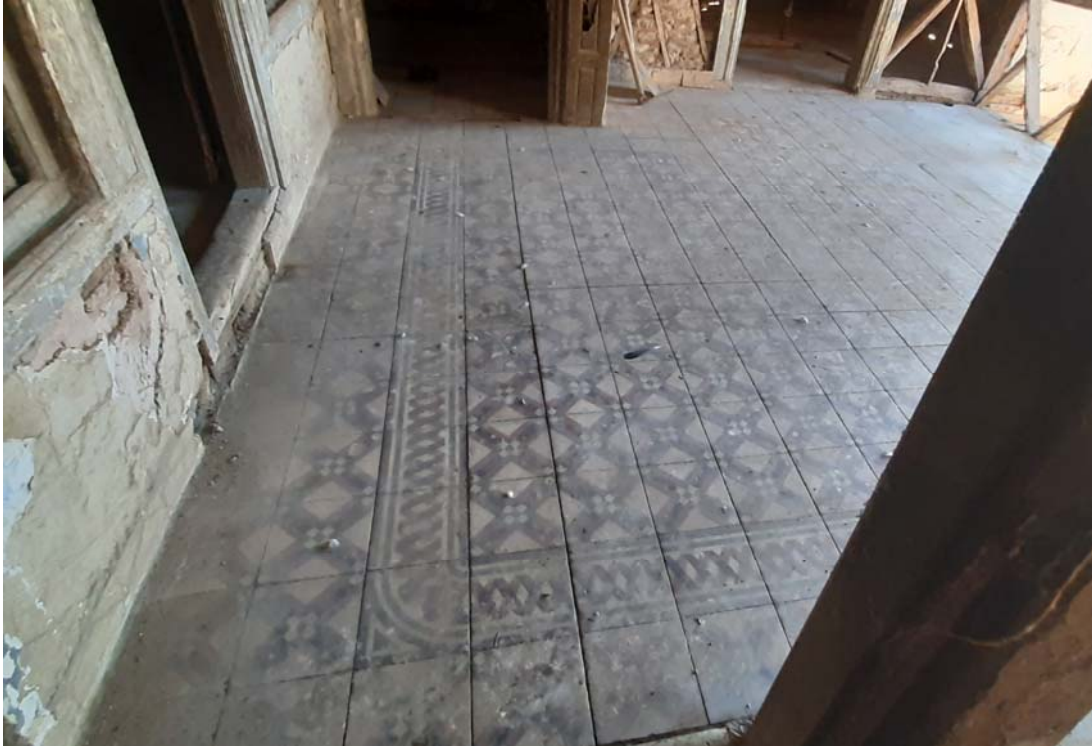
Φωτ. 74 Το νεότερο νεοκλασικό δάπεδο του χαγιατιού (Α2).

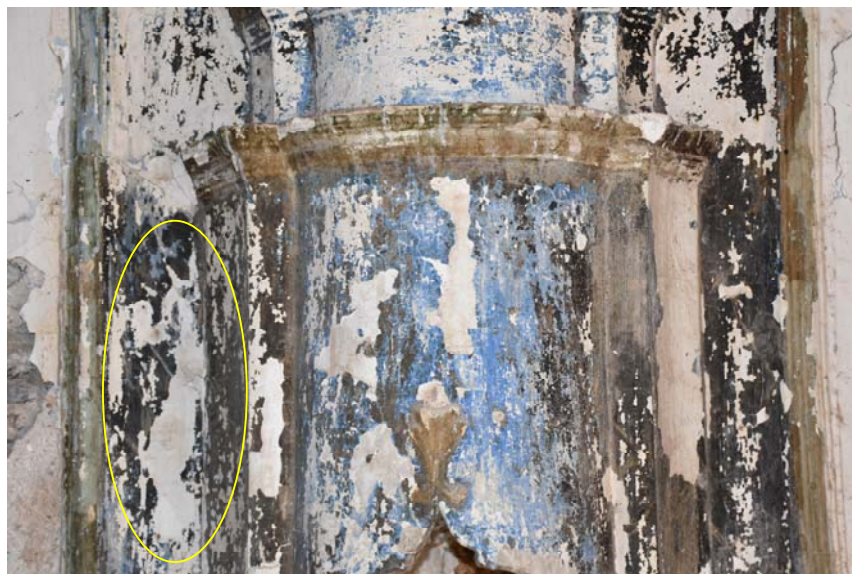
Από φθορά που υπήρχε στο χρωματικό στρώμα, στη δυτική πλευρά της κορνίζας, βρέθηκε επιγραφή γραμμένη πάνω στο γύψινο υπόστρωμα.

Φωτ. 139 Η περιοχή όπου βρέθηκε η επιγραφή, κάτω από το χρωματικό στρώμα.

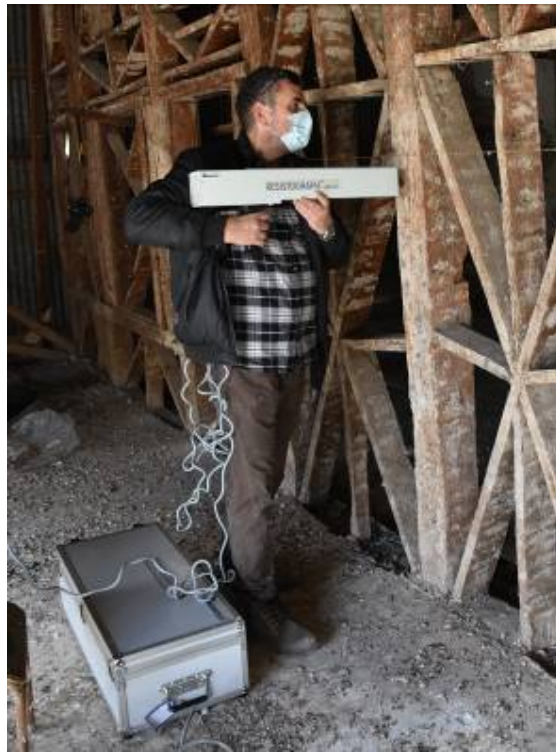
- Μέτρηση 1^η, (διάγραμμα 1): μεταξύ 1^{ου} και 4^{ου} εκ. καθώς και στο 8^ο, 9^ο, 12^ο, και 15^ο εκ., υπάρχει απώλεια και αποσύνθεση της μάζας υλικού.
- Μέτρηση 2^η, (διάγραμμα 2): μεταξύ 1^{ου} και 2^{ου} εκ καθώς και μεταξύ 15^{ου} και 17^{ου} εκ., υπάρχει απώλεια και αποσύνθεση της μάζας υλικού.
- Μέτρηση 3^η, (διάγραμμα 3): μεταξύ 1^{ου} και 3^{ου} εκ. καθώς και στο 5^ο, 11^ο και 12^ο εκ., υπάρχει απώλεια μάζας υλικού.
- Μέτρηση 4^η, (διάγραμμα 4): στο 3^ο εκ., υπάρχει απώλεια και αποσύνθεση της μάζας υλικού.
- Μέτρηση 5^η, (διάγραμμα 5): μεταξύ 1^{ου} και 2^{ου} εκ., υπάρχει απώλεια και αποσύνθεση της μάζας υλικού.

Φωτ. 151 Μέτρηση της πυκνότητας του ξύλου σε ύψος 1,40μ. από το δάπεδο (μπροστινή πλευρά, πάχους 17εκ.).

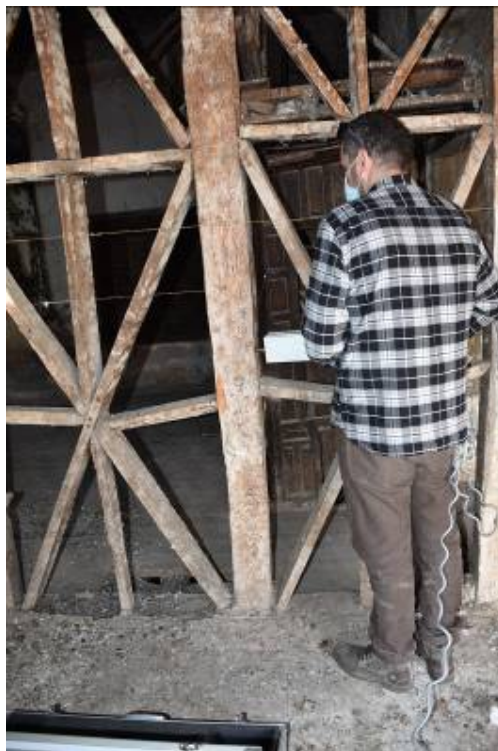
Φωτ. 153 Μέτρηση της πυκνότητας του ξύλου σε ύψος 1,10μ. από το δάπεδο (πλαϊνή πλευρά, πάχους 15εκ.).

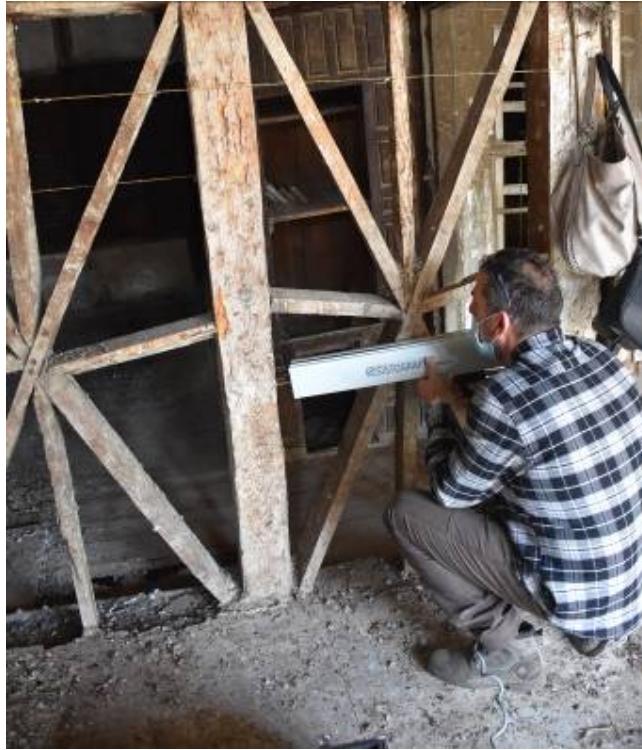
Φωτ. 155 Μέτρηση της πυκνότητας του ξύλου σε ύψος 0,70μ. από το δάπεδο (πλαϊνή πλευρά, πάχους 15εκ.).

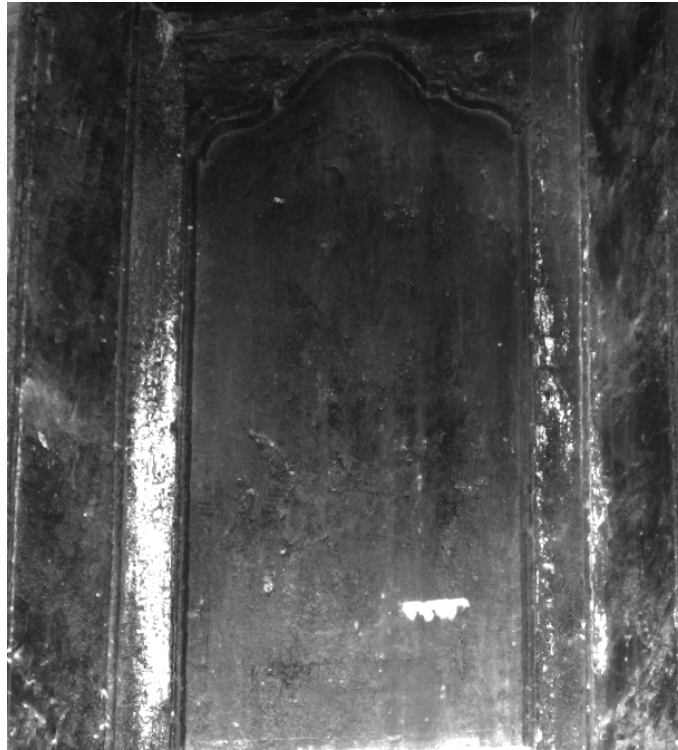
Φωτ. 159 Φωτογράφιση με το σύστημα Mysis στα 600nm (ορατό φάσμα). Οι ρύποι και το βερνικόχρωμα καλύπτουν λεπτομέρειες της ζωγραφικής του δεύτερου άνω ταμπλά της μουσάντρας του ανατολικού οντά.

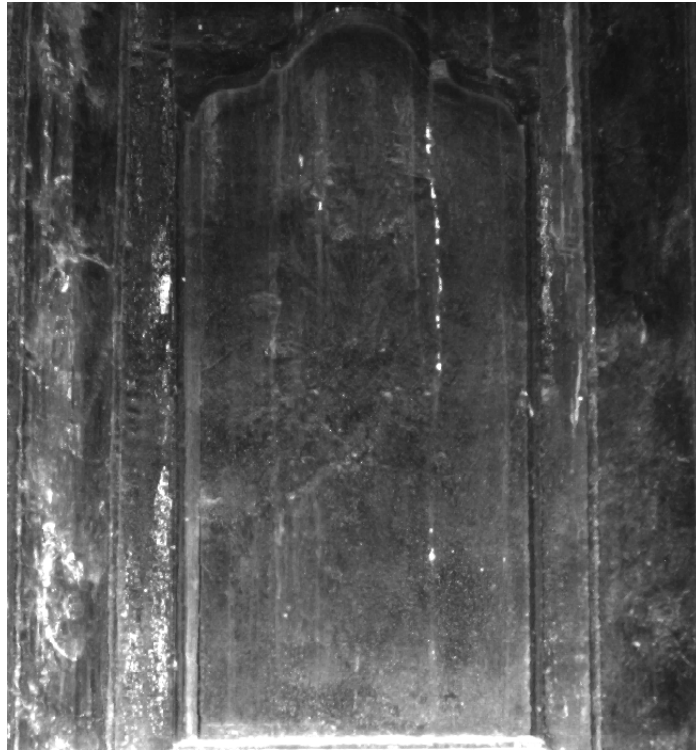
Φωτ. 161 Φωτογράφιση με το σύστημα Mysis στα 600nm (ορατό φάσμα). Οι ρύποι και το βερνικόχρωμα καλύπτουν λεπτομέρειες της ζωγραφικής του τρίτου άνω ταμπλά της μουσάντρας του ανατολικού οντά.

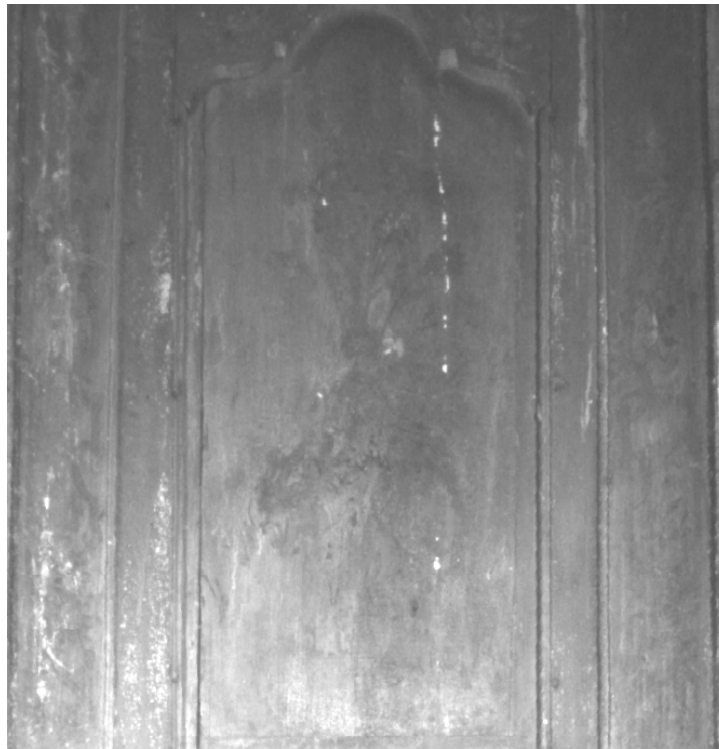
Φωτ. 162 Φωτογράφιση με το σύστημα Mysis στα 1000nm (IR, υπέρυθρο) στο οποίο διακρίνονται οι λεπτομέρειες της ζωγραφικής του τρίτου άνω ταμπλά της μουσάντρας του ανατολικού οντά.

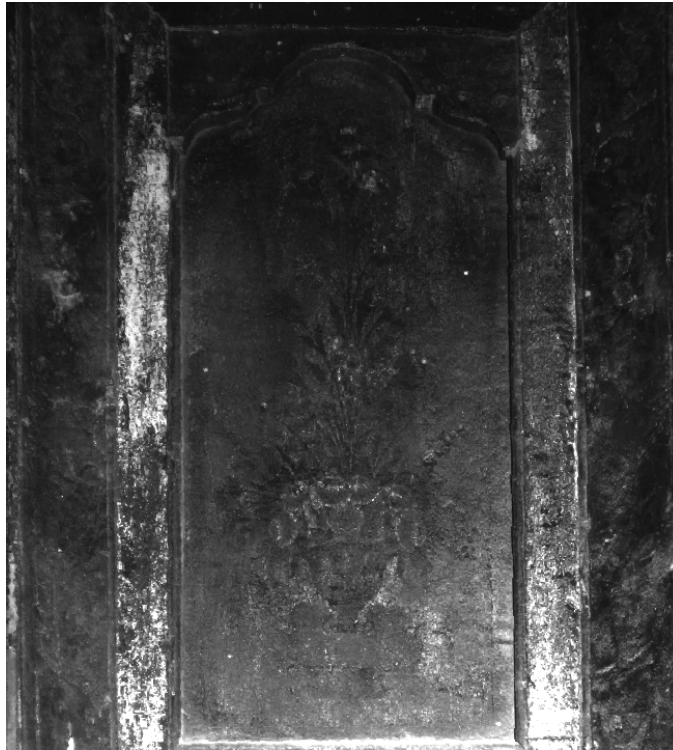
Φωτ. 163 Φωτογράφιση με το σύστημα Muisis στα 600nm (ορατό φάσμα). Οι ρύποι και το βερνικόχρωμα καλύπτουν λεπτομέρειες της ζωγραφικής του τέταρτου άνω ταμπλά της μουσάντρας του ανατολικού οντά.

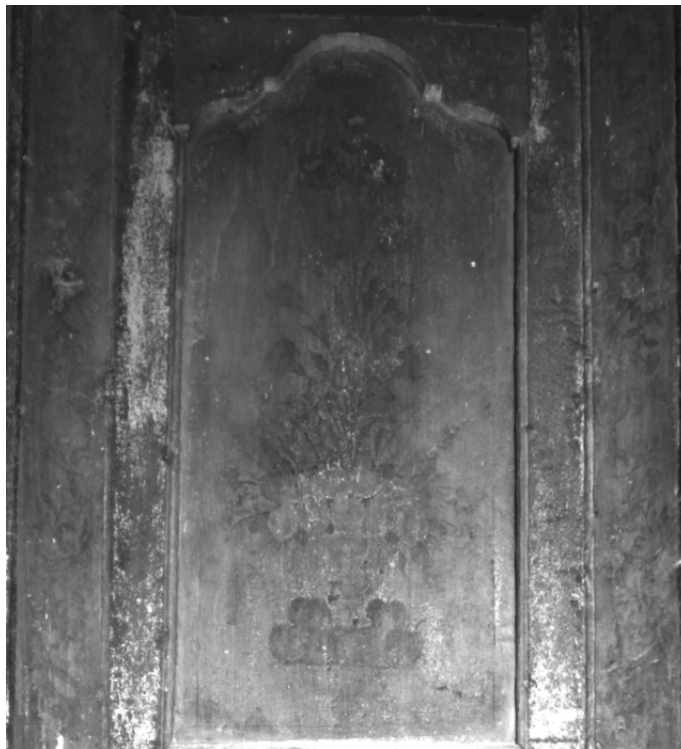
Φωτ. 164 Φωτογράφιση με το σύστημα Muisis στα 1000nm (IR, υπέρυθρο) στο οποίο διακρίνονται οι λεπτομέρειες της ζωγραφικής του τέταρτου άνω ταμπλά της μουσάντρας του ανατολικού οντά.

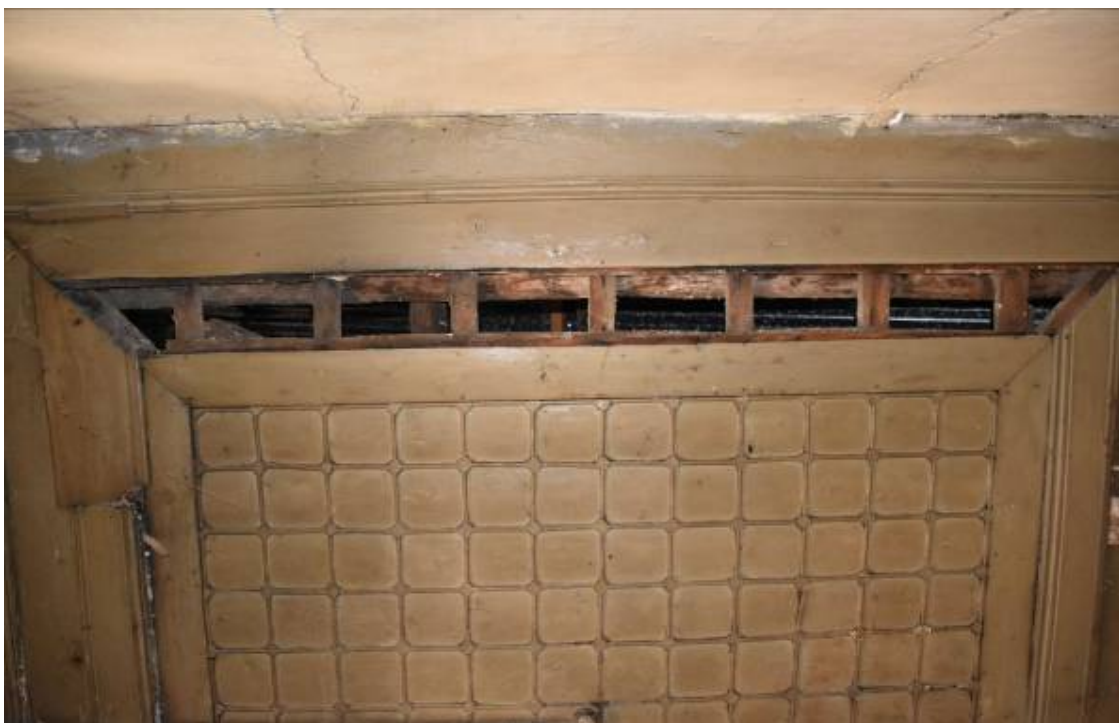
Φωτ. 182 Απώλεια τμημάτων στην οροφή του ορτά-σοφά (Α5).

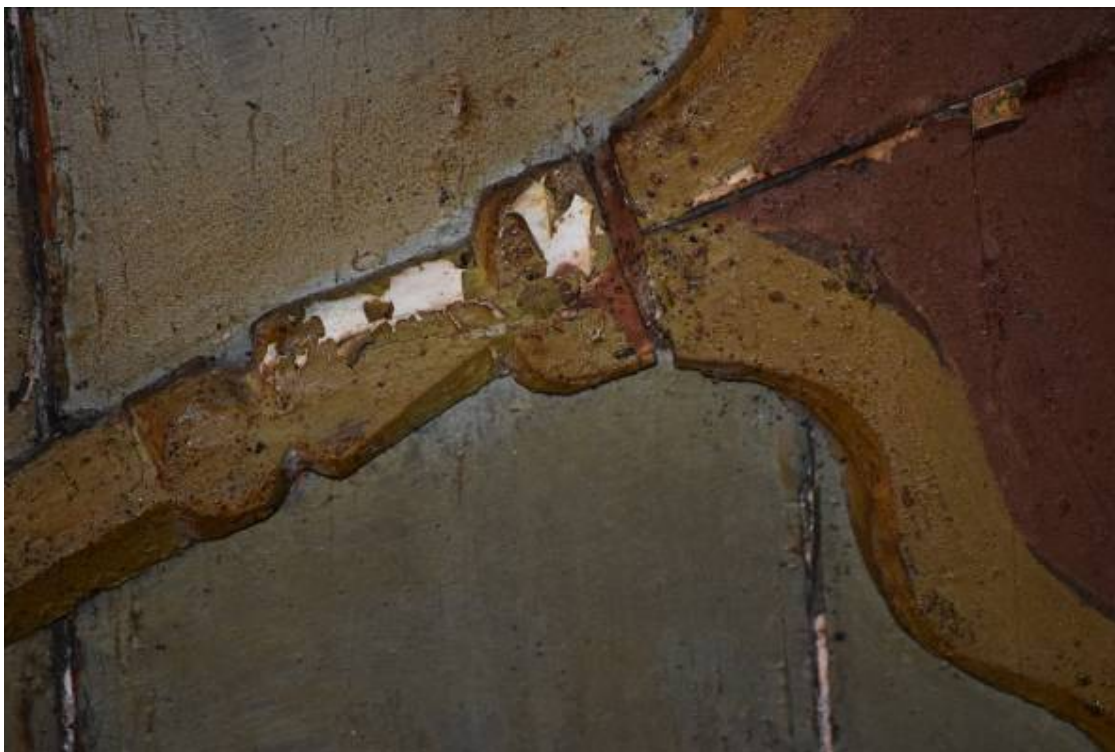
Φωτ. 200 Απώλειες χρωματικού διακόσμου και αποκολλημένο ζωγραφικό στρώμα στην οροφή του ανατολικού οντά (Α4).

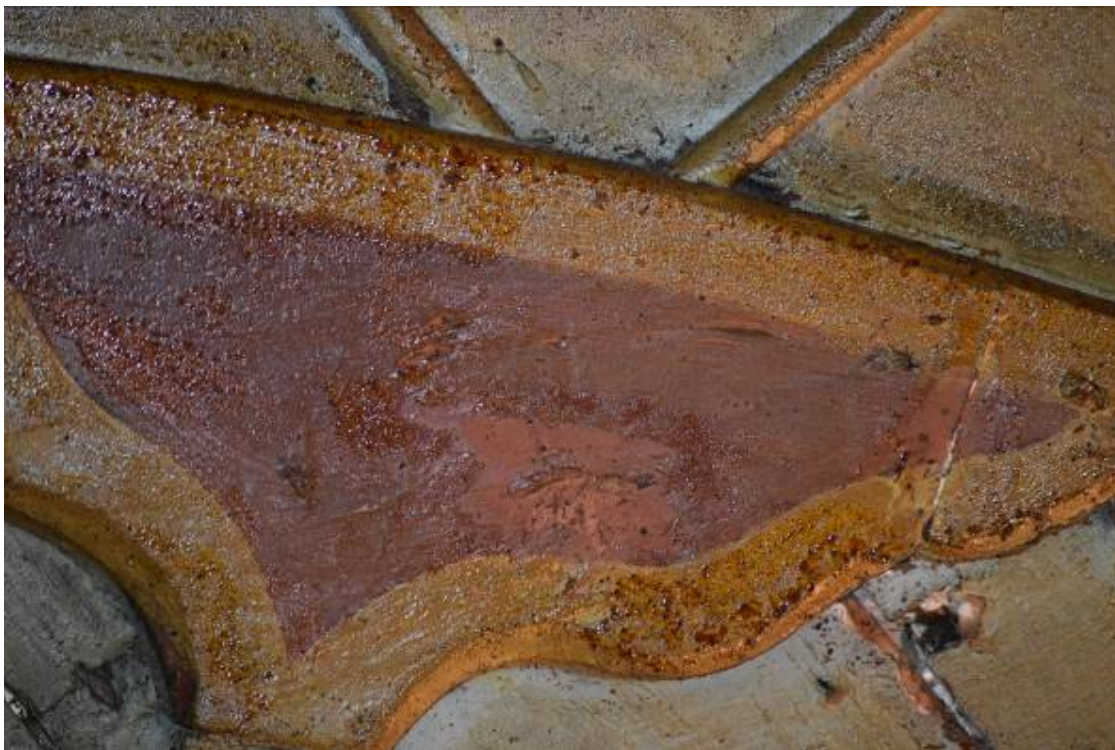
Φωτ. 203 Οξειδωμένο βερνίκι στην οροφή του ανατολικού οντά (Α4).

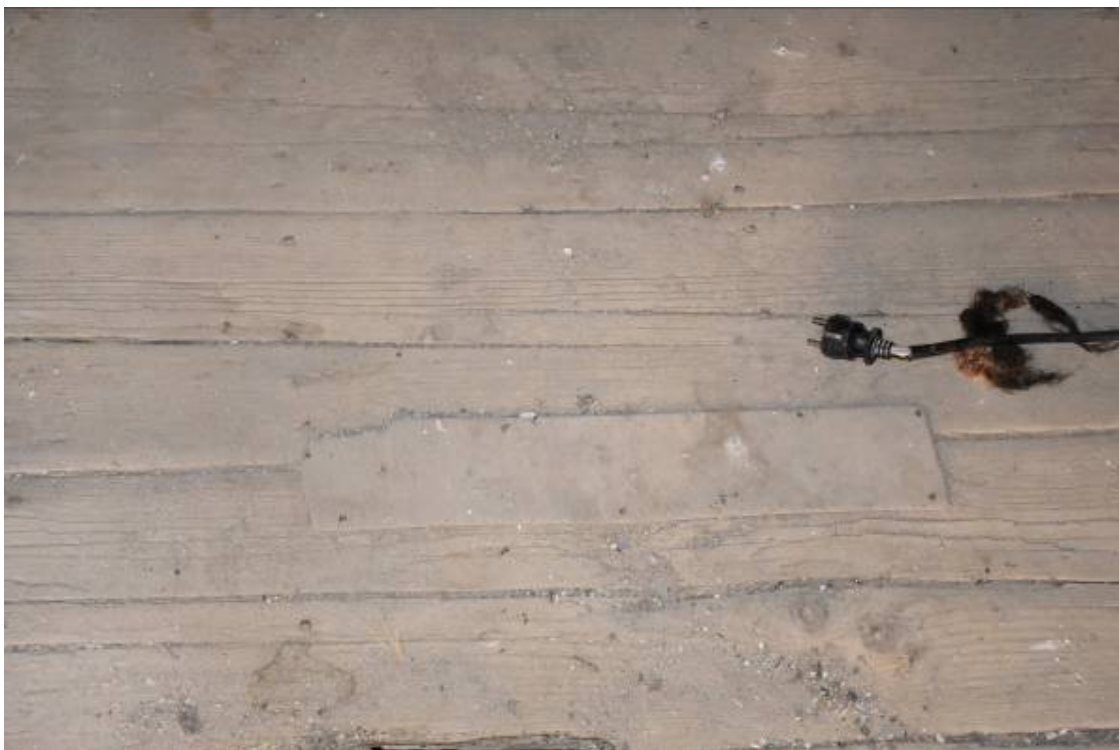
Έχουν τοποθετηθεί μικρά τμήματα νέου ξύλου στο δάπεδο των χώρων ΗΜ2 και ΗΜ3, ενώ στα δυτικά τμήματα του εξώστη (Α1), του δυτικού οντά (Α6) και του ΗΜ1, έχουν τοποθετηθεί μεγάλα τμήματα ξύλου (κόντρα πλακέ) για να επιτραπεί η διέλευση στους χώρους, λόγω της απώλειας των δαπέδων στις περιοχές αυτές.

Φωτ. 214 Τοποθέτηση μικρών τμημάτων νέου ξύλου στο δάπεδο του χώρου ΗΜ2.

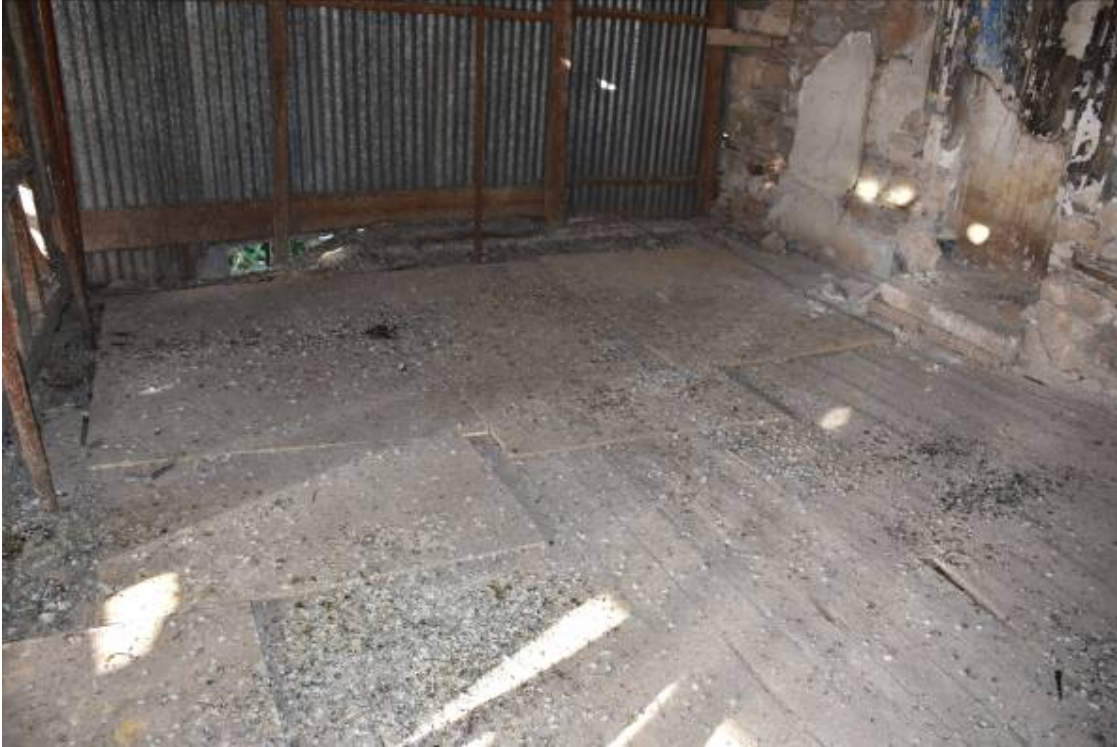
Φωτ. 217 Τοποθέτηση μεγάλων τμημάτων νέου ξύλου (κόντρα πλακέ) στο δυτικό τμήμα του δαπέδου του δυτικού οντά (Α6).

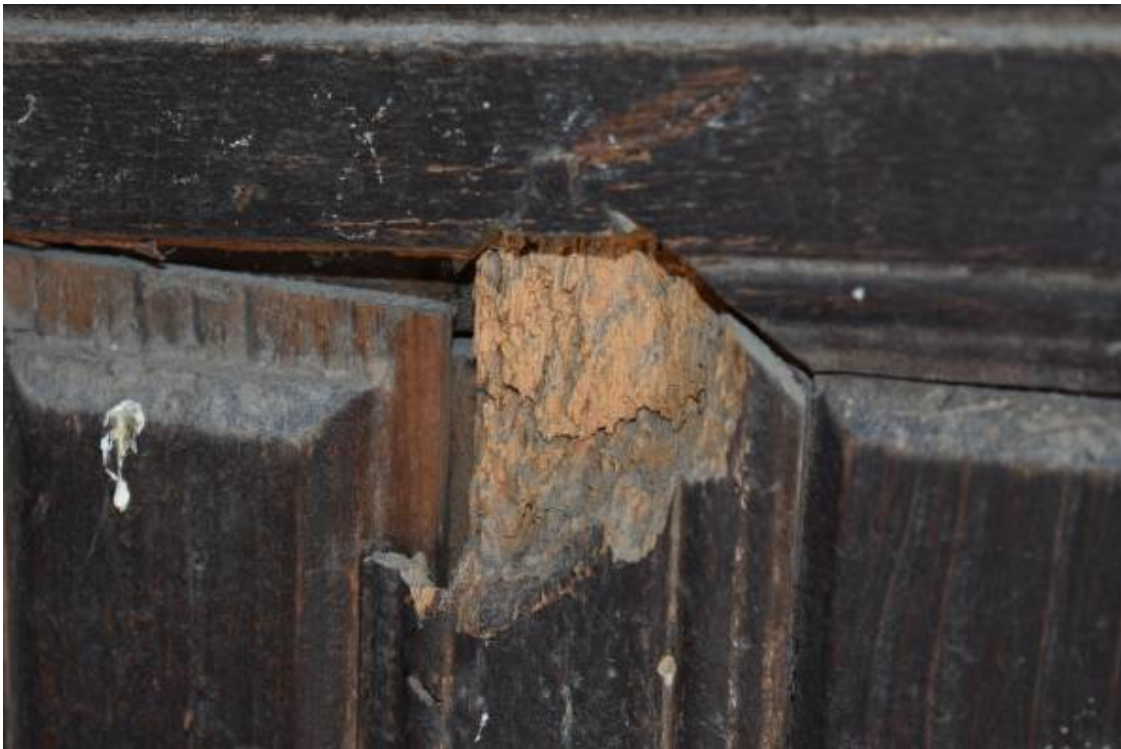
Φωτ. 226 Απώλεια ξύλινου τμήματος από τη δράση ξυλοφάγων εντόμων στη θύρα του δυτικού οντά (Α6).

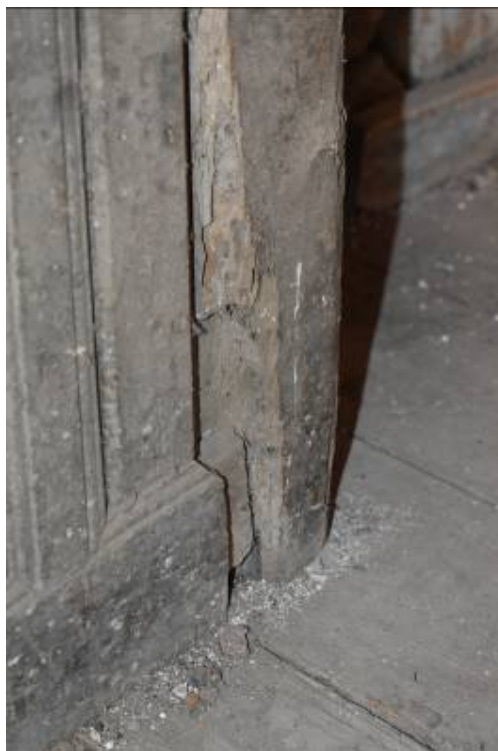
Φωτ. 227 Απώλεια ξύλινου τμήματος από τη δράση ξυλοφάγων εντόμων στη θύρα του δυτικού οντά (Α6).

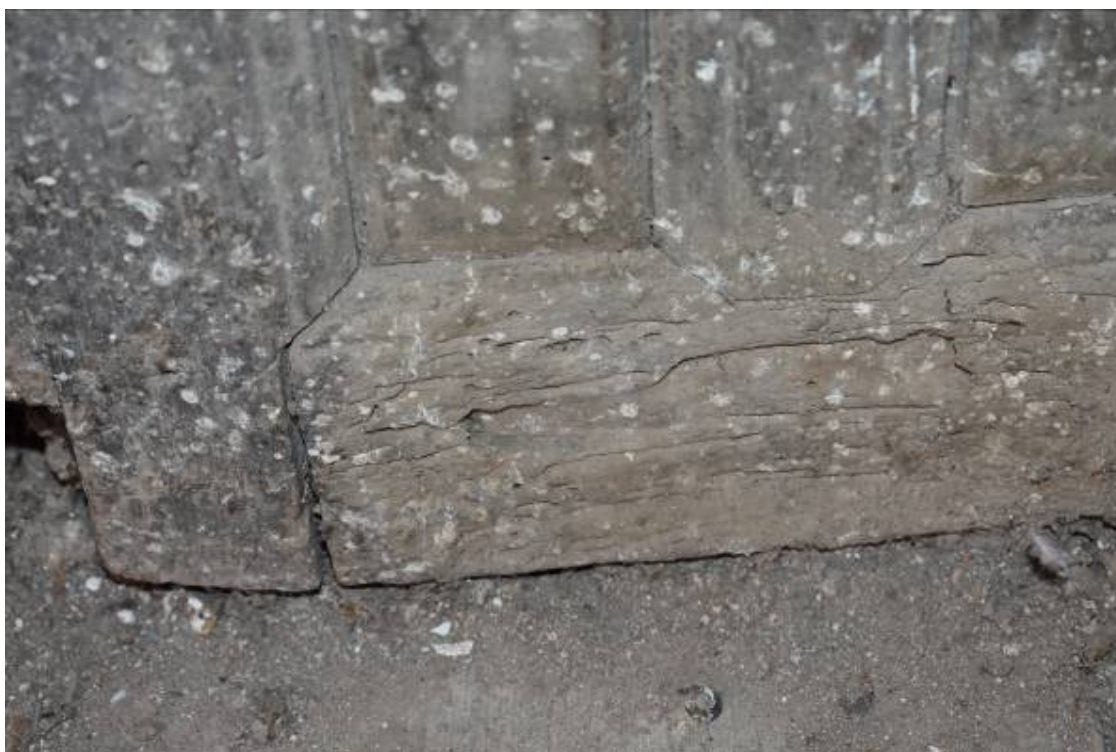
Φωτ. 228 Απώλεια ξύλινου τμήματος από τη δράση ξυλοφάγων εντόμων στη θύρα του δυτικού οντά (Α6).

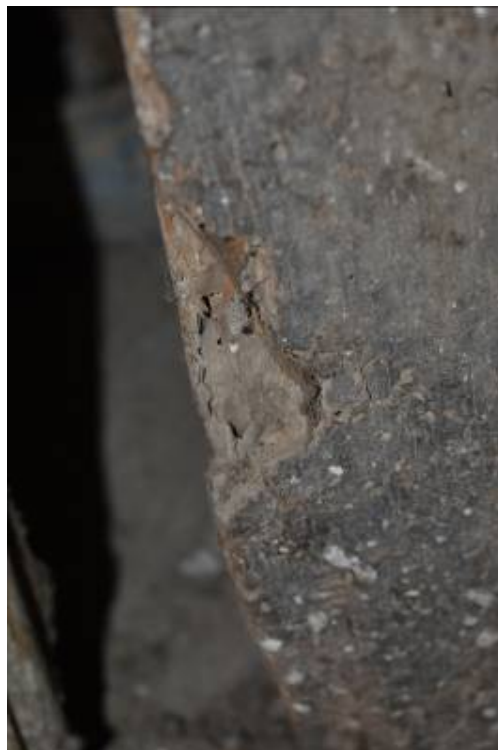
Φωτ. 230 Απώλεια ξύλινου τμήματος από τη δράση ξυλοφάγων εντόμων στη θύρα του δυτικού οντά (Α6).

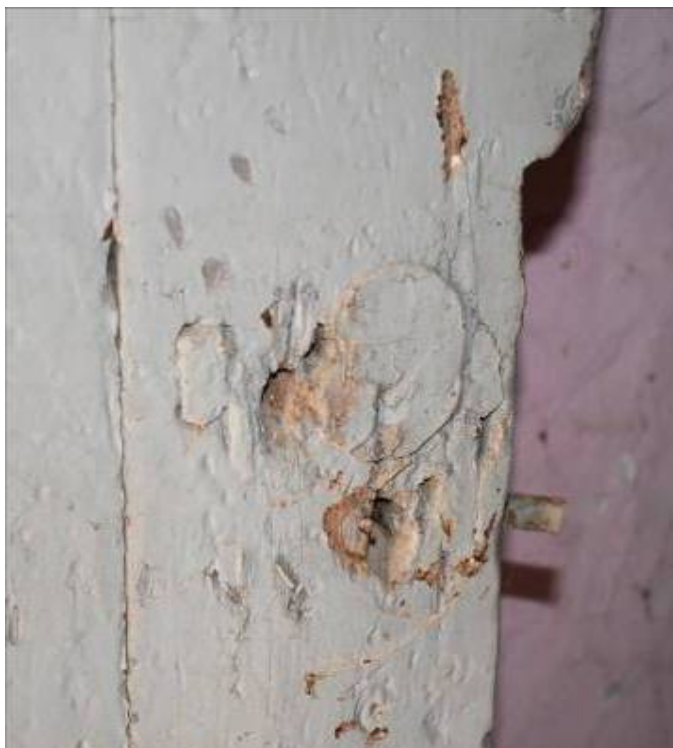
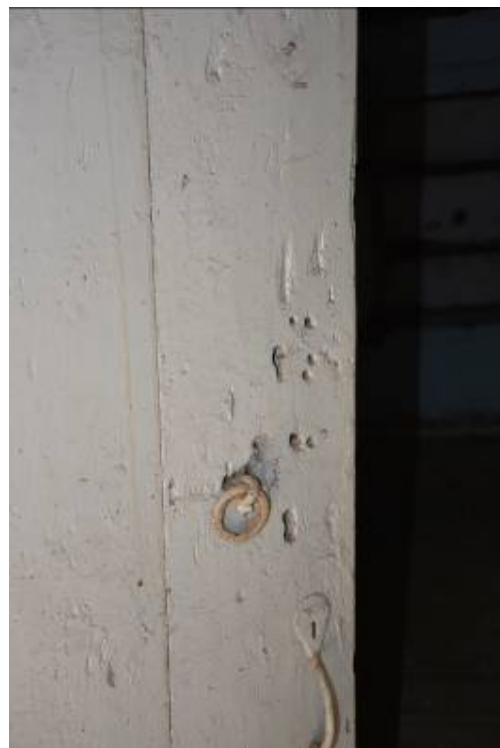
Μικρορωγμές παρατηρούνται στις περιοχές συνδέσεων με τα μεταλλικά οξειδωμένα καρφιά, ενώ εκδορές και οπές υπάρχουν σε όλη την έκτασή τους και κυρίως στις περιοχές που έχει πραγματοποιηθεί αλλαγή των μεταλλικών μηχανισμών.

Φωτ. 231 Εκδορές και οπές στην περιοχή των μεταλλικών μηχανισμών των θυρών των χώρων ΗΜ2 και ΗΜ3.

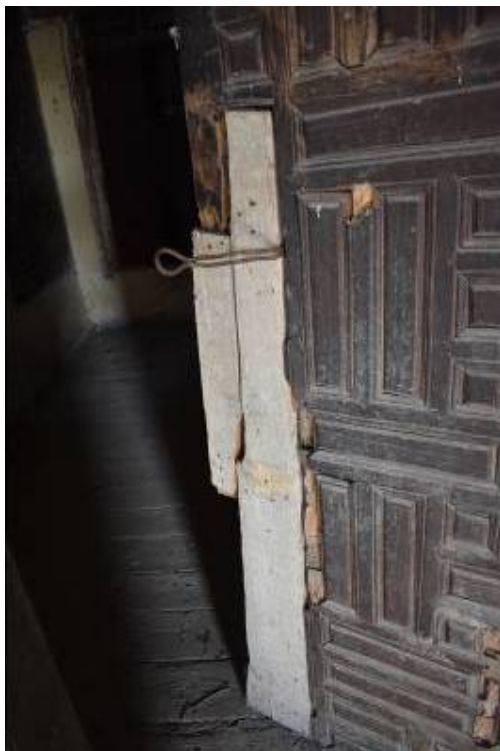
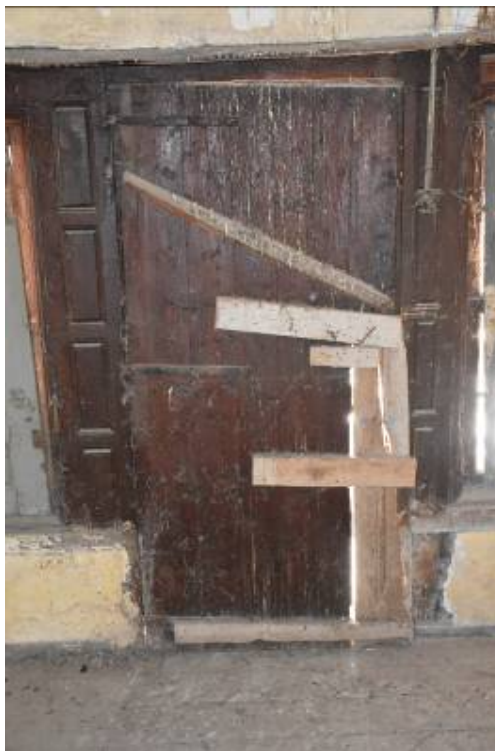
Φωτ. 233 Τοποθέτηση νέων τμημάτων ξύλου στη θύρα του ορτά-σοφά (A5).

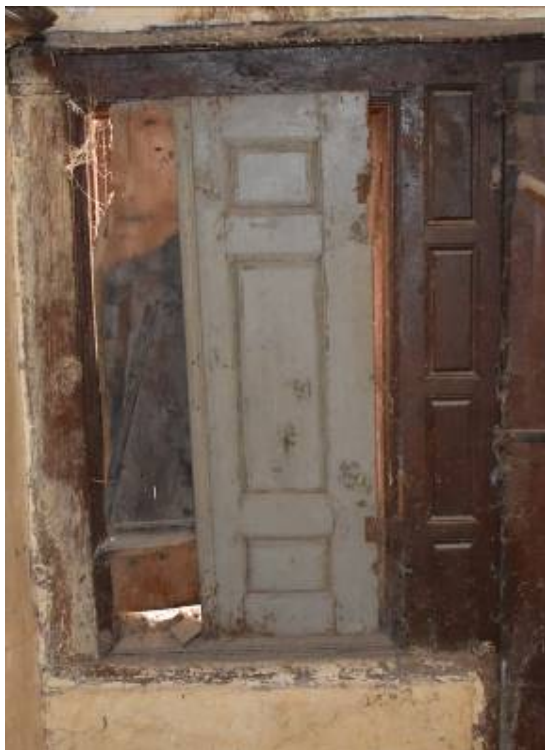
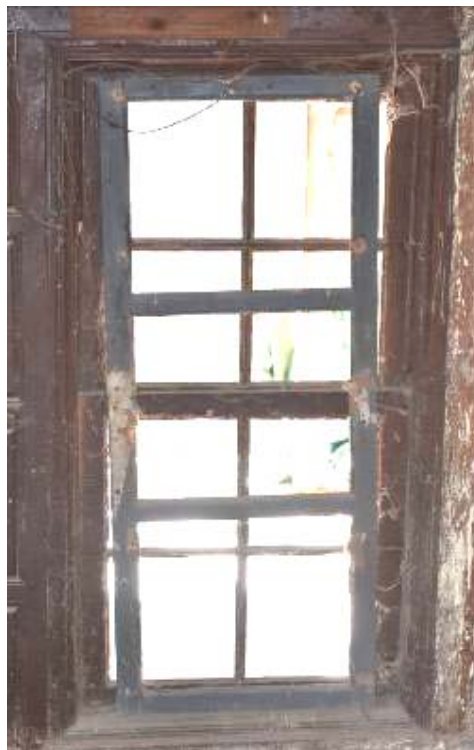
Φωτ. 234 Τοποθέτηση παλαιών ξύλινων τμημάτων πιθανώς από άλλη κατασκευή (αριστερά) και νέου πλαισίου (δεξιά) στα παράθυρα του ορτά-σοφά (A5).

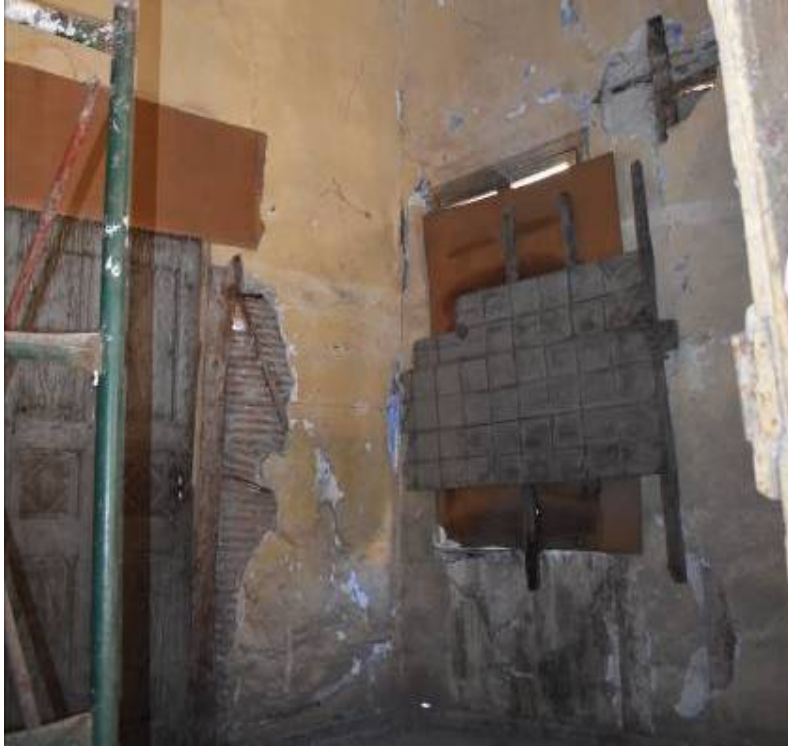
Φωτ. 235 Χρήση τμήματος οροφής και νέου ξύλου για τη σφράγιση ανοίγματος στο χώρο του σοφά (Α3).

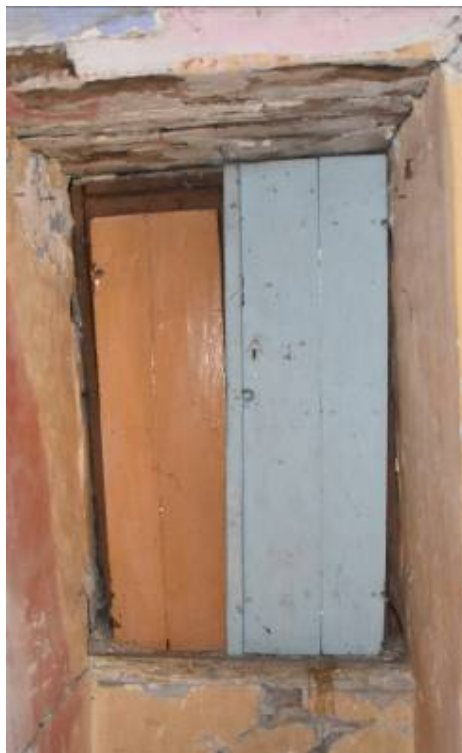
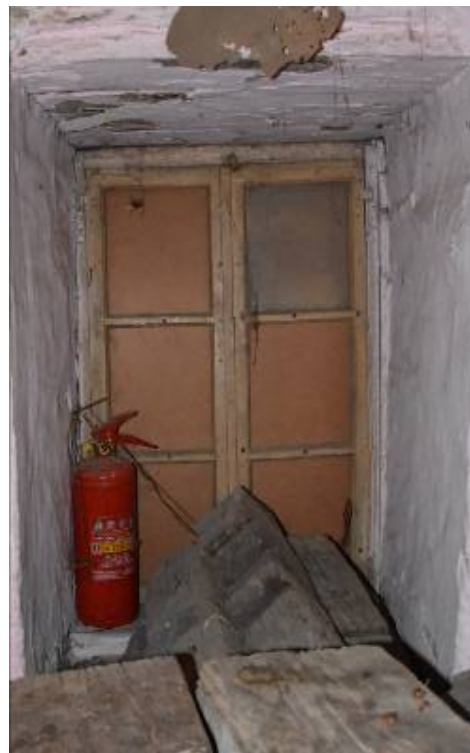
Σε αρκετές απώλειες των ξύλινων τμημάτων έχουν τοποθετηθεί τμήματα νέου ξύλου, ενώ η έλλειψη σκούρων και τζαμιών στα παράθυρα της οικίας είχε ως αποτέλεσμα τη σφράγισή τους με νέα τμημάτων ξύλου ή είτε παλαιού σε δεύτερη χρήση. Επιπλέον, οι θύρες των δύο οντάδων βρίσκονται εκτός της φυσικής τους θέσης, ακουμπισμένες στους τοίχους του ορόφου.

Φωτ. 236 Τοποθέτηση παλαιών ξύλινων τμημάτων πιθανώς από άλλη κατασκευή (αριστερά) και νέου (δεξιά) στα παράθυρα του χώρου ΗΜ2.

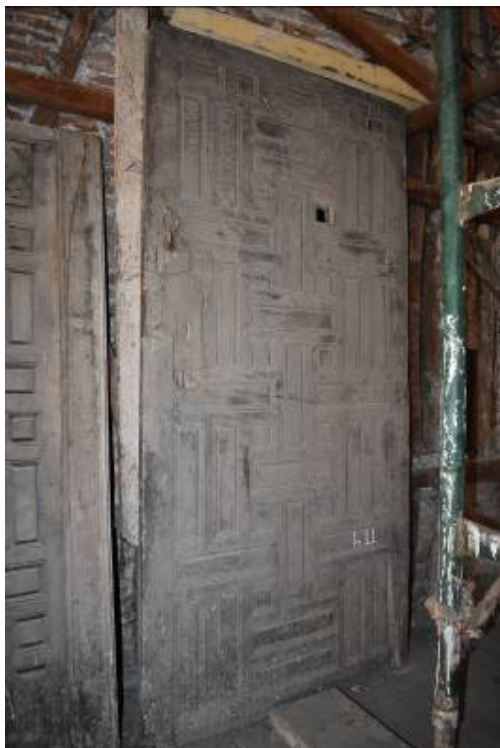
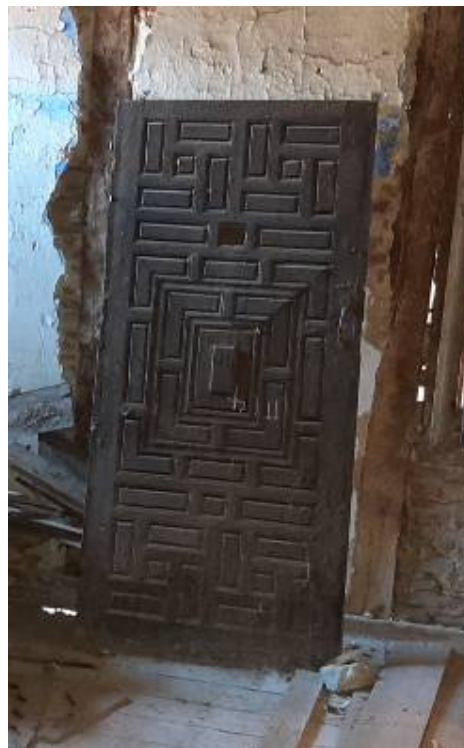
Φωτ. 237 Οι δύο θύρες των οντάδων, εκτός της φυσικής τους θέσης, ακουμπισμένες σε τοίχους του ορόφου,

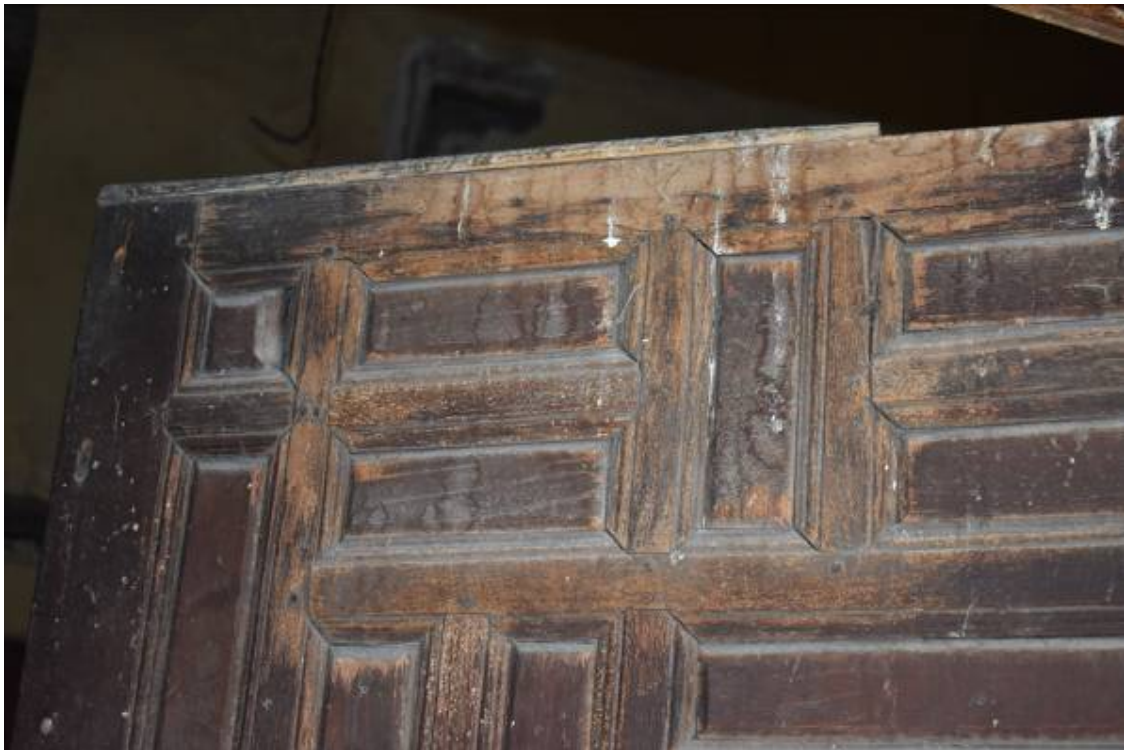
Φωτ. 240 Απώλεια χρωματικού στρώματος στη θύρα του ορτά-σοφά (A5).

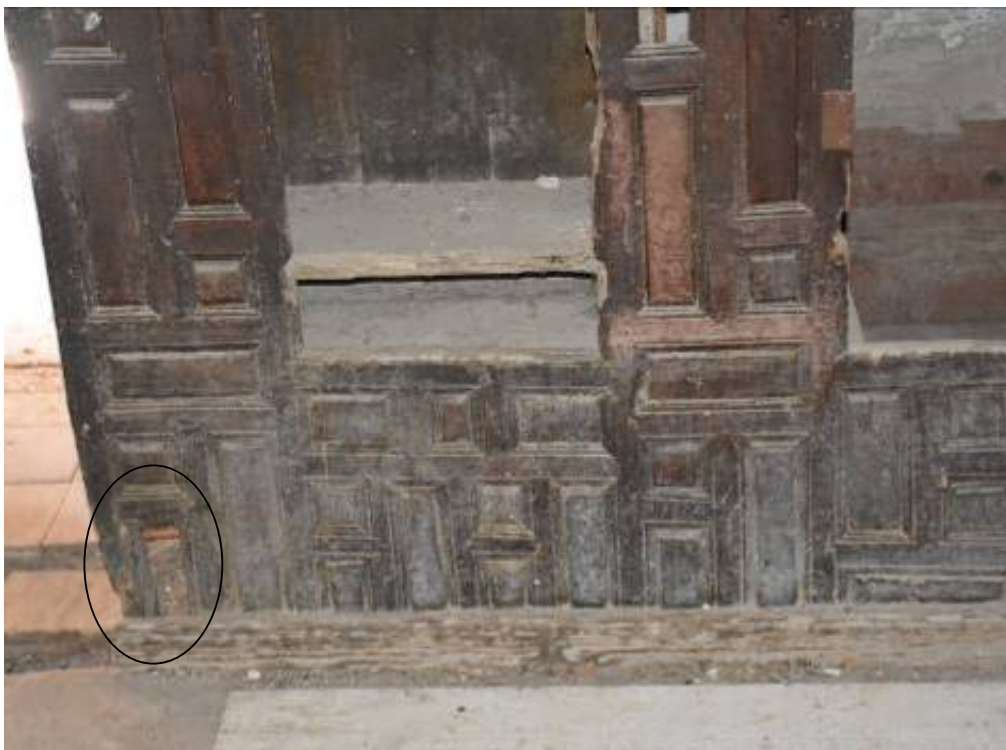
Φωτ. 244 Απώλειες ξύλινων τμημάτων στη μουσάντρα του ανατολικού οντά (A4).
