ΟΘΩΜΑΝΙΚΗ ΟΙΚΙΑ ΤΗΣ ΟΔΟΥ ΠΑΙΔΩΝ ΣΤΗ ΧΑΛΚΙΔΑ

ΜΕΛΕΤΗ ΣΥΝΤΗΡΗΣΗΣ & ΑΠΟΚΑΤΑΣΤΑΣΗΣ ΤΟΥ ΔΙΑΚΟΣΜΟΥ ΚΑΙ ΤΩΝ ΞΥΛΙΝΩΝ ΔΟΜΙΚΩΝ ΣΤΟΙΧΕΙΩΝ

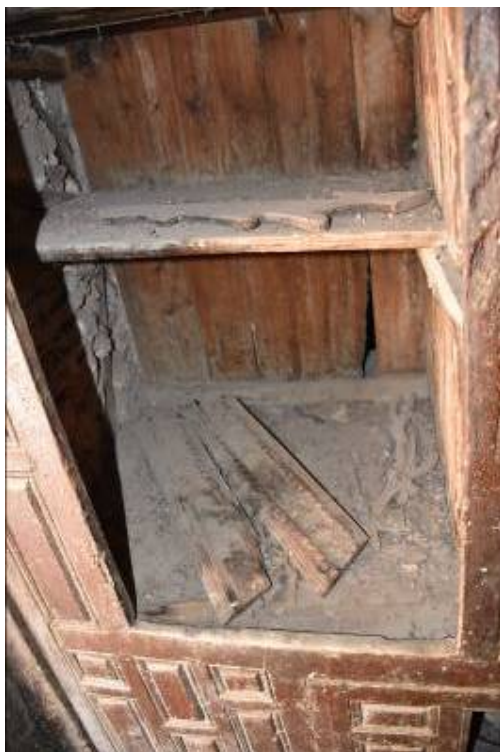
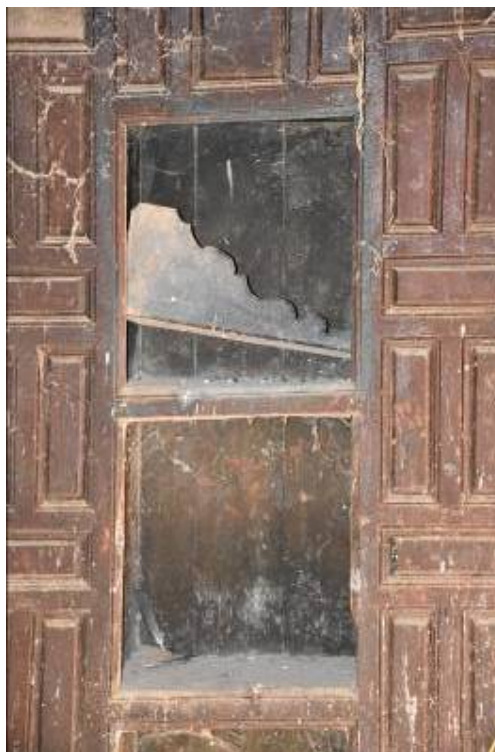
Φωτ. 245 Διακοσμητικές γωνίες τοποθετημένες στα ράφια των μουσάντρων.

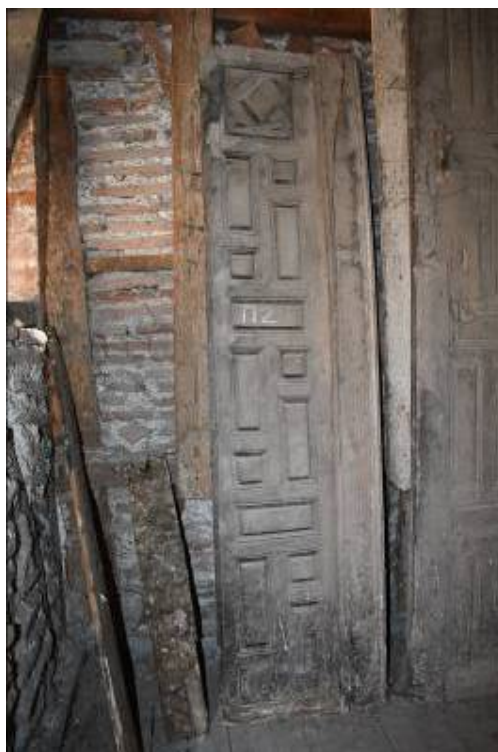
Φωτ. 246 Φύλλο της μουσάντρας του ανατολικού οντά (A4) ακουμπισμένο σε τοίχο του σοφά (A3).

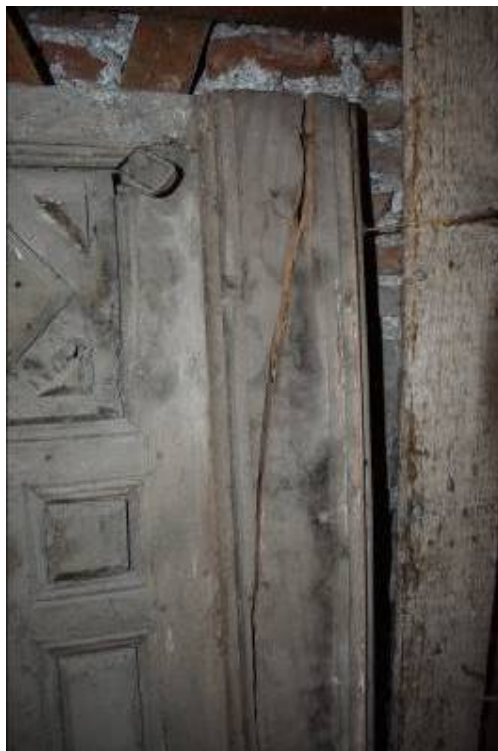
Επίσης, παρατηρούνται ρωγμές, αποκολλήσεις και στρεβλώσεις των ξύλινων τεμαχίων τους.

Φωτ. 247 Ρωγμάτωση σε φύλλο μουςάντρας.

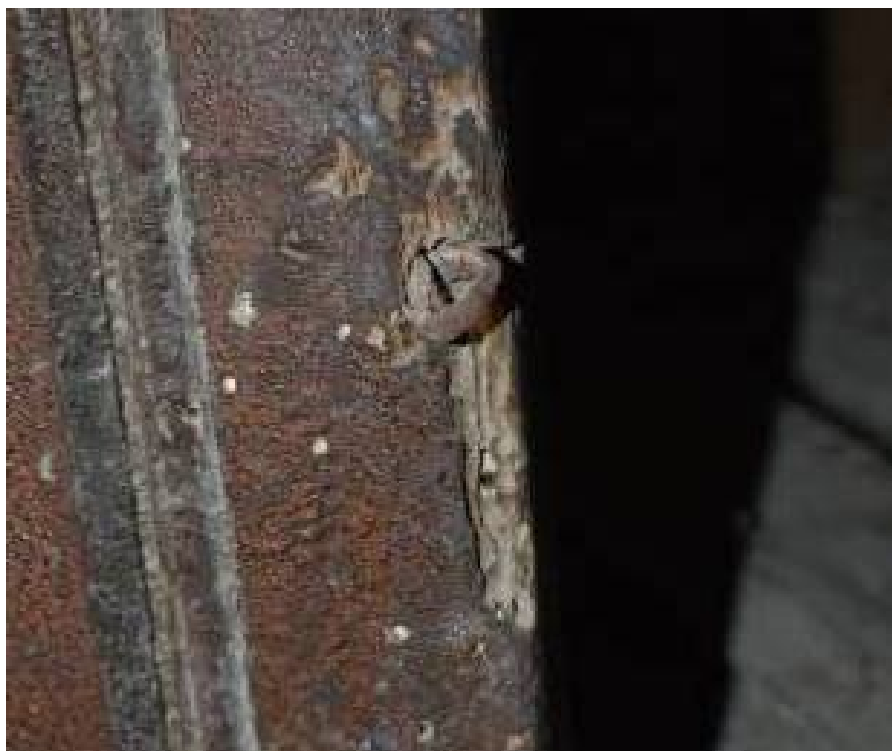
Μικρορωγμές παρατηρούνται στις περιοχές συνδέσεων με τα μεταλλικά οξειδωμένα καρφιά, ενώ εκδορές και οπές υπάρχουν σε όλη την έκτασή τους.

Φωτ. 248 Οξειδωμένος σύνδεσμος.

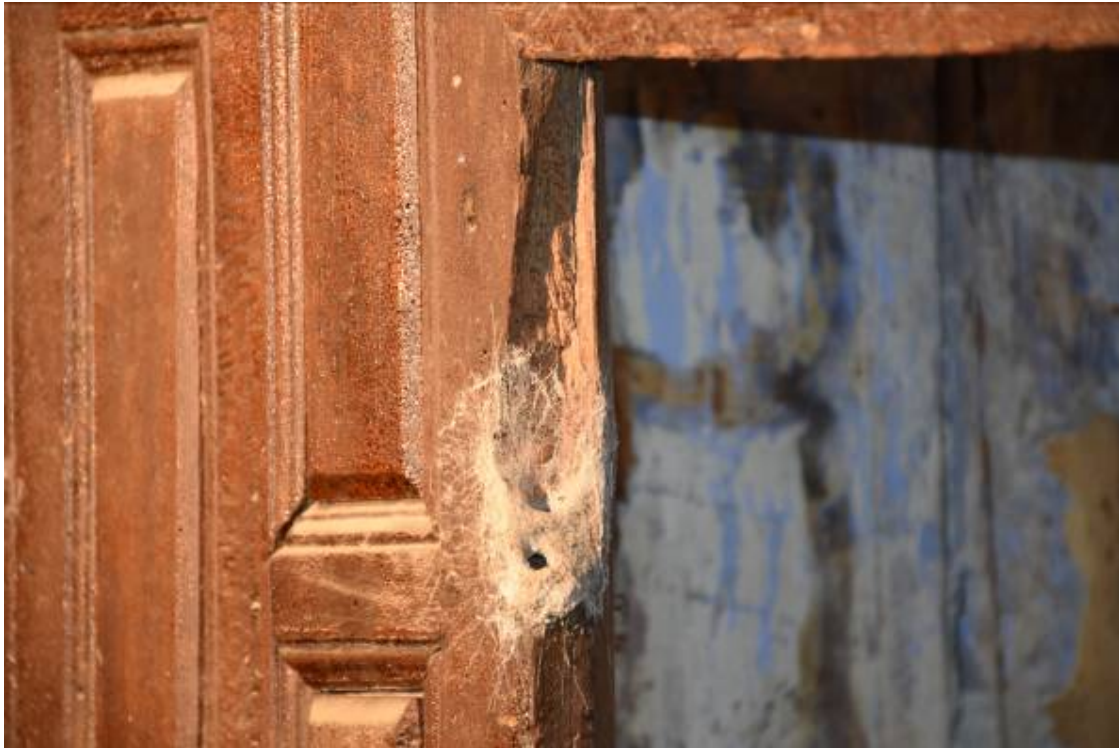
Διαπιστώνεται διάβρωση του ξύλινου φορέα, ενώ υπάρχουν τμήματα τα οποία έχουν προβληθεί από σηπτικούς μύκητες (καστανή σήψη) και ξυλοφάγα έντομα.

Φωτ. 249 Απώλεια υλικού από την δράση των ξυλοφάγων εντόμων.

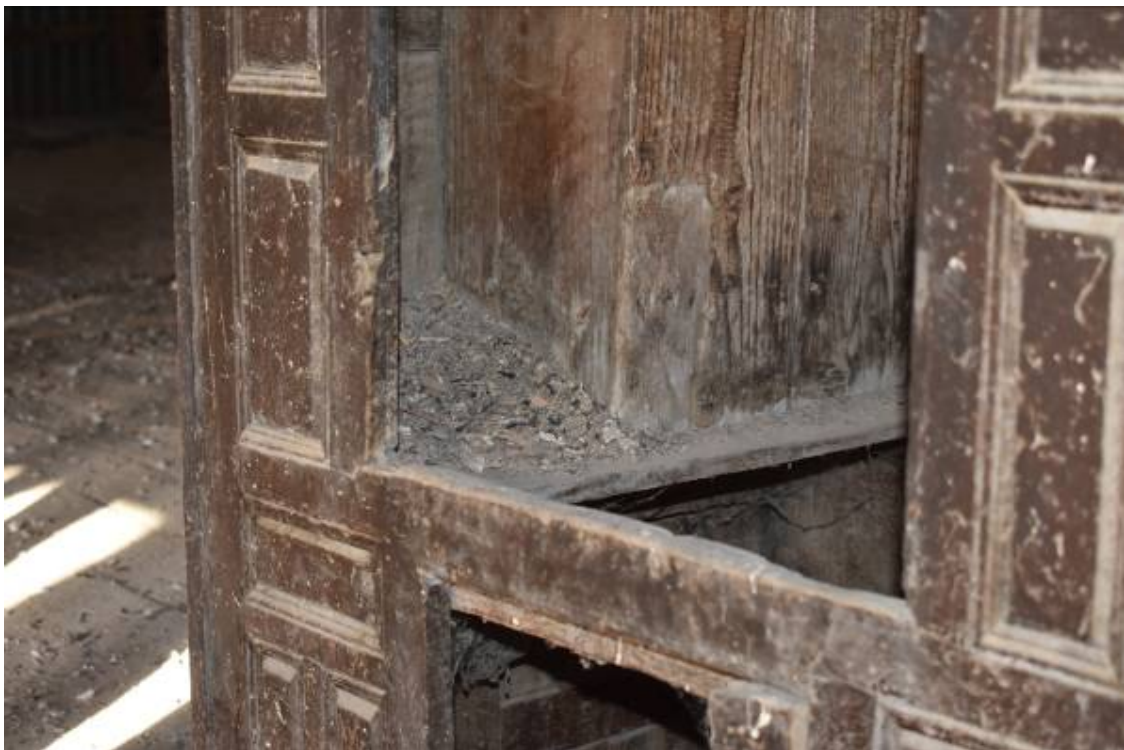
Φωτ. 252 Συσσώρευση ρύπων σε ράφι.

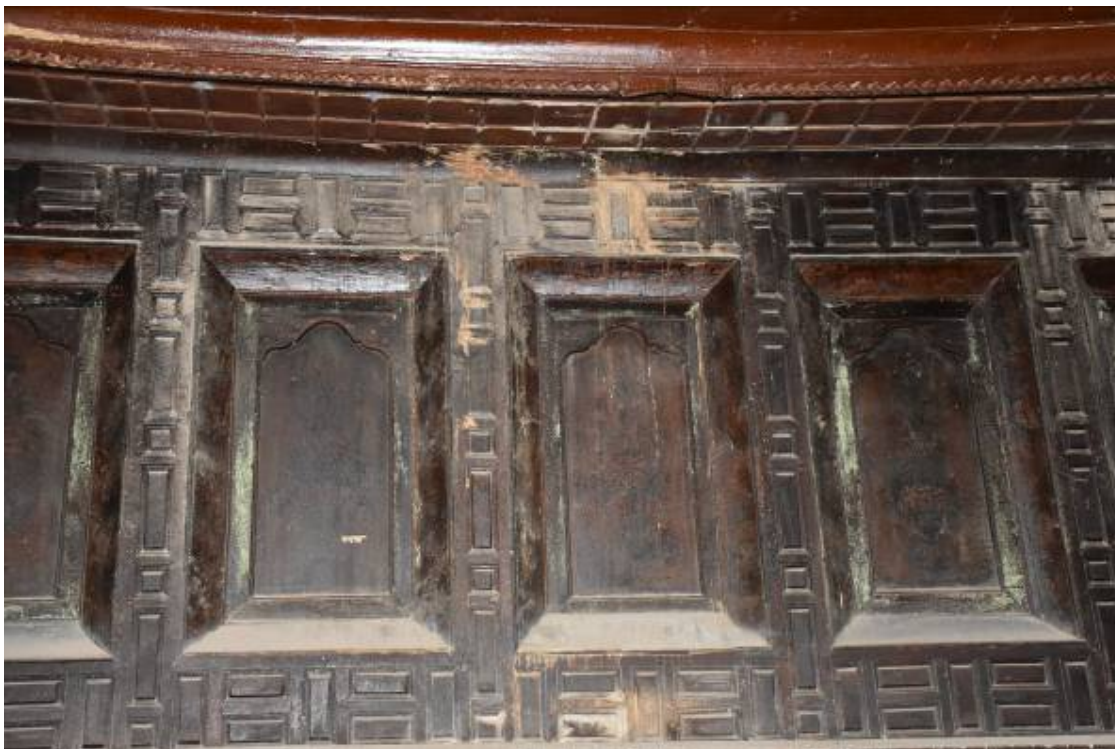
Φωτ. 253 Απώλεια χρωματικού στρώματος έως την επιφάνεια του ξύλου.

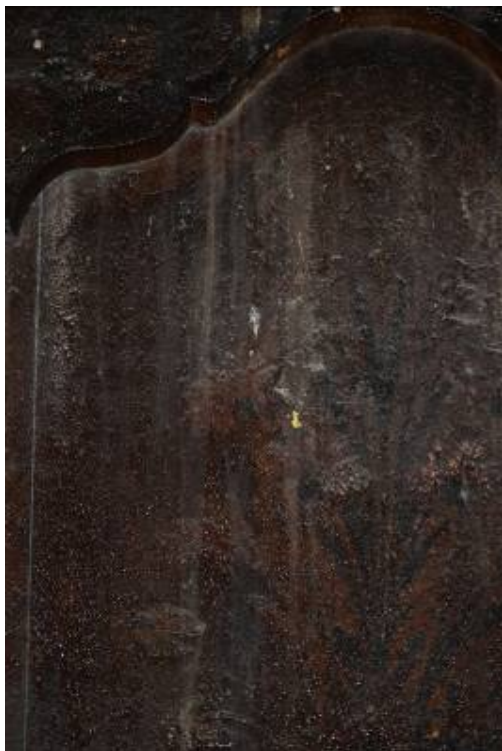
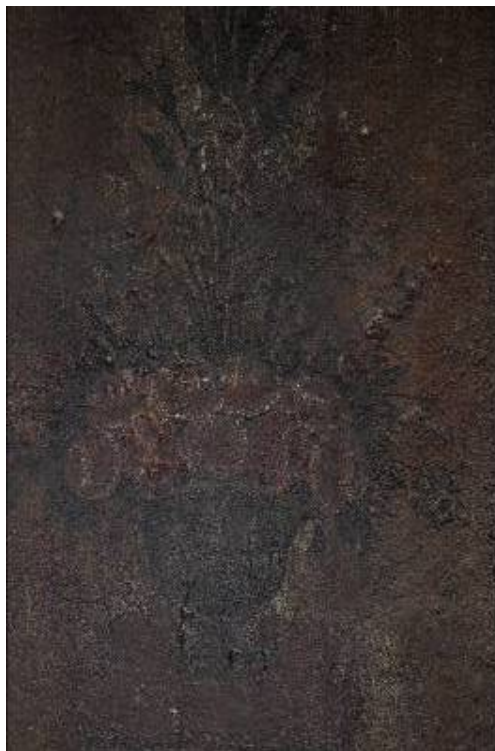
Φωτ. 255 Επικάλυψη του ζωγραφικού διακόσμου της μουσάντρας του ανατολικού οντά (Α4) με βερνικόχρωμα.

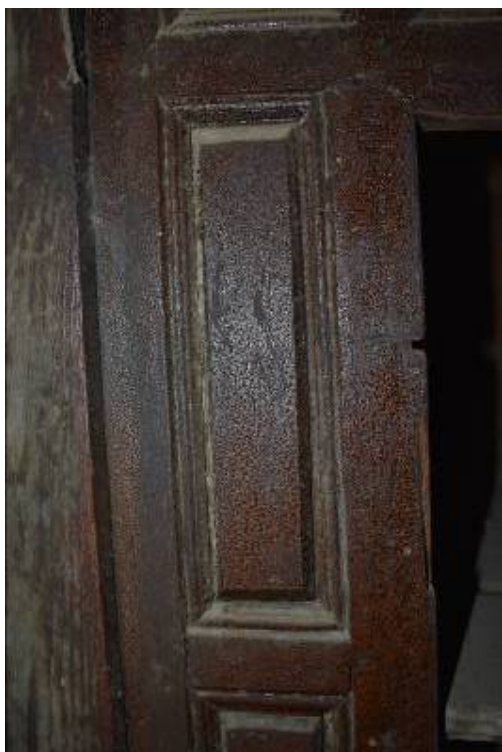
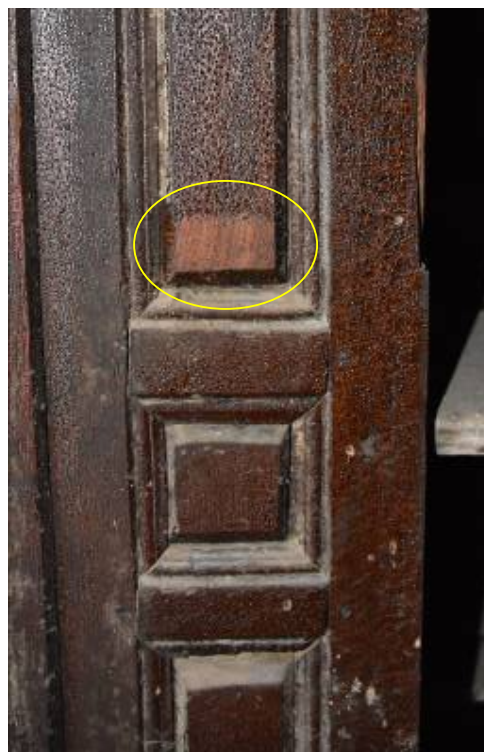
Φωτ. 256 Επικάλυψη της μουσάντρας του ανατολικού οντά (Α4) με βερνικόχρωμα. Εντός πλαισίου το δείγμα καθαρισμού που πραγματοποιήθηκε.

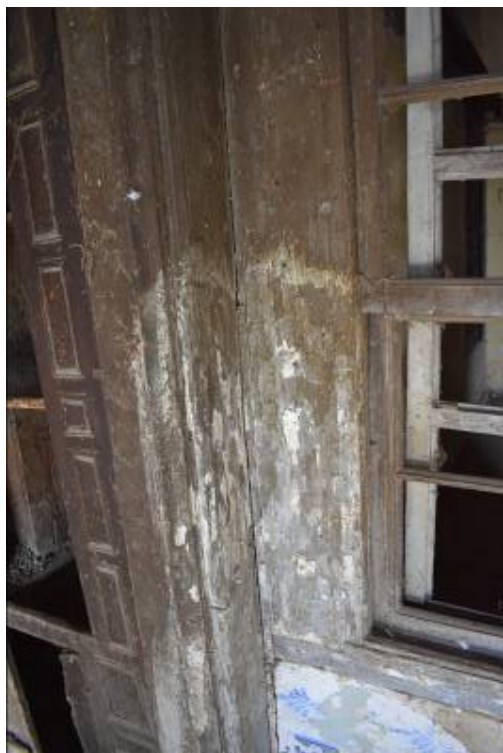
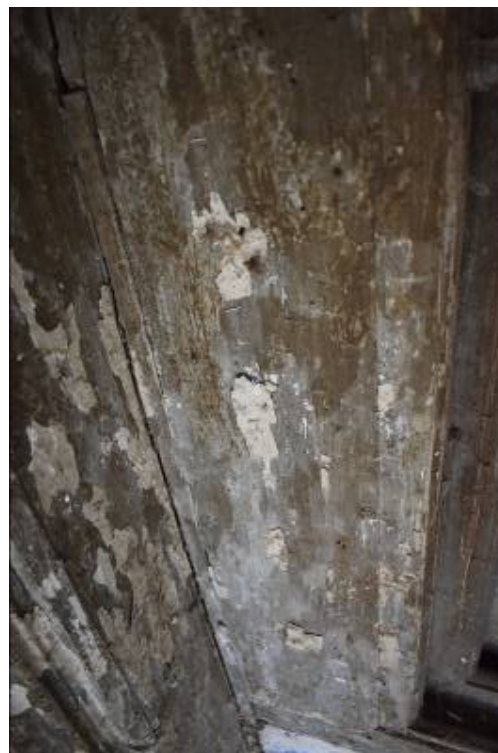
Φωτ. 262 Κάλυψη της όψης έως τη μέση με ασβεστόχρισμα.

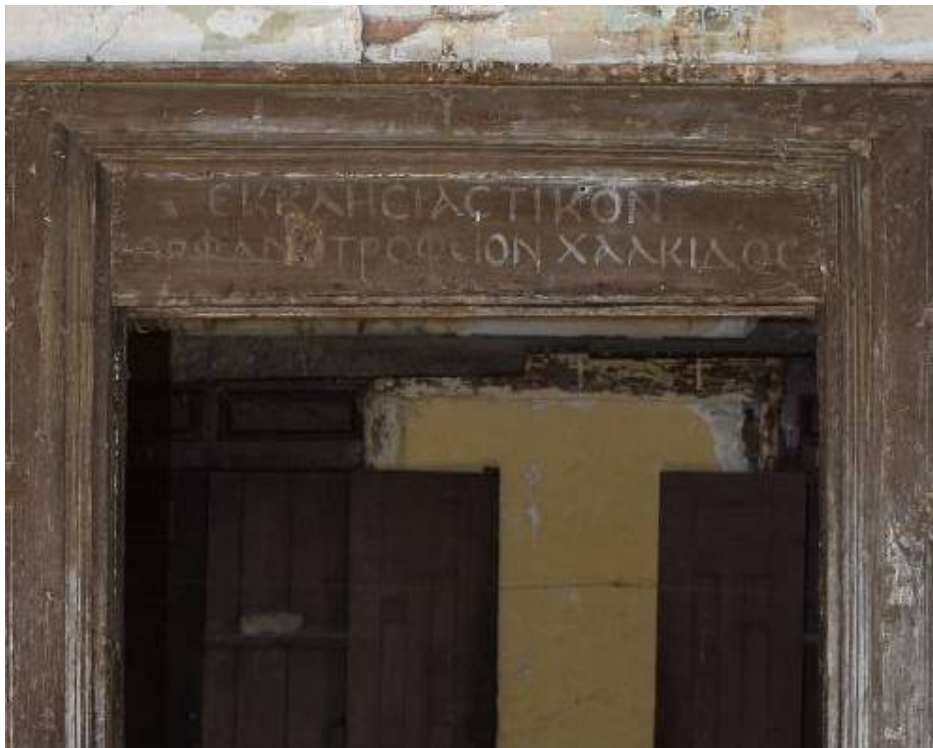
Φωτ. 263 Η νεότερη επιγραφή στην όψη του ορτά-σοφά (Α5).

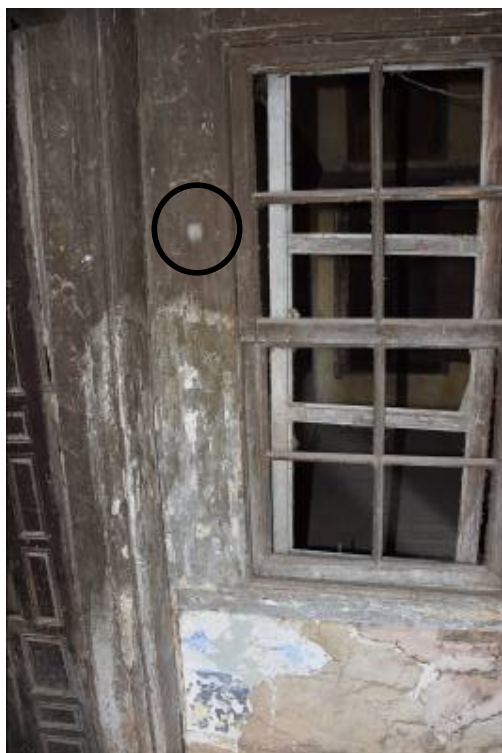
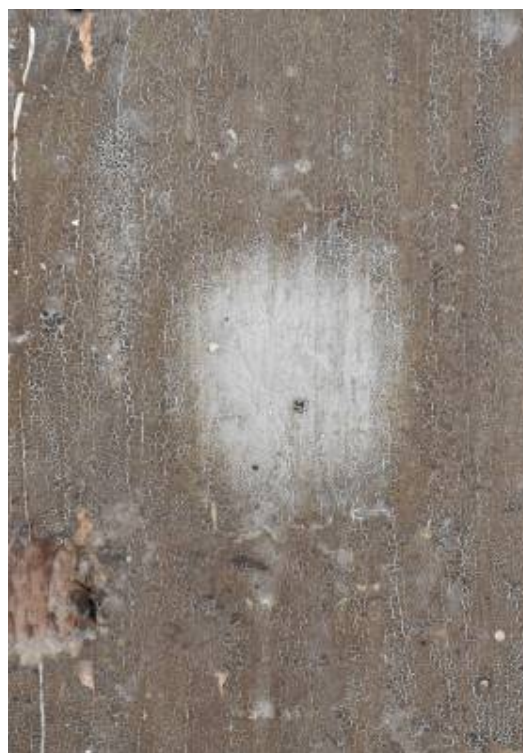
Φωτ. 264 Νεότερα βερνικοχρώματα καλύπτουν το αρχικό χρωματικό στρώμα της όψης του ορτά-σοφά (Α5). Δεξιά το δείγμα αποκάλυψης του αρχικού χρωματικού στρώματος.

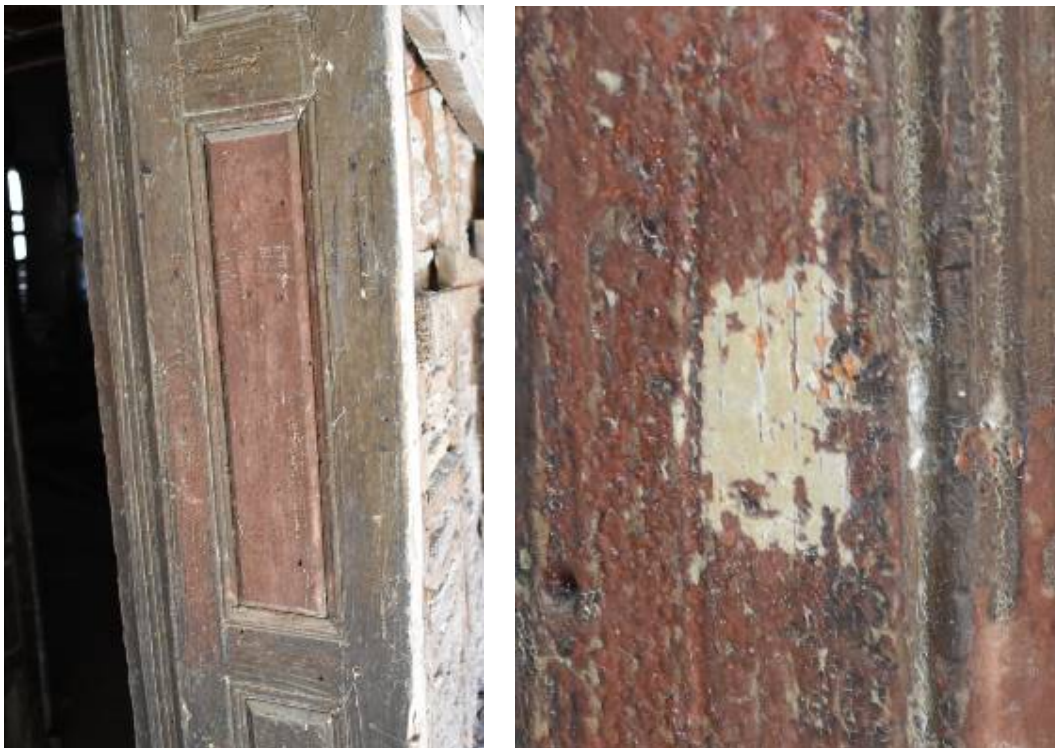
Φωτ. 265 Νεότεροι επιχρωματισμοί καλύπτουν το αρχικό χρωματικό στρώμα της όψης του ανατολικού οντά (Α4). Δεξιά το δείγμα αποκάλυψης του αρχικού χρωματικού στρώματος.

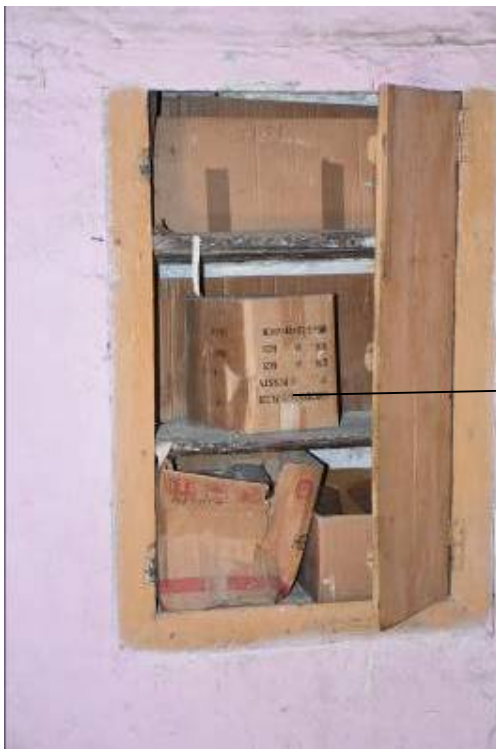
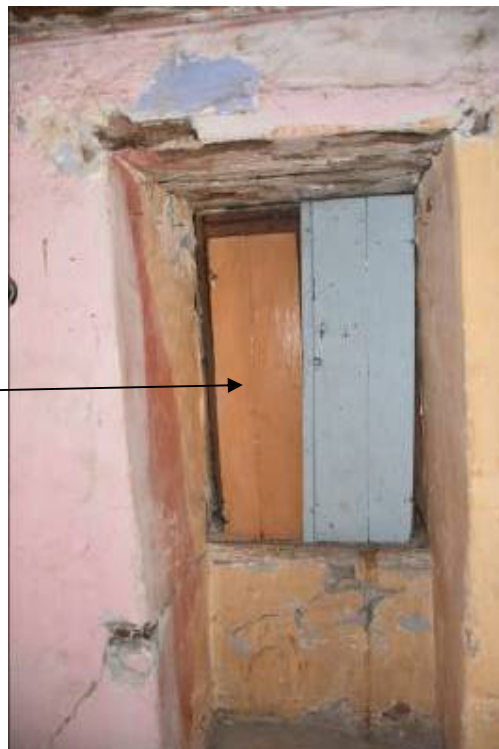
Φωτ. 266 Απώλεια φύλλου ερμαρίου του χώρου ΗΜ2 και η τοποθέτησή του σε παράθυρο.

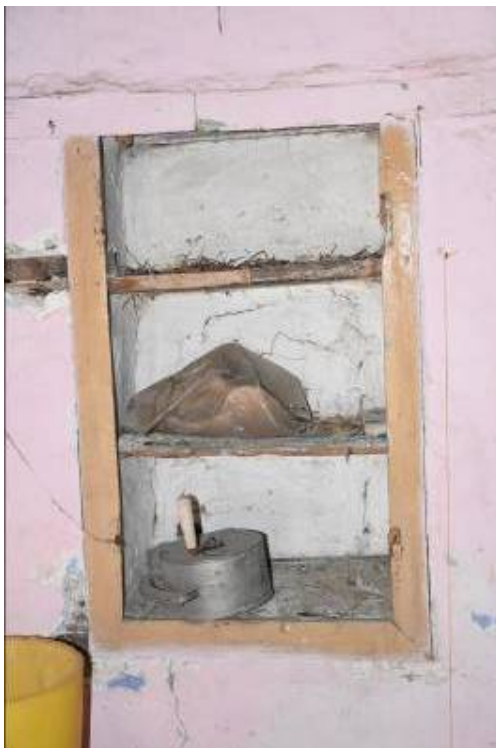
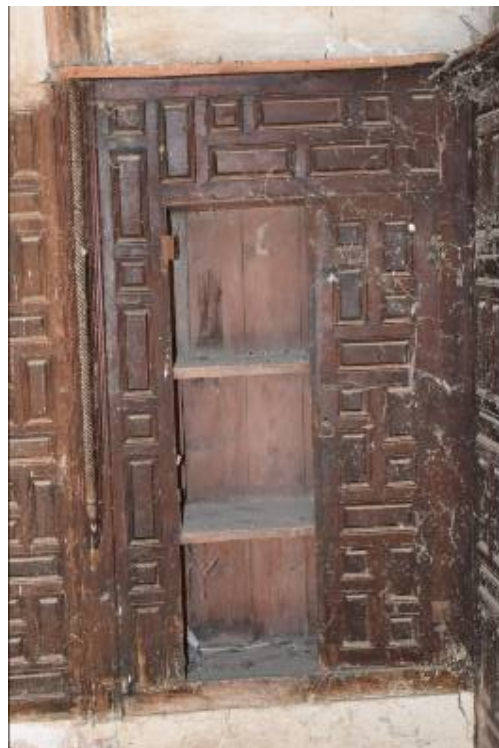
Φωτ. 267 Απώλεια φύλλων σε ερμάριο του χώρου ΗΜ2 (αριστερά) και του δυτικού οντά (δεξιά).

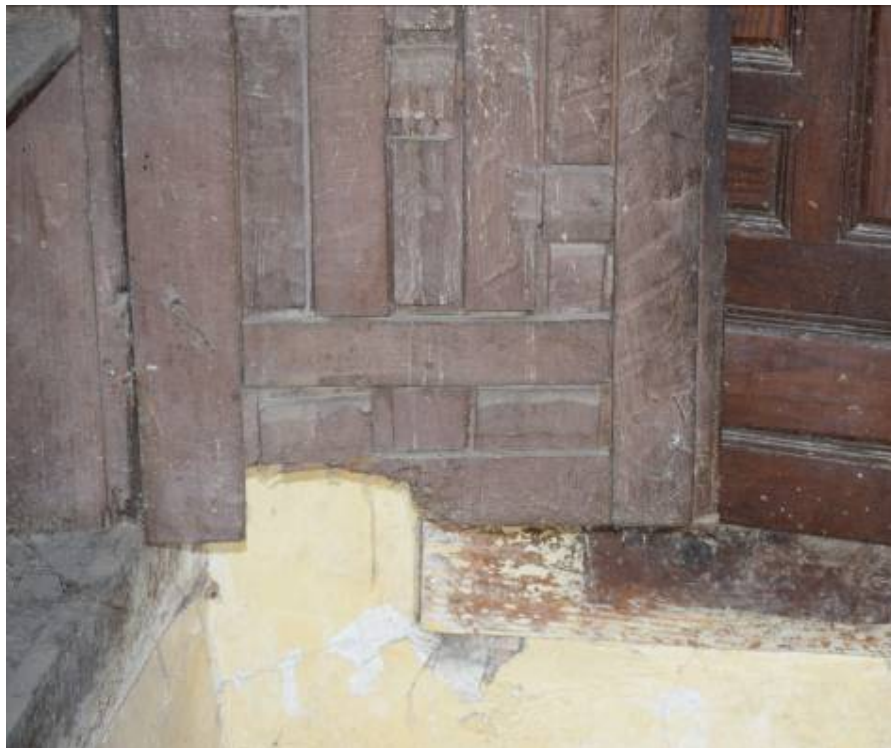
Φωτ. 268 Απώλεια ξύλινου τμήματος σε ερμαρίου του ορτά-οντά (A5).

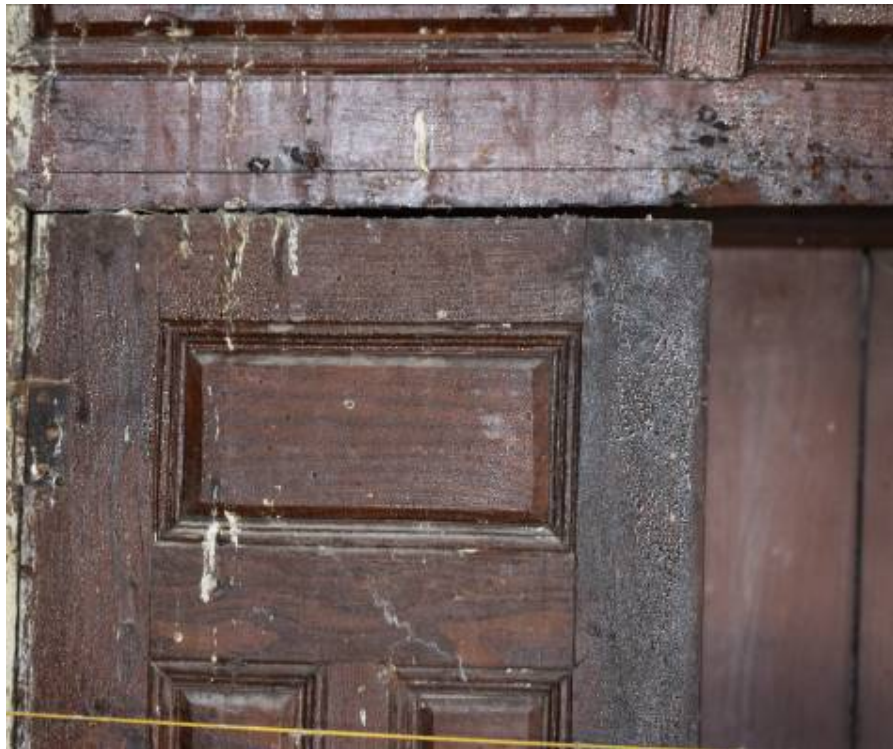
Φωτ. 276 Απώλεια χρωματικού στρώματος έως την επιφάνεια του ξύλου σε ερμάριο του δυτικού οντά (Α6).

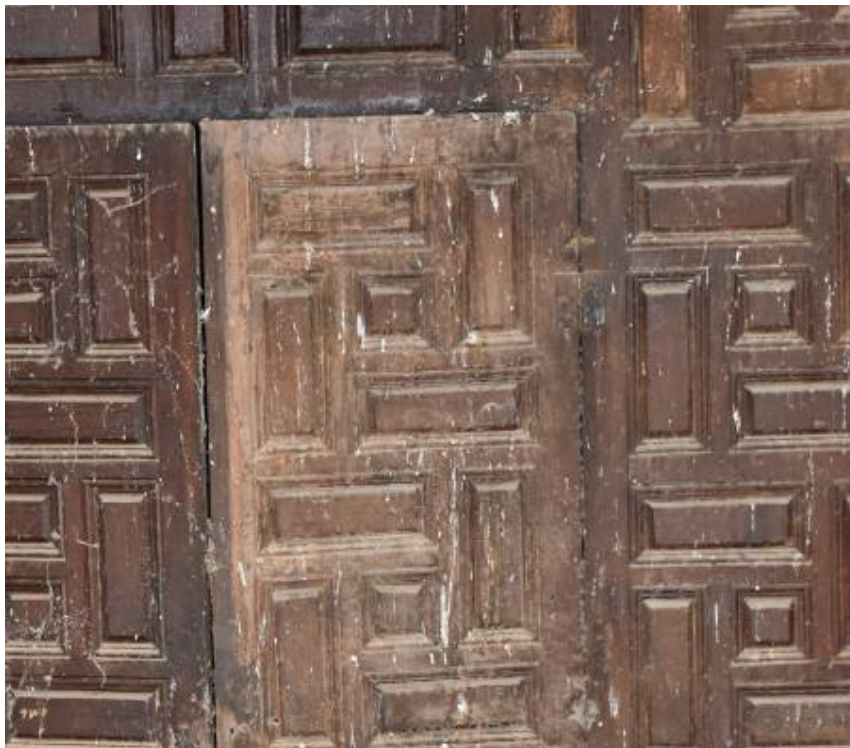
Φωτ. 277 Οξειδωμένο βερνικόχρωμα σε ερμάριο του ορτά-σοφά (Α5).

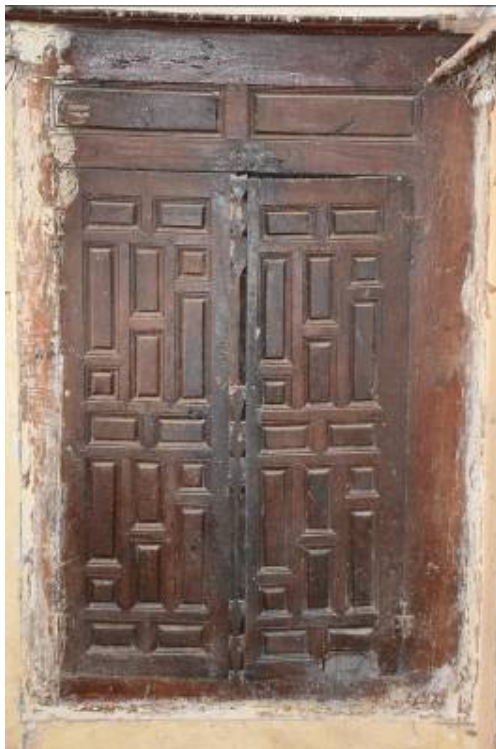
Φωτ. 279 Επιχρωματισμοί σε ερμάριο του χώρου ΗΜ2.

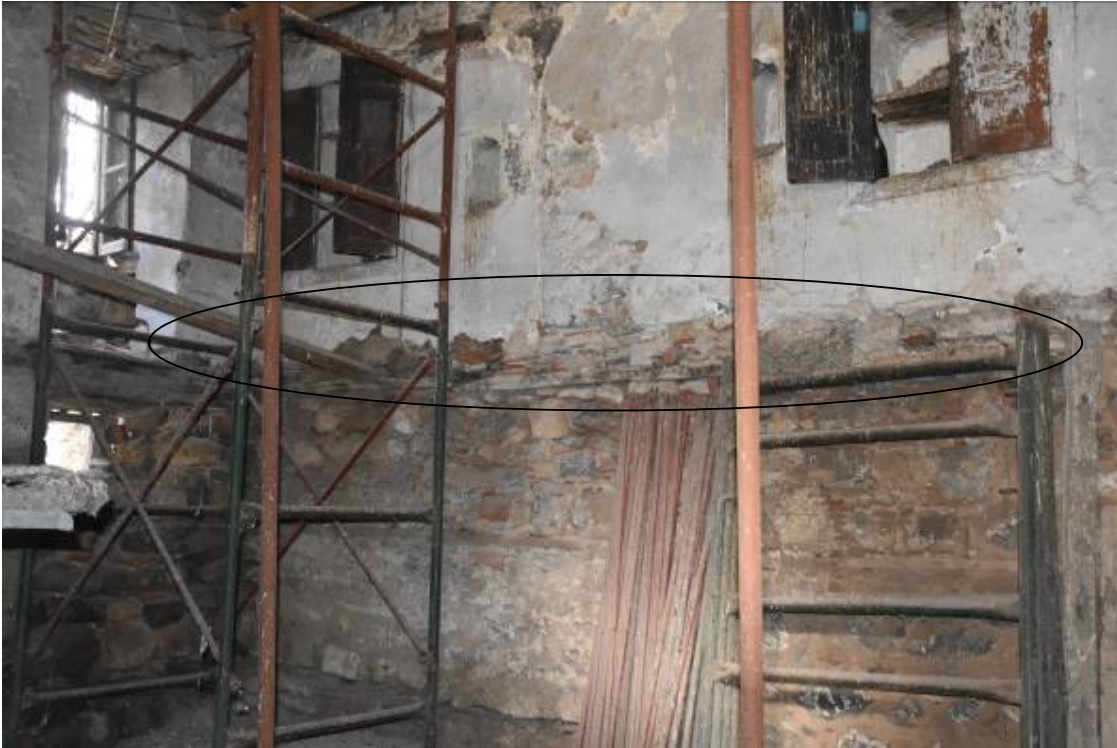
Φωτ. 304 Απώλεια των δοκών των πατωμάτων ανάμεσα στους χώρους ΙΣ3 και ΗΜ4.

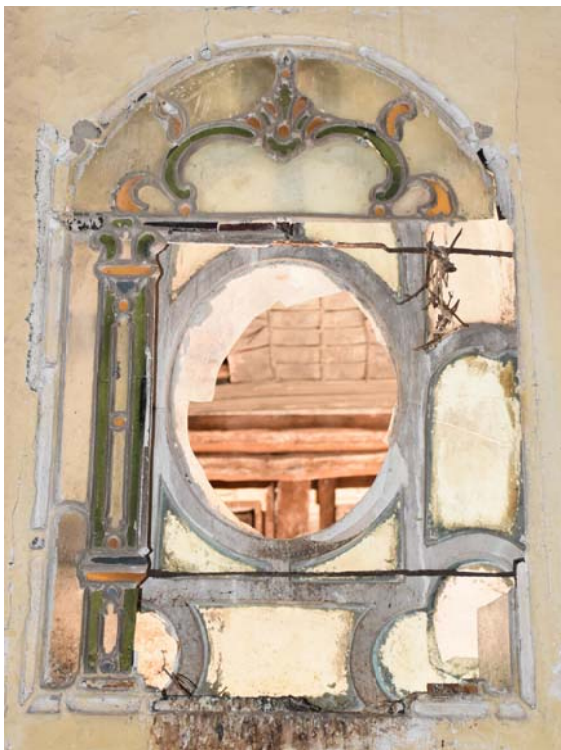
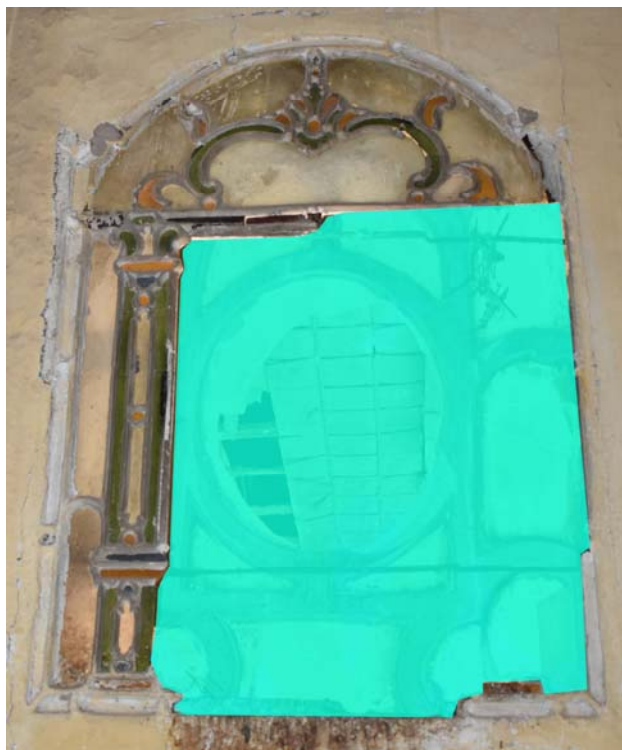
Φωτ. 311 Απώλεια του γύψινου διακοσμητικού των εσωτερικών φεγγιτών του ορτά-σοφά (A5).

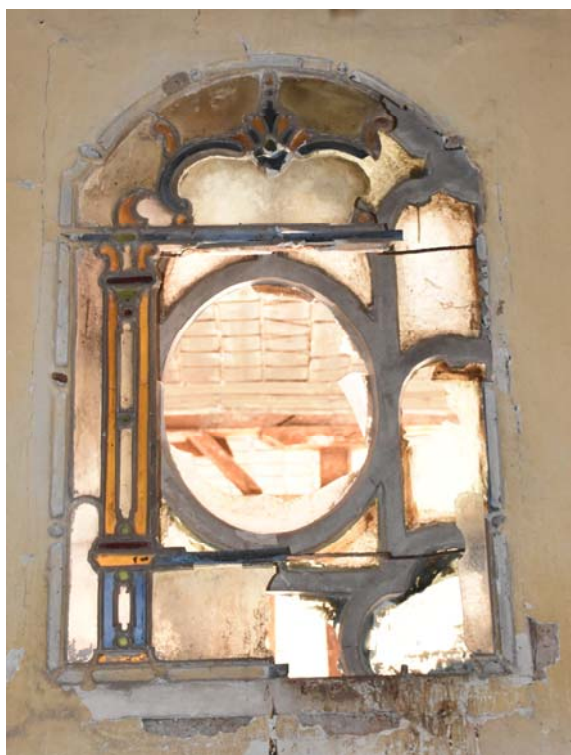
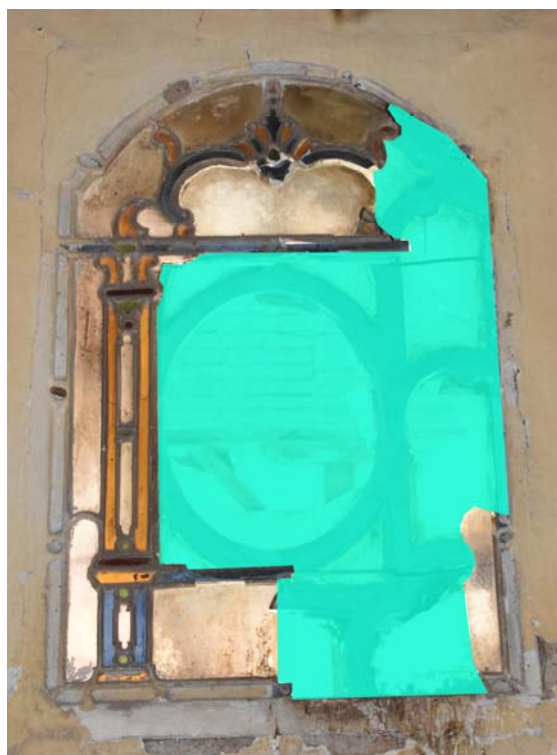
Φωτ. 312 Απώλεια του γύψινου διακοσμητικού των εσωτερικών φεγγιτών του ορτά-σοφά (A5).

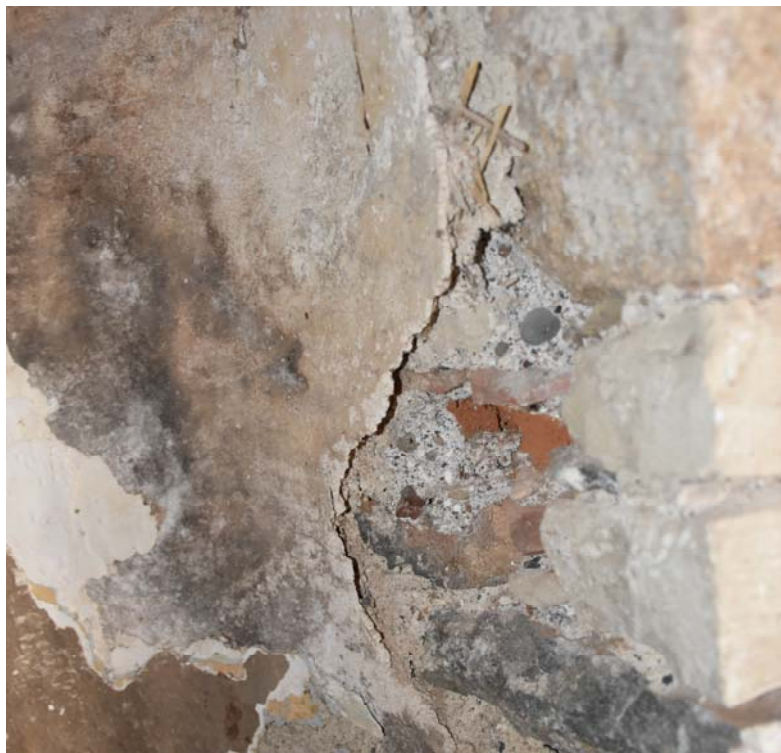
Φωτ. 321 Σαθροποιημένο κονίαμα στην παραστιά του τζακιού.

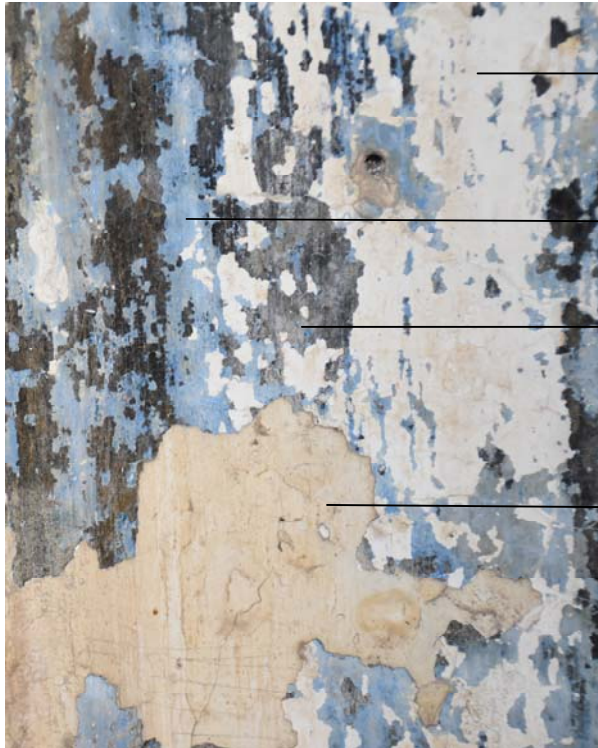
Οι επιφάνειες του τζακιού έχουν επιχρωματιστεί και στη συνέχεια έχουν επιχριστεί με ασβεστόχρισμα. Από τις απώλειες των νεότερων επικαλυπτικών στρωμάτων φαίνεται πως ο αυθεντικός χρωματικός διάκοσμος παρουσιάζει απώλειες, αποκολλήσεις και αποχρωματισμούς κατά τόπους.

Φωτ. 322 Φθορές στη ζωγραφική επιφάνεια του τζακιού.

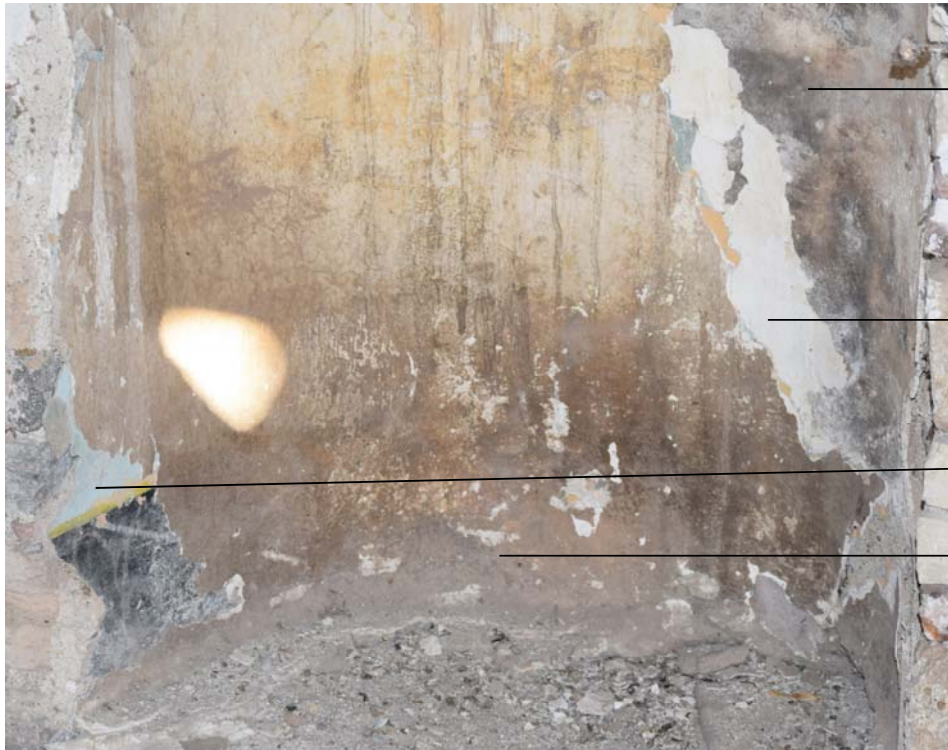
Το χαμηλό τμήμα της επιφάνειας της παραστιάς φέρει αρχικά ασβεστόχριση, στη συνέχεια νεότερο ζωγραφικό στρώμα και κατόπιν επάλληλους επιχρωματισμούς και ασβεστοχρίσματα. Η αυθεντική επιφάνεια της παραστιάς παρουσιάζει έντονες επικαθίσεις αιθάλης.

1. Η αυθεντική επιφάνεια της παρασιτιάς με έντονες επικαθίσεις αιθάλης.
2. Ασβεστόχριση της παρασιτιάς.
3. Νεότερος ζωγραφικός διάκοσμος
4. Επάλληλοι επιχρωματισμοί και ασβεστοχρίσματα

Φωτ. 326 Η επιφάνεια της παρασιτιάς.

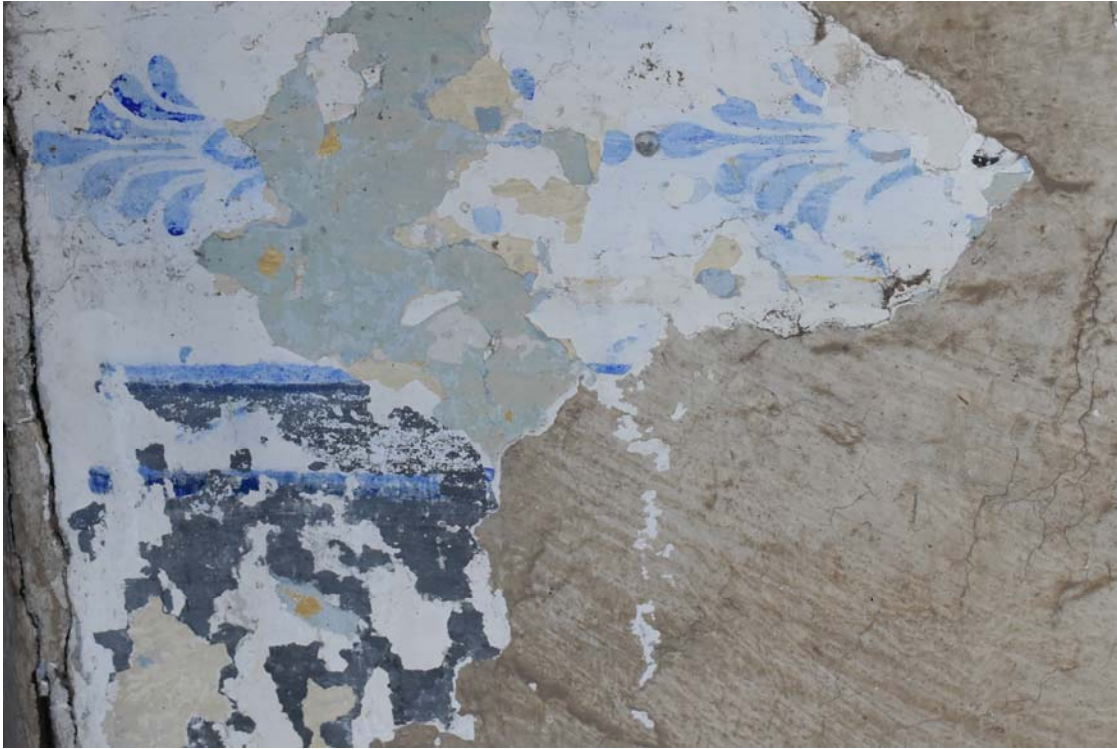
Ο ζωγραφικός διάκοσμος σε κονίαμα φέρει επάλληλους επιχρωματισμούς και ασβεστοχρίσματα.

Φωτ. 328 Επάλληλοι επιχρωματισμοί και ασβεστοχρίσματα στην επιφάνεια της τοιχογραφίας.

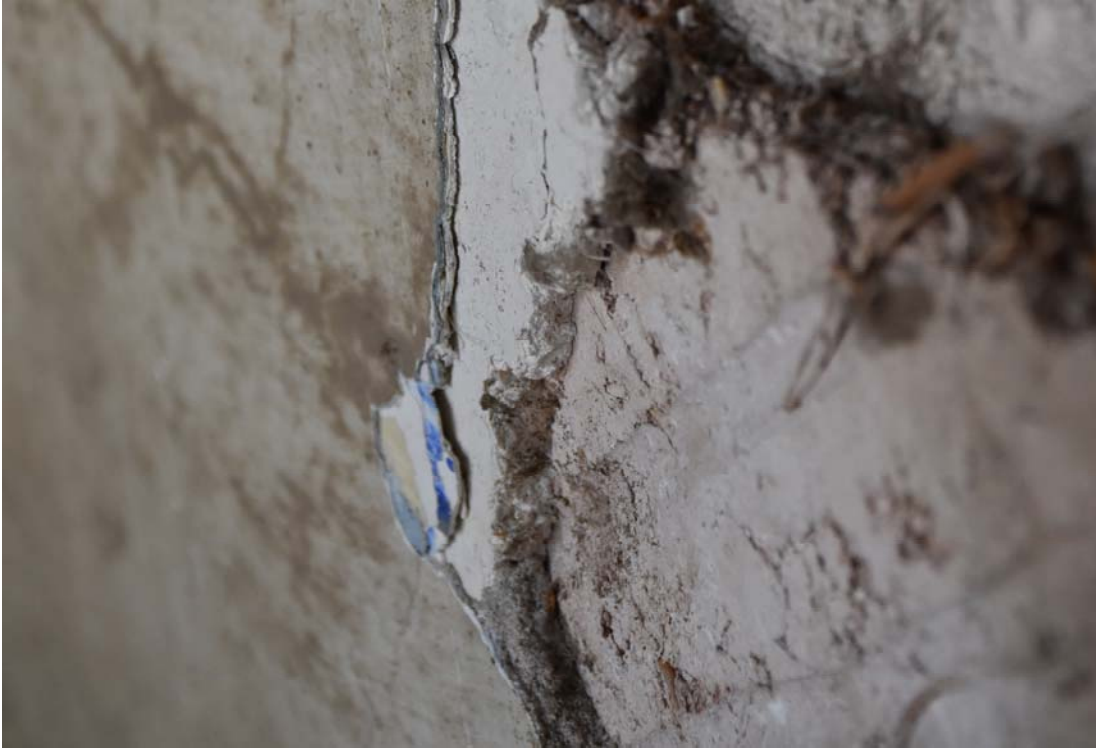
Φωτ. 330 Αποκολλημένο ζωγραφικό στρώμα.

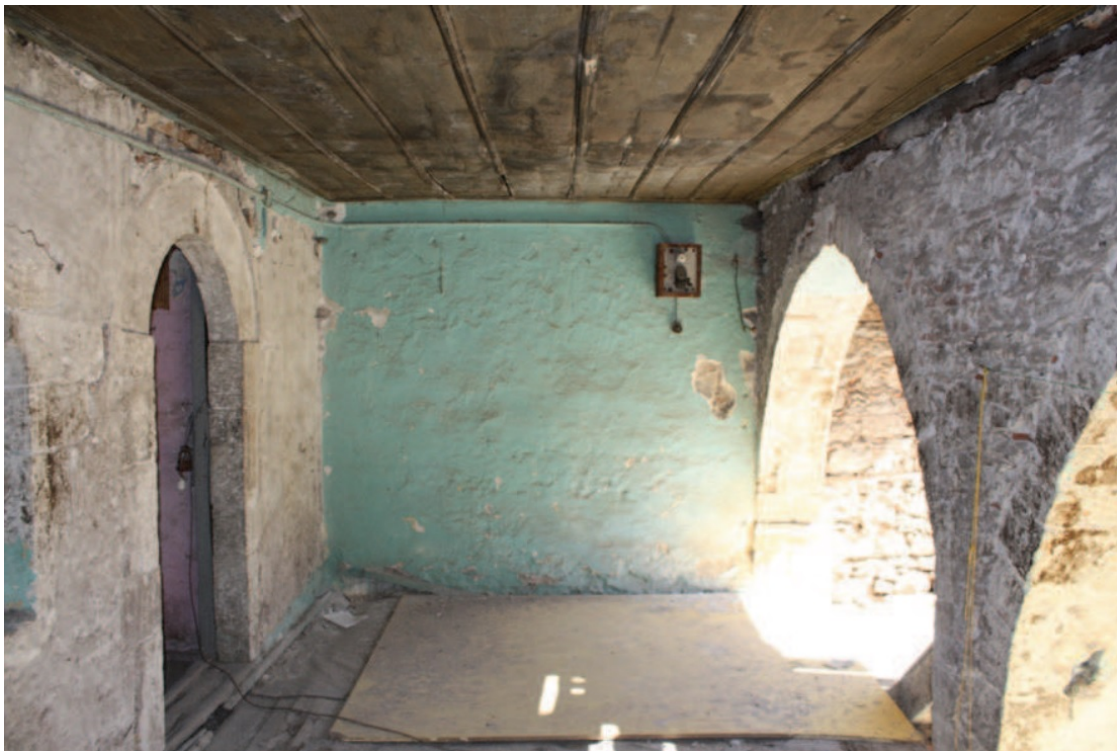
Φωτ. 332 Ο ανατολικός τοίχος του χώρου Ημ1, όπου σώζονται και τα δύο στρώματα του κονιάματος, τα οποία φέρουν νεότερα ασβεστοχρίσματα και επιχρωματισμούς.

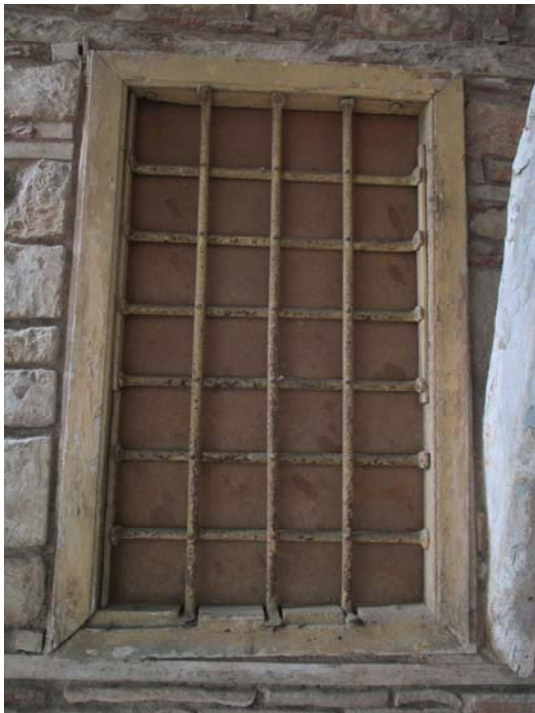
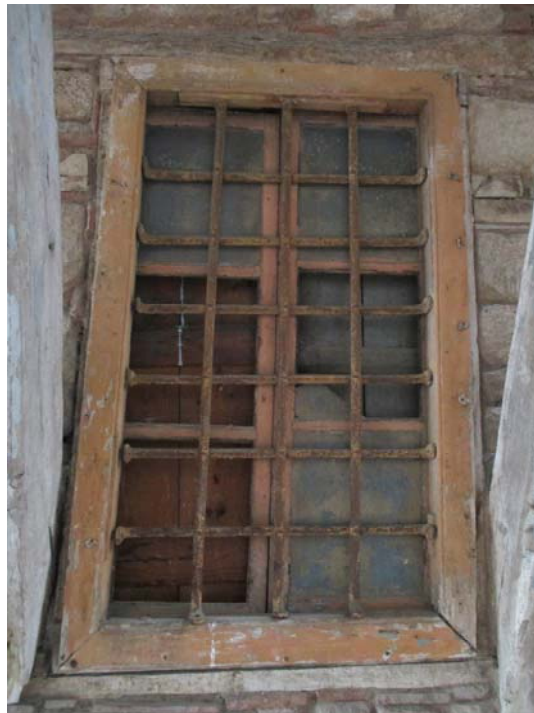
Φωτ. 390-391. Τα μεταλλικά πλέγματα στα παράθυρα του μεσοπατώματος εξωτερικά. Διακρίνονται επικαθίσεις και οξείδωση της μεταλλικής επιφάνειας.

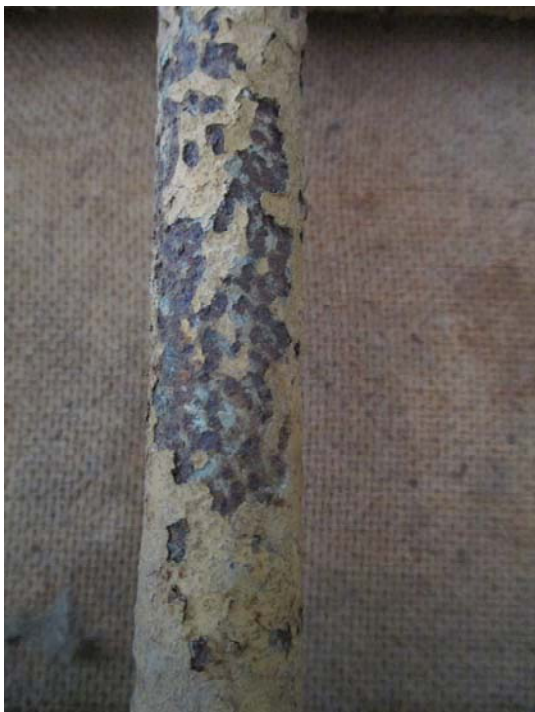
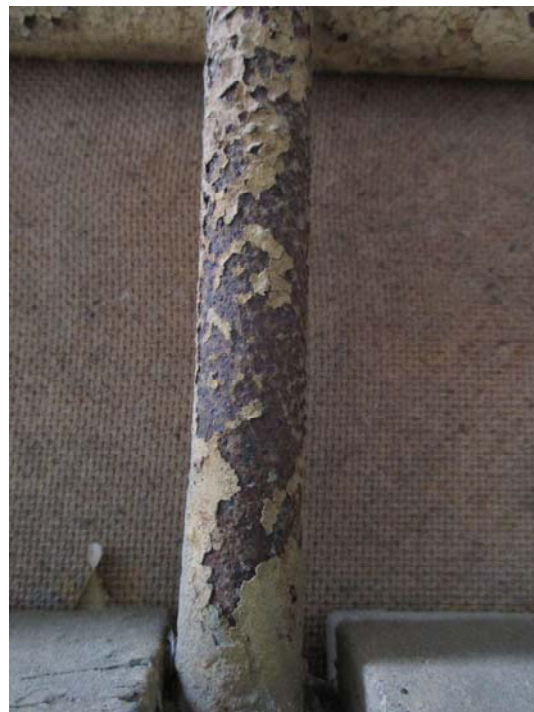
Φωτ. 392-393. Λεπτομέρεια των μεταλλικών στοιχείων στο πλέγμα των παραθύρων. Τα βαμμένα μεταλλικά στοιχεία παρουσιάζουν απώλεια της χρωματικής επιφάνειας λόγω της διόγκωσης των προϊόντων διάβρωσης του σιδήρου.
