ΟΘΩΜΑΝΙΚΗ ΟΙΚΙΑ ΤΗΣ ΟΔΟΥ ΠΑΙΔΩΝ ΣΤΗ ΧΑΛΚΙΔΑ

ΜΕΛΕΤΗ ΣΥΝΤΗΡΗΣΗΣ & ΑΠΟΚΑΤΑΣΤΑΣΗΣ ΤΟΥ ΔΙΑΚΟΣΜΟΥ ΚΑΙ ΤΩΝ ΞΥΛΙΝΩΝ ΔΟΜΙΚΩΝ ΣΤΟΙΧΕΙΩΝ

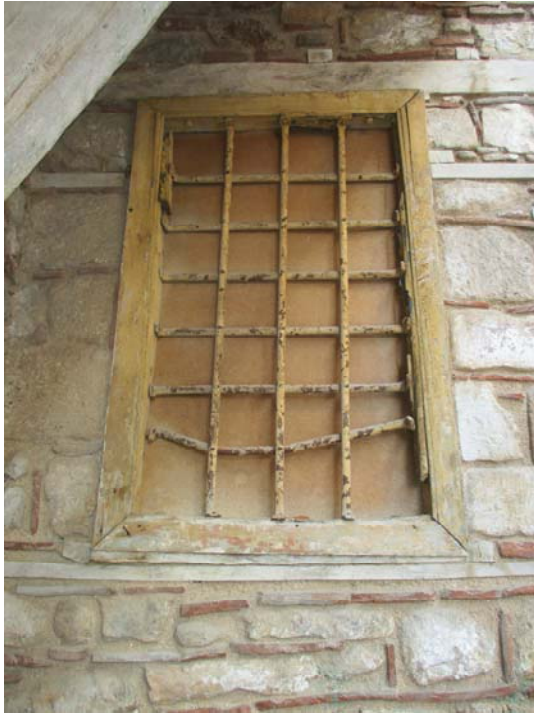
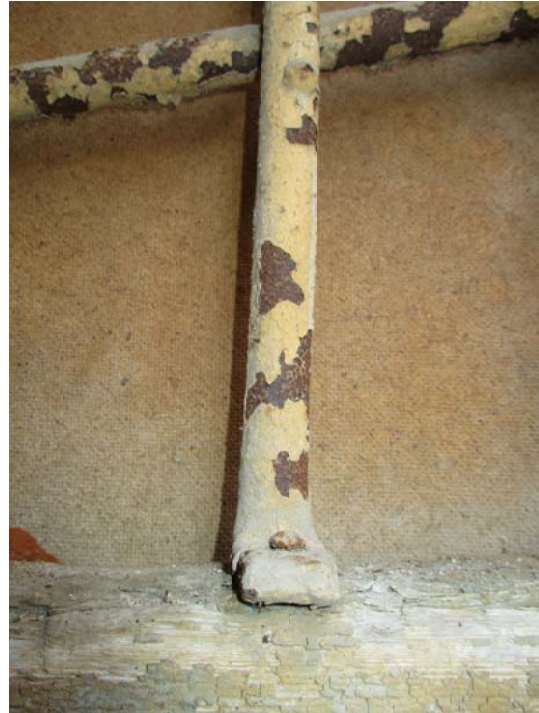
- Εμφανίζεται στρέβλωση του σχήματος των μεταλλικών ράβδων στο πλέγμα των παραθύρων λόγω μηχανικής καταπόνησης.
- Τα μεταλλικά στοιχεία της αυλόθυρας διατηρούν διαδοχικά στρώματα μαύρης βαφής με απολεπίσεις και απώλειες και οξείδωση της βαφής.
- Η μεταλλική μπάλα, λόγω της έκθεσής της στις περιβαλλοντικές συνθήκες παρουσιάζει ομοιόμορφη διάβρωση, με παχύ στρώμα προϊόντων διάβρωσης του σιδήρου (ένυδρα οξείδια - 'σκουριά' και υδροξυ-οξείδια του σιδήρου-γκαιτίτης και λεπιδοκροκίτης) σε συνδυασμό με προσροφημένα χρώματα, άλατα και ρύπους και ενδείξεις ενεργού διάβρωσης με αποφλοιώσεις και ρηγματώσεις των στρωμάτων διάβρωσης.
- Η μεταλλική μπάλα εμφανίζει, επίσης, και πράσινο στρώμα βιολογικών επικαθίσεων.

Φωτ. 394-395. Μεταλλικό πλέγμα παραθύρου και η λεπτομέρεια του, όπου διακρίνονται επικαθίσεις και οξείδωση της μεταλλικής επιφάνειας, αλλά και στρέβλωση του σχήματος των μεταλλικών ράβδων λόγω μηχανικής καταπόνησης.

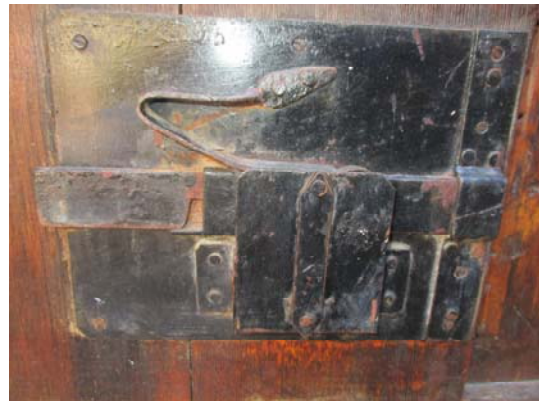
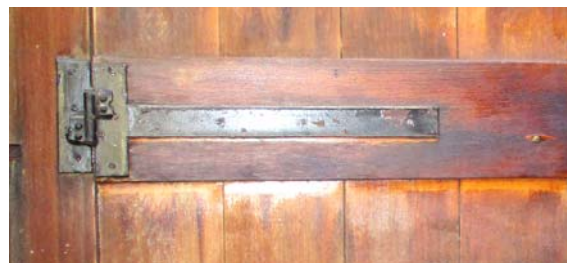
Φωτ. 396-398. Τα μεταλλικά στοιχεία της αυλόθυρας διατηρούν διαδοχικά στρώματα βαφής με απολεπίσεις και απώλειες και οξείδωση της βαφής.

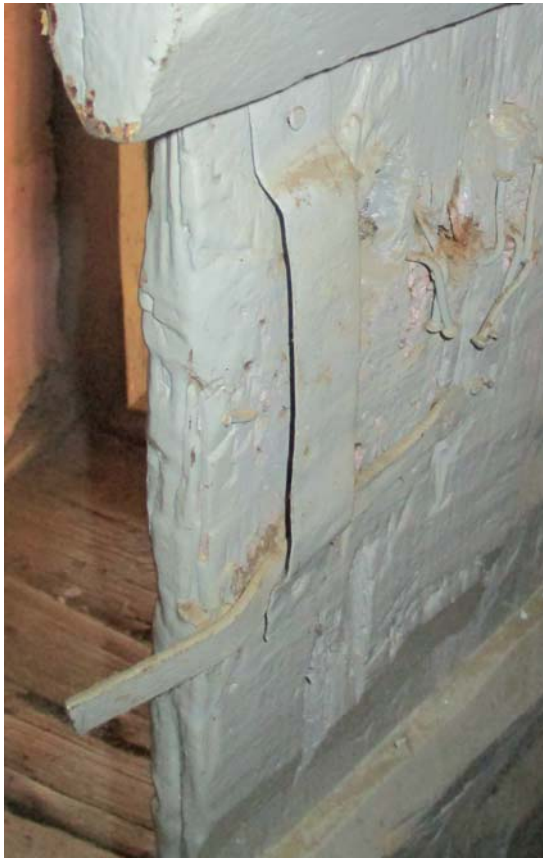
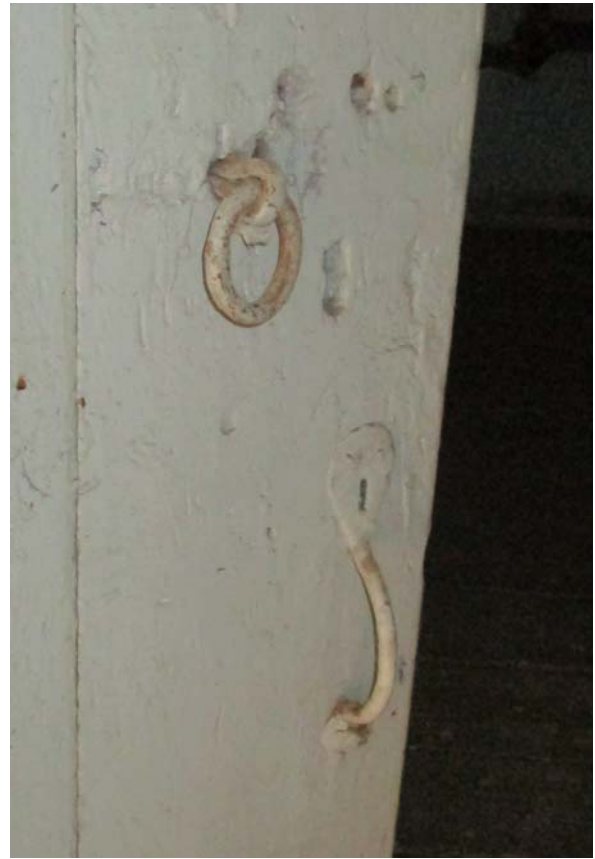
Φωτ. 399-400. Τα μεταλλικά στοιχεία των θυρών είναι βαμμένα στο χρώμα του ξύλου.

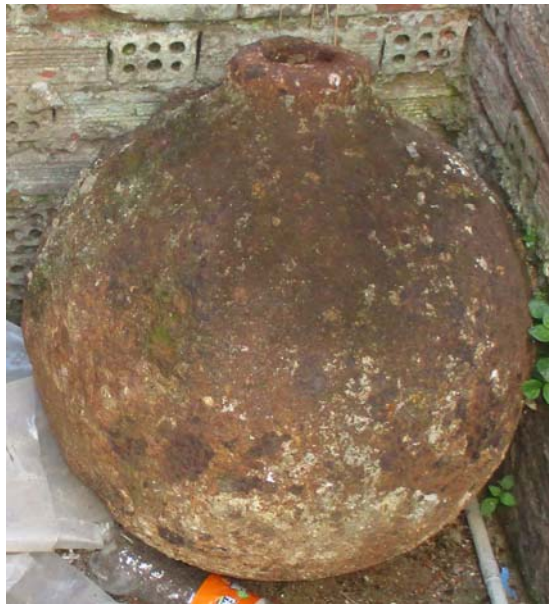
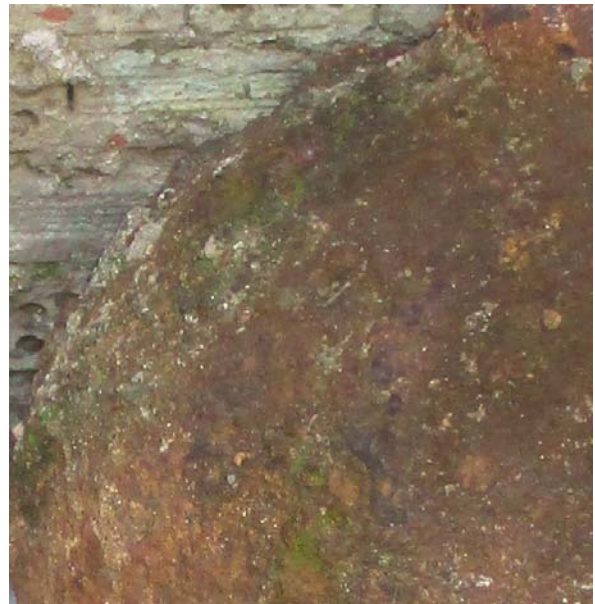
Φωτ. 401-402. Η μεταλλική μπάλα παρουσιάζει παχύ στρώμα προϊόντων διάβρωσης του σιδήρου σε συνδυασμό με προσροφημένα χρώματα, άλατα και ρύπους και ενδείξεις ενεργού διάβρωσης με αποφλοιώσεις και ρηγματώσεις των στρωμάτων διάβρωσης. Εμφανίζει επίσης και πράσινο στρώμα βιολογικών επικαθίσεων.

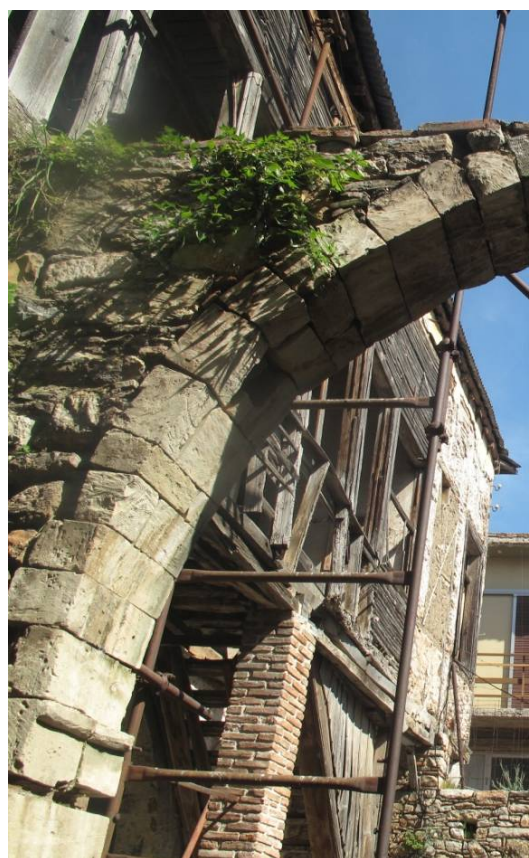
Φωτ. 409-410. Έντονο στρώμα βιολογικών επικαθίσεων τοπικά σε κάποιους λίθους και παρουσία φυτών στην αψίδα του προαύλιου χώρου.

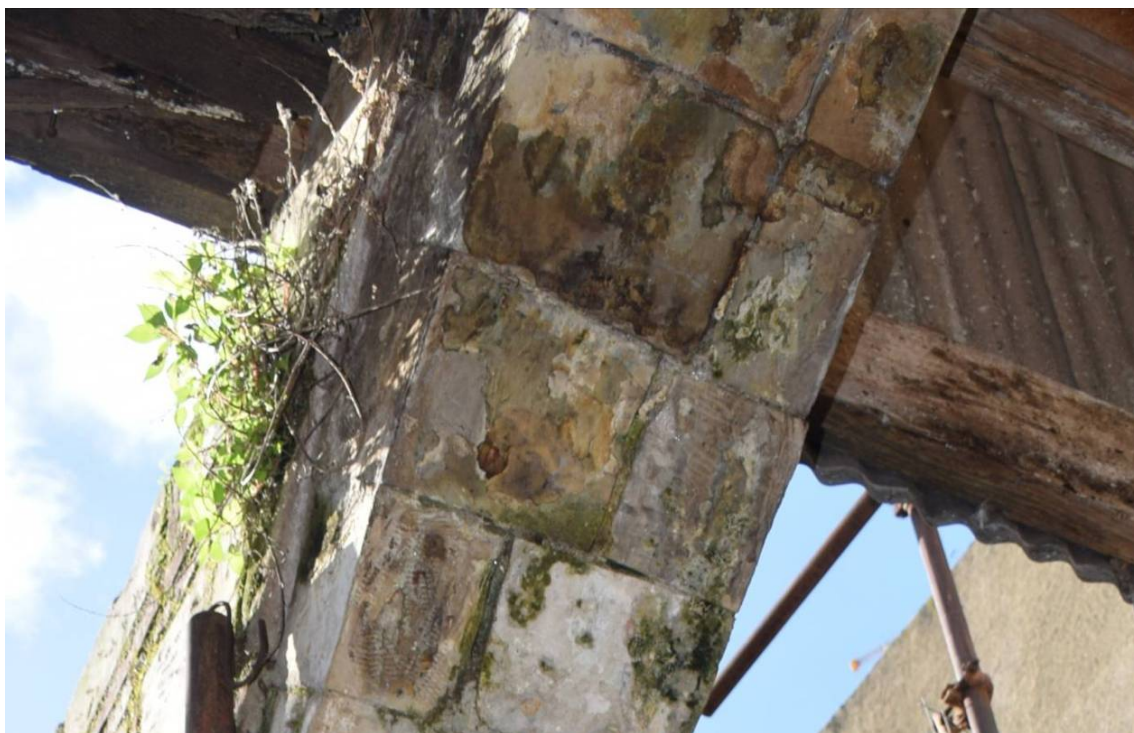
Φωτ. 414. Περιβαλλοντικές επικαθίσεις, στρώμα βιολογικό, παρουσία φυτών, και μαύρες κρούστες σημειακά στο κάτω μέρος της αψίδας της αυλής.

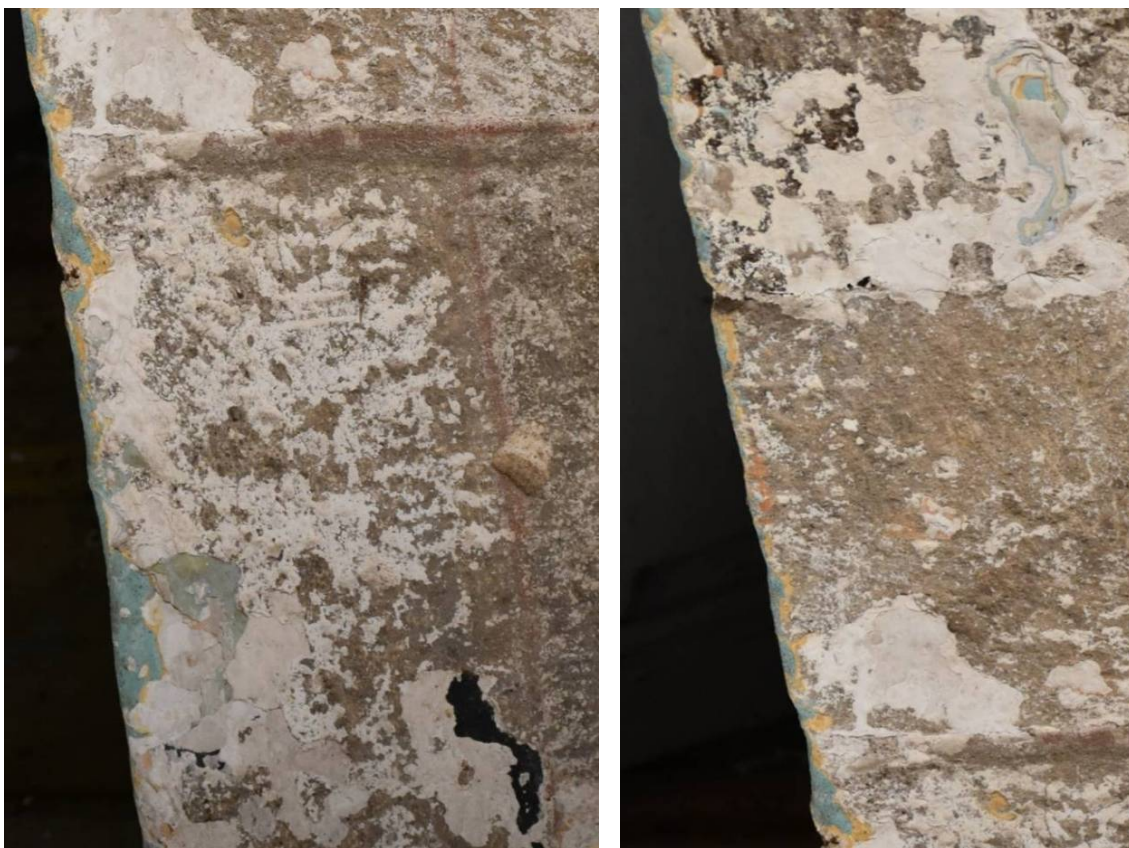
Φωτ. 434-435. Λεπτομέρεια από τα στρώματα βαφής του κονιάματος των λίθων στα ανώφλια.

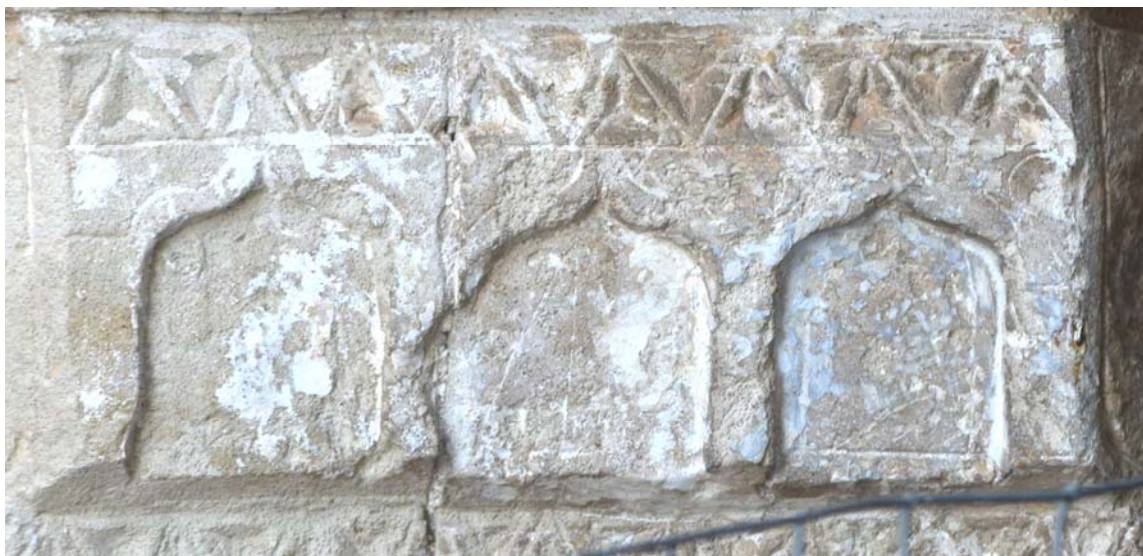
Φωτ. 436. Στρώματα χρωματιστού κονιάματος και στο διακοσμητικό ανάγλυφο της γωνίας.

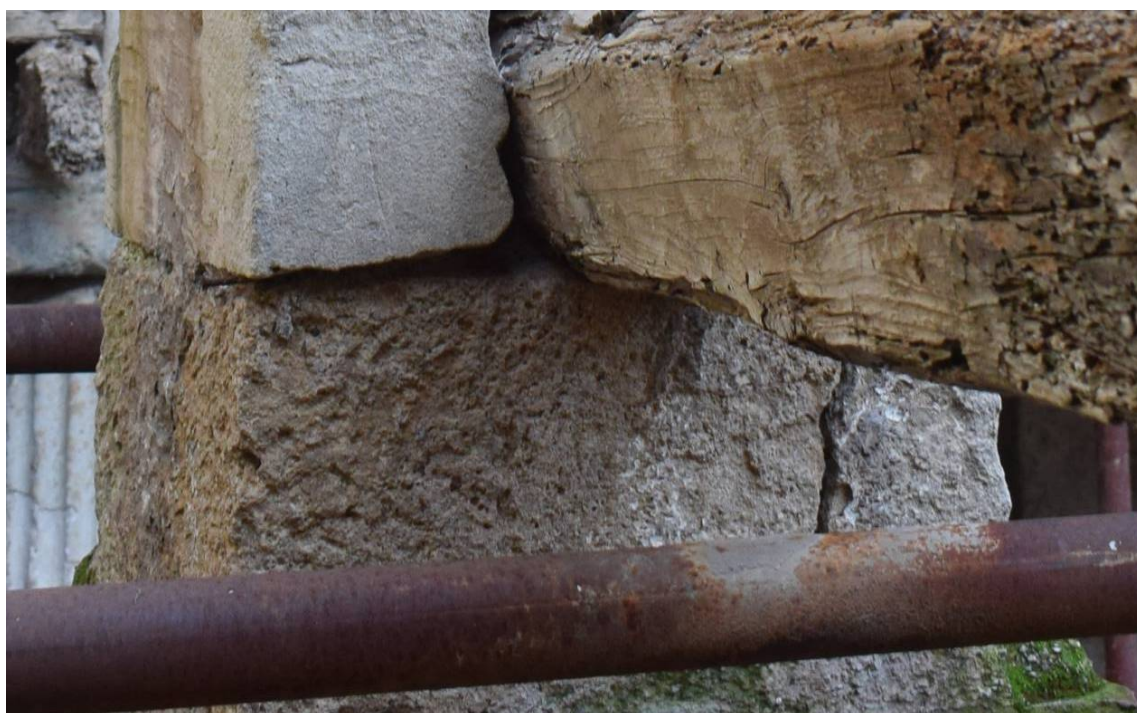
Φωτ. 438. Μεγάλη κάθετη ρωγμή σε λίθο της εξωτερικής αψίδας.

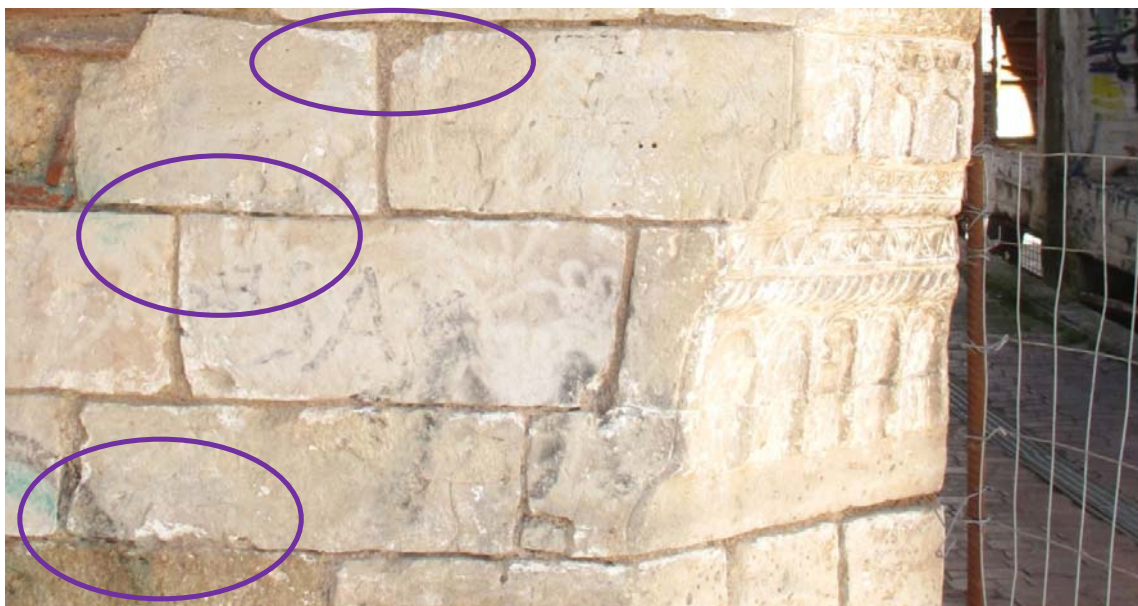
Φωτ. 439. Πλήθος αποφλοιώσεων και επιφανειακών απωλειών των λίθων.

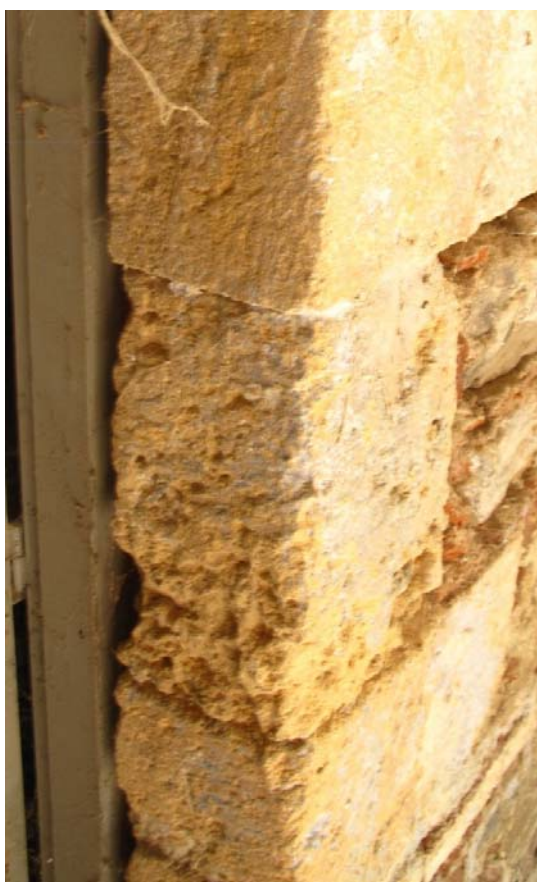
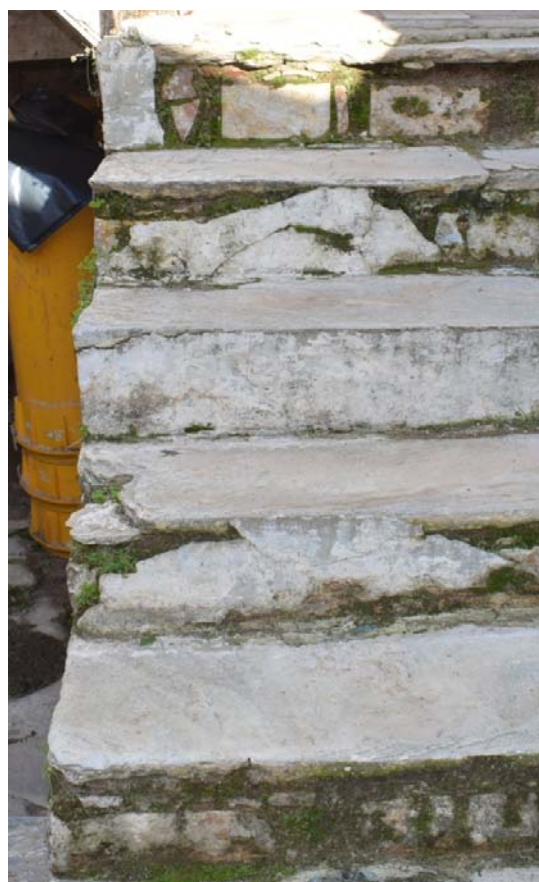
Φωτ. 440-441. Καταπονημένοι και διαβρωμένοι λίθοι σε τοιχοποιία αλλά και στο κλιμακοστάσιο.

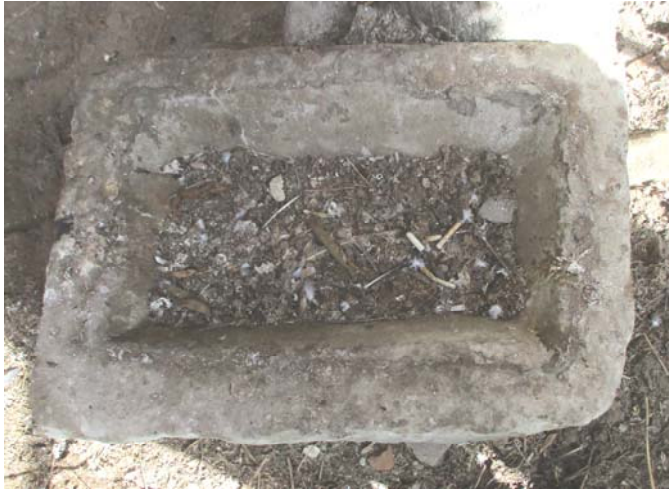
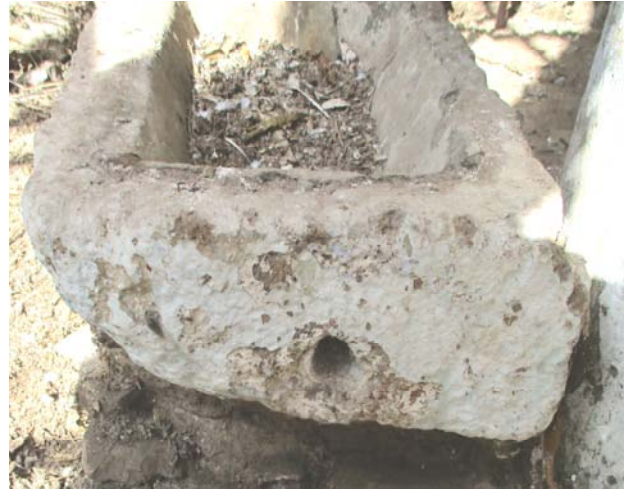
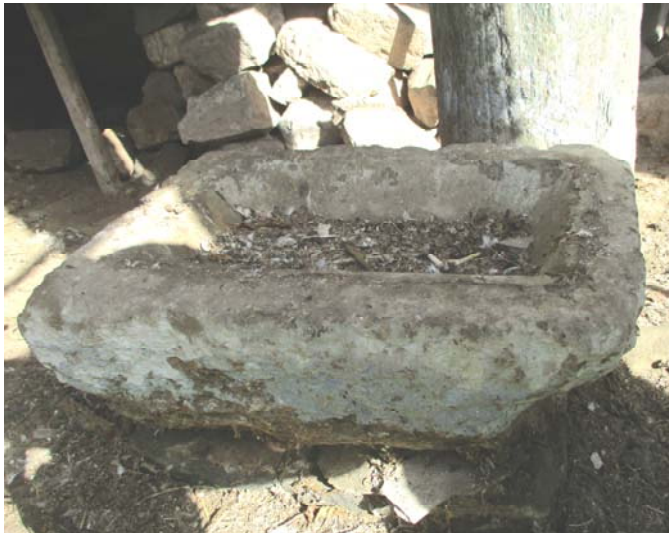
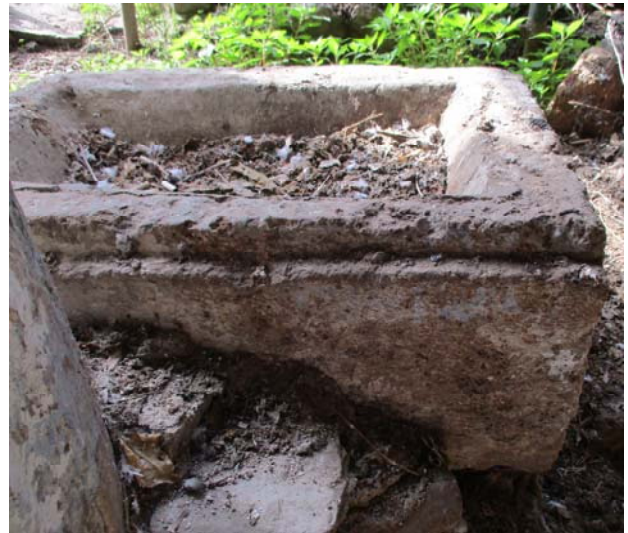
Φωτ. 446-449. Στα λίθινα στοιχεία που έχουν επαναχρησιμοποιηθεί, όπως εδώ στον μαρμάρινο νυπτήρα, παρατηρείται εξαλλοίωση του λίθινου υλικού, με αποτέλεσμα την απώλεια υλικού επιφανείας, την αλλαγή του σχήματος, αλλά και των διαστάσεων των λίθων.

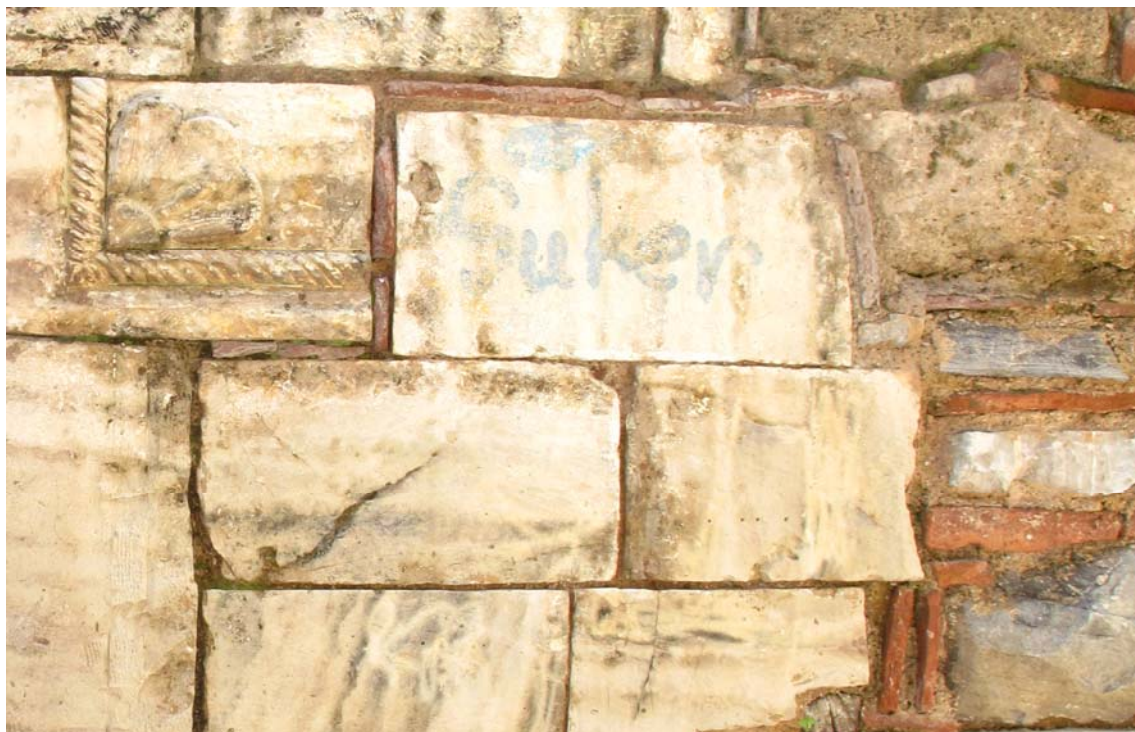
Φωτ. 450-451. Ανθρώπινος βανδαλισμός με τη μορφή γκράφιτι στην εξωτερική πλευρά του κτίσματος και συγκεκριμένα στους λίθους της αυλόθυρας.

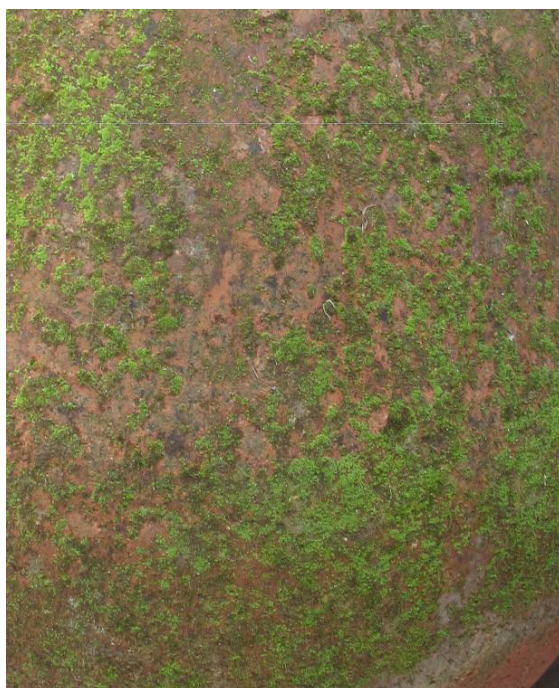
- Η συνεχής ύπαρξη υγρασίας στο μνημείο σε συνδυασμό με την λιγοστή ηλιοφάνεια λόγω θέσης, οδήγησε στην εμφάνιση βιολογικών επικαθίσεων με την μορφή επίστρωσης στα κεραμικά πιθάρια. Συγκεκριμένα βιολογικό επίστρωμα αξιοσημείωτου εύρους που περιλαμβάνει άλγη, βρύα και λειχήνες, έχει αναπτυχθεί στην επιφάνεια τους.

Φωτ. 453-455. Εμφάνιση βιολογικών επικαθίσεων με την μορφή επίστρωσης στα κεραμικά πιθάρια. Συγκεκριμένα βιολογικό επίστρωμα αξιοσημείωτου εύρους που περιλαμβάνει άλγη, βρύα και λειχήνες, έχει αναπτυχθεί στην επιφάνεια τους.

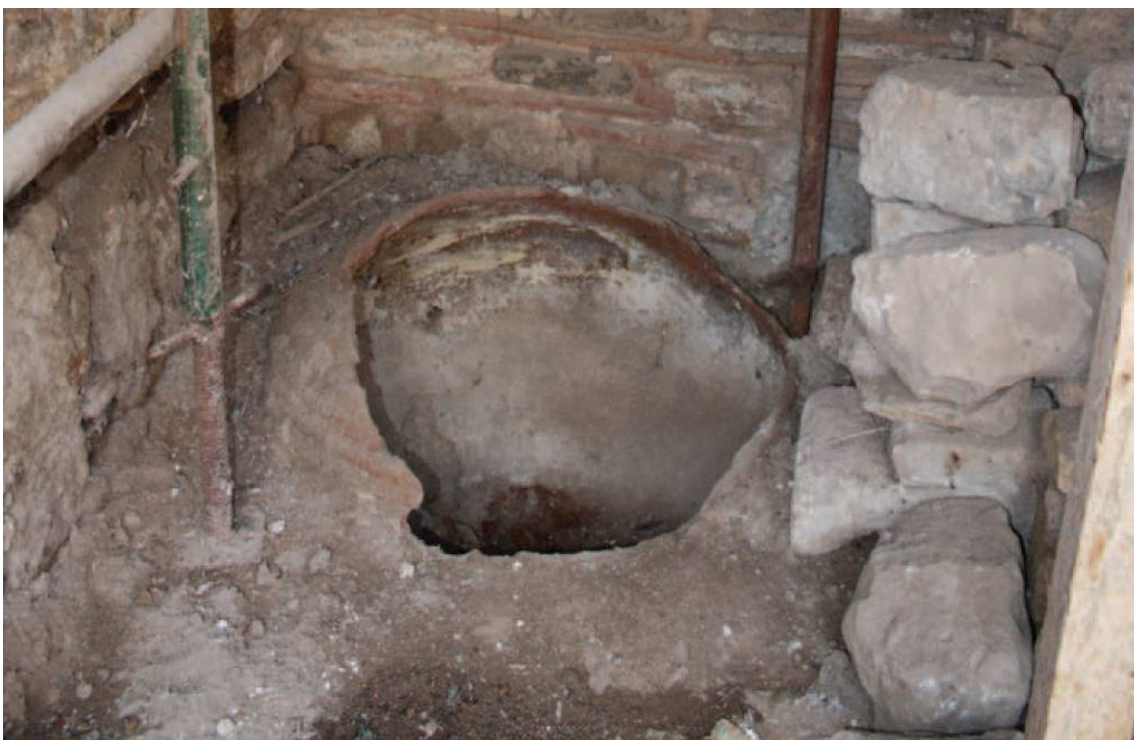
- Το θαμμένο κεραμικό πιθάρι αποθήκευσης έχει πλήθος επικαθίσεων και επίστρωσης χώματος, αλλά και μεγάλη απώλεια υλικού στην πλευρά που βρίσκεται εκτός του χώματος.

Φωτ. 457. Πλήθος επικαθίσεων και επίστρωσης χώματος στο κεραμικό πιθάρι αποθήκευσης, αλλά και μεγάλη απώλεια υλικού στην πλευρά που βρίσκεται εκτός του χώματος.

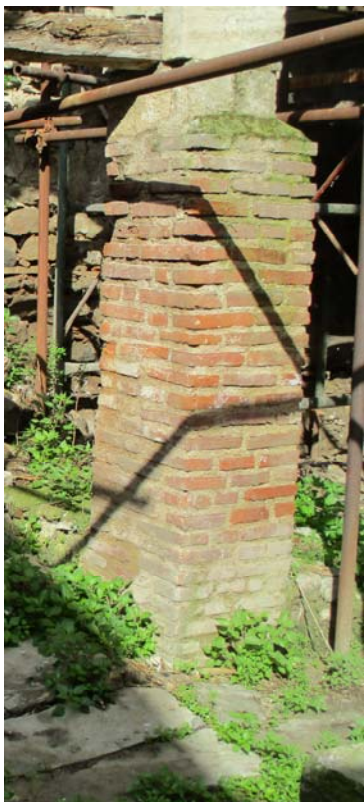
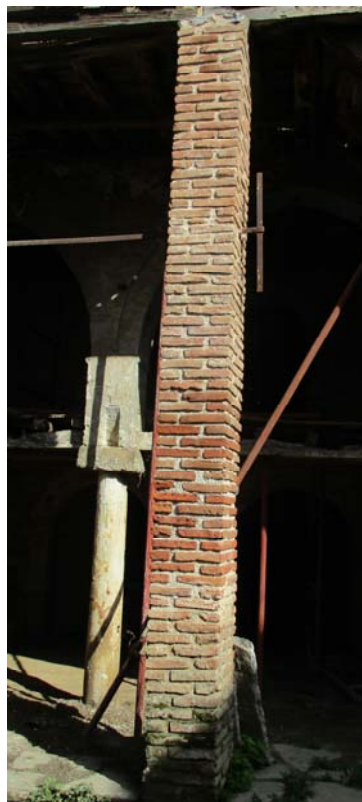
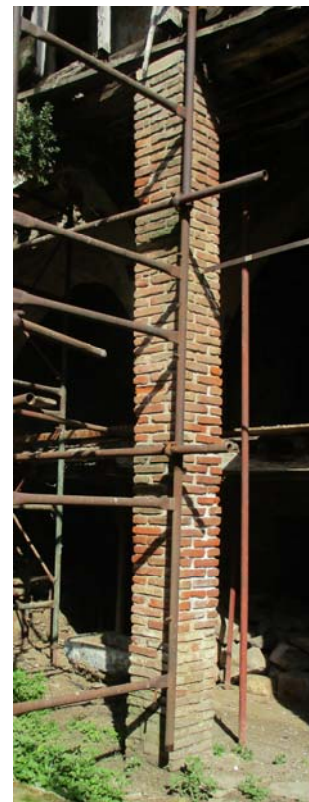
- Οι κεραμικοί πλίνθοι στα αρχιτεκτονικά στοιχεία φέρουν παχύ στρώμα επικαθίσεων, που φαίνεται να είναι κυρίως περιβαλλοντικές, σε συνδυασμό με υπολείμματα ανθρώπινων δραστηριοτήτων, περιττώματα πτηνών και υλικών από

οικοδομικές δραστηριότητες που λαμβάνουν χώρα στο κτήριο. Επίσης διακρίνεται στρώμα βιολογικών επικαθίσεων στην επιφάνεια τους.

Φωτ. 458-461. Οι κεραμικοί πλίνθοι στα αρχιτεκτονικά στοιχεία φέρουν παχύ στρώμα επικαθίσεων, που φαίνεται να είναι κυρίως περιβαλλοντικές, σε συνδυασμό με υπολείμματα ανθρώπινων δραστηριοτήτων, περιττώματα πτηνών και υλικών από οικοδομικές δραστηριότητες που λαμβάνουν χώρα στο κτήριο. Επίσης διακρίνεται στρώμα βιολογικών επικαθίσεων στην επιφάνεια τους.

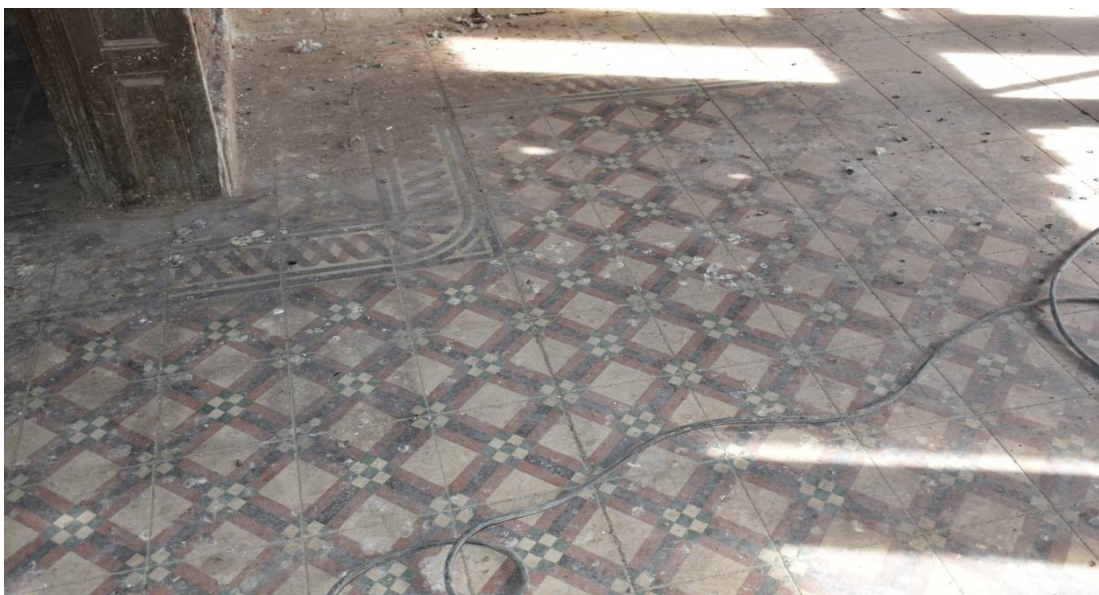
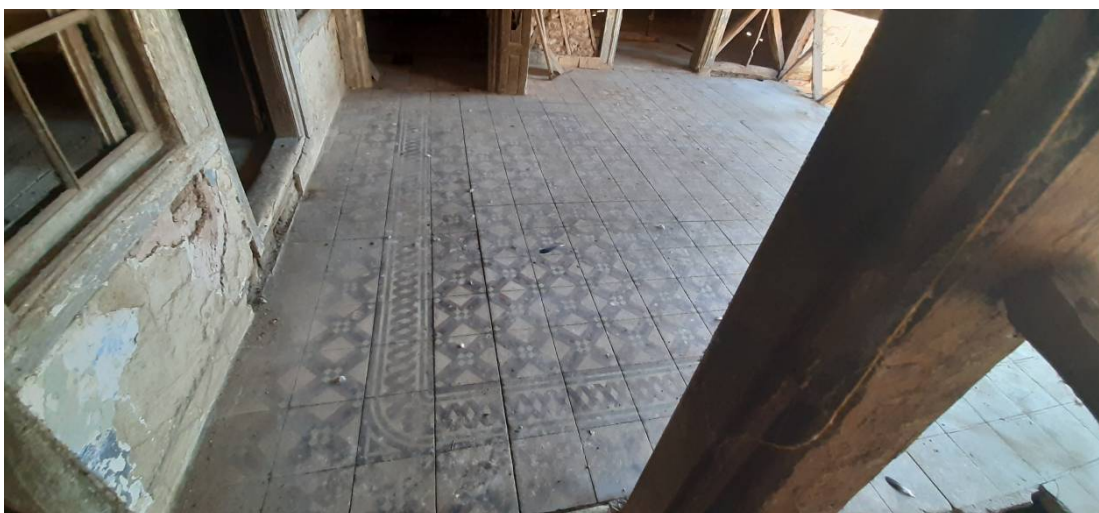
Φωτ. 476-478. Το δάπεδο στο χαγιατί, η νεοκλασική προσθήκη. Επιφάνεια καλυμμένη απο επικαθίσεις, σε λεπτότερα ή παχύτερα στρώματα. Σημειακές επικαθίσεις αλάτων που δίνουν την εικόνα μιας «αδρής» επιφάνειας. Διάνοξη των αρμών με απώλεια υλικού. Έντονες μηχανικές φθορές, όπως ρωγμές και ρηγματώσεις. Αποτμήσεις και απολεπίσεις, ειδικά στις ακμές τους και στους αρμούς.

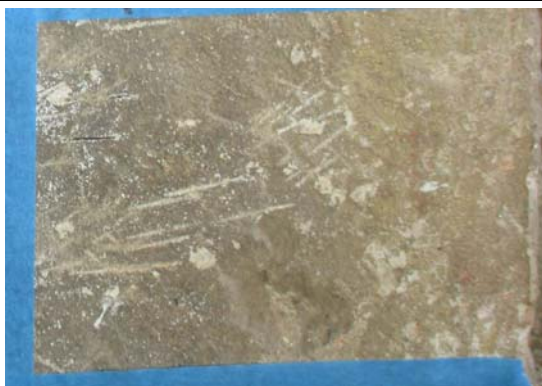
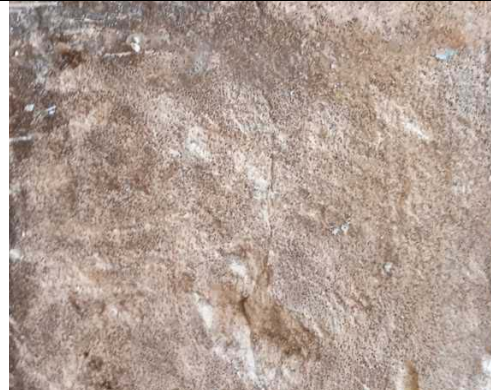
Χημικός καθαρισμός με επίθεμα σεπιόλιθου με πάστα Moga σε λίθο της ανατολικής τοξοστοιχίας του μεσοπατώματος

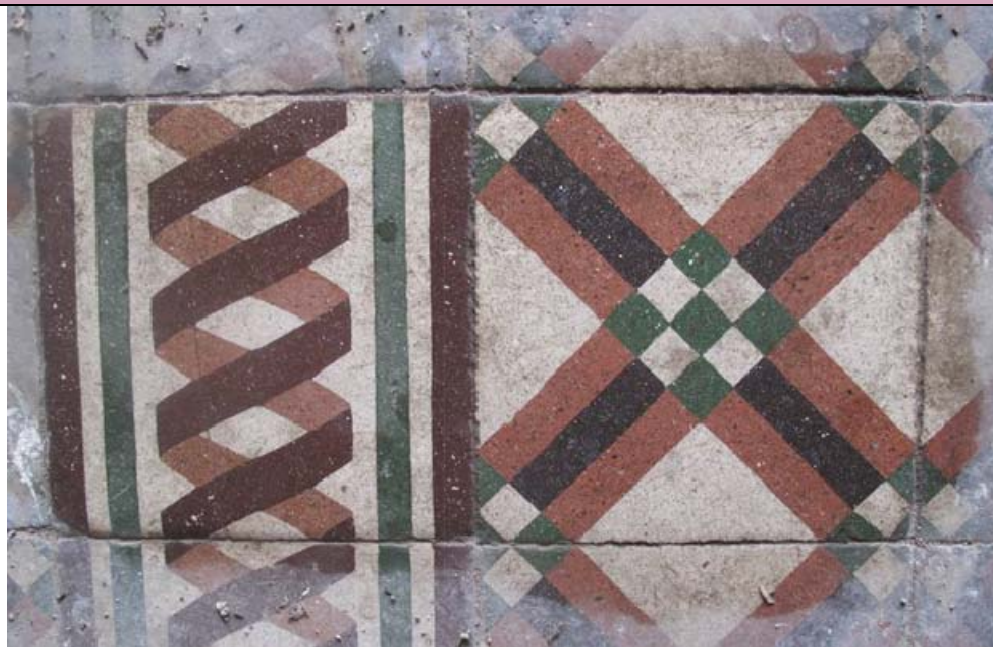
Δοκιμή καθαρισμού στο δάπεδο του ορόφου με διάλυμα 5% ανιονικού τασιενεργού σάπωνα με ήπια εκτριβή με μαλακές βούρτσες και έκπλυση με νερό

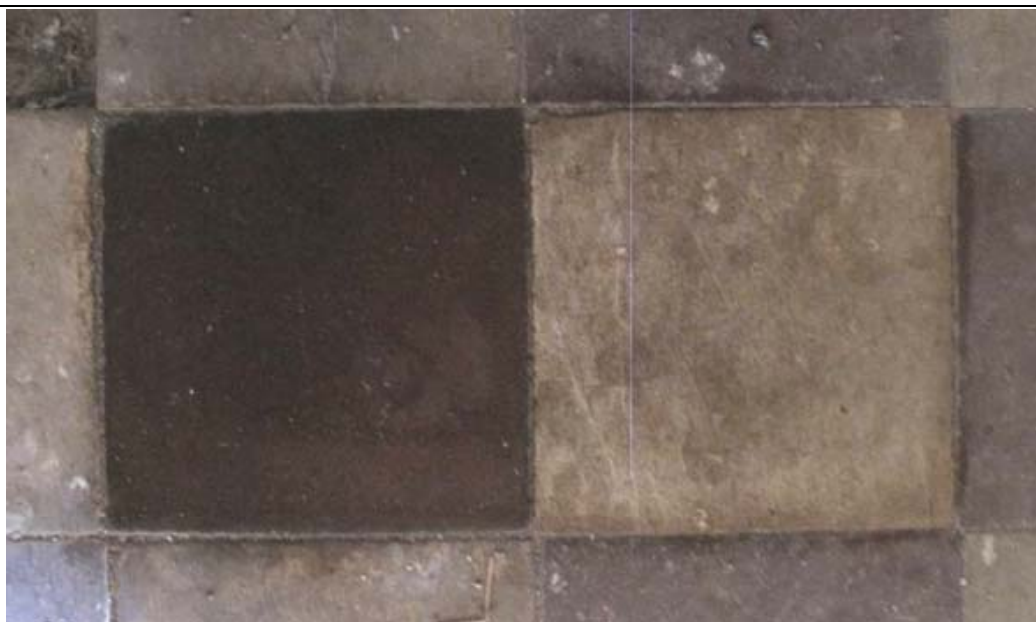
Δοκιμή καθαρισμού στο δάπεδο του πλατύσκαλου του μεσοπατώματος με διάλυμα 5% ανιονικού τασιενεργού σάπωνα με ήπια εκτριβή με μαλακές βούρτσες και έκπλυση με νερό
